Asbestinventarisatetest

Heidestraat 101/334, 3621 Lanaken

Attestnummer : 20240317-000146.000

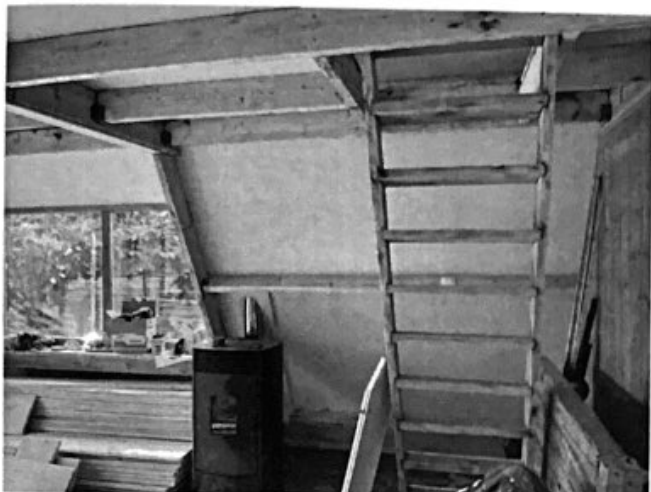
Vrije foto

Geen inspectie mogelijk achter valse plafonds. Bij grote renovatiewerken is het aan te raden extra controle uit te voeren.

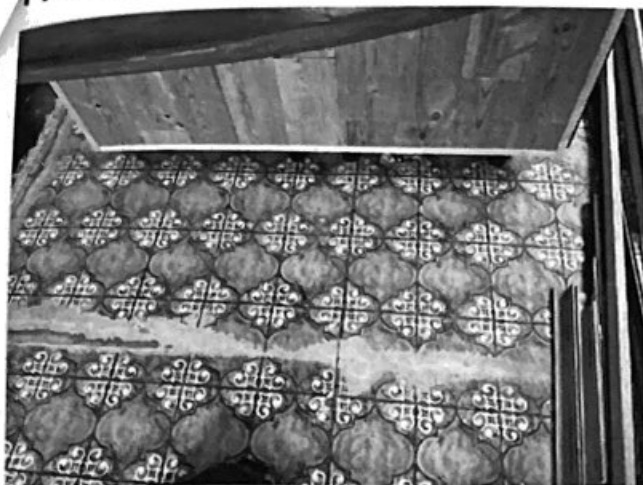
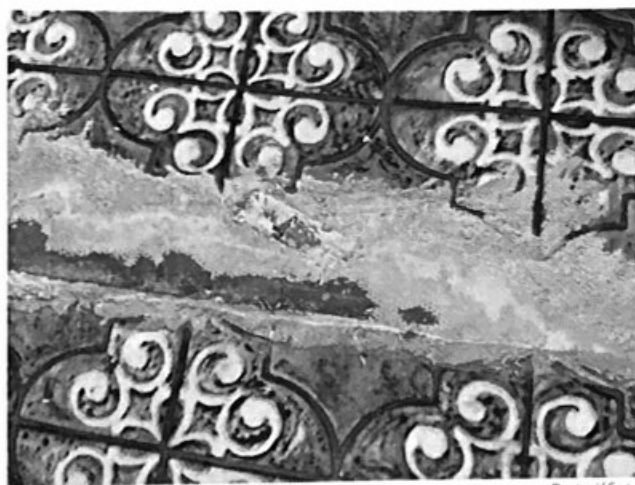
Fiche 2: Vinyl vloer

Geen asbest

#	Type	Referentie	Resultaat
2.1	Puntmonster	PM01	Geen asbest

Beschrijving	Vinyl vloer
Omgeving	Binnen
Primaire drager	Vloer
Bindmiddel van materiaal	Karton - papier - viltachtig

Gebondenheid op basis van bindmiddel	Niet-hechtgebonden
Hoeveelheid (oppervlakte - aantal)	• 5,00 m ² - 1 stuk
Totale oppervlakte	5,00 m ²
Identificatiemethode	Vaststelling met monstername
Destructieve handeling voor identificatie	Nee

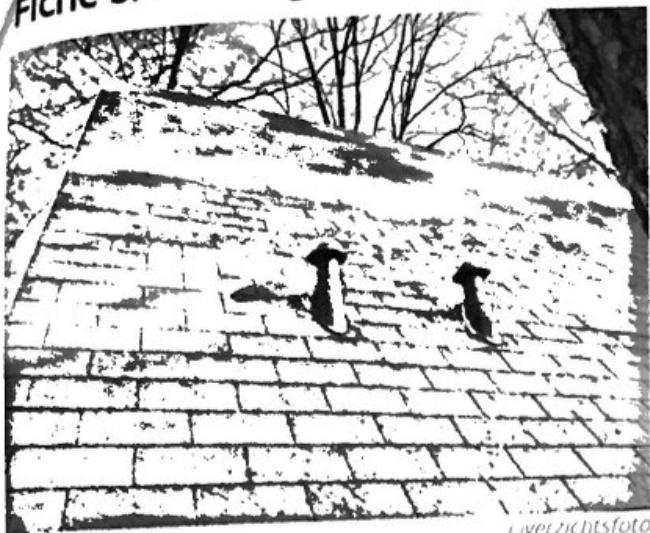
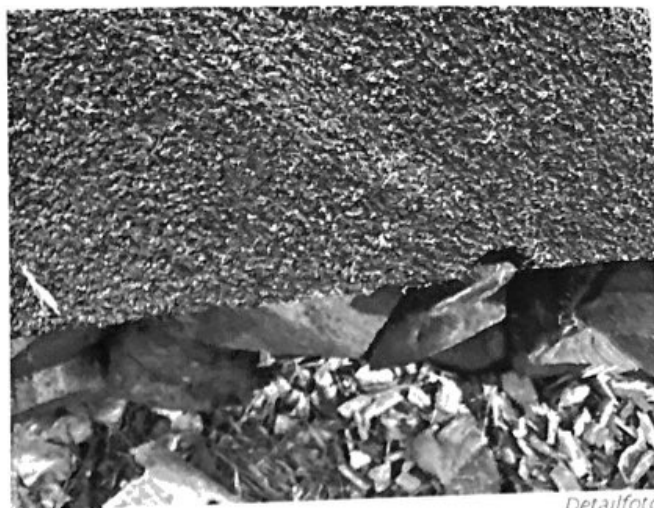
Fiche 3: Roofing dak

Geen asbest

#	Type	Referentie	Resultaat
3.1	Puntmonster	PM02	Geen asbest

Beschrijving	Roofing dak
Omgeving	Buiten
Primaire drager	Schuin dak
Bindmiddel van materiaal	Bitumen (roofing, teer, asfalt)

Gebondenheid op basis van bindmiddel	Hecht
Hoeveelheid (oppervlakte - aantal)	• 45,00 m ² - 1 stuk
Totale oppervlakte	45,00 m ²
Identificatiemethode	Vaststelling met monstername
Destructieve handeling voor identificatie	Nee
