# Asbestinventarisatetest

73064A0580/00B004 - Heidestraat 101 C20

Attestnummer : **20250703-000185.000**

**Asbestveilig** (maar mogelijk niet asbestvrij)

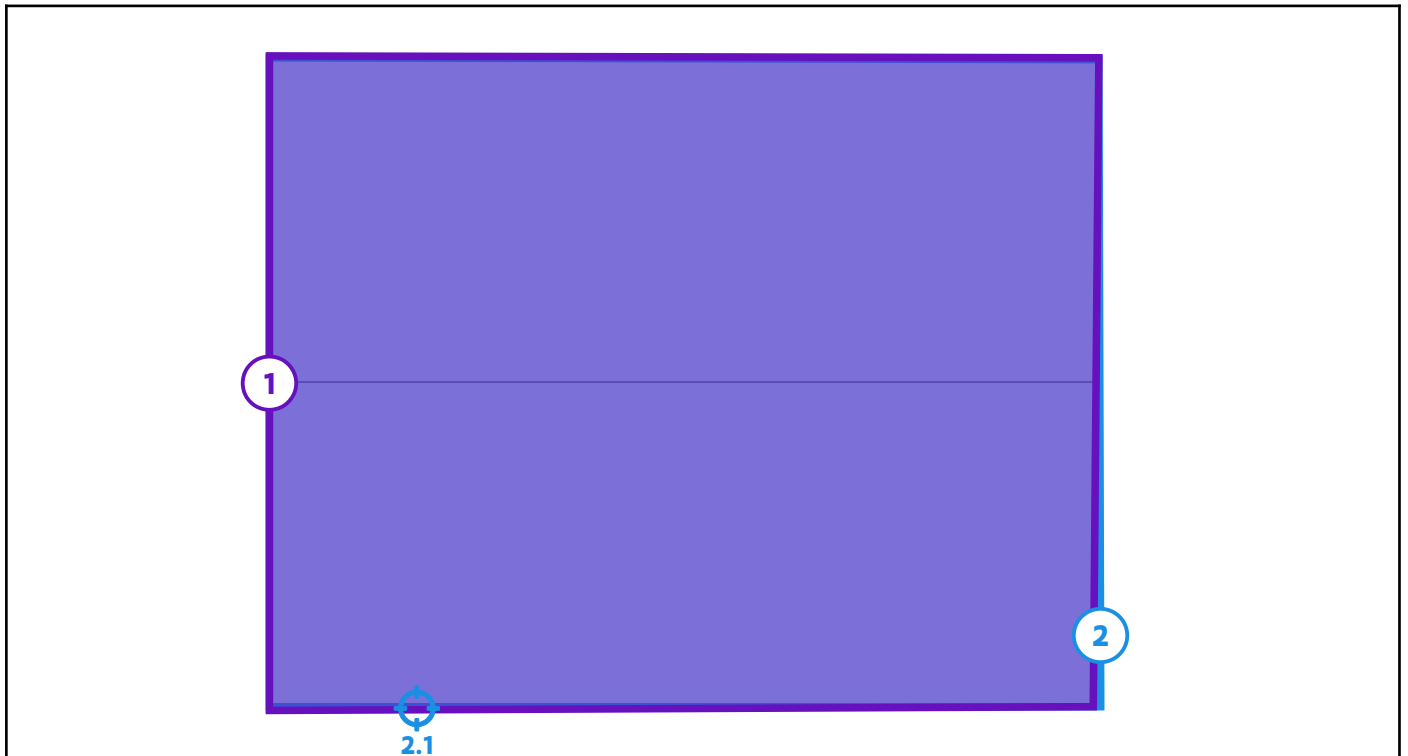
## Plan 1.3: dak H

Beschrijving	Type	Actie
1. onderdak	Advies	-
2. shingles	Geen asbest	-
2.1 Code: MM01	Puntmonster	-

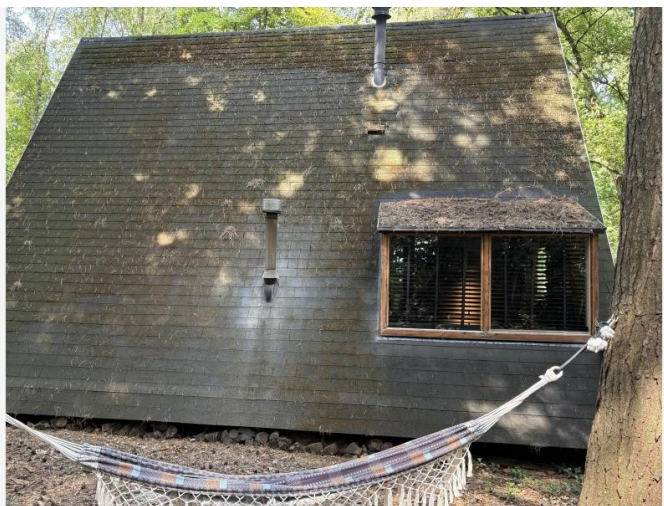
Vrije foto

Het onderdak is niet waarneembaar omdat binnen een afwerking met gyproc is en aan de buitenzijde shengles. Wanneer ik onder de shengles keek was er een isolatielaag (pur) zichtbaar en daaronder een houtvezelplaat. Wat er daaronder nog eventueel ligt is niet waarneembaar. Bij afbraak of renovatie moet dit verder onderzocht worden.

Identificatiemethode	niet waarneembaar
Primaire drager	Schuin dak

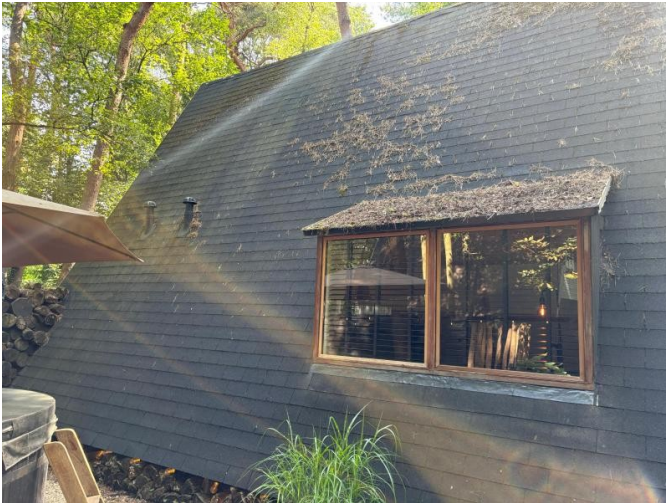
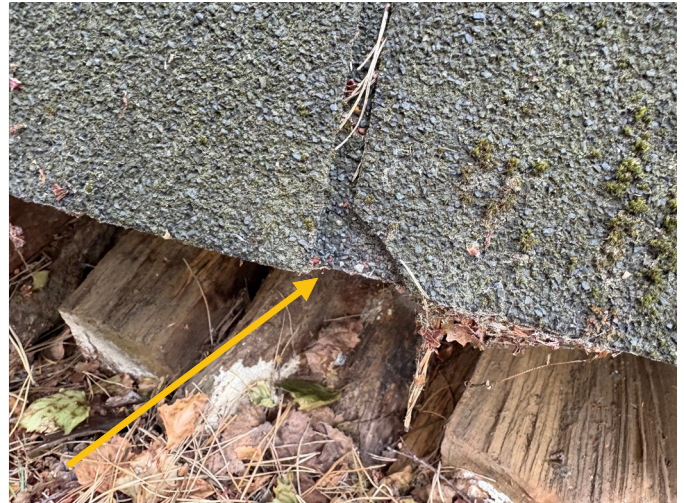
## Fiche 2: shingles

Overzichtsfoto

Detailfoto

Geen asbest

#	Type	Referentie	Resultaat
2.1	Puntmonster	MM01	Geen asbest

Beschrijving	shingles
Omgeving	Buiten
Primaire drager	Schuin dak
Bindmiddel van materiaal	Bitumen (roofing, teer, asfalt)
Gebondenheid op basis van bindmiddel	Hecht
Hoeveelheid (oppervlakte - aantal)	• 75,00 m <sup>2</sup> - 1 stuk
Totale oppervlakte	75,00 m <sup>2</sup>
Identificatiemethode	Vaststelling met monstername
Destructieve handeling voor identificatie	Nee
