Asbestinventarisatetest

Elzen 3, 3790 Voeren

Attestnummer : 20240207-000411.000

Uitgegeven op : 07.02.2024

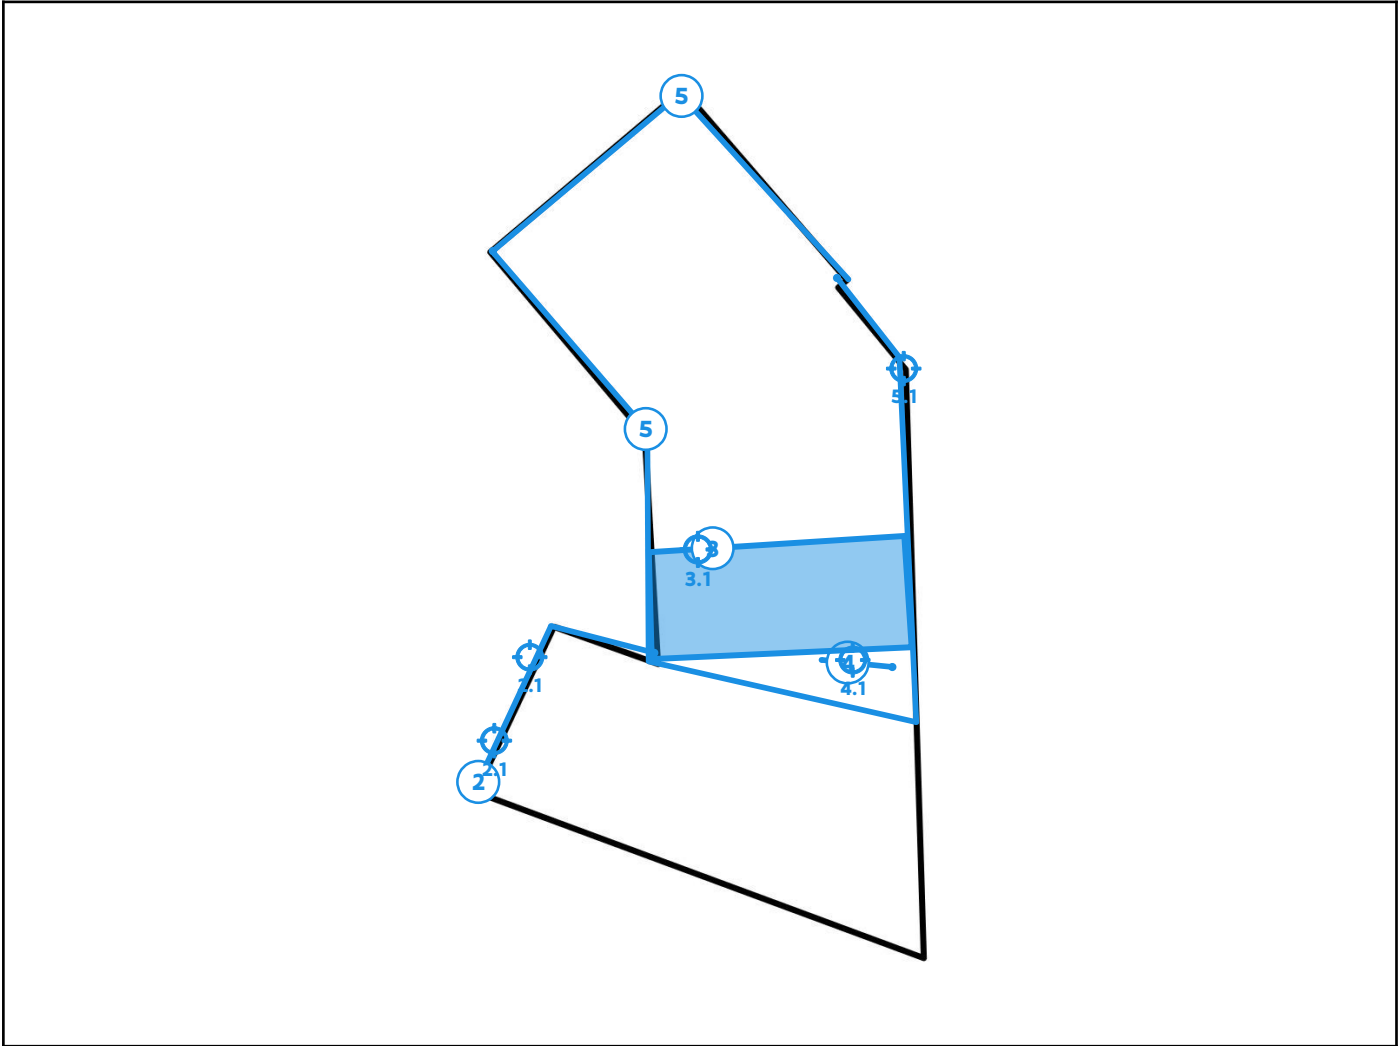
Plan 1.1: Gelijkvloers

Beschrijving	Type	Actie
2. Crepi buitenmuren	Geen asbest	-
2.1 Code: MM03	Mengmonster	-
3. Pleisterwerk plafonds	Geen asbest	-
3.1 Code: MM02	Mengmonster	-
4. Koord kachel	Geen asbest	-
4.1 Code: PS01	Puntmonster	-
5. Pleisterwerk binnenmuren	Geen asbest	-

5.1 Code: MM01	Mengmonster	-
----------------	-------------	---

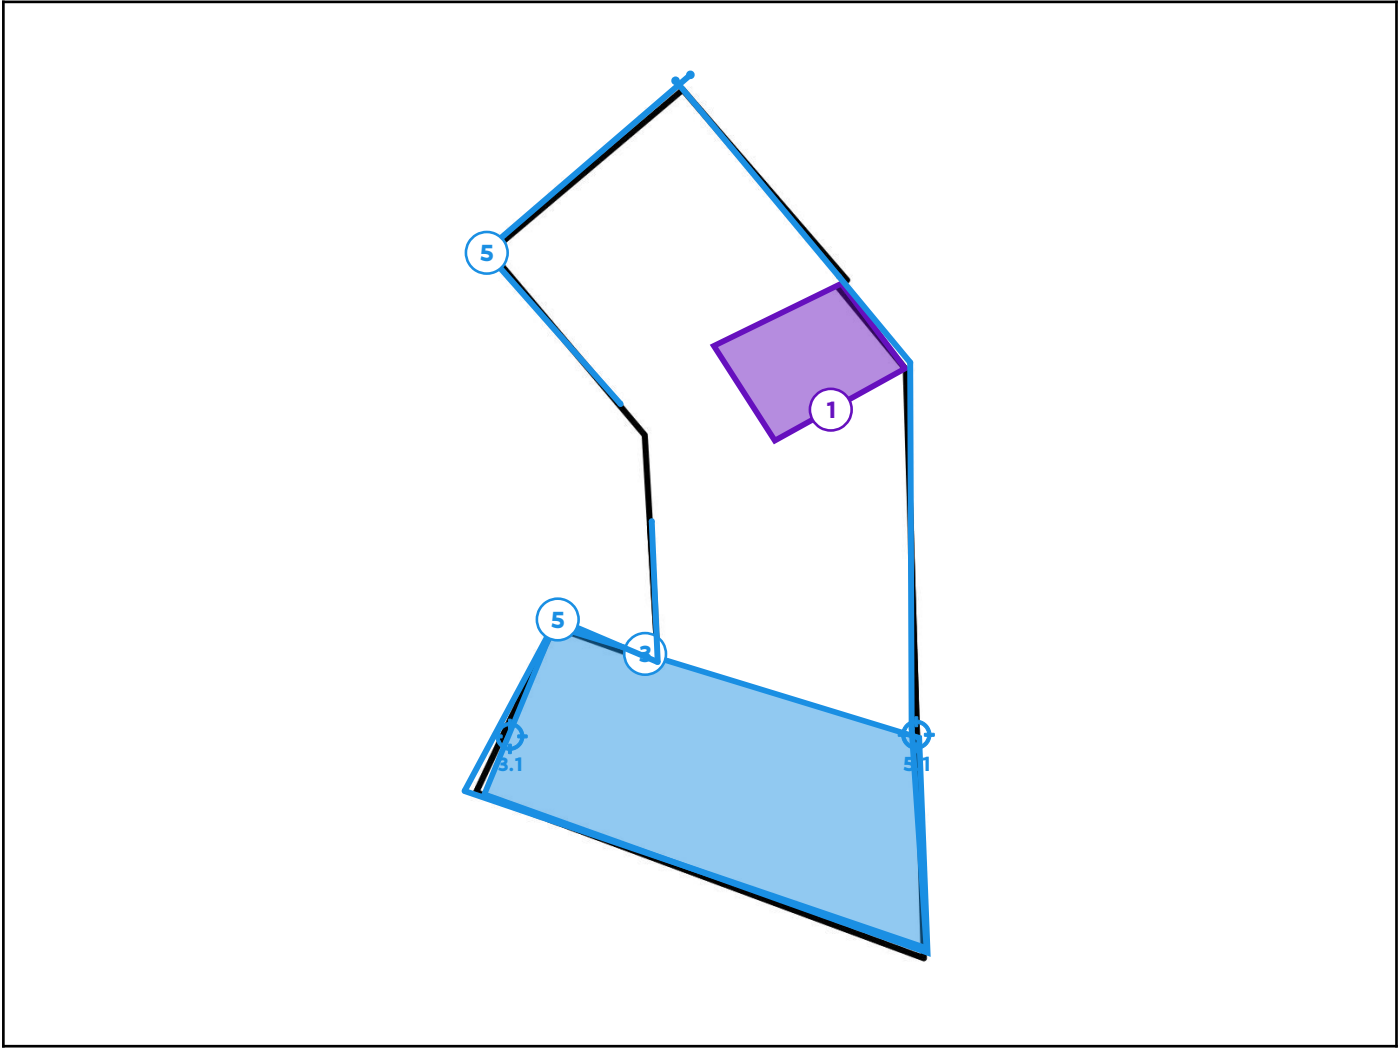
Plan 1.2: Verdieping

Beschrijving	Type	Actie
1. Plat dak	Beperking	-
3. Pleisterwerk plafonds	Geen asbest	-
3.1 Code: MM02	Mengmonster	-
5. Pleisterwerk binnenmuren	Geen asbest	-
5.1 Code: MM01	Mengmonster	-

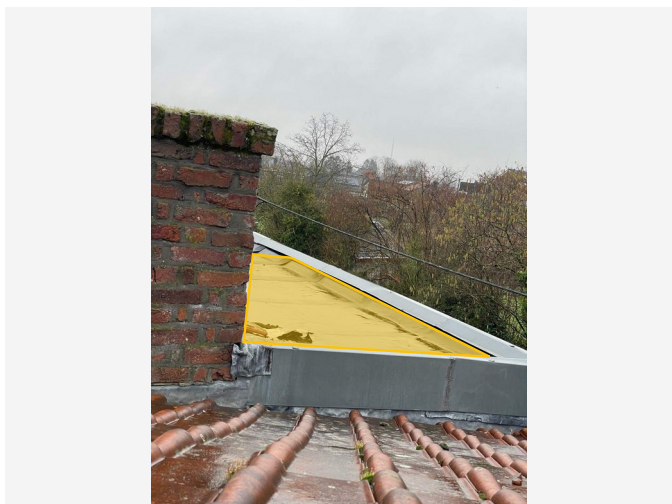
Situeringsfoto

Permanente beperking

Reden: Het te onderzoeken materiaal situeert zich hoger dan 3,50 m te rekenen vanaf een veilige ondergrond

Uitleg van de asbestdeskundige: Plat dak situeert zich hoger dan 3.50m

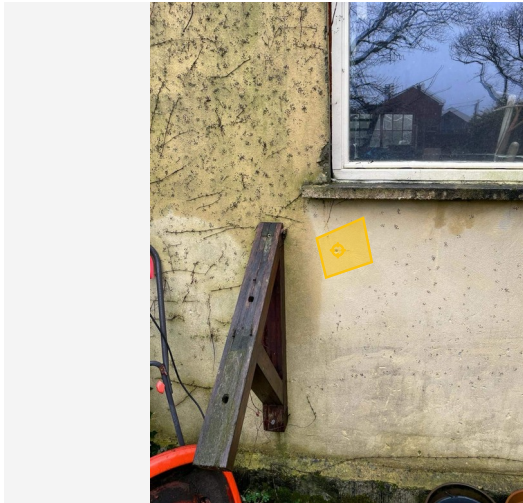
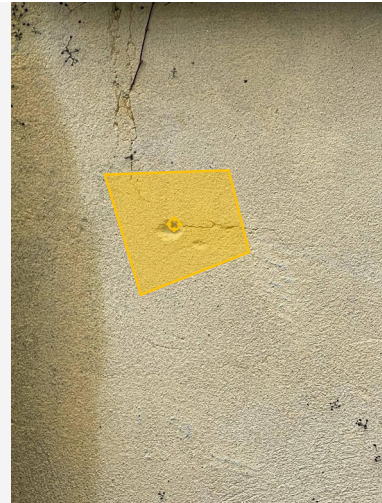
Fiche 2: Crepi buitenmuren

Geen asbest

#	Type	Referentie	Resultaat
2.1	Mengmonster	MM03	Geen asbest

Beschrijving	Crepi buitenmuren
Omgeving	Buiten
Primaire drager	Wand buitenschil
Bindmiddel van materiaal	Cement

Gebondenheid op basis van bindmiddel	Hecht
Hoeveelheid (gewicht - aantal)	<ul style="list-style-type: none"> • 20,00 kg - 1 stuk
Totaal gewicht	20,00 kg
Identificatiemethode	Vaststelling met monstername
Destructieve handeling voor identificatie	Nee

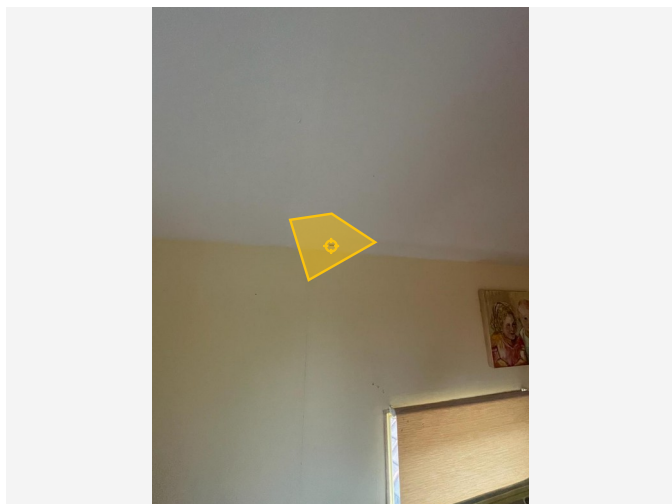
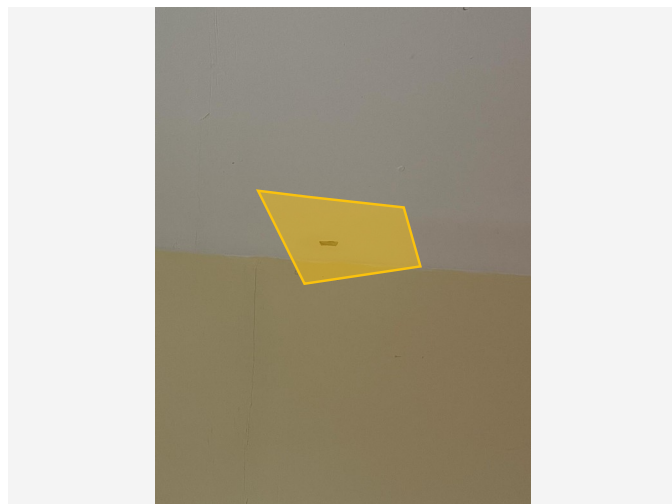
Fiche 3: Pleisterwerk plafonds

Geen asbest

#	Type	Referentie	Resultaat
3.1	Mengmonster	MM02	Geen asbest

Beschrijving	Pleisterwerk plafonds
Omgeving	Binnen
Primaire drager	Plafond

Bindmiddel van materiaal	Gips - kalk
Gebondenheid op basis van bindmiddel	Niet-hechtgebonden
Hoeveelheid (oppervlakte - dikte - aantal)	<ul style="list-style-type: none"> 60,00 m² - 2,00 cm - 1 stuk
Totaal volume	1,20 m ³
Identificatiemethode	Vaststelling met monstername
Destructieve handeling voor identificatie	Nee

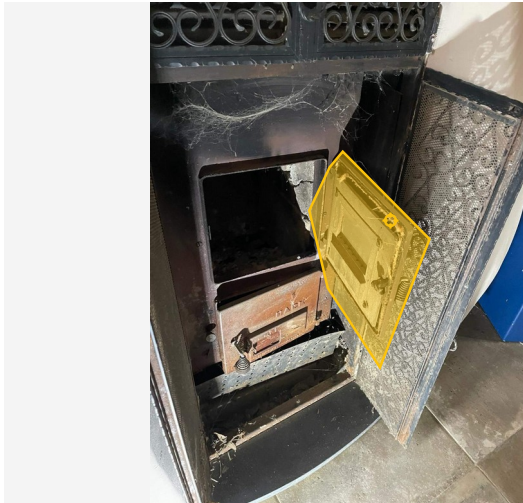
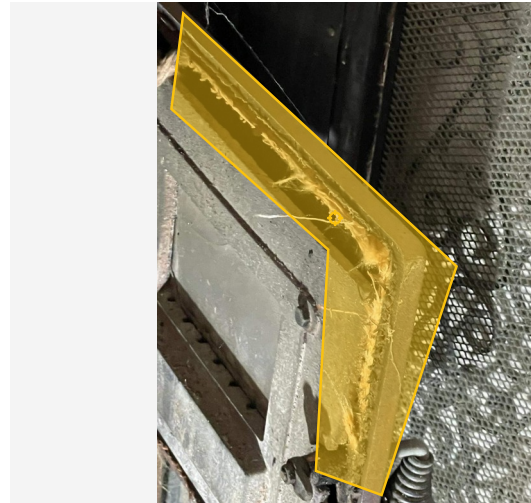
Fiche 4: Koord kachel

Geen asbest

#	Type	Referentie	Resultaat
4.1	Puntmonster	PS01	Geen asbest

Beschrijving	Koord kachel
Omgeving	Binnen
Primaire drager	HVAC infrastructuur en uitrusting
Bindmiddel van materiaal	Weinig of geen bindmiddel (textiel, bevlakking, ...)

Gebondenheid op basis van bindmiddel	Niet-hechtgebonden
Hoeveelheid (lengte - omtrek - aantal)	<ul style="list-style-type: none"> • 0,50 m - 0,50 cm - 1 stuk
Totale oppervlakte	0,003 m ²
Identificatiemethode	Vaststelling met monstername
Destructieve handeling voor identificatie	Nee

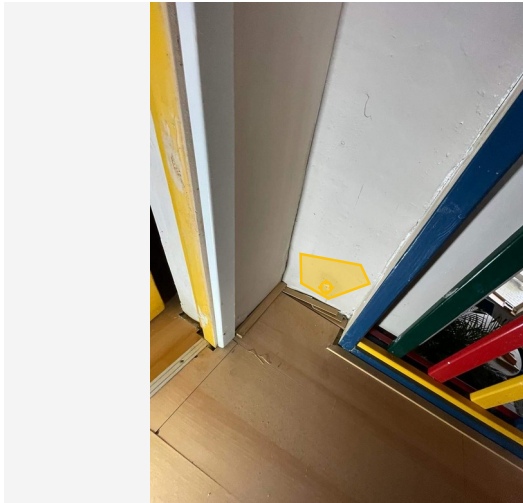
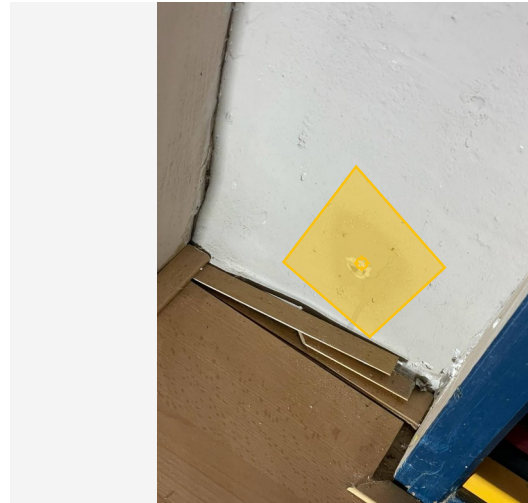
Geen asbest

#	Type	Referentie	Resultaat
5.1	Mengmonster	MM01	Geen asbest

Beschrijving	Pleisterwerk binnenmuren
Omgeving	Binnen
Primaire drager	Binnenwand

Bindmiddel van materiaal	Gips - kalk
Gebondenheid op basis van bindmiddel	Niet-hechtgebonden
Hoeveelheid (oppervlakte - dikte - aantal)	<ul style="list-style-type: none"> 120,00 m² - 2,00 cm - 1 stuk
Totaal volume	2,40 m ³
Identificatiemethode	Vaststelling met monstername
Destructieve handeling voor identificatie	Nee
