## Actualisatie DMJOP

1718-2 • VvE Woningen Borgerstraat 224-226; Lootsstraat 5-11 (OS)

Borgerstraat 224-226; Lootsstraat 5-11

Amsterdam

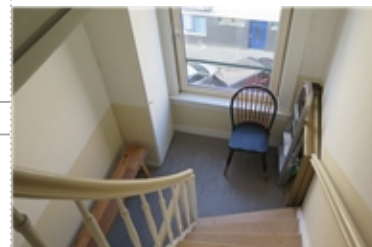
**9999 Brandveiligheid (onveilige situatie, ter kennisgeving)**

E15GO01 Objecten in trappenhuis (brandveiligheid)

Ernst	Intensiteit	Omvang	Conditie	Risico/prioriteit
Ernstig	3	0	0	Veiligheid & Gezondheid - ernstig effect Toename klachtenonderhoud - matig effect Beleving & Esthetica - gering effect Score: 1

Tijdens de inspectie is waargenomen dat er - zoals u op de foto's kunt zien - verschillende obstakels aanwezig zijn in de trappenhuisen. Dit terwijl een trappenhuis een directe vluchtweg is. Dergelijke vluchtwegen dienen geheel vrij te zijn van obstakel. Eventueel aanwezige obstakels kunnen de brandweer (en andere hulpdiensten) belemmeren tijdens het uitvoeren van (blus)werkzaamheden of vluchtende personen blokkeren tijdens het vluchten in geval van een noodsituatie, tevens wordt de kans op brand vergroot door de obstakels in het noodtrappenhuis. Wij adviseren om de obstakels zo spoedig mogelijk te laten verwijderen.

Verwijderen objecten (en nalopen van alle trappenhuisen op objecten)

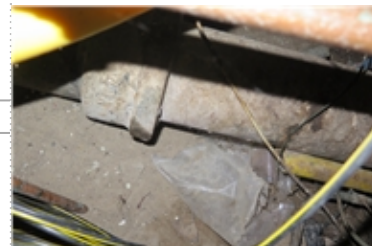
**5240 Binnenriolering ijzer**

K5SC02 Materiaal toepassing gietijzer

Ernst	Intensiteit	Omvang	Conditie	Risico/prioriteit
Serius	3	0	0	Veiligheid & Gezondheid - gering effect Gebruik en bedrijfsproces - matig effect Technische vervolgschade - matig effect Toename klachtenonderhoud - matig effect Beleving & Esthetica - matig effect Score: 3

Tijdens de inspectie hebben wij de geconstateerd dat de riolering gietijzer betreft. Gietijzeren riolerings worden vandaag de dag niet meer toegepast en kennen een beperkte levensduur. Er is ons vermeld dat vervanging/relining van de standleidingen plaats zal vinden in 2025. In dit MJOP hebben wij standaardkosten hiervoor opgenomen.

Vervangen riolering

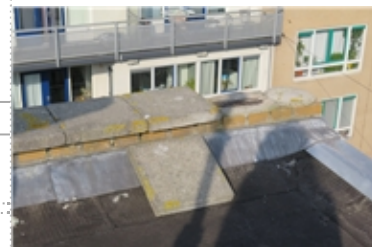
4711 Dakrandafwerking zink

B6EW01 Ter kennisgeving: Afwerking gevaarlijk

Ernst	Intensiteit	Omvang	Conditie	Risico/prioriteit
Ernstig	3	5	6

Tijdens de inspectie is geconstateerd dat er plaatselijk stoeptegels worden gebruikt als dakrandafwerking. Twee hiervan zijn losgeraakt, waarvan 1 zelfs niet meer aanwezig is. Wij adviseren om zo snel mogelijk te controleren of meerdere tegels los zitten en deze weer goed vast te metselen.

Controleren + metselen

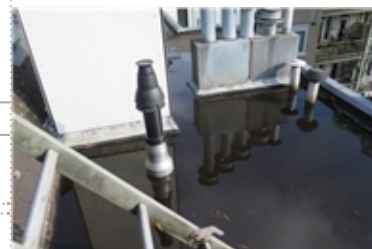
4711 Derbigum

B5EW02 Plassen

Ernst	Intensiteit	Omvang	Conditie	Risico/prioriteit
Ernstig	3	3	4

Er is veel plasvorming aangetroffen bij de daken. Dit is helaas een gebrek wat alleen opgelost kan worden bij de vervanging van het dak. Wij adviseren om tijdens de vervanging van het dak aandacht te verlenen aan het afschot van de daken zodat er in de toekomst geen plassen kunnen blijven liggen.

Ter kennisgeving: aandachtspunt bij vervanging dak

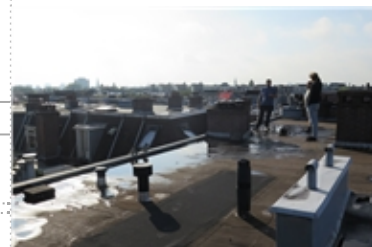
4711 Derbigum

B5EW03 Eind technische levensduur

Uit het dakrapport van Pattina uit 2022 is voortgekomen dat de dakbedekking een levensduur zou hebben van rond de 10 jaar. Gezien het feit dat er meerdere gebreken zijn aangetroffen (plasvorming, lekkages bij loodslabben en meerdere reeds herstelde plekken) adviseren wij om de dakbedekking incl. alle dakgerelateerde elementen in 2029 preventief te vervangen.

Activiteit:	2029	Hvh	Totaal
Vervangen dakbedekking		241,71 m2	€ 42.791

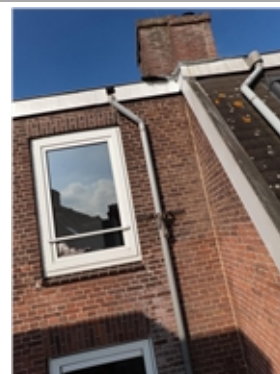
4111 Gevelafwerking voegwerk platvol

B8SM04 Erosie, verwerking, verzanding

Serieus	2	5	4	
---------	---	---	---	--

Het voegwerk van de voegen aan de achtergevel is aan het verzanden. In het lekdetectierapport is aangegeven dat het raadzaam is om de voegen op korte termijn te laten vervangen. Hiervoor is 25% van de gehele oppervlakte van het totaal aan kopgevels opgenomen. Dit is kostentechnisch de beste oplossing, als u voor de esthetisch beste oplossing wilt gaan adviseren wij u het voegwerk van uw complete gevel te laten vervangen. Tegelijk met het voegen is een post voor herstelwerkzaamheden aan het metselwerk begroot. Tijdens werkzaamheden aan de voeg komen normaliter gebarsten of beschadigde metselstenen aan het licht, op deze manier wordt hier financieel ook rekening mee gehouden.

Activiteit:	2032	Hvh	Totaal
Vervangen voegwerk platvol (25%)		1,00 pst	€ 5.067

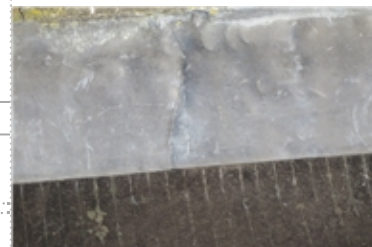
**4320 Loodaansluiting**

B9EW01 Scheuren

Ernst	Intensiteit	Omvang	Conditie	Risico/prioriteit
Ernstig	3	3	4

Tijdens de inspectie werden er al enkele loodslabben plaatselijk hersteld vanwege lekkages. Er zijn meer gebreken aangetroffen bij de loodslabben. Wij adviseren om deze gelijktijdig met de renovatie van het dak te vervangen.

Activiteit:	2029	Hvh	Totaal
Vervangen loodslabben		23,76 m1	€ 3.592

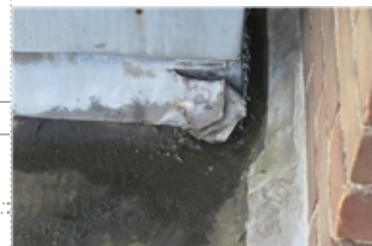
**5114 Loodslab/loket schoorsteen**

B2EC02 Scheuren

Ernst	Intensiteit	Omvang	Conditie	Risico/prioriteit
Ernstig	3	2	3

Tijdens de inspectie werden er al enkele loodslabben plaatselijk hersteld vanwege lekkages. Er zijn meer gebreken aangetroffen bij de loodslabben. Wij adviseren om deze gelijktijdig met de renovatie van het dak te vervangen.

Activiteit:	2029	Hvh	Totaal
Vervangen loodslab schoorsteen		102,00 m1	€ 15.421

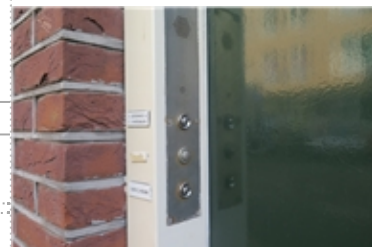
**6411 Intercom**

E13GV03 Verval meer dan 87,5% van de levensduur

Gering	2	5	3	
--------	---	---	---	--

Op basis van 'verval' is de vervanging van de intercominstallatie opgenomen. Dit houdt in dat er op basis van de theoretische levensduur wordt gekeken naar het vervangmoment. Dit houdt echter niet in dat deze vervangen dient te worden wanneer de installatie nog naar behoren en zonder klachten functioneert. Als dit het geval is wordt er geadviseerd het vervangmoment te zijner tijd naar een later moment te verplaatsen.

Activiteit:	2028	Hvh	Totaal
Vervangen unit entree		3,00 st	€ 2.508

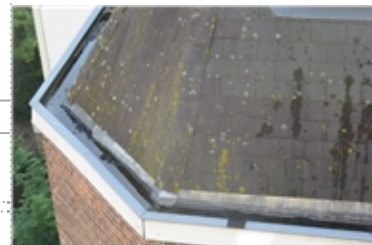
**2716 Gootbekleding zink**

B5GA02 Vervuiling dakgoot

Zoals zichtbaar op de foto zijn de goten verontreinigd. Wanneer de goten verontreinigd blijven kunnen er verstoppingen ontstaan. Tevens kunnen deze verstoppingen uiteindelijk leiden tot lekkages. Wij adviseren daarom de goten op kortere termijn te laten reinigen. Wij hebben hier geen post voor opgenomen, omdat dit onder dagelijks onderhoud valt.

Reinigen dakgoot

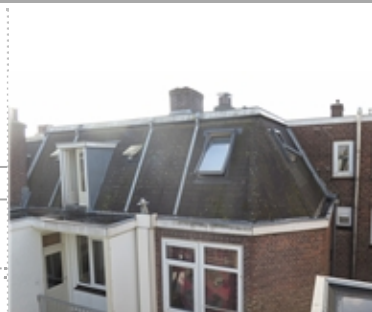
**2716 Boeiboord volkern**

B5GA02 Vuil, aanslag, verkleuring

Het boeiboord is verontreinigd. Dit is een esthetisch gebrek. Wij adviseren om dit bij het eerstvolgend PO te reinigen.

Activiteit:	2028	Hvh	Totaal
Reinigen boeiboord volkern		21,93 m2	€ 209

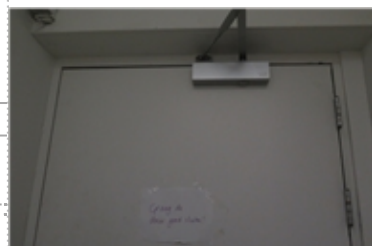
**3230 Deurdranger standaard**

Trappenhuis Lootsstraat nr.7

B7EW01 Functioneert niet

Het is gebleken dat de deurdranger bij Lootsstraat nr. 7 niet naar behoren functioneert. Wij adviseren om deze te vervangen. NB. Adviseren wij op basis van verval om ook de andere deurdrangers te vervangen.

Vervangen deurdranger

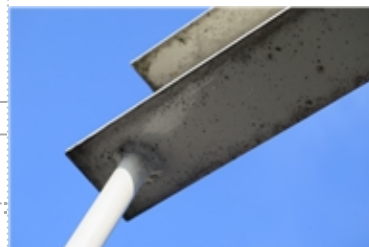
**4621 Buitenschilderwerk hijsbalk metaal dekkend**

B11SM01 Verwerking

Tijdens de inspectie is geconstateerd dat het verfsysteem van de hijsbalken verweerd is als gevolg van weersinvloeden, dit vormt een gebrek met het oog op de esthetica. De slijtage tast immers het aanzicht van het trappenhuis aan. Het advies is op termijn schilderonderhoud uit te voeren.

Activiteit:	2028	Hvh	Totaal
Groot schilderwerk hijsbalk metaal		6,00 m2	€ 822

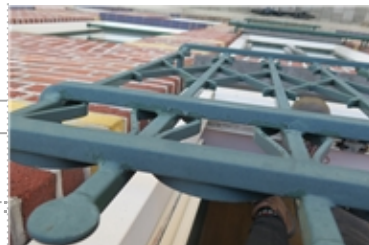
**4634 Buitenschilderwerk balustrade metaal (dubbelz.)**

B11EM05 Afbalderen

Het verfsysteem is zeer plaatselijk aan het afbladderen, dit wil zeggen dat het verfsysteem geen bescherming meer biedt aan het onderliggende materiaal. Dit kan komen omdat het verfsysteem volledig aan het einde van zijn levensduur is, of is aangebracht op een ondergrond waarop het niet voldoende kon hechten of doordat het onderliggende materiaal vocht opneemt en daardoor de verf afstoot. Wij adviseren om het verfsysteem op termijn te schilderen.

Groot schilderwerk balustrade

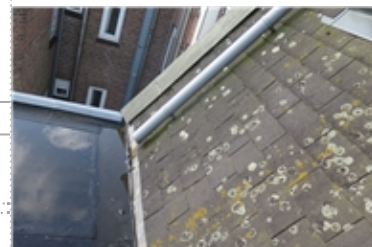
**4712 Dakbedekking shingles bitumen**

B6GA01 Aangroei mos, algen

Er bevinden zich korstmossen op de dakbedekking. Dit zijn samenlevingsvormen van een schimmel en een alg welke de ondergrond kunnen aantasten. Deze mossen kunnen in het geval van een gemineraliseerde dakbedekking zorgen voor een meer schaarse dekking van de leislage, doordat deze wordt aangetast door de mossen. Het advies is derhalve reinigingswerkzaamheden plaats te laten vinden. Hiervoor is een post opgenomen.

Activiteit:	2028	Hvh	Totaal
Reinigen		1,00 pst	€ 908

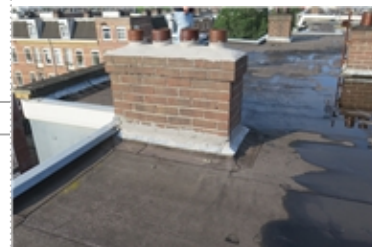
**5124 Schoorsteen metselwerk**

B8EC01 Uitgespoeld/afwezig voegwerk

De voegen van de schoorsteen zijn aan het uitspoelen, voegen hebben een esthetische en waterkerende functie. Wanneer de voegen van de schoorstenen uitgespoeld zijn kunt u last krijgen van vochtplekken en lekkages langs het schoorsteenkanaal. Wanneer de voegen in ernstige mate uitgespoeld zijn bestaat het risico dat de schoorsteen scheurt en opnieuw opgemetseld moet worden. Om dit te voorkomen is het advies om de voegen zo spoedig mogelijk te laten herstellen met de juiste voeghardheid voor schoorstenen (Voeghardheid: 45).

Activiteit:	2029	Hvh	Totaal
Vervangen voegwerk schoorsteen		7,00 st	€ 4.866

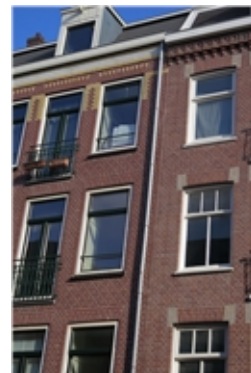
**5211 Hemelwaterafvoer pvc**

K5GV02 Verval tussen 75%-87,5% van de levensduur

Tijdens de inspectie is geconstateerd dat er zich verouderde PVC-hemelwaterafvoeren bij de voor- en achtergevels bevinden. Omdat de hemelwaterafvoeren zich buiten bevinden, worden de hemelwaterafvoeren constant aangetast door allerlei weersomstandigheden. Als gevolg hiervan worden de hemelwaterafvoeren bros. Het advies is de hemelwaterafvoeren op termijn (preventief) te vervangen.

Activiteit:	2034	Hvh	Totaal
Vervangen hemelwaterafvoer pvc	28,02	m1	€ 1.934
