Meerjarenonderhoudsplan

109937 • VvE De Engelanden (hoofdsplitsing)

Engelandlaan 121-123

Haarlem

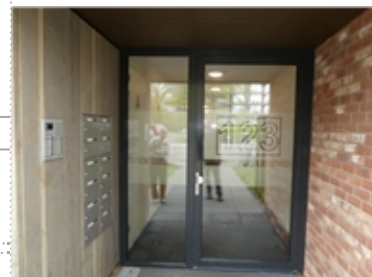
3131 Trappenhuisdeur metaal

B7EC01 Verankering, manco

Ernst	Intensiteit	Omvang	Conditie	Risico/prioriteit
Ernstig	3	3	4	Functie - ernstig effect Score: 2

de combinatie van de toegepaste kozijnen, deuren en glas bij de entree's van het trappenhuis is waarschijnlijk te zwaar, waardoor de deur gaat hangen en niet meer goed sluit of opengaat. de deuren zijn al een aantal keren bijgesteld aan de scharnieren te zien. geadviseerd wordt om met de aannemer in gesprek te gaan die deze kozijnen geplaatst heeft over de garantievoorwaarden van dit product. Wellicht zou een lichter glassoort uitkomst kunnen bieden. anders moet er nagedacht worden over een ander type kozijn en deur. houten kozijnen zijn veel makkelijker te herstellen/bij te stellen dan stalen kozijnen en deuren.

Garantie aannemer 1,00 pst

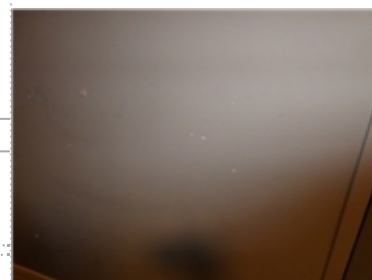
4622 Binnenschilderwerk wandafwerking stucwerk

B11SM01 Beschadiging

Ernst	Intensiteit	Omvang	Conditie	Risico/prioriteit
Serius	3	3	3	Beleving & Esthetica - matig effect Score: 6

Het schilderwerk op de wanden van de bergingsgang is op meerdere plaatsen beschadigd. het schilderwerk is planmatig opgenomen in de begroting.

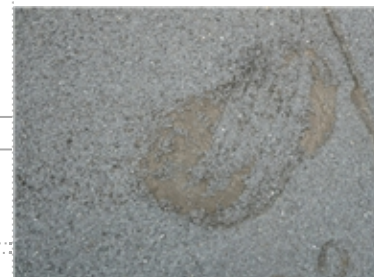
4711 Dakafwerking bitumen

B6SM09 Afsesleten schutlagen, leislag of fijn grind

Ernst	Intensiteit	Omvang	Conditie	Risico/prioriteit
Serius	2	3	2	Technische vervolgschade - matig effect Score: 4

op meerdere plaatsen is de leislag schutlaag (mechanisch) beschadigd. mogelijk is dit gebeurd met het plaatsen van de zonnepanelen. op korte termijn behoeft dit geen aandacht. op de langere termijn moet dit probleem of gebrek gemonitord worden.

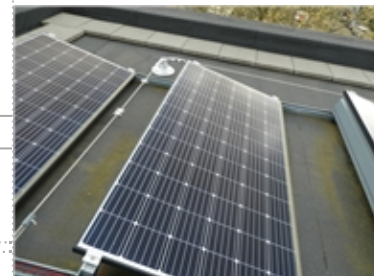
4711 Dakafwerking bitumen

B6GA01 Aangroei mos, algen

Ernst	Intensiteit	Omvang	Conditie	Risico/prioriteit
Gering	2	2	1	Technische vervolgschade - matig effect Score: 4

Het dak is op meerdere plaatsen vervuild door aangroei van mos en of alg. Het reinigen van het dak is planmatig opgenomen.

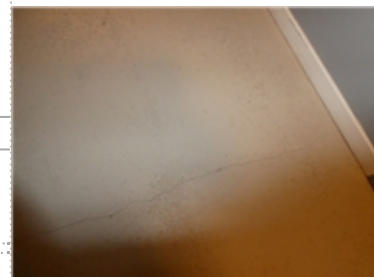
4622 Binnenschilderwerk dekvloeren

B11EM04 Kale delen

Ernst	Intensiteit	Omvang	Conditie	Risico/prioriteit
Ernstig	3	1	2	Beleving & Esthetica - matig effect Score: 6

Het schilderwerk op de dekvloer is plaatselijk beschadigd door scheurvorming. het schilderwerk is planmatig opgenomen in de begroting.

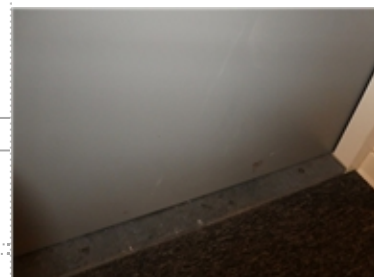
4622 Binnenschilderwerk deur hout dekkend

B11SM01 Beschadiging

Ernst	Intensiteit	Omvang	Conditie	Risico/prioriteit
Serius	3	2	2	Beleving & Esthetica - matig effect Score: 6

Het schilderwerk op deuren is plaatselijk beschadigd. het schilderwerk is planmatig opgenomen in de begroting.

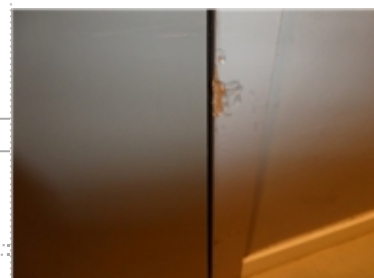
4632 Binnenschilderwerk kozijn en raam hout dekkend m1

B11SM01 Beschadiging

Ernst	Intensiteit	Omvang	Conditie	Risico/prioriteit
Serius	3	2	2	Beleving & Esthetica - matig effect Score: 6

Het schilderwerk op kozijnen is plaatselijk beschadigd. het schilderwerk is planmatig opgenomen in de begroting.

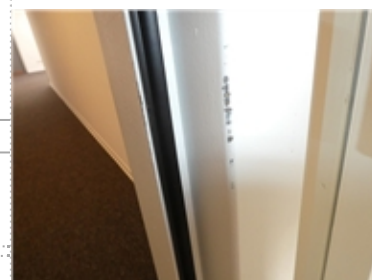
4632 Binnenschilderwerk kozijn en raam hout dekkend m1

B11SM01 Beschadiging

Ernst	Intensiteit	Omvang	Conditie	Risico/prioriteit
Serius	3	2	2	Beleving & Esthetica - matig effect Score: 6

Het schilderwerk op kozijnen is plaatselijk beschadigd. het schilderwerk is planmatig opgenomen in de begroting.

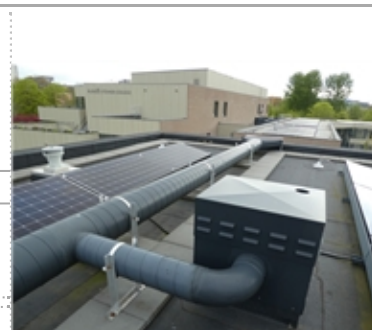
5710 Schoorsteen/verzamelkap aluminium prefab

Subelementen manco

Ernst	Intensiteit	Omvang	Conditie	Risico/prioriteit
Gering	2	4	2	Technische vervolgschade - ernstig effect Score: 3

de bevestigingsbouten van de ventilatiekanalen zijn aan het roesten. dit kan vervolgschade veroorzaken aan de kanalen, geadviseerd wordt om de bevestigingsbouten vervangen door rvs bouten en moeren.

Herstellen 1,00 pst

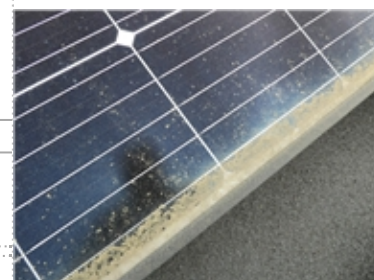
6311 Zonnepanelen

E3GO01 Vervuiling

Ernst	Intensiteit	Omvang	Conditie	Risico/prioriteit
Gering	2	4	2	Functie - matig effect Score: 3

De zonnepanelen zijn op meerdere plaatsen vervuild. vervuilde zonnepanelen hebben minder opbrengst dan schone zonnepanelen. het reinigen van de zonnepanelen is planmatig opgenomen in de begroting.

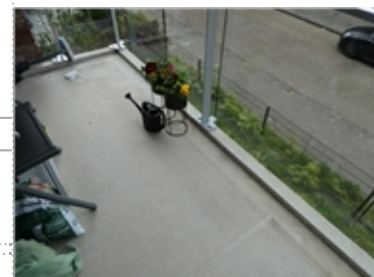
2322 Balkonvloerconstructie beton

B4GA03 Vuil, aanslag, verkleuring

Ernst	Intensiteit	Omvang	Conditie	Risico/prioriteit
Gering	2	3	1	Beleving & Esthetica - matig effect Score: 6

de balkonvloeren en kopse kanten van de balkonvloeren zijn plaatselijk licht vervuild. het reinigen van balkonvloeren is planmatig opgenomen in de begroting.

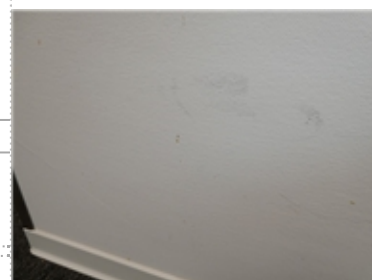
4622 Binnenschilderwerk wandafwerking glasvliesbehang

B11GA02 Vervuiling/beschadiging

Ernst	Intensiteit	Omvang	Conditie	Risico/prioriteit
Gering	2	2	1	Beleving & Esthetica - matig effect Score: 6

Het glasvliesbehang is op meerdere plaatsen vervuild en of lichtbeschadigd. het schilderwerk is planmatig opgenomen in de begroting.

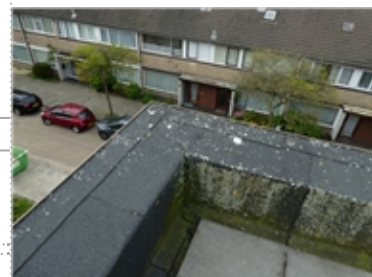
4711 Randafwerking/opstanden bitumineus

B6GA01 Aangroei mos, algen

Ernst	Intensiteit	Omvang	Conditie	Risico/prioriteit
Gering	2	2	1	Technische vervolgschade - matig effect Score: 4

De opstanden van het dak zijn op meerdere plaatsen vervuild door aangroei van mos en of alg. het reinigen van het dak is planmatig opgenomen.
