Meerjarenonderhoudsplan

90947-2 • VvE Cassini V2

Zonnehof 31 t/m 81

Heerhugowaard

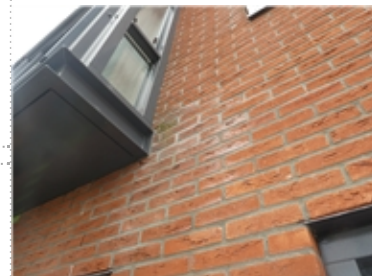
RUWBOUW**21 Buitenwanden****2110 Gevelconstructie metselwerk**

Vuil, aanslag, verkleuring

3 Op lange termijn

Het metselwerk is regelmatig vervuild. Het advies is om op korte termijn de gevel te reinigen.

Activiteit:	2024	Hvh	Totaal
Reinigen		1,00 pst	€ 424

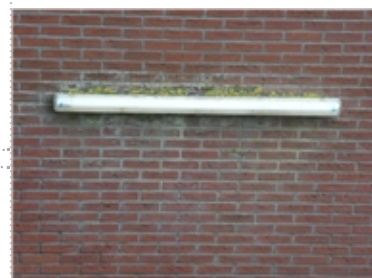
**2110 Gevelconstructie metselwerk**

Aangroei mos, algen

3 Op lange termijn

Er is plaatselijk mosgroei geconstateerd aan het metselwerk. Geadviseerd wordt om op korte termijn het metselwerk te reinigen.

Activiteit:	2024	Hvh	Totaal
Reinigen		1,00 pst	€ 424

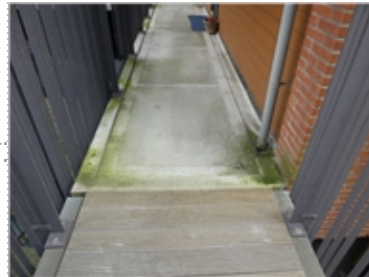
2322 Balkon/galerij constructie beton blok 1

Aangroei mos, algen

3 Op lange termijn

Naast de gevels bevindt zich ook op de ditekanten van de galerijvloeren en op de galerijvloeren zelf een groene aanslag. Ook hier raden wij aan deze op korte termijn te reinigen.

Activiteit:	2024	Hvh	Totaal
Reinigen		1,00 pst	€ 545

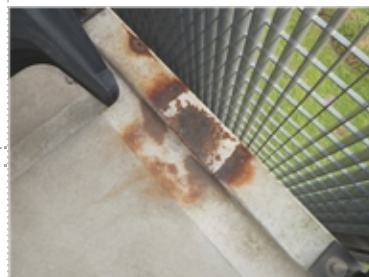
2322 Balkon/galerij constructie beton blok 1

Carbonatatie

1 Op korte termijn

Bij beide blokken is er carbonatatie geconstateerd aan de balkon/galerij constructie beton. Geadviseerd wordt om op korte termijn betonherstel uit te voeren.

Activiteit:	2024	Hvh	Totaal
Herstellen		1,00 pst	€ 2.420

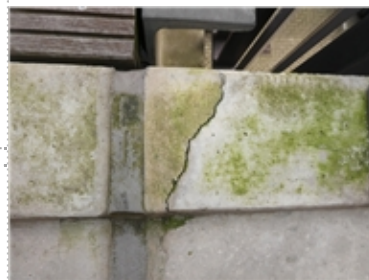
2322 Balkon/galerij constructie beton blok 1

Scheuren constructief

1 Op korte termijn

Er is incidenteel een scheur geconstateerd aan het beton van de galerijvloer. Geadviseerd wordt om de scheur te monitoren en bij eventuele ontwikkeling van de scheur betonherstel uit te voeren.

Activiteit:	2024
-------------	------

Monitoren

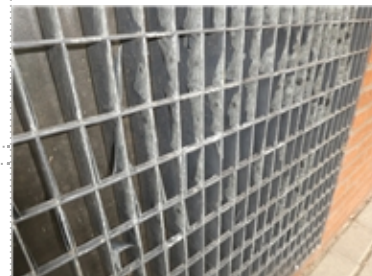
AFBOUW**31 Buitenwandopeningen****3120 Ventilatie gevel rooster rvs staal LZG2**

Versteend/loslatend stopverf
2 Op middellange termijn

Het schilderwerk van de stalen ventilatierooster begint los te raken. Geadviseerd wordt om tijdens de eerstvolgende onderhoudsbeurt het schilderwerk te herstellen.

Activiteit:	2029	Hvh	Totaal
Herstellen		1,00 pst	€ 484

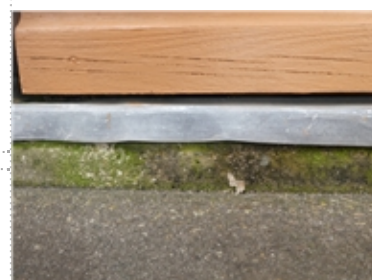
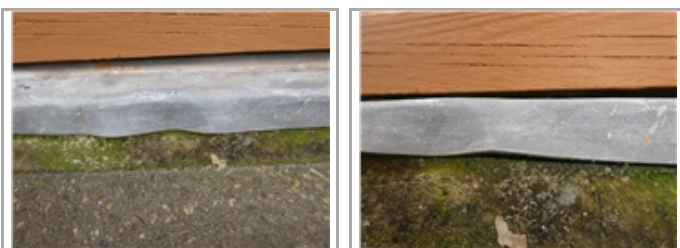
**3140 Loodaansluiting LZG1**

Deformatie, scheefstand
2 Op middellange termijn

Er is geconstateerd dat de loodslab incidenteel is verbogen. Geadviseerd wordt om op korte termijn het lood te herstellen.

Activiteit:	2024	Hvh	Totaal
Herstellen		1,00 pst	€ 182

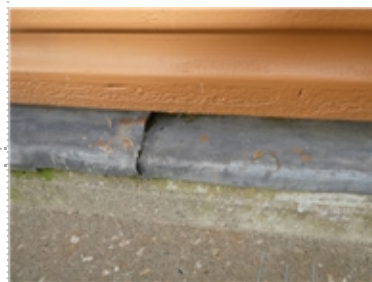
3140 Loodaansluiting LZG1

Openstaande verbindingen

2 Op middellange termijn

Er zijn incidenteel openstaande verbindingen geconstateerd aan de loodslabben.
Geadviseerd wordt om op korte termijn het lood te herstellen.

Activiteit:	2024	Hvh	Totaal
Herstellen		1,00 pst	€ 182

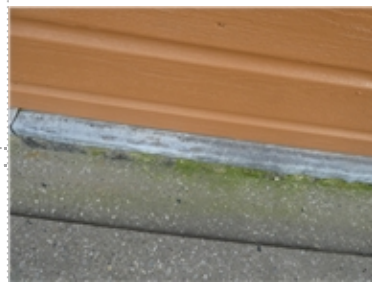
3140 Loodaansluiting LZG1

Erosie, verwerking, verzanding

2 Op middellange termijn

De loodslabben beginnen te verwerken en corroderen. Voor de korte termijn is er geen actie noodzakelijk, het advies is om de loodslabben te vervangen conform planning.

Activiteit:	2047
-------------	------

Vervangen

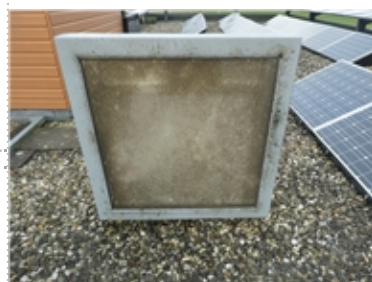
3721 Lichtkoepel dubbelwandig blok 1

Erosie, verwerking, verzanding

2 Op middellange termijn

De lichtkoepel op het dak is aanzienlijk verweerd. Geadviseerd wordt om deze te vervangen tijdens de eerstvolgende dakwerkzaamheden.

Activiteit:	2029
-------------	------

Vervangen

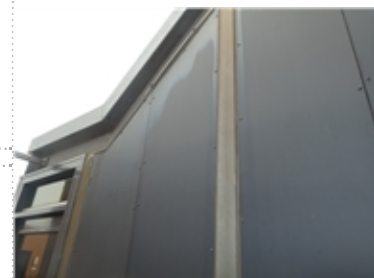
4112 Gevelbekleding volkern

Erosie, verwerking, verzanding

2 Op middellange termijn

De volkern platen beginnen te verweren. Geadviseerd wordt om op de platen te vervangen conform planning. Vanuit esthetisch oogpunt kan ervoor gekozen worden om de platen op middellange termijn te vervangen. Bouwkundig bevindt dit gebrek geen hinder.

2053

Vervangen

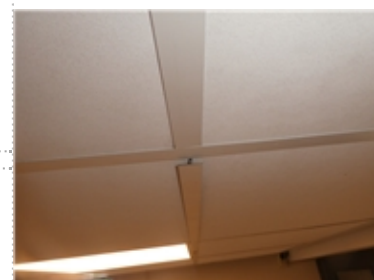
4512 Systeemplafond entreehal

Ophanging onvoldoende

1 Op korte termijn

De ophanging van het systeemplafond begint plaatselijk los te hangen. Geadviseerd wordt om dit op korte termijn te herstellen.

Herstellen

€ 121

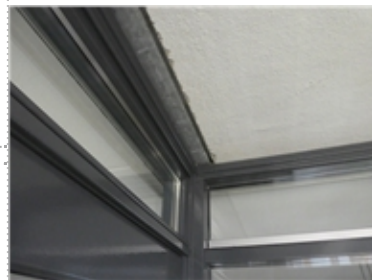
4621 Buitenschilderwerk stucwerk

Beschadiging

2 Op middellange termijn

Er zijn lichte beschadigingen geconstateerd aan het schilderwerk van de plafondafwerking stucwerk. Ook zijn er diverse vervuilingen geconstateerd. Geadviseerd wordt om tijdens de eerstvolgende schilderbeurt het schilderwerk te herstellen.

Activiteit:	2029	Hvh	Totaal
Herstellen		1,00 pst	€ 545

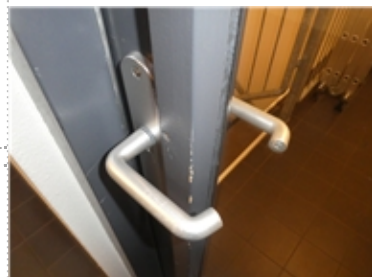
4622 Binnenschilderwerk deur hout dekkend trappenhuis dubbelz.

Beschadiging

2 Op middellange termijn

Er is schade geconstateerd aan één de houten entreedeur van het trappenhuis. Geadviseerd wordt om het schilderwerk te herstellen tijdens de eerstvolgende binnenschilderbeurt.

Activiteit:	2032	Hvh	Totaal
Herstellen		1,00 pst	€ 605

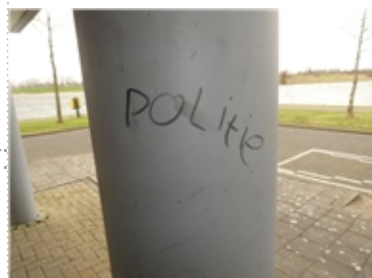
4628 Buitenschilderwerk betonnen kolommen

Graffiti, bekladding

3 Op lange termijn

Er is bekladding geconstateerd op de betonnen kolommen ter plaatse van de entree. Geadviseerd wordt om de kolom te reinigen en het schilderwerk uit te voeren conform planning.

Activiteit:	2024	Hvh	Totaal
Reinigen		1,00 pst	€ 182

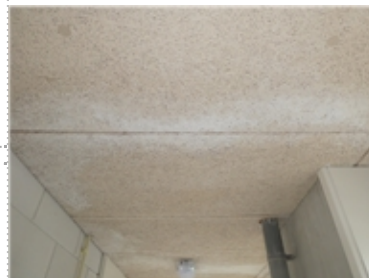
4645 Binnenschilderwerk plafond hwc dekkend

Kale delen

1 Op korte termijn

Het binnenschilderwerk van het hwc-plafond ter plaatse van de bergingen is matig. De randen van de platen is voorzien van schilderwerk terwijl het midden van de platen 'kaal' is. Geadviseerd wordt om op middellange termijn het hwc-plafond van de bergingen in zijn geheel te schilderen.

Activiteit:	2032	Hvh	Totaal
Herstellen		1,00 pst	€ 2.420

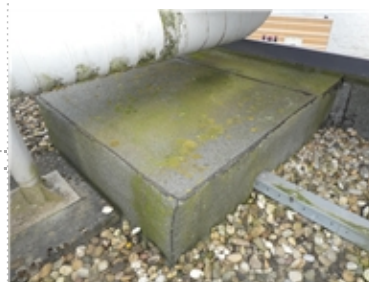
4711 Dakbedekking bitumen ballast blok 1

Afgesleten schutlagen, leislag of fijn grind

2 Op middellange termijn

De toplaag van de bitumen begint te slijten en er is mosgroei geconstateerd. Geadviseerd wordt om tijdens de eerstvolgende onderhoudscyclus de bitumen dakbedekking te overlagen.

Activiteit:	2029
-------------	------

Vervangen

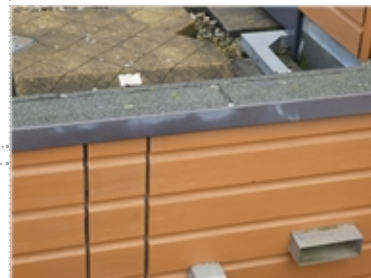
4711 Dakrandafwerking aluminium trim blok 1

Erosie, verwerking, verzanding

2 Op middellange termijn

Er is verwerking geconstateerd aan de dakrandafwerking aluminium trim. Geadviseerd wordt om de daktrim te vervangen tijdens de eerstvolgende dakwerkzaamheden.

2029

Vervangen

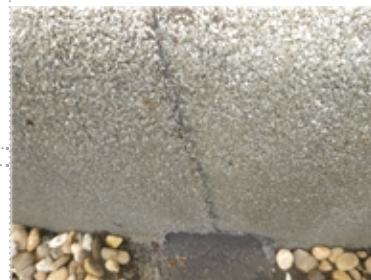
4711 Randstrook bitumineus blok 1

Afgesleten schutlagen, leislag of fijn grind

2 Op middellange termijn

De schutlaag van de randstrook begint te verslijten. Geadviseerd om de randstrook conform planning te vervangen.

2029

Vervangen

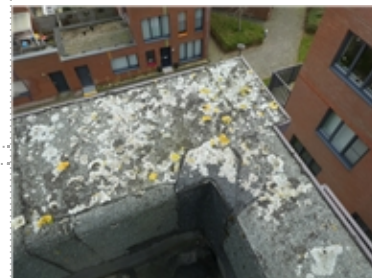
4711 Randstrook bitumineus blok 1

Aangroei mos, algen

3 Op lange termijn

Er is regelmatig mosgroei gecostateerd ter plaatse van de randstrook. Geadviseerd wordt om de randstrook te vervangen tijdens de eerstvolgende onderhoudscyclus.

2029

Vervangen

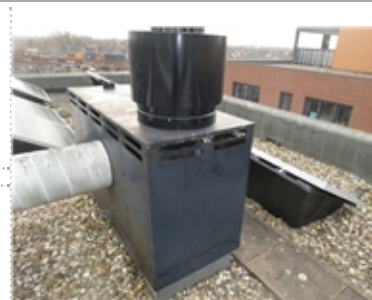
5124 Dakkasten aluminium dak 1

Aantasting afwerklaag

2 Op middellange termijn

De aluminium schoorstenen beginnen te verweren en de afwerklaag is plaatselijk aangetast. Geadviseerd wordt om de schoorstenen gelijktijdig met de dakwerkzaamheden te vervangen.

2029

Vervangen

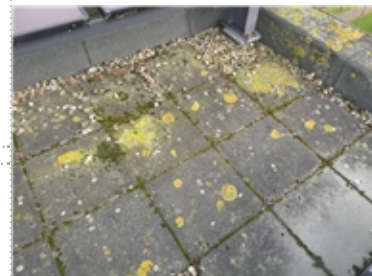
TERREIN**90 Terrein****9041 Tegels op rubber dragers blok 1**

Aangroei mos, algen

3 Op lange termijn

Er is mosgroei geconstateerd aan de tegels ter plaatse van het dak. Geadviseerd om de tegels op korte termijn te reinigen.

Activiteit:	2029	Hvh	Totaal
Reinigen		1,00 pst	€ 424

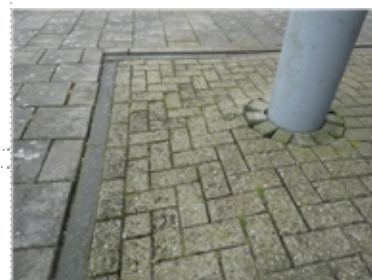
**9041 Betonklinkers**

Verzakking constructief

1 Op korte termijn

De betonklinkers ter plaatse van de entree zijn incidenteel verzakt. geadviseerd wordt om op termijn de betonklinkers te herstraten.

Activiteit:	2038
-------------	------

Herstellen
