Asbestinventarisatetest

Veurs 15, 3790 Voeren

Attestnummer : 20251222-000197.000

Niet-asbestveilig

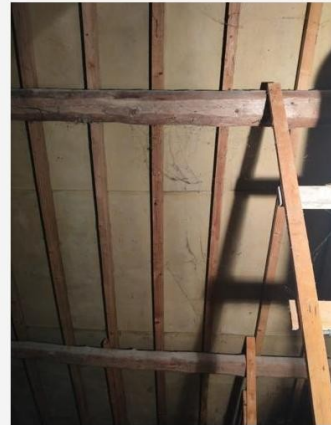
Asbestmaterialen

Het asbestmateriaal valt onder de mijlpaal van 2040.

Eindbeoordeling materiaalrisico	Verhoogd materiaalrisico en/of verhoogde kans op vezelvrijgave
---------------------------------	--

Gebondenheid	Categorie 1: hechtgebonden in oorsprong
Asbestsoort (vezeltype)	Crocidoliet aanwezig
Asbestconcentratie	Laag (< 50%)
Afschermingsgraad van het gehele materiaal	Geheel of deels (ook) vrij aan de binnenlucht
Toestand van het materiaal	Licht beschadigd, licht verweerd. Intact calciumsilicaatmateriaal of categorie III 'gebondenheid'

Beschrijving	Menuiserite - onderdak - zolder
Omgeving	Binnen
Primaire drager	Schuin dak
Asbestmateriaal	Plaat, paneel, tablet - Type Menuiserite
Bindmiddel van asbestmateriaal	Cement
Gebondenheid op basis van bindmiddel	Hecht
Hoeveelheid (oppervlakte - dikte - aantal)	• 65,00 m ² - 0,35 cm - 1 stuk
Totaal volume	0,228 m ³
Eenvoudig bereikbaar	Ja
Bevestigingswijze	• Genageld, geniet
Identificatiemethode	<p>De asbestdeskundige beoordeelt het materiaal als asbestverdacht en dus asbesthoudend, en dit zonder monstername.</p> <p>Motivatie: Er is een onderzoeksbepierking die monstername verhindert; De ruimte is niet of niet volledig inspecteerbaar door materiaal in opslag.</p>
Destructieve handeling voor identificatie	Nee
Opmerking	Oppervlakte is slechts een schatting.

Verwijderen

- Zorg voor een veilig beheer. Vermijd het beschadigen van het asbestmateriaal. Controleer de toestand jaarlijks op wijzigingen.

- Eenvoudige handelingen: mag via doe-het-zelf of door werknemer(s) met opleidingsattest eenvoudige handelingen
Laat het materiaal intact, bevochtig voldoende en vermijd stofverspreiding. Gebruik altijd persoonlijke beschermingsmiddelen.
- Eenvoudige handelingen: enkel door erkend asbestverwijderaar
Voer de verwijdering uit conform de geldende regelgeving.

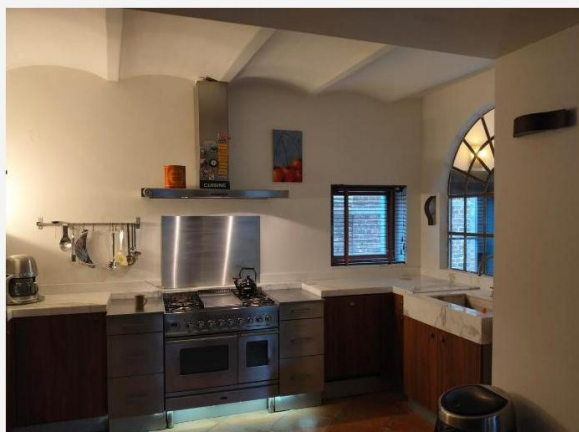
Situeringfoto

De plafonds zijn gemaakt van niet-asbestverdachte materialen (bijvoorbeeld laminaat, gyproc, ...), deze toepassingen zijn niet asbestverdacht. We hebben echter niet kunnen vaststellen of er mogelijk asbestverdachte of asbesthoudende materialen achter deze toepassingen aanwezig zijn.
