Agenda

Vereniging van Eigenaars van de gebouwen genaamd " 't Span" gelegen aan de Nelson Mandelastraat 2 tot en met 124 (even) te Heerhugowaard, gevestigd te Heerhugowaard

Algemene ledenvergadering

SCIOS Scope 10 | Inspectierapport

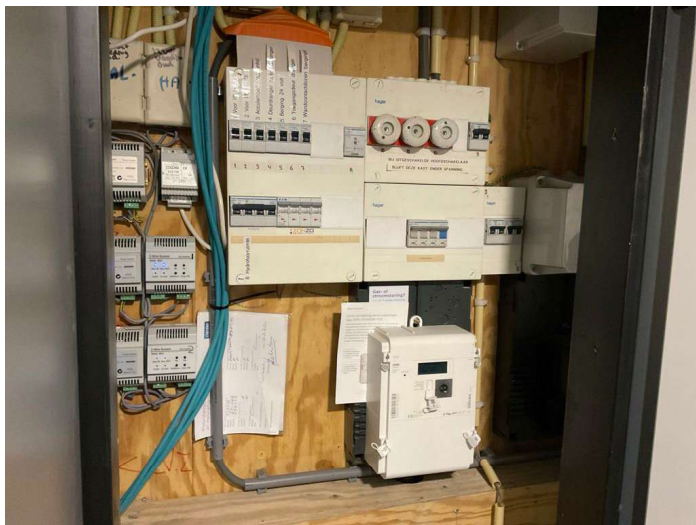
Verdeelinrichting - CVZ 60-124

Verdeelinrichting:	CVZ 60-124
Locatie:	Bg, hal
Voorbeveiliging:	3 x 50A
Hoofdschakelaar 1:	63A
Klasse:	Klasse II (Dubbele of versterkte isolatie)
Foto('s) verdeelinrichting:
