Meerjarenonderhoudsplan

7961-2024-1 • Appartementencomplex

Engelandlaan 974 t/m 1206 en 10 A t/m J

Haarlem

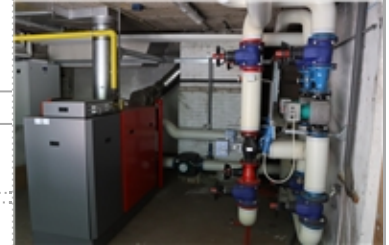
K2EM03

**7961-2024-1 • Appartementencomplex
Engelandlaan 974 t/m 1206 en 10 A t/m J • Haarlem**
Conditie 2
5121 CV-ketel collectief

Voor het onderhoud van de technische installaties is contact opgenomen met de toeleverancier(s). De opgenomen kosten voor het deugdelijk laten functioneren zijn overgenomen in de overal begroting.

Onderhoud technische installaties
