Veiligheidsscan

BRANDVEILIGHEID

Wooncomplex Selde Rust 25-1 t/m 27-34 te Amstelveen

Type onderzoek: Veiligheidsscan brandveiligheid
Adres onderzoekslocatie: Selde Rust 27-1 t/m 27-34 Amstelveen
Omschrijving onderzoekslocatie: Appartementencomplex
Opnamedatum: 7 november 2025

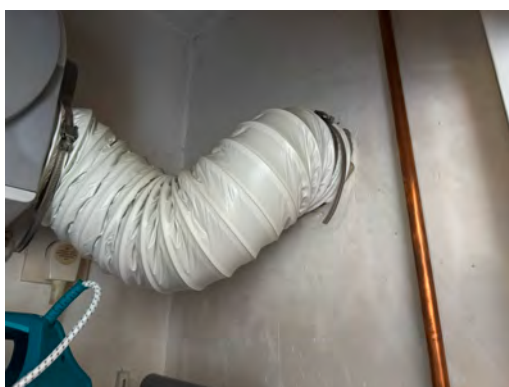
- De leiding- en kabeldoorvoeren in het gebouw, voornamelijk in de individuele meterkasten van de appartementen, voldoen niet aan de geldende eisen conform brandveiligheid. Tevens zijn de leidingen van de mechanische ventilatiebox, welke uitkomen op de verticale leidingschacht, niet voorzien van een brandmanchet.

De leiding van de mechanische ventilatiebox is niet voorzien van een brandmanchet

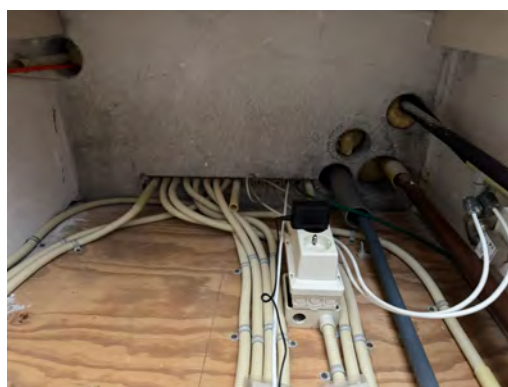
Leidingdoorvoeren van de meterkasten zijn niet voorzien van een brandwerende coating

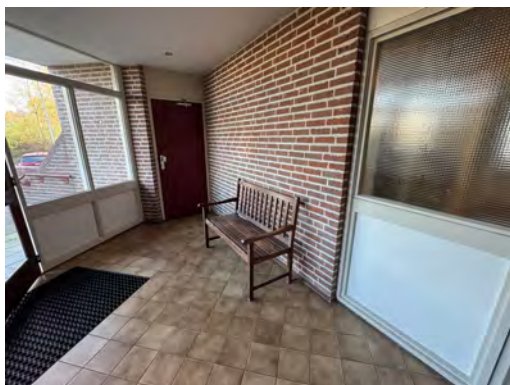
- In met name de galerijen maar ook in het centrale trappenhuis, waar ook de lift is gesitueerd, zijn brandbare goederen aangetroffen. Portieken, trappenhuisen en galerijen moeten vrij blijven van opslag van brandbare goederen. Bij een eventuele brand kan er ongewenste rookverspreiding ontstaan. Daarbij kunnen deze goederen een snelle interventie van de hulpdiensten vertragen. Opslag van brandbare goederen in vluchtwegen is sinds 1 juli 2024 niet meer toegestaan en omschreven in het Besluit bouwwerken leefomgeving (Bbl). Dit betekent voor de VvE dat opslag in de portieken, galerijen en trappenhuisen niet meer is toegestaan. Het Besluit bouwwerken leefomgeving geeft aan dat er geen brandgevaarlijke objecten in de gemeenschappelijke ruimten (hal, gang of trappenhuisen) mogen staan. Risicogericht kan wel worden gesteld dat opslag in een besloten ruimte een aanzienlijk groter risico met zich meebrengt dan opslag in een ruimte met een open setting (open galerij). Tijdens de rondgang is ook besproken dat de regelgeving geen onderscheid maakt tussen open of besloten galerijen.

Bank verwijderen uit de hal

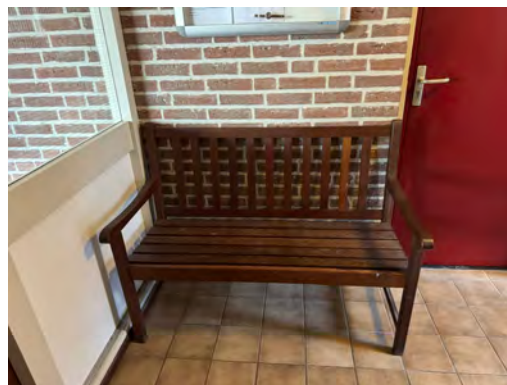
Bank verwijderen uit de hal

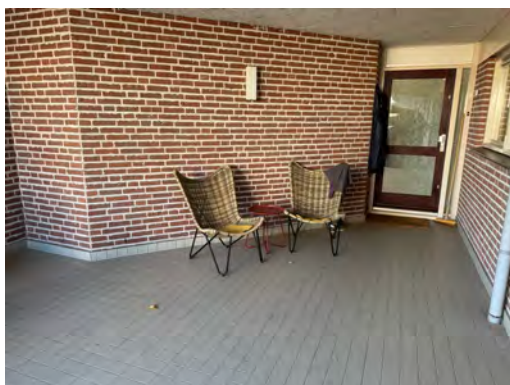
Stoelen verwijderen uit de open galerij

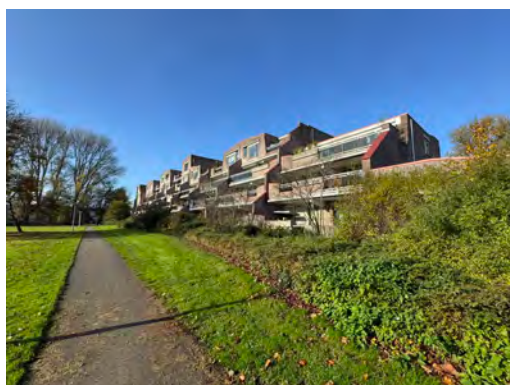
De omgevingskenmerken zijn redelijk. De entree van het gebouw is goed bereikbaar voor de hulpdiensten. Een eventuele tankautospuut kan het gebouw via de parkeerplaats bereiken. De achterzijde van het gebouw is in geval van een calamiteit te bereiken door een tankautospuut. Echter is het de vraag in hoeverre het voetpad berekend is op het gewicht van een zware tankautospuut van de brandweer.

Voetpad achterzijde appartementencomplex waar eventueel een tankautospuut zou kunnen rijden

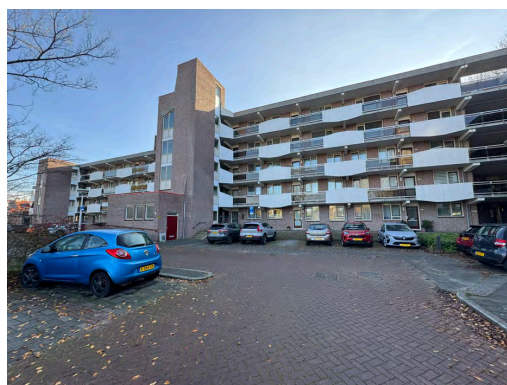
Nabij de entree is voldoende ruimte voor de opstelplaats van een tankautospuut van de brandweer
