Meerjarenonderhoudsplan

G022-693 • VvE HS Complex Agorahof en Neringpassage

Agorahof 1-463 | De Wissel 2-42 | Neringpassage 2-336

Lelystad

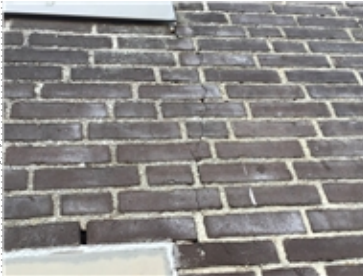
2110 Gevelconstructie metselwerk Algemeen Scheuren 1 Op korte termijn

Activiteit:	2023	Hvh	Totaal	
Herstellen		1,00 pst	€ 2.420	
2110 Gevelconstructie metselwerk Algemeen Vuil, aanslag, verkleuring 3 Op lange termijn

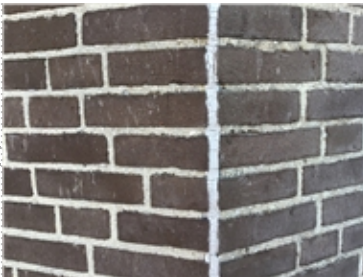
Activiteit:	2026	Hvh		
Herstellen		1,00 pst		
Kosten meegenomen in planmatig onderhoud				
2110 Dilataties kitvoeg Algemeen Dilataties niet intact 2 Op middellange termijn

Activiteit:	2024	Hvh	Totaal	
Herstellen		1,00 pst	€ 4.937	
2110 Kitvoeg t.p.v. beton elementen Woningen Gebreken aan kitwerken 2 Op middellange termijn

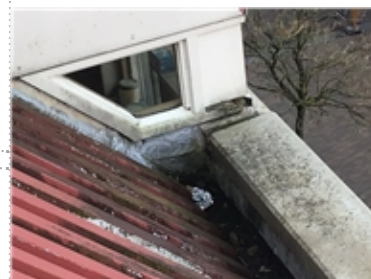
3120 Kozijn buiten hout

1 Op korte termijn

Activiteit:	2023	Hvh	Totaal
Vervangen kozijn > kunststof (gefaseerd)		1,00 pst	€ 21.780

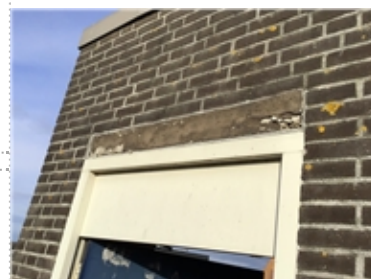
3120 Betonband/latei

1 Op korte termijn

Activiteit:	2023	Hvh	Totaal
Herstellen (gefaseerd)		1,00 pst	€ 24.200

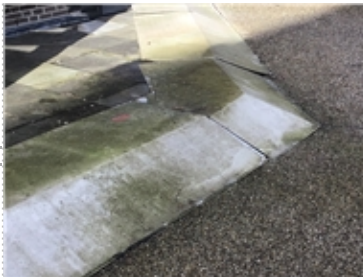
4310 Afdek staalplaat Woningen Deformatie, scheefstand 2 Op middellange termijn

Activiteit:	2024	Hvh	Totaal	
Herstellen		1,00	pst	
			€ 1.234

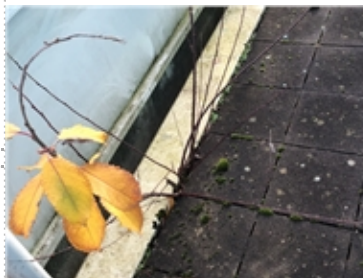
4320 Balkon/galerij afwerking bitumen 1ste verd.			
Woningen			
Plantengroei op dakbedekking			
2 Op middellange termijn			
Activiteit:	2023	Hvh	
Verwijderen		1,00	pst
Geen kosten begroot

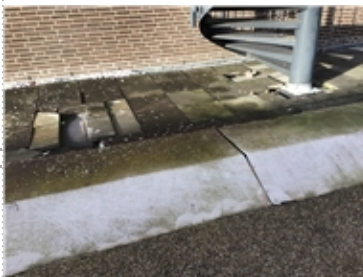
4322 Balkon/galerij afwerking betontegels 1ste verd. Woningen Ontbrekende losse(onder-)delen 2 Op middellange termijn

Activiteit:	2024	Hvh	Totaal	
Aanbrengen		1,00	pst	
			€ 1.234

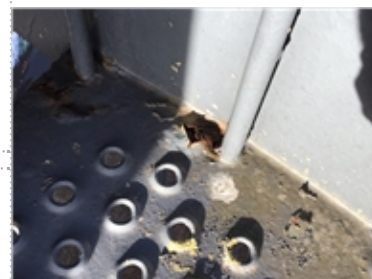
4624 Buitenschilderwerk trap metaal

Corrosie (>1% van oppervlak)

1 Op korte termijn

Activiteit: 2023 Hvh
Herstellen 1,00 pst
Kosten meegenomen in planmatig onderhoud

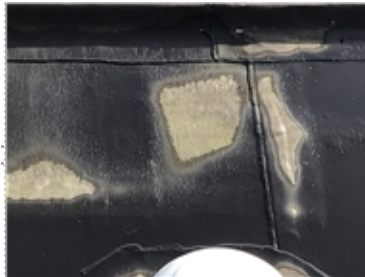
Woningen			
Afbladderen			
1 Op korte termijn			
Activiteit:	2023	Hvh	
Herstellen		1,00 pst	
Kosten meegenomen in planmatig onderhoud			
47 Dakafwerkingen			
4711 Dakbedekking APP balkonkast

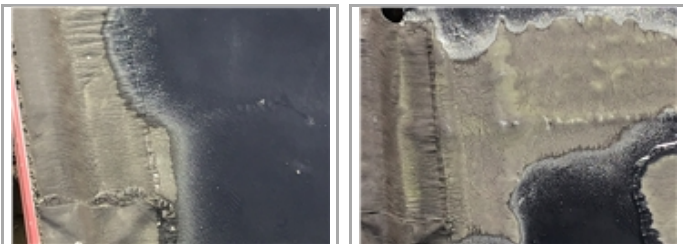
Woningen dak Agorahof			
Craquelé bitumineuze daken en geglaazuurde pannen			
2 Op middellange termijn			
Activiteit:	2026	Hvh	
Herstellen		1,00 pst	
Kosten meegenomen in planmatig onderhoud

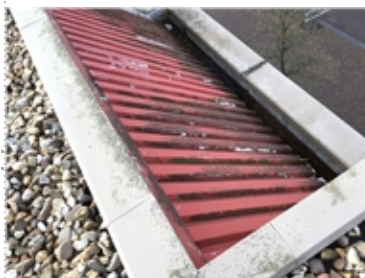
Woningen dak			
Vuil, aantasting afwerklaag			
3 Op lange termijn			
Activiteit:	2026	Hvh	
Herstellen		1,00 pst	
Kosten meegenomen in planmatig onderhoud			
4712 Golfplaat metaal(damwandprof)

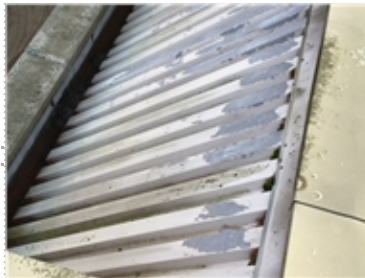
Woningen dak			
Afbladderen afwerklaag			
2 Op middellange termijn			
Activiteit:	2026	Hvh	
Herstellen		1,00 pst	
Kosten meegenomen in planmatig onderhoud

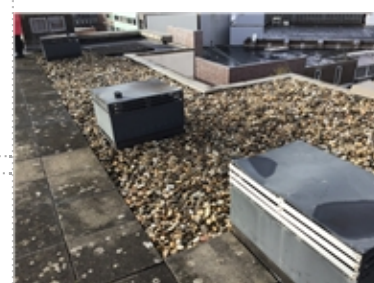
5124 Schoorsteen aluminium

2 Op middellange termijn

Activiteit:	2026	Hvh
Herstellen		1,00 pst
Geen kosten begroot
