## Meerjarenonderhoudsplan

G00-60 • VvE Jacob van Lennepkade 259

Jacob van Lennepkade 259H-4

Amsterdam

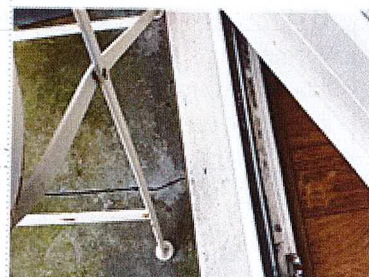
#### 2322 Balkonconstructie beton

Voorzijde

Scheuren

2 Op middellange termijn

Activiteit:	2023	Hvh	Totaal
Herstellen		1,00 pst	€ 3.399
Opgenomen bedrag is een stelpost

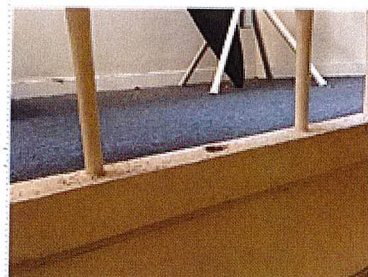
#### 3411 Binnentraphek hout

Algemene ruimte

Ontbrekende (onder)delen

2 Op middellange termijn

Activiteit:	2023	Hvh	Totaal
Aanbrengen		1,00 pst	€ 252

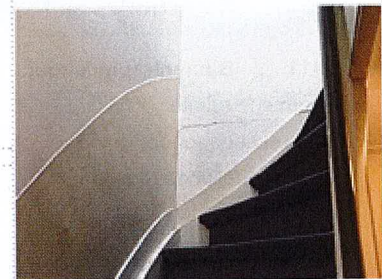
#### 4211 Wandafwerking stucwerk

Scheuren

2 Op middellange termijn

Activiteit:	2025	Hvh	Totaal
Herstellen		1,00	pst € 1.310

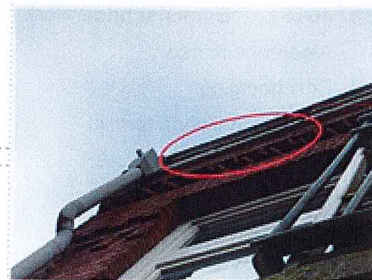
**4621 Buitenschilderwerk gootconstructie hout dekkend**

Dak voorzijde

Afbladderen

1 Op korte termijn

Activiteit:	2022	Hvh
Herstellen		1,00 pst
Kosten meegenomen in planmatig onderhoud.

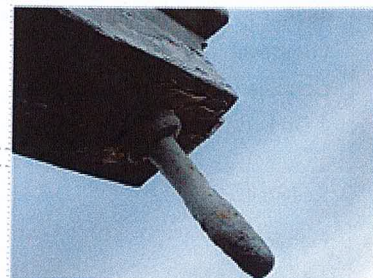
**4621 Buitenschilderwerk hijsbalk**

Voorgevel

Barsten

1 Op korte termijn

Activiteit:	2022	Hvh
Herstellen		1,00 pst
Kosten meegenomen in planmatig onderhoud.

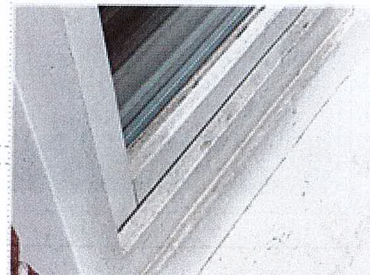
**4631 Buitenschilderwerk kozijn en raam hout dekkend UITPANDIG**

Buitengevel

Glansverlies, barsten

1 Op korte termijn

Activiteit:	2022	Hvh
Herstellen		1,00 pst
Kosten meegenomen in planmatig onderhoud.

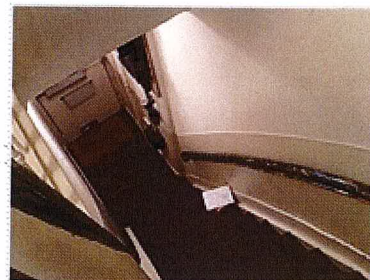
**4632 Binnenschilderwerk leuning hout dekkend m1**

Beschadiging

2 Op middellange termijn

Activiteit:	2025	Hvh
Herstellen		1,00 pst
Kosten meegenomen in planmatig onderhoud.

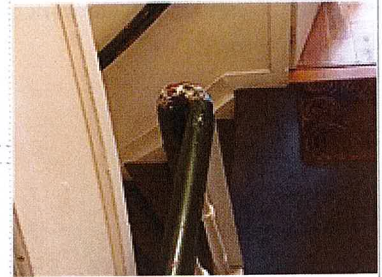
**4634 Binnenschilderwerk hek hout dekkend**

Algemene ruimte

Beschadiging

2 Op middellange termijn

Activiteit:	2025	Hvh
Herstellen		1,00 pst
Kosten meegenomen in planmatig onderhoud.

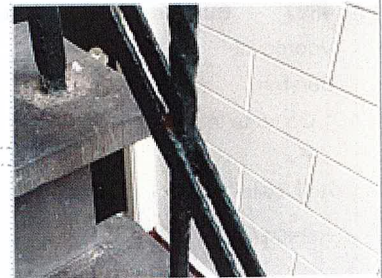
**4634 Buitenschilderwerk hek metaal**

Voorgevel

Corrosie ( >1% van oppervlak)

1 Op korte termijn

Activiteit:	2022	Hvh
Herstellen		1,00 pst
Kosten meegenomen in planmatig onderhoud.
