# Quickscan Funderingsrisico

Basiskeuring

Adres object:                      Eerste Hunzestraat 12  
    9715BK Groningen

Datum inspectie:                donderdag 30 april 2026  
Geldigheidsduur rapport:      6 maanden  
Rapportnummer:                30042026

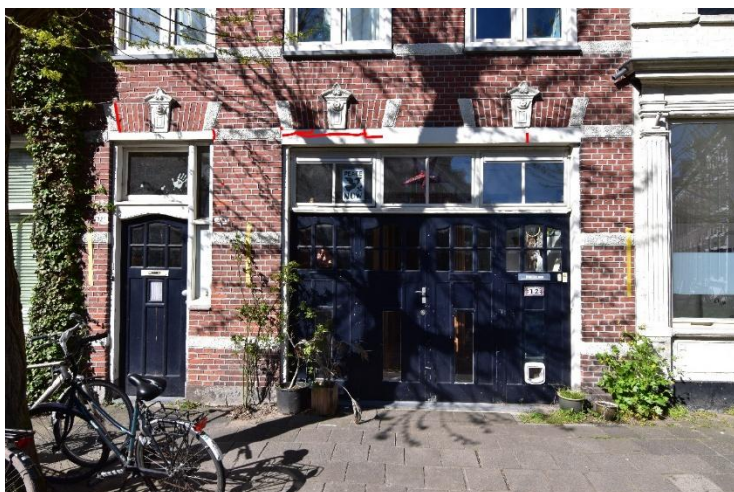
## VOORGEVEL

Op basis van de visuele inspectie van de voorgevel van het hoofdgebouw is scheurvorming in het metselwerk en ter plaatse van de gevelornamenten waargenomen. De achtergevel was vanaf maaiveld niet opneembaar en is uitsluitend op afstand middels dronebeelden bekeken, waarbij geen metingen zijn uitgevoerd. De zijgevels zijn niet waarneembaar.

De scheurvorming concentreert zich met name rondom de gevelopeningen op de begane grond en in de zones direct boven de kozijnen. Daarbij zijn voornamelijk horizontaal verlopende scheuren zichtbaar ter plaatse van de natuurstenen speklagen/lateien en aansluitingen met het metselwerk.

De scheuren bevinden zich voornamelijk:

- ter plaatse van de horizontale lateien en speklagen boven de kozijnen,
- bij aansluitingen tussen metselwerk en gevelornamenten,
- en lokaal nabij de verticale penanten tussen de gevelopeningen.

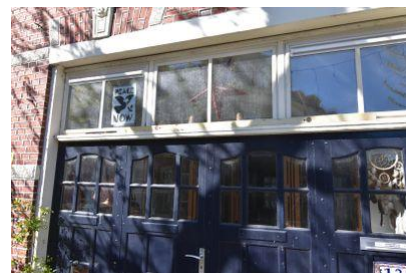
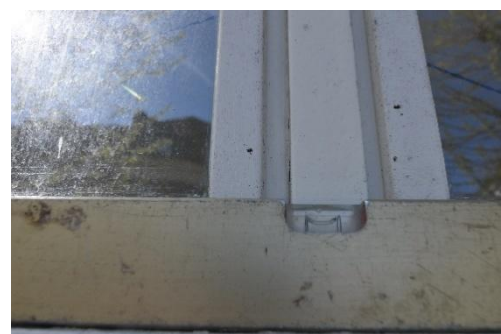
### Nihil rotatie raam-en deurkozijnen

**Toelichting** Tijdens de visuele inspectie zijn ter plaatse van het grote kozijn in de voorgevel globale waterpasmetingen uitgevoerd. Hierbij is de horizontale stand van het kozijn beoordeeld met behulp van een waterpas. Op basis van deze meting zijn geen noemenswaardige afwijkingen in de horizontale ligging van het kozijn vastgesteld.

**Locatie** Voorgevel  
**Opmerking gebrek** Kozijnen zijn nagenoeg waterpas.

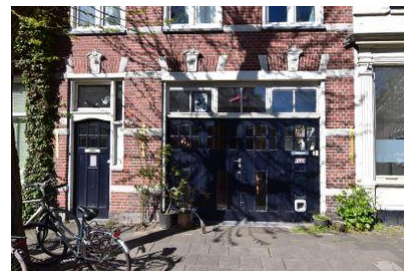
## Lintvoegmeting - Beoordeling en uitvoering - voorgevel

De scheefstand van de lintvoegen in de voorgevel is bepaald op basis van het gemeten hoogteverschil over een bekende afstand. De gemeten afwijking is omgerekend naar een verhouding volgens de formule:

#### Meting 1 – voorgevel:

Afstand: 1,85 m

Afwijking: 8 mm

Omgerekend: 4,3 mm/m → verhouding 1:233

#### Meting 2 – voorgevel:

Afstand: 6,00 m

Afwijking: 10 mm

Omgerekend: 1,7 mm/m → verhouding 1:588

De meting toont een rotatie kleiner dan 1:300 en een rotatie tussen de 1:300 en 1:200. Beide rotaties zijn beoordeeld als klein.

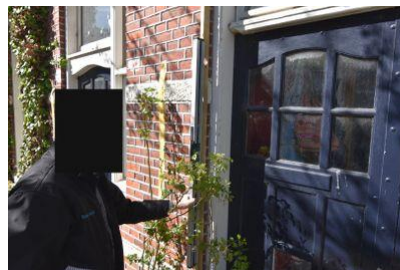
## Loodmeting - Beoordeling en uitvoering - voorgevel

De scheefstand van de voorgevel is bepaald op basis van indicatieve waterpas-/loodmetingen, waarbij de afwijking ten opzichte van de verticale stand is vastgesteld. De gemeten afwijking is omgerekend naar een verhouding volgens de formule:

#### Meting 1 – voorgevel:

Afwijking: 1 mm/m

→ verhouding 1:1000

#### Meting 2 – voorgevel:

Afwijking: 2 mm/m

→ verhouding 1:500

De meting toont een rotatie kleiner dan 1:300, beoordeeld als nihil.

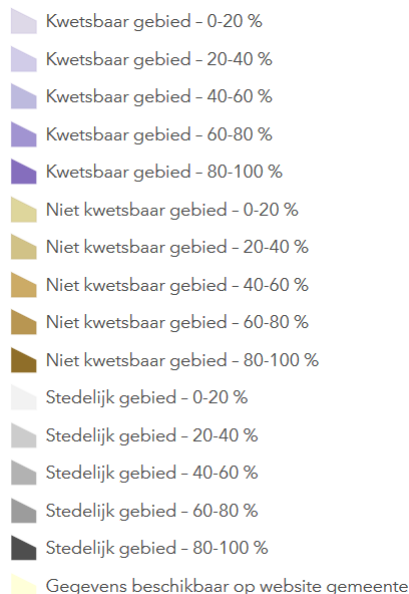
Dit postcodegebied (9715BK) bevat 10 panden (BAG). Van deze panden is 100% gebouwd voor 1970. De overheersende bodemgesteldheid voor deze postcode is Zeekleigebied.

Panden gebouwd voor 1970 hebben meermaals een houten of ondiepe fundering. Deze kunnen kwetsbaar zijn, vooral waar de draagkracht van de bodem beperkt is. Dat is in dit gebied zo. Aandacht voor de aard en staat van de fundering is hier van belang, zeker in geval van concrete aanwijzingen (zie tabblad inleiding).
