Onderwerp Besluit omgevingsvergunning

U heeft op 7 september 2022 een aanvraag voor een omgevingsvergunning ingediend voor realiseren van een 2^e woning in een bestaand pand, rijksmonument aan de Kuipersdijkje 4 in Broekhuizen.

Burgemeester en Wethouders hebben op 7 september 2022 een aanvraag voor een omgevingsvergunning ontvangen voor "het realiseren van een tweede woning in een bestaand pand (rijksmonumentale boerderij)", gelegen aan de Kuipersdijkje 4 te Broekhuizen.

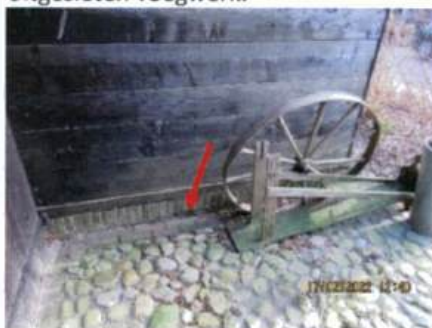
- horizontale beplanking

G Aan de zuidzijde op de meest oostelijke hoek licht aangetast. De onderste plank is langs de onderzijde plaatselijk licht aangetast. Op enkele plaatsen werkt de bevestiging los en sluiten de delen onderling niet goed op elkaar aan.

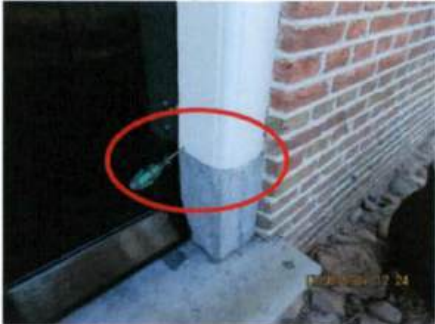
- kozijn	R	De linkerstijl is aan het ondereind licht door houtrot aangetast. De rechterstijl is aan het ondereind door houtrot aangetast.	<ul style="list-style-type: none"> ○ De door houtrot aangetaste delen tot het gezonde hout verwijderen en opvullen met een twee componenten kunsthars. ○ Rekening houden met het aanlassen van de rechter stijl.

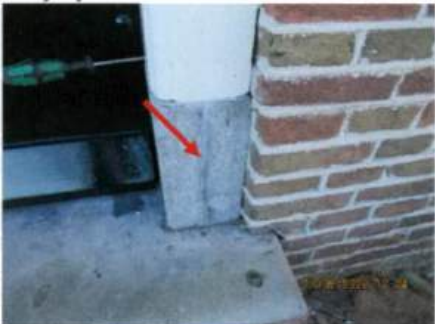
- deur	G		
- natuurstenen onderdorpel en neuten	R	De rechter neut is gescheurd, waarschijnlijk door het roesten van de dook.	<ul style="list-style-type: none"> ○ Bij het aanlassen van de stijl de neut herstellen met een reparatie mortel en de dook vervangen.

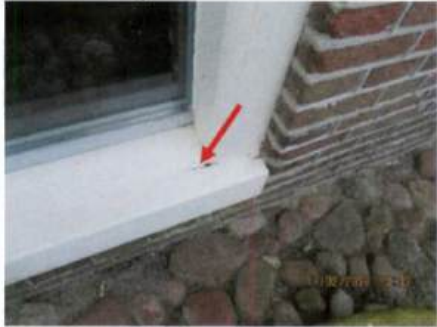
RUBRIEK	TOELICHTING	HERSTELADVIES	Boerderij
<ul style="list-style-type: none"> - hang- en sluitwerk <p>Noordzijde westelijke loopdeur, voormalige toegang keuken</p> <ul style="list-style-type: none"> - kozijn met vaste ruit 	<p>G</p> <p>M Scheurvorming en houtrot aantasting in de onderdorpel.</p>

<p>○ De onderdorpel uitstukken/ vervangen.</p>	
<ul style="list-style-type: none"> - bovenraam 	<p>G</p>		
<p><u>1.7 Glas en schilderwerk</u></p> <p>1.7.1 Beglazing</p> <p>Glasaansluitingen</p> <ul style="list-style-type: none"> - algemeen <p>Dubbele beglazing</p> <ul style="list-style-type: none"> - algemeen <p>Enkele beglazing</p> <ul style="list-style-type: none"> - algemeen <p>Achter zet beglazing</p> <ul style="list-style-type: none"> - algemeen 	<p>G</p> <p>G</p> <p>G</p> <p>G Aan de noordzijde is in één stalraampje een ruitje gescheurd.</p> <p>R Op meerdere plaatsen sluit de achter zet beglazing onvoldoende aan op het houtwerk.</p>

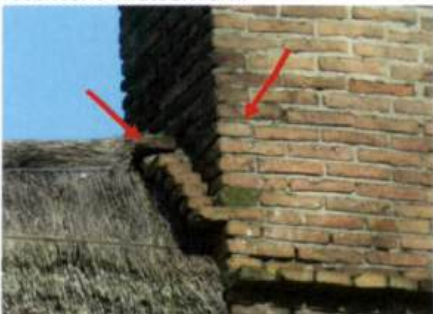
<p>G</p>		
<p><u>2.5 Dakopeningen</u></p> <p>2.5.3 Dakramen</p> <p>Velux dakramen</p> <ul style="list-style-type: none"> - algemeen 	<p>G</p>		
<p><u>2.6 Schoorstenen</u></p> <p>Algemeen</p> <ul style="list-style-type: none"> - metselwerk 	<p>R Voor zover controleerbaar. Aan de zuidzijde ter hoogte van de nokrol mogelijk lichte scheurvorming, mogelijk veroorzaakt door het roesten van verankering van de schoorsteenkap. Op de aansluiting met het riet mogelijk loszittend metselwerk.</p>

<ul style="list-style-type: none"> ○ Rekening houden met het inboeten van enkele delen metselwerk.

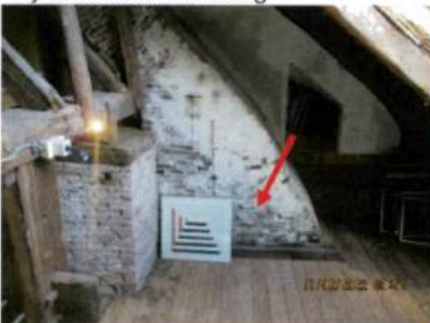
M Vrij forse scheurvorming.

- Het (partieel) herstellen van het voegwerk moet zorgvuldig – en geheel volgens het bestaande (originale) voegwerk – worden uitgevoerd.

- De scheurvorming opkappen en voegen.

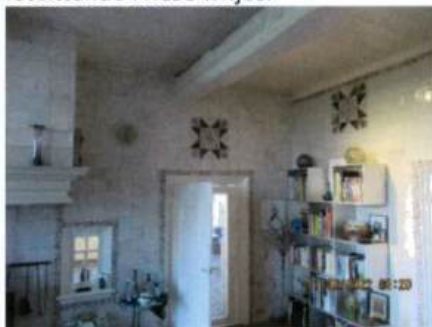
R Plaatselijk gescheurde, holklinkende en loszittende Friese witjes.

- Rekening houden met het herstellen van circa 5 m² tegelwerk.

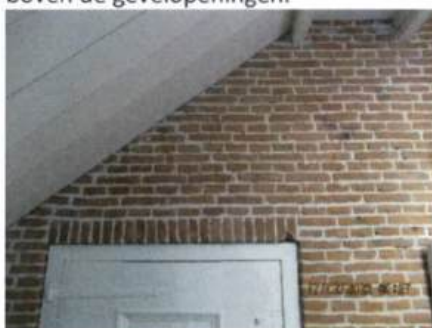
R Plaatselijk scheurvorming, met name boven de gevelopeningen.

- Herstel is niet noodzakelijk.

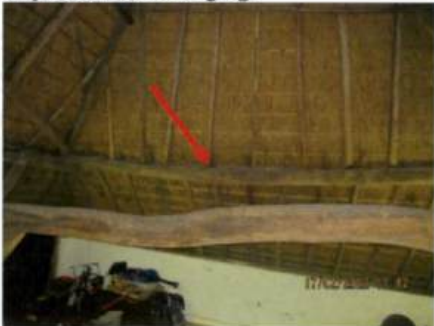
- oostelijke trekbal	R	Vrij sterke doorbuiging.

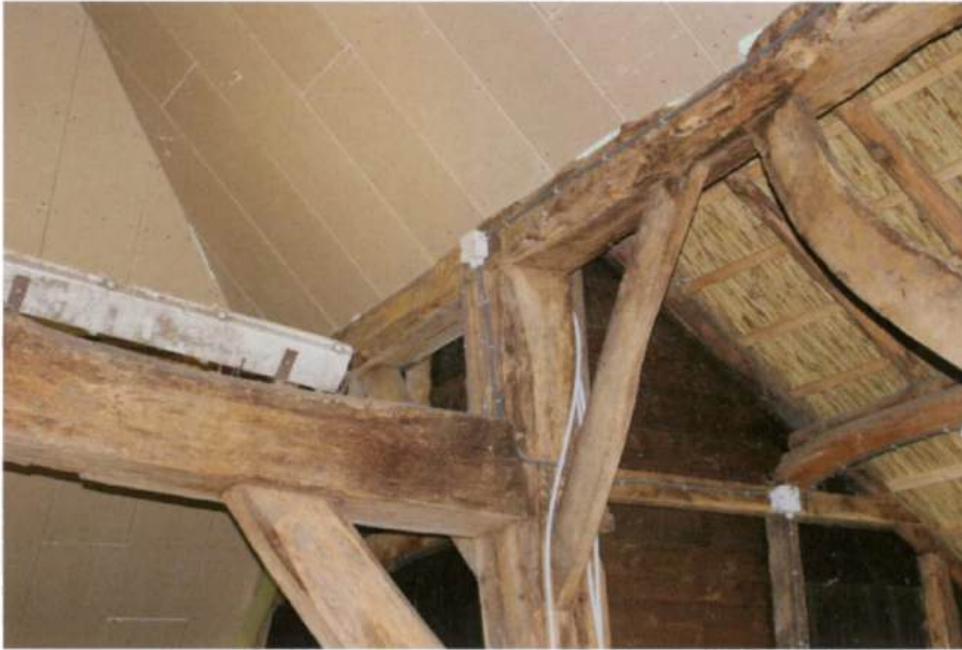
Detail dwarsligger in het midden van de overspanning. Geen tekenen zichtbaar die doen twijfelen aan de capaciteit van de balk

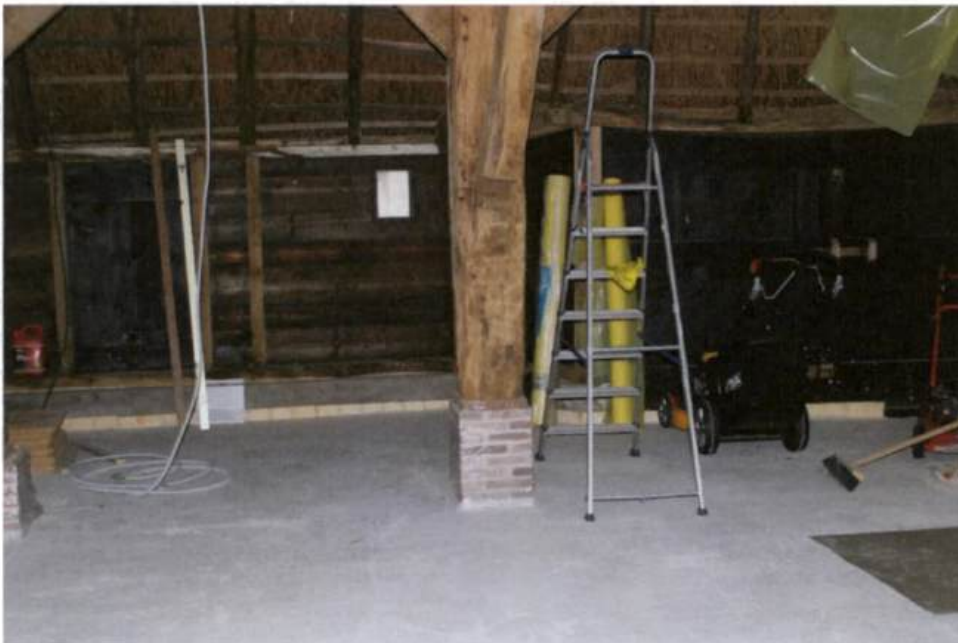
Gebintconstructie met dwarsligger, langsplat, korbeel en schoren.

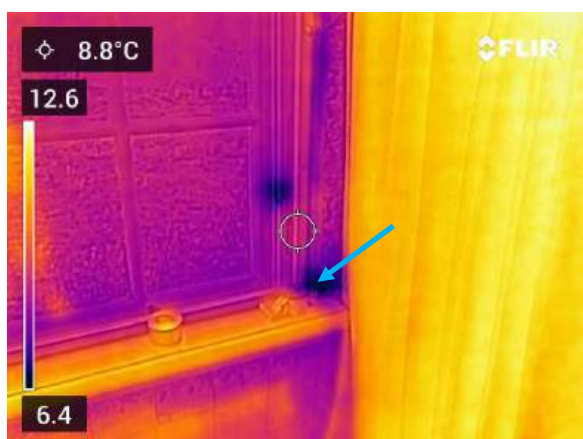
Lekkage langs de voorzetbeglazing.

Advies: De aansluitingen van de voorzetbeglazing verbeteren.

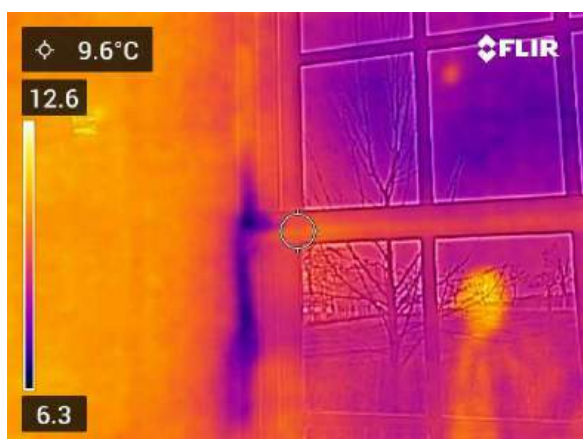
Lekkage langs de voorzetbeglazing.

Advies: De aansluitingen van de voorzetbeglazing verbeteren.
