## **MeerJarenOnderhoudsPlan 2021- 2030**

**VvE Sarphatistraat 85-87**

## **VVE Sarphaistraat 85-87**

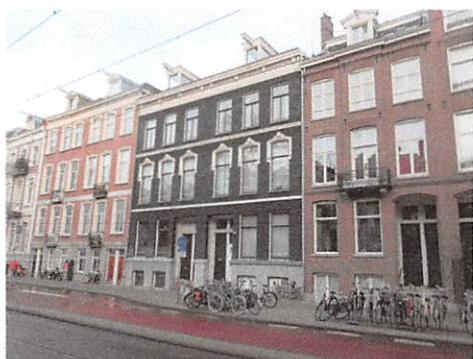
voorgevel

| Nr | Code | Omschrijving | Aantal | Eenheid | Arbeid per eenheid | Totaal arbeid | Materiaal per eenheid | Totaal materiaal | OA/ eenheids-prijs | Totaal OA/ eenheids-prijs | Sub-totaal-code |
|---|---|---|---|---|---|---|---|---|---|---|---|
| | 07.01 | Reinigen reinigen d.m.v. stoomclaenen en behandelen met gevelolie | 95 | m2 | | | | | 57,50 | 5.463 | 2 |

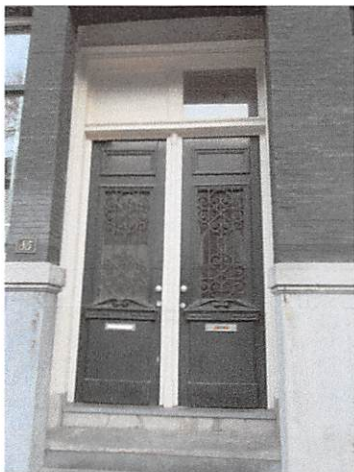
Entreedeuren 85

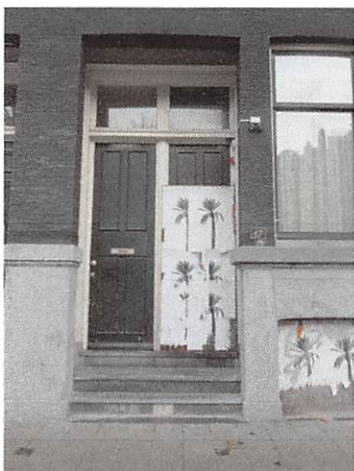
Entreedeuren 87

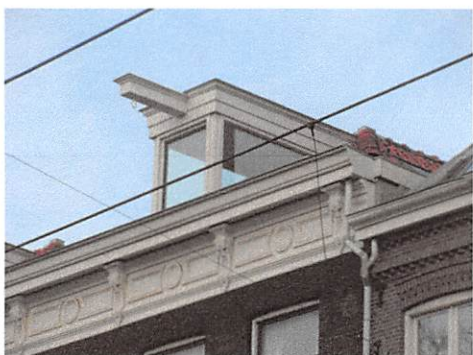
Dakkapel 87

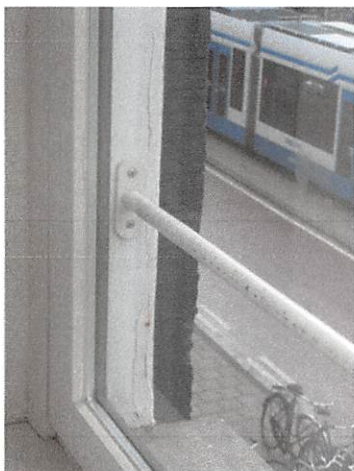
Slecht schilderwerk 85 en 87

| Nr | Code | Omschrijving | Aantal | Eenheid | Arbeid per eenheid | Totaal arbeid | Materiaal per eenheid | Totaal materiaal | OA/ eenheids-prijs | Totaal OA/ eenheids-prijs | Sub-totaal-code |
|---|---|---|---|---|---|---|---|---|---|---|---|
| | 21.04 | Buitenschilderwerk: hout. Uitvoering: afbranden ondeugdelijke lagen, te rekenen op circa 20%, overigens reinigen met amonia en ontmossen, schuren en kale plekken gronden met een S2U-primer, het geheel opnieuw te schuren, stofvrij te maken en in zijn geheel te gronden met een S2U-primer; het geheel schuren en in twee arbeidsgangen dekkend af te lakken met een Pu/alkyverf; gaten in het hout te stoppen met Poxit o.g. (schraal plamuren). Betreft: Kozijnen, deuren, ramen, dakkapel en goot | 115 | m2 | | | | | 85,00 | | |

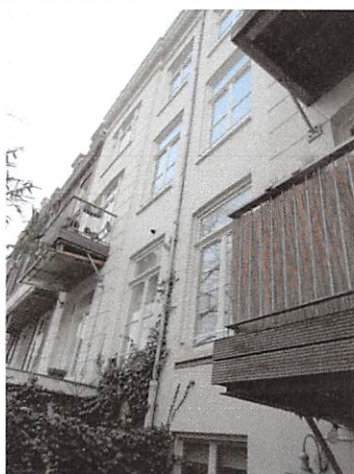
Gedeelte achtergevel 85-87

| Nr | Code | Omschrijving | Aantal | Eenheid | Arbeid per eenheid | Totaal arbeid | Materiaal per eenheid | Totaal materiaal | OA/ eenheids-prijs | Totaal OA/ eenheids-prijs | Sub-totaal-code |
|---|---|---|---|---|---|---|---|---|---|---|---|
| | | Het gehele oppervlak afkloppen en de losse delen verwijderen. Het reinigen d.m.v. stoomcleanen. Het geheel repareren met een dampopen mortel. | 119 | m2 | | | | | 25,00 | 2.975 | 11 |
| | | Het stukadoorswerk schilderen met een dampdoorlatende fasade verf | 119 | m2 | | | | | 32,50 | 3.868 | 12 |

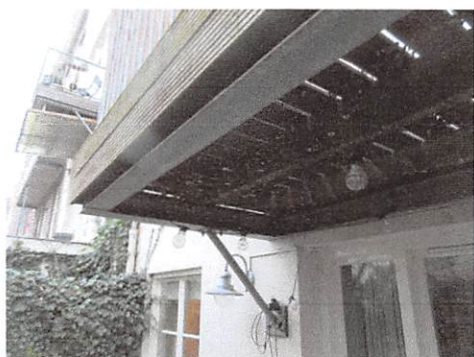
Onderkant balkon achtergevel

| Nr | Code | Omschrijving | Aantal | Eenheid | Arbeid per eenheid | Totaal arbeid | Materiaal per eenheid | Totaal materiaal | OA/ eenheids-prijs | Totaal OA/ eenheids-prijs | Sub-totaal-code |
|---|---|---|---|---|---|---|---|---|---|---|---|
| | | Nazien balkons | 4 | stuks | | | | | 500,00 | 2.000 | 15 |

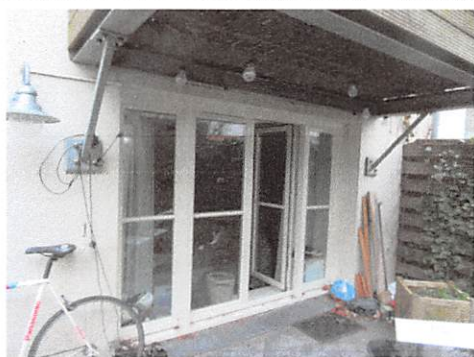
Kozijn naar tuin 85

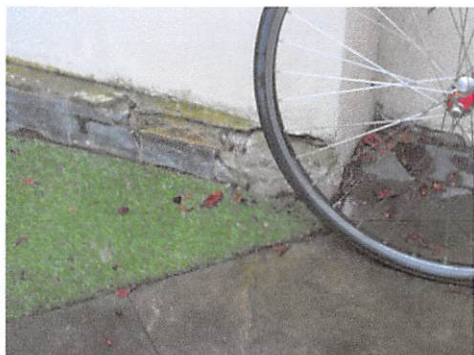
Openstaand voegwerk t.p.v. 85

| Nr | Code | Omschrijving | Aantal | Eenheid | Arbeid per eenheid | Totaal arbeid | Materiaal per eenheid | Totaal materiaal | OA/ eenheids-prijs | Totaal OA/ eenheids-prijs | Sub-totaal-code |
|---|---|---|---|---|---|---|---|---|---|---|---|
| | | STELPOST: Voegwerk herstel plaatselijk | 1 | post | | | | | 400,00 | 400 | 3 |

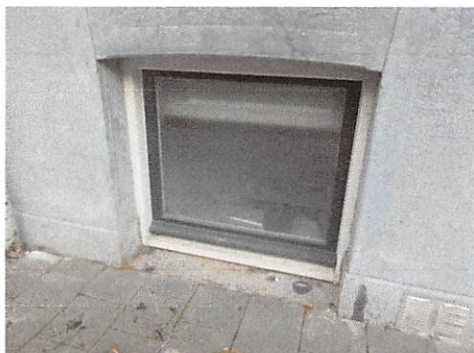
Kozijn souterrain voorgevel

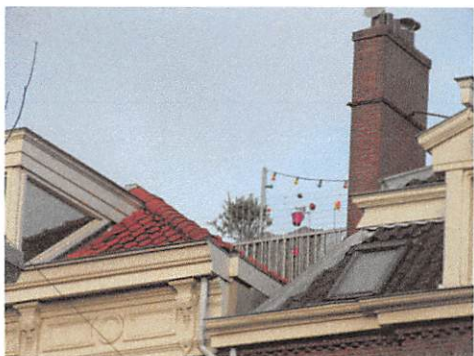
Aanzicht dakkapel 85

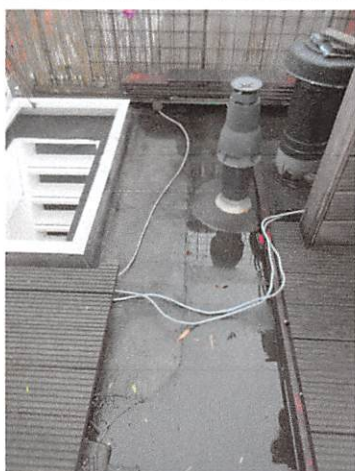
Toegang tot dakterras 87.  
Het heeft in 2020 gelekt bij de lichtkoepel.

| Nr | Code | Omschrijving | Aantal | Eenheid | Arbeid per eenheid | Totaal arbeid | Materiaal per eenheid | Totaal materiaal | OA/ eenheids-prijs | Totaal OA/ eenheids-prijs | Sub-totaal-code |
|---|---|---|---|---|---|---|---|---|---|---|---|
| | | Plaatselijke reparatie van de dakbedekking | 1 | post | | | | | 2.250,00 | 2.250 | 102 |

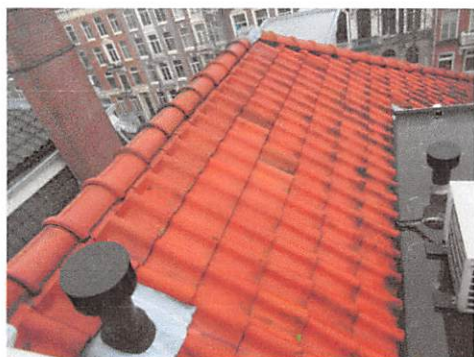
Het schuine daken zijn voorzien van keramische pannen, en hebben nog een levensduur van ca 30 jaar.

Schuindak met dakpannen

| Nr | Code | Omschrijving | Aantal | Eenheid | Arbeid per eenheid | Totaal arbeid | Materiaal per eenheid | Totaal materiaal | OA/ eenheids-prijs | Totaal OA/ eenheids-prijs | Sub-totaal-code |
|---|---|---|---|---|---|---|---|---|---|---|---|
| | | Het waarnodig goed leggen van de pannen | 73 | m2 | 0,10 | 7 | | | 5,00 | 365 | 100 |

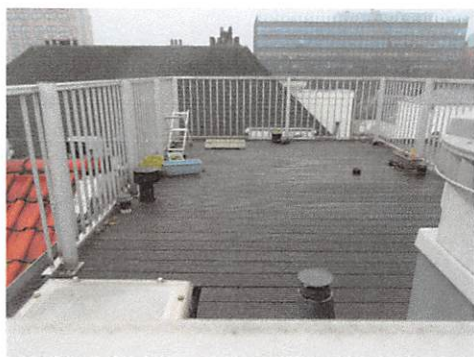
Aanzicht dakterras 87

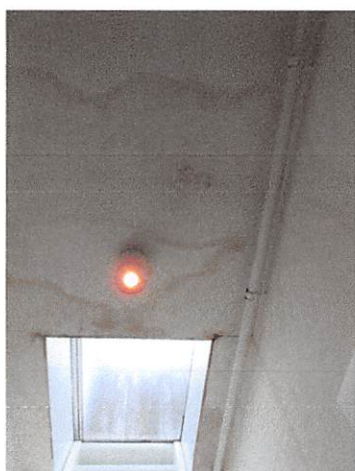
Lekkage 87-E in 2020

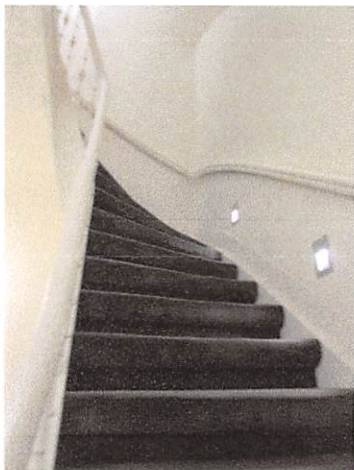
Trappenhuis van 85 is gelijk aan 87

| Nr | Code | Omschrijving | Aantal | Eenheid | Arbeid per eenheid | Totaal arbeid | Materiaal per eenheid | Totaal materiaal | OA/ eenheids-prijs | Totaal OA/ eenheids-prijs | Sub-totaal-code |
|---|---|---|---|---|---|---|---|---|---|---|---|
| | 21.32 | Binnenschilderwerk: bestaand trappenhuis; < 200 m2. Daaronder dient te worden volstaan al het in deze ruiten aanwezige te verrichten saus- en schilderwerk op alle ondergronden zoals hout, pleister-, beton-, staalwerk en overigen; incl het beugelen van alle nog in gebruik zijnde installatiewerken en het verwijderen van alle buiten gebruik zijnde installatiewerken en andere overbodige aangelegenheden zoals spijkers, haakjes, plaatjes e.d. terwijl tevens dient te worden uitgegaan van circa 10 m2 reparatiewerk aan wand- en/of plafondwerk en/of onderzijde trappen. De uitvoering dient te geschieden naar de eisen van goed en deugdelijk werk waarbij t.a.v. het sauswerk gerekend dient te worden op een vlakke en strakke afwerking welke uit een spanningsvrije dekkende laag dient te bestaan welke in minimaal twee arbeidsgangen moet worden aangebracht op een van tevoren gereinigde ondergrond; het houtwerk dient eveneens vlak en strak als mede dekkend te worden opgeleverd waarbij dient te worden uitgegaan van reinigen, schuren, geheel gronden, bijplamuren, schuren. Betreft naar de appartementen 2e en 3e verdieping. | 2 | ps | | | | | | | |

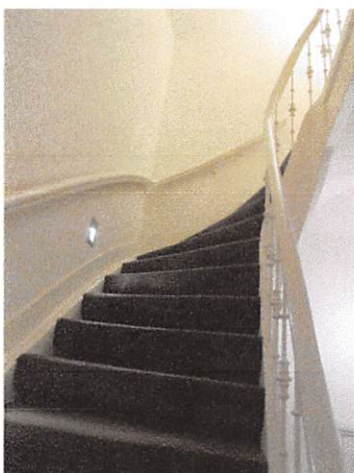
Trappenhuis

| Nr | Code | Omschrijving | Aantal | Eenheid | Arbeid per eenheid | Totaal arbeid | Materiaal per eenheid | Totaal materiaal | OA/ eenheids-prijs | Totaal OA/ eenheids-prijs | Sub-totaal-code |
|---|---|---|---|---|---|---|---|---|---|---|---|
| | | Trap bekledingen | 2 | stuks | | | | | 2.500,00 | 5.000 | 301 |

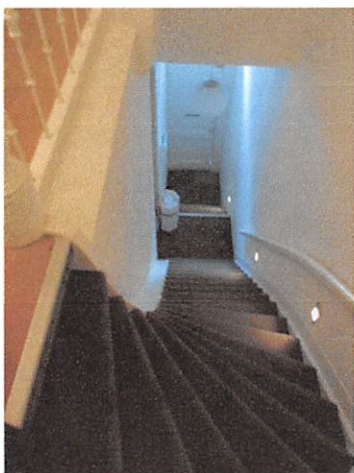
Toegangsdeur van binnenuit gezien.
