Asbestinventarisattest

Oude Baan 690, 3630 Maasmechelen

Attestnummer : **20260929-000404.000**
Uitgegeven op : **29.09.2026**
Geldig tot : **Onbeperkt** (tenzij de toestand wijzigt)

Asbestveilig (maar mogelijk niet asbestvrij)

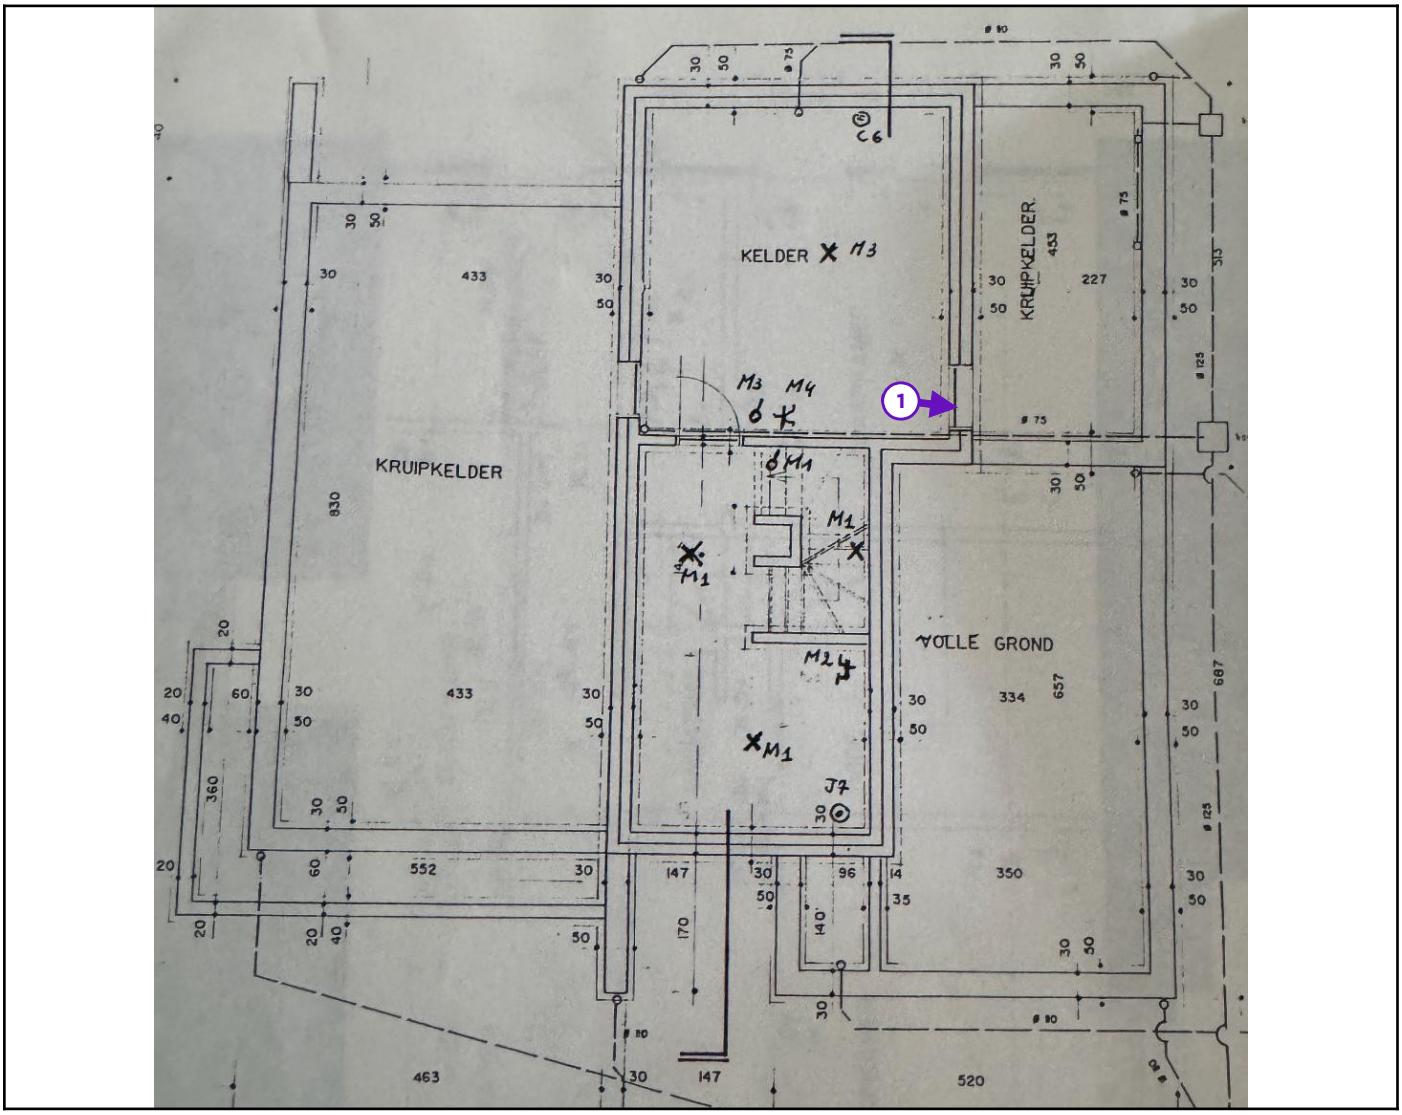
Plan 1.1: Kelder -1

Beschrijving	Type	Actie
1. Kruipkelder	Beperking	-

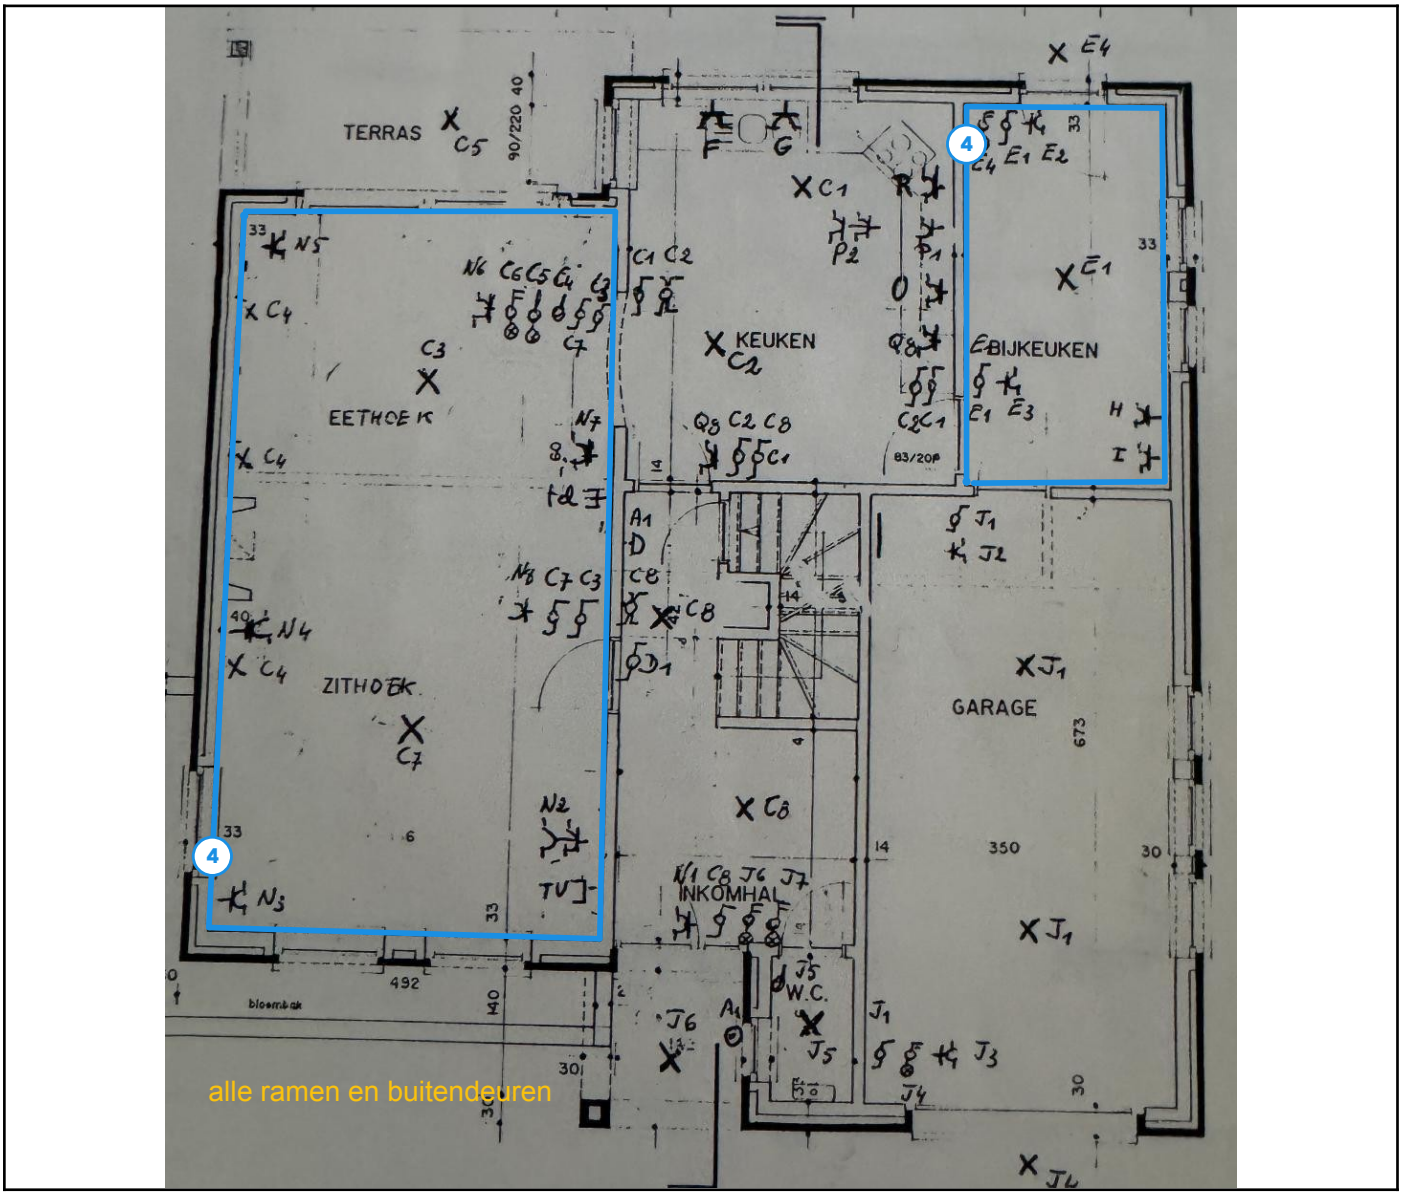
Plan 1.5: Gelijkvloers 0 (muren)

Beschrijving	Type	Actie
4. Pleisterwerk muren	Geen asbest	-
7. Afdichtingsmateriaal aan schrijnwerk	Overige ruimte of materiaal	-

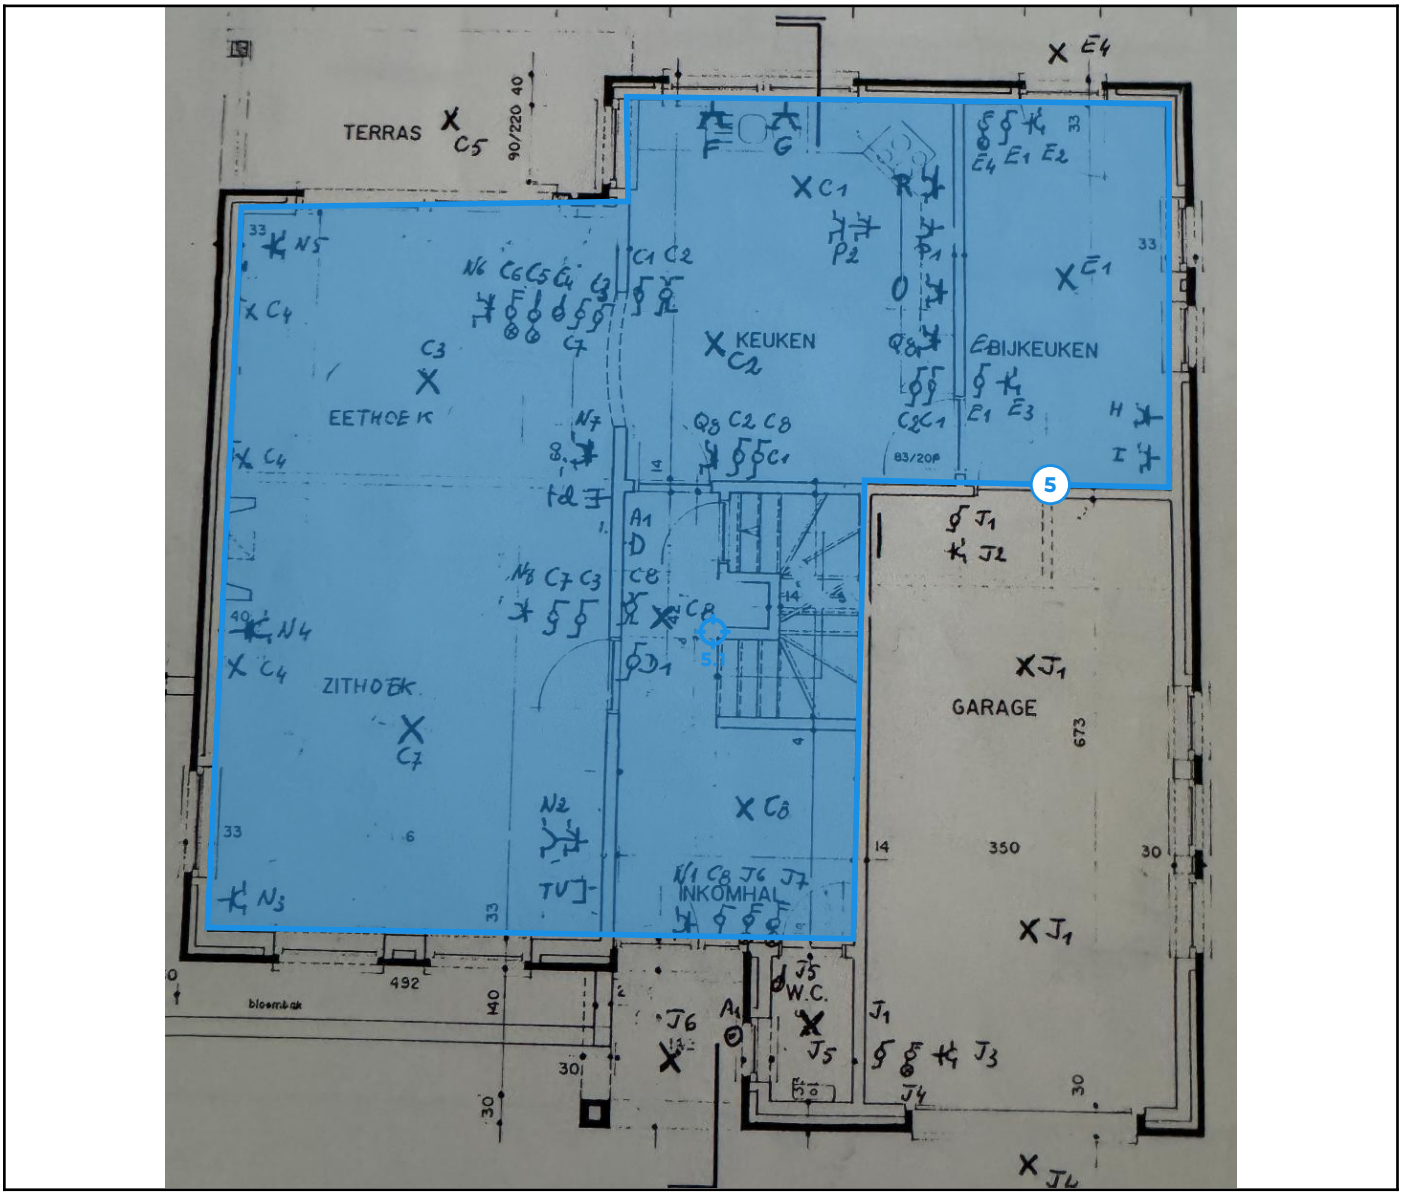
Plan 1.6: Gelijkvloers 0 (plafonds)

Beschrijving	Type	Actie
5. Pleisterwerk plafond	Geen asbest	-
5.1 Code: #2 Pleisterwerk plafond	Mengmonster	-

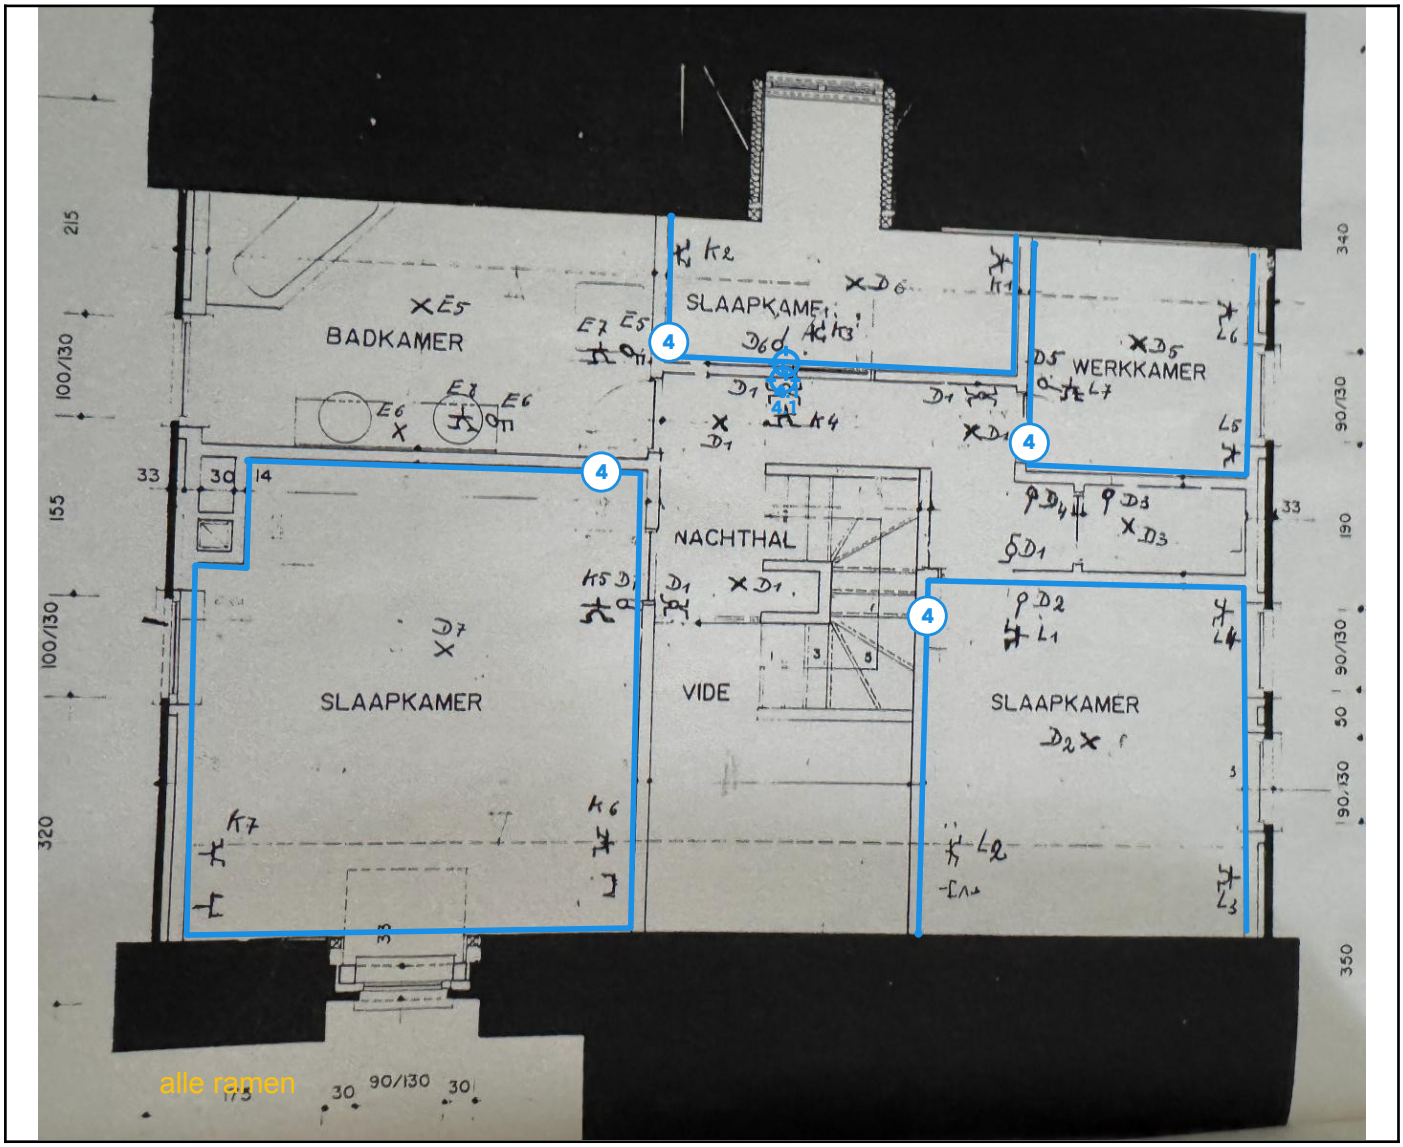
Plan 1.9: Verdieping +1 (muren)

Beschrijving	Type	Actie
4. Pleisterwerk muren	Geen asbest	-
4.1 Code: #1 Pleisterwerk muren	Mengmonster	-
7. Afdichtingsmateriaal aan schrijnwerk	Overige ruimte of materiaal	-

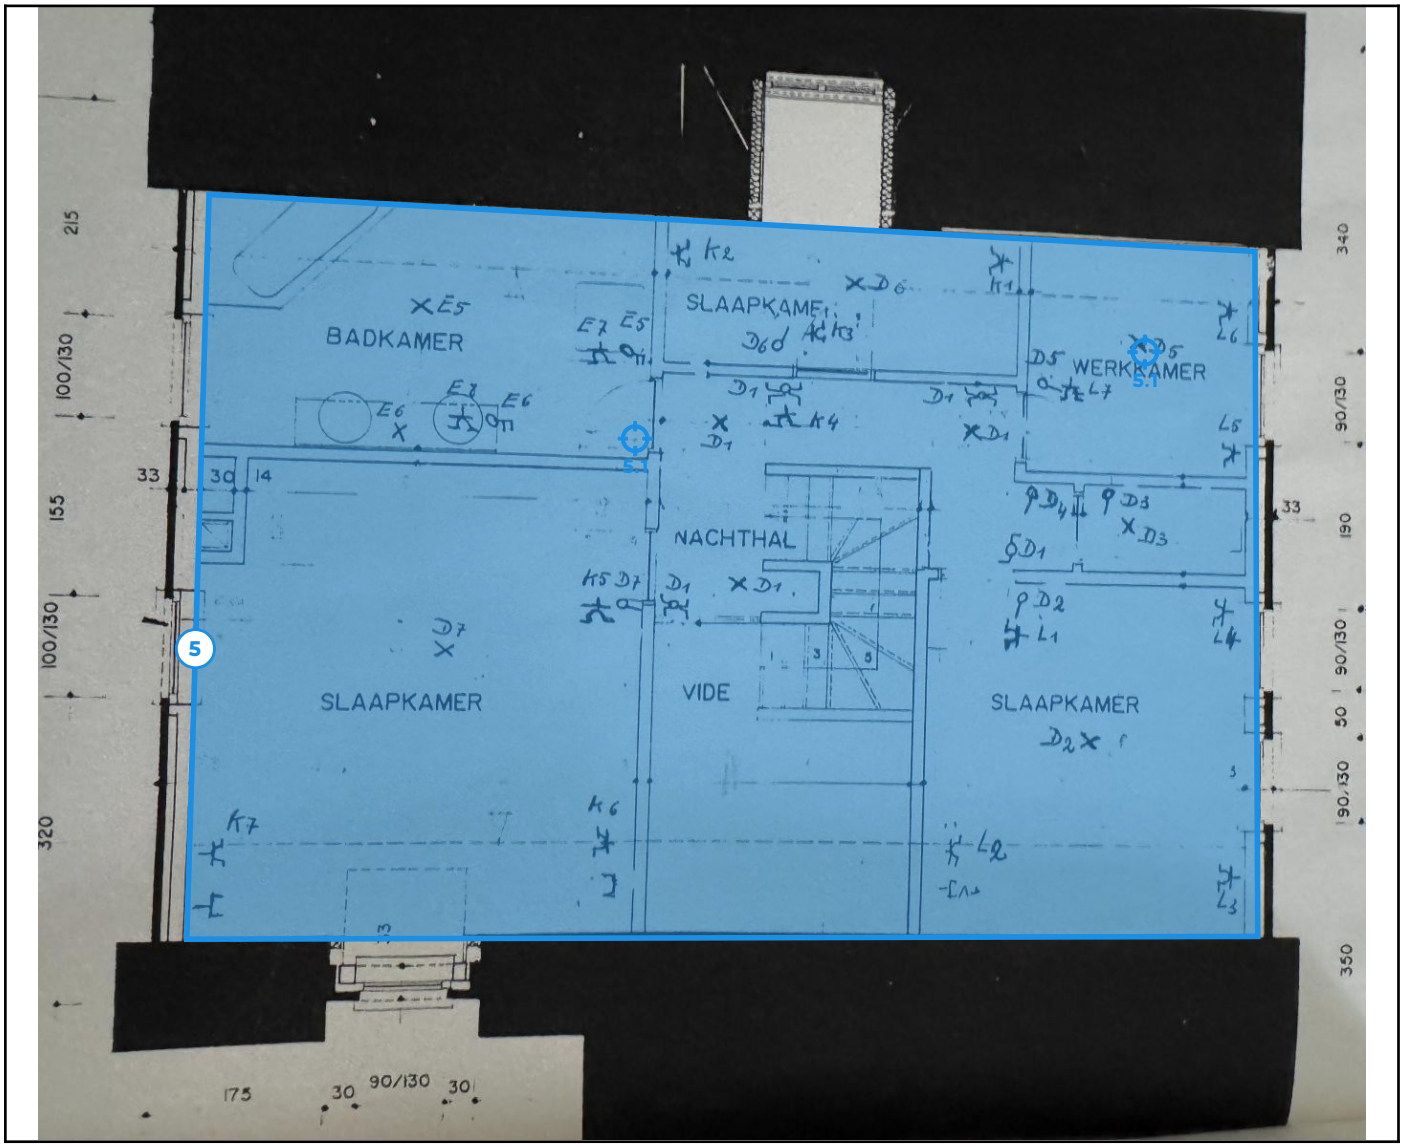
Plan 1.10: Verdieping +1 (plafonds)

Beschrijving	Type	Actie
5. Pleisterwerk plafond	Geen asbest	-
5.1 Code: #2 Pleisterwerk plafond	Mengmonster	-

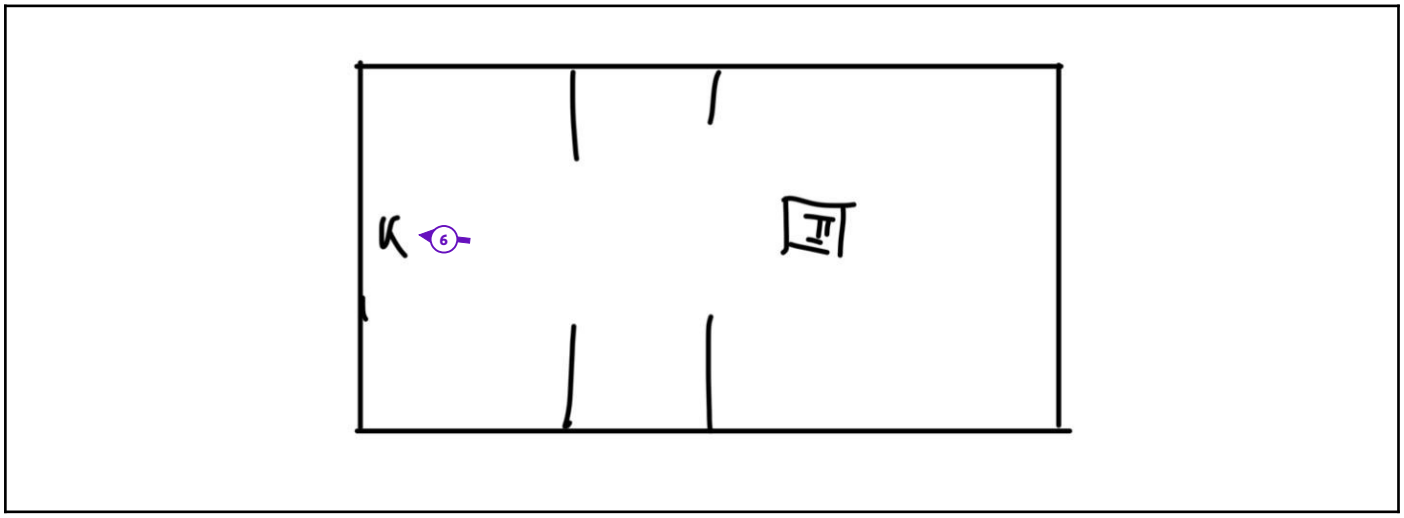
Plan 1.11: Zolder +2

Beschrijving	Type	Actie
6. Stookketel	Overige ruimte of materiaal	-

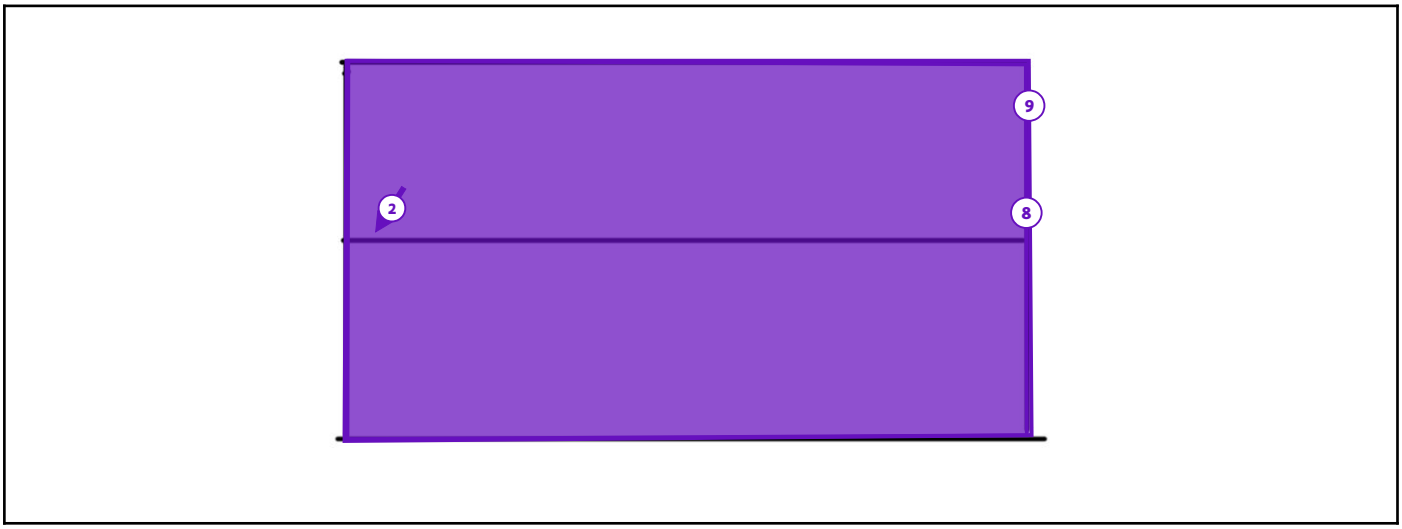
Plan 1.12: Dak

Beschrijving	Type	Actie
2. Schoorsteen	Beperking	-
8. Dakbedekking zadeldak	Overige ruimte of materiaal	-
9. Materialen onder de dakbedekking	Overige ruimte of materiaal	-

Reden: Het te onderzoeken materiaal situeert zich hoger dan 3,50 m te rekenen vanaf een veilige ondergrond

Uitleg van de asbestdeskundige: De schoorsteen kan niet veilig onderzocht worden zonder gebruik te maken van een hoogtewerker (niet in kader van dit asbest attest)

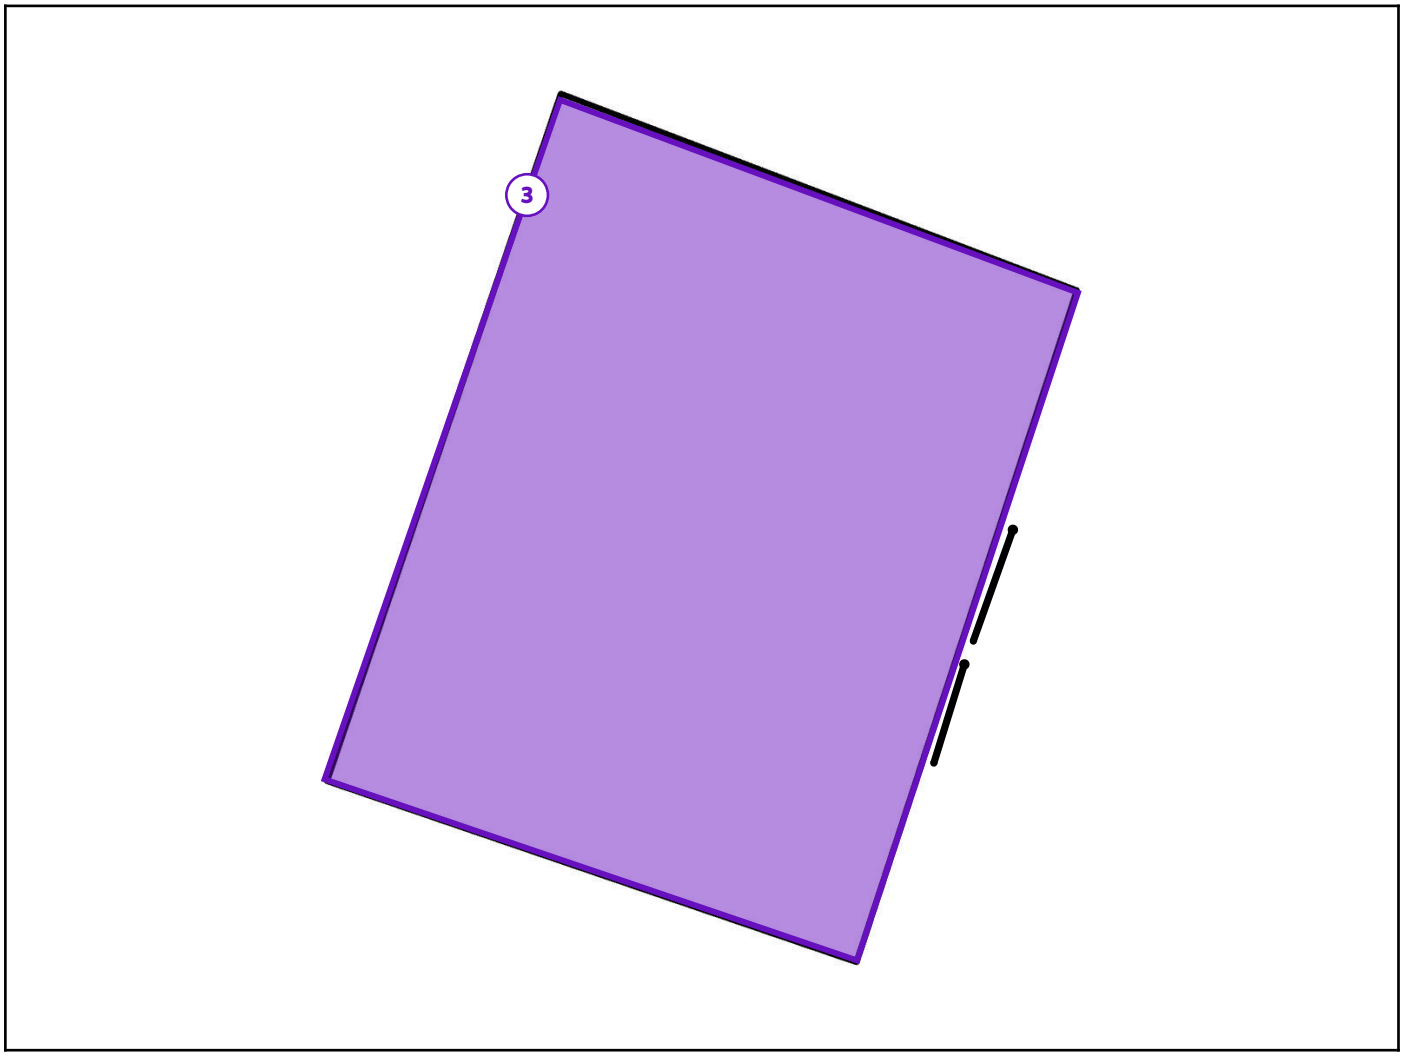
Plan 2.1: Constructie plan

Beschrijving	Type	Actie
3. Tuinhuis	Advies	-

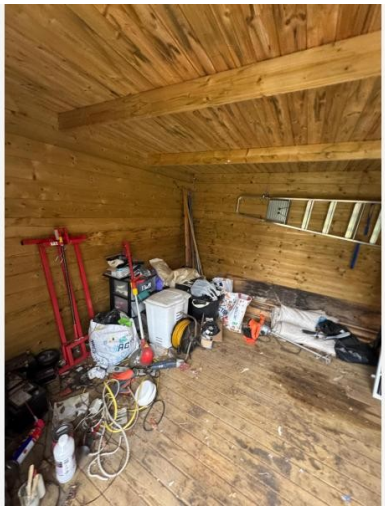
Fiche 3: Tuinhuis

In het tuinhuis werden geen waarneembare asbestverdachte materialen aangetroffen.

Basis voor advies	De asbestdeskundige beoordeelt het materiaal als niet-asbestverdacht.

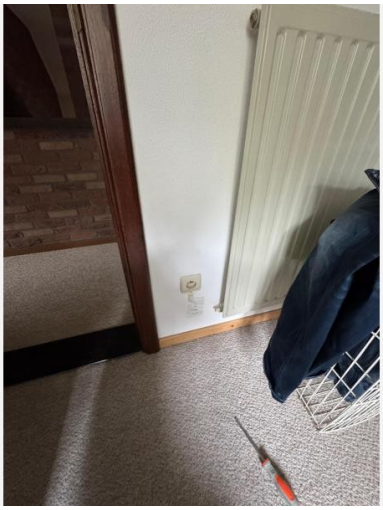
Fiche 4: Pleisterwerk muren

Geen asbest

#	Type	Referentie	Resultaat
4.1	Mengmonster	#1 Pleisterwerk muren	Geen asbest

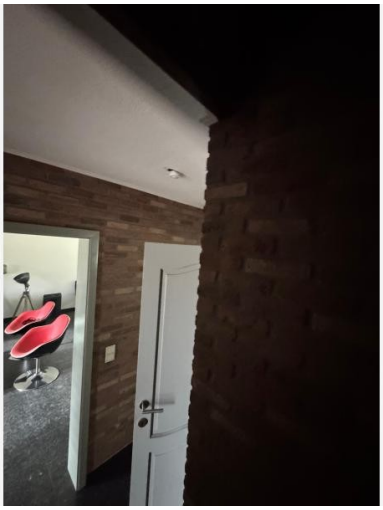
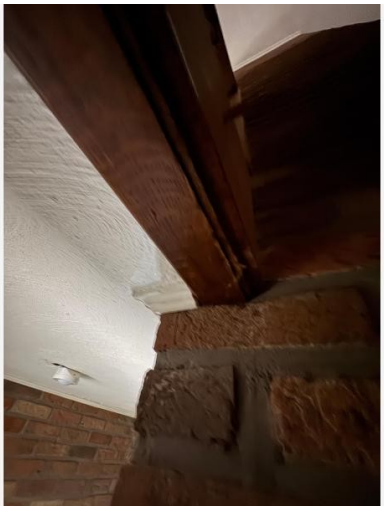
Fiche 5: Pleisterwerk plafond

Geen asbest

#	Type	Referentie	Resultaat
5.1	Mengmonster	#2 Pleisterwerk plafond	Geen asbest

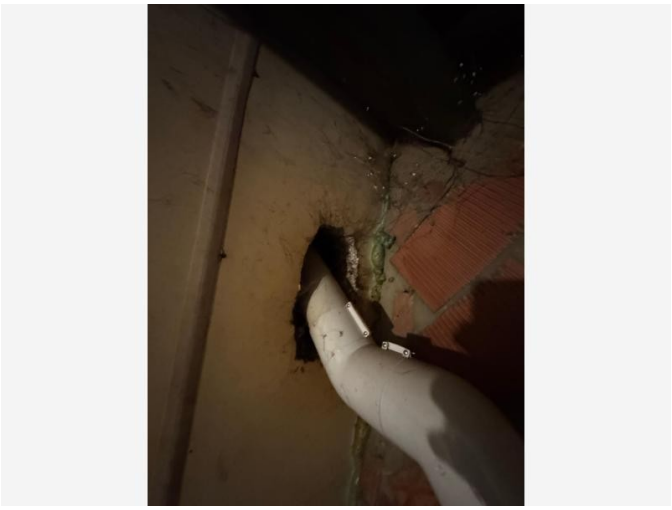
Beschrijving	Notitie	Terug te vinden op plannen
Fiche 9: Materialen onder de dakbedekking	De materialen onder de dakbedekking kunnen niet vastgesteld worden zonder aanvullend (destructief) onderzoek, niet in het kader van dit asbest attest; via zolder enkel isomo isolatieplaten te zien; niet mogelijk om onder dakpan te kijken	Plan 1.12: Dak
