Asbestinventarisattest

Keelhoffstraat 34, 3620 Lanaken

Attestnummer : **20260513-000333.000**
Uitgegeven op : **13.05.2026**
Geldig tot : **13.05.2036**

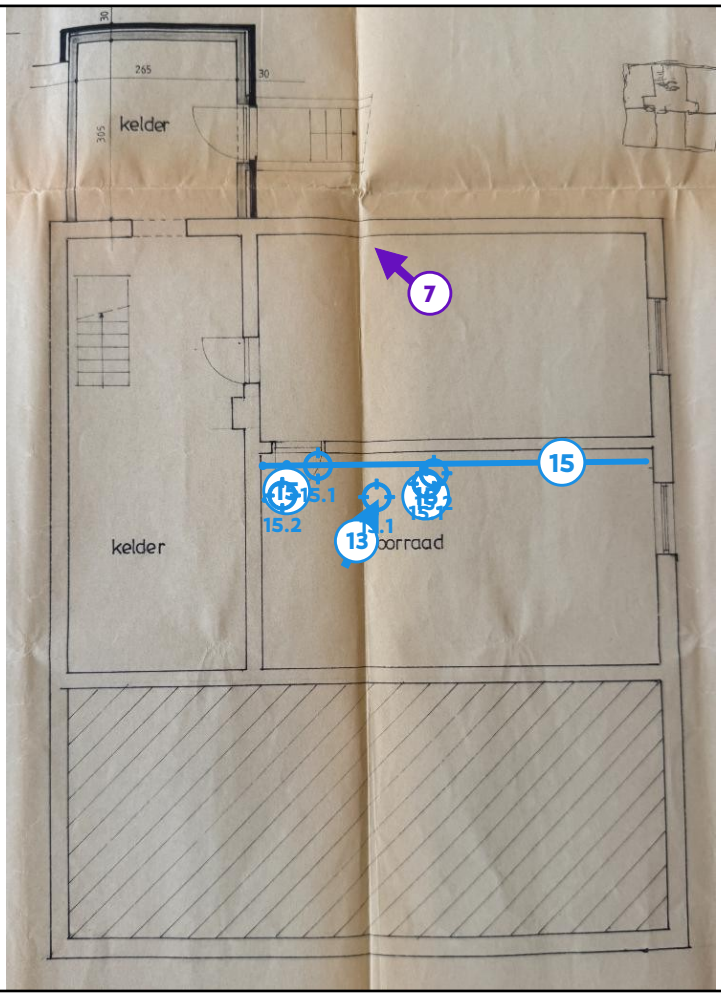
Plan 1.1: Kelder -1

Beschrijving	Type	Actie
7. Gres afvoerbuis	Advies	-
13. Pakking CV-brander	Geen asbest	-
13.1 Code: #5 Pakking	Puntmonster	-
15. Leidingisolatie in gips	Geen asbest	-
15.1 Code: #4.1 Leidingisolatie - rechte stukken	Mengmonster	-
15.2 Code: #4.2 Leidingisolatie - bochten	Mengmonster	-

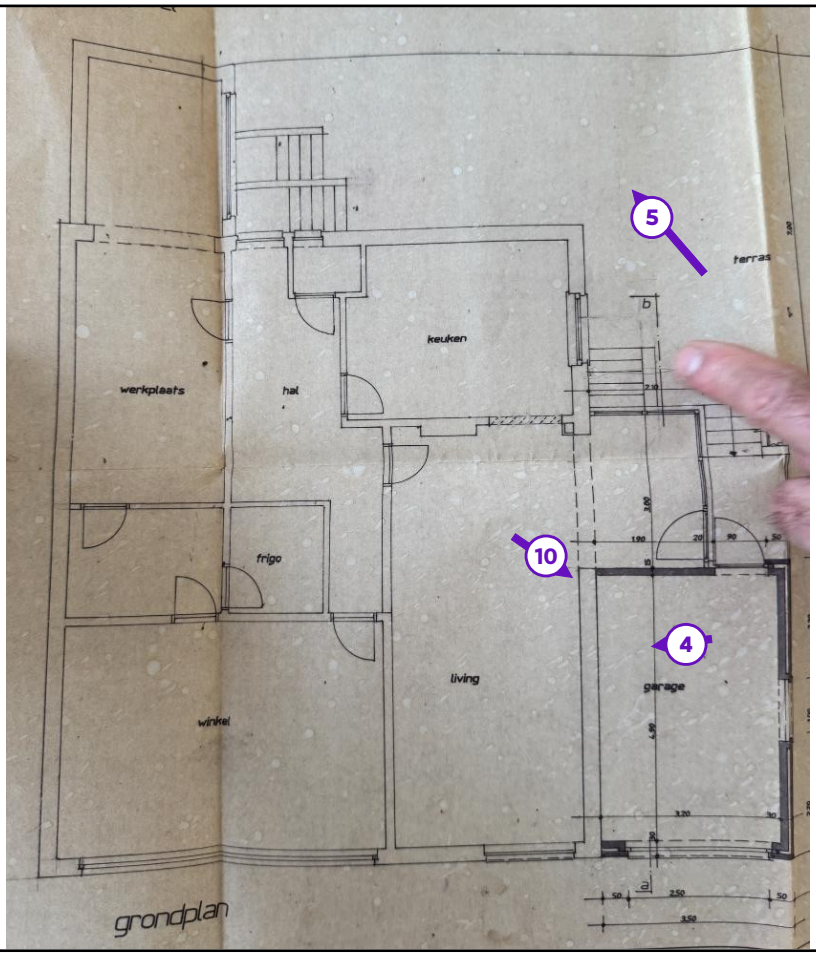
Plan 1.2: Gelijkvloers 0

Beschrijving	Type	Actie
4. Putdeksel garage	Beperking	-
5. Putdeksel terras	Beperking	-
10. Koord kachel	Advies	-

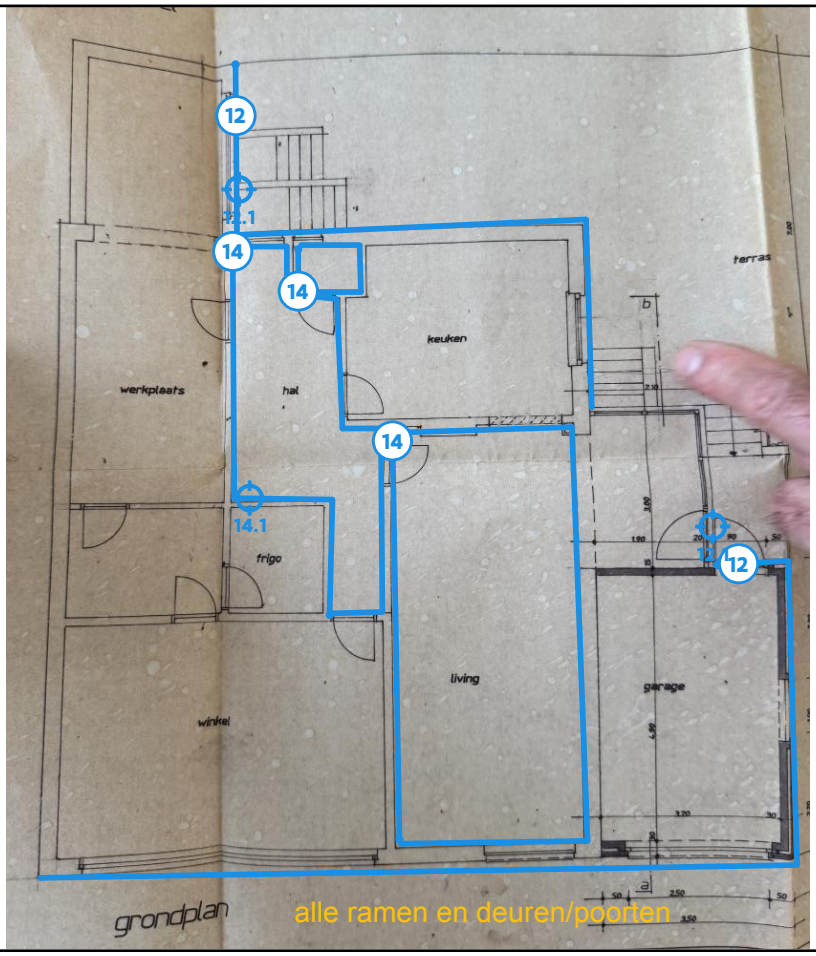
Plan 1.4: Gelijkvloers 0 (muren)

Beschrijving	Type	Actie
12. Gevel met crepi	Geen asbest	-
12.1 Code: #2 Crepi	Mengmonster	-
14. Pleisterwerk muren	Geen asbest	-
14.1 Code: #1 Pleisterwerk muren	Mengmonster	-
17. Afdichtingsmateriaal aan schrijnwerk	Overige ruimte of materiaal	-

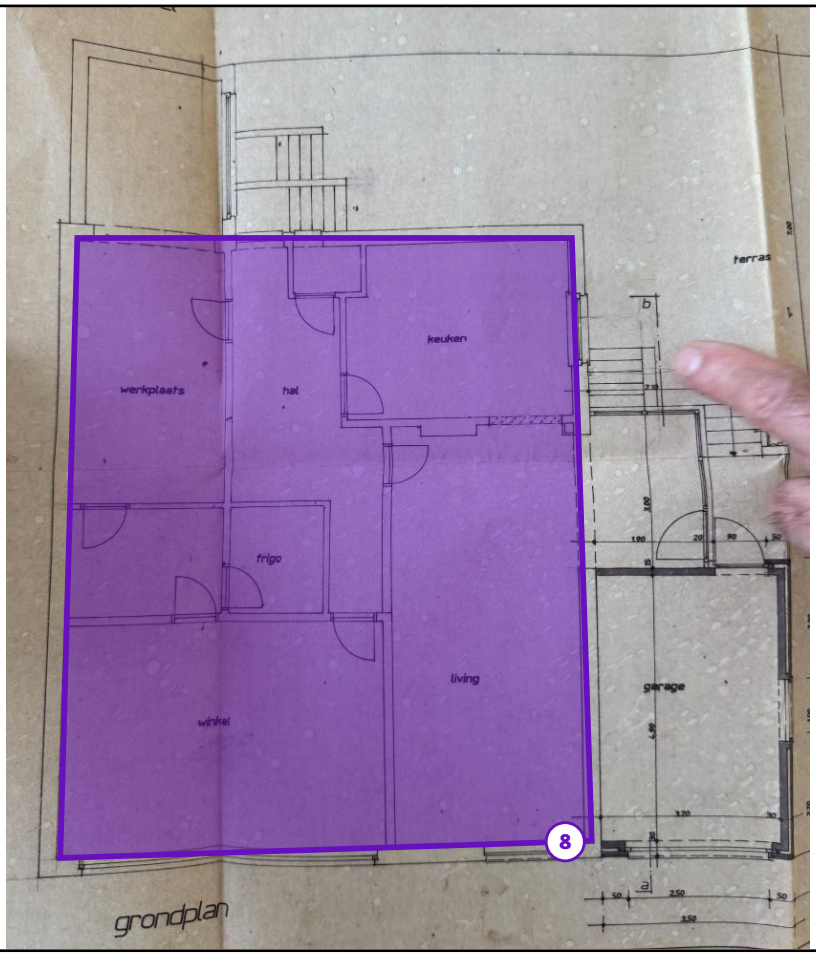
Plan 1.5: Gelijkvloers 0 (plafonds)

Beschrijving	Type	Actie
8. Plafonds	Advies	-

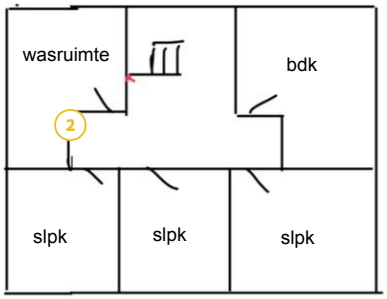
Plan 1.6: Verdieping +1

Beschrijving	Type	Actie
2. Bakeliet schakelaar	Asbestmateriaal	Zorgvuldig beheren

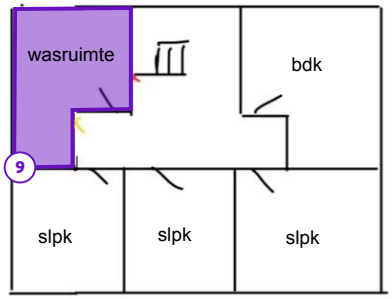
Plan 1.7: Verdieping +1 (vloeren)

Beschrijving	Type	Actie
9. Vloerzeil (niet-asbestverdacht)	Advies	-

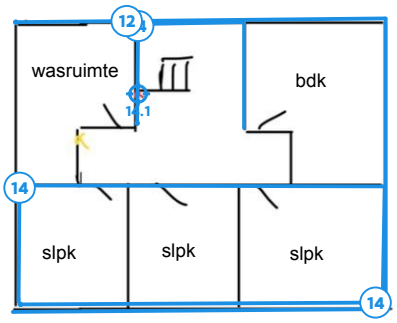
Plan 1.8: Verdieping +1 (muren)

Beschrijving	Type	Actie
12. Gevel met crepi	Geen asbest	-
14. Pleisterwerk muren	Geen asbest	-
14.1 Code: #1 Pleisterwerk muren	Mengmonster	-
17. Afdichtingsmateriaal aan schrijnwerk	Overige ruimte of materiaal	-

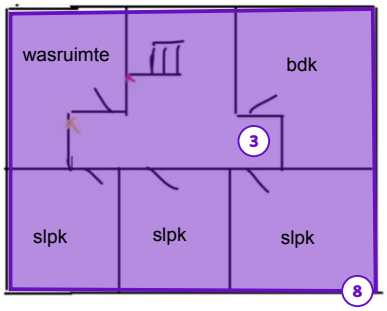
Plan 1.9: Verdieping +1 (plafonds)

Beschrijving	Type	Actie
3. Zolder	Beperking	-
8. Plafonds	Advies	-

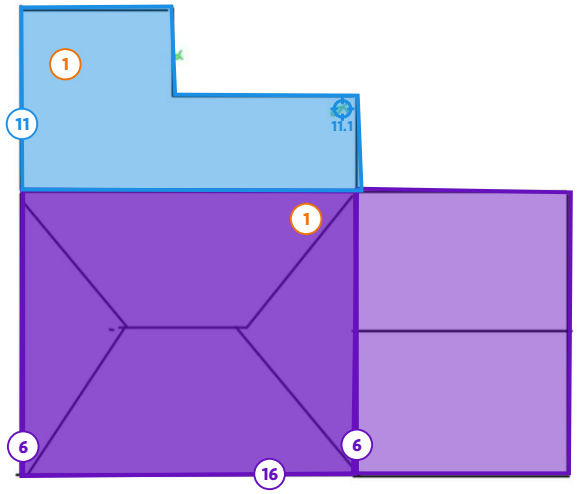
Plan 1.10: Dak

Beschrijving	Type	Actie
1. Cement schoorsteenpijpen met H-stuk	Asbestmateriaal	Verwijderen
6. Onderdak niet waarneembaar	Beperking	-
11. Roofing dakbedekking	Geen asbest	-
11.1 Code: #3 Roofing	Puntmonster	-
16. Dakbedekking zadeldak	Overige ruimte of materiaal	-

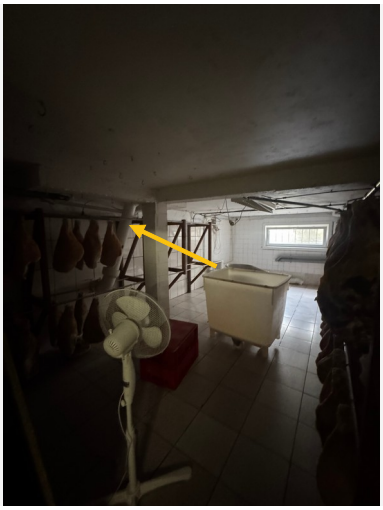
Fiche 7: Gres afvoerbuis

Basis voor advies	De asbestdeskundige beoordeelt het materiaal als niet-asbestverdacht.

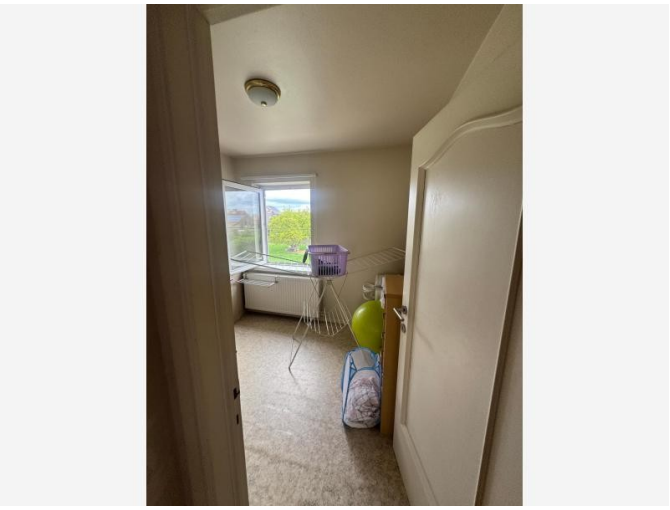
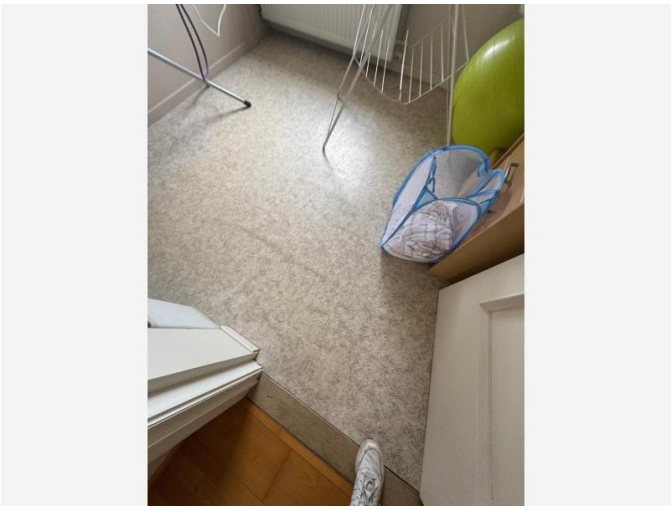
Fiche 9: Vloerzeil (niet-asbestverdacht)

Basis voor advies	De asbestdeskundige beoordeelt het materiaal als niet-asbestverdacht.

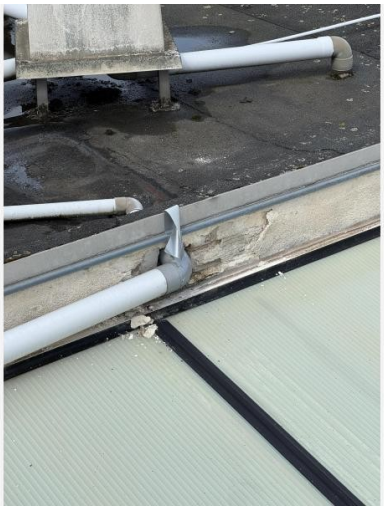
Fiche 12: Gevel met crepi

Geen asbest

#	Type	Referentie	Resultaat
12.1	Mengmonster	#2 Crepi	Geen asbest

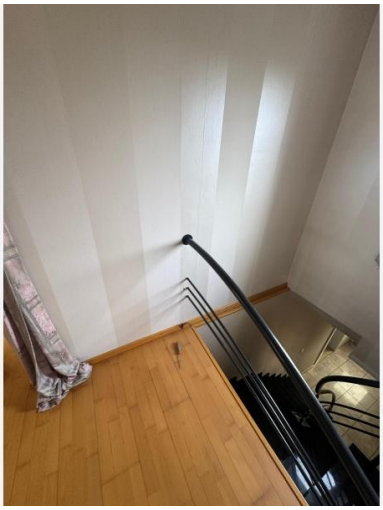
Fiche 14: Pleisterwerk muren

Geen asbest

#	Type	Referentie	Resultaat
14.1	Mengmonster	#1 Pleisterwerk muren	Geen asbest

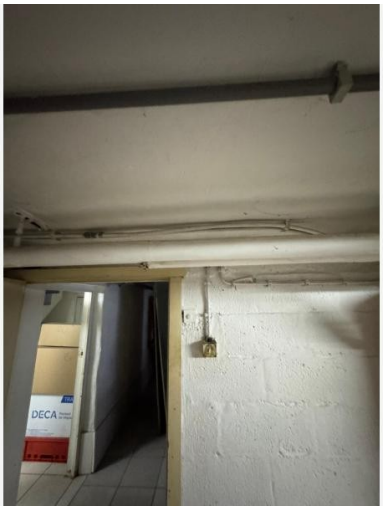
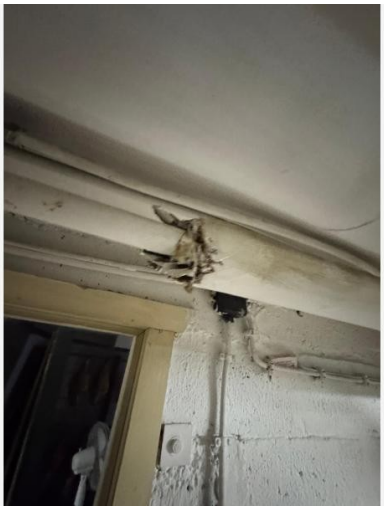
Fiche 15: Leidingisolatie in gips

Geen asbest

#	Type	Referentie	Resultaat
15.1	Mengmonster	#4.1 Leidingisolatie - rechte stukken	Geen asbest
15.2	Mengmonster	#4.2 Leidingisolatie - bochten	Geen asbest
