Meerjarenonderhoudsplan

91115 • Beneluxflat

Beneluxlaan 201 - 575

Heemskerk

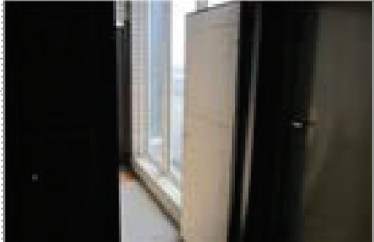
Ernst	Intensiteit	Omvang	Conditie	Aspect/prioriteit	
Ernstig	3	5	6	Technische vervolgschade - ernstig effect Toename klachtenonderhoud - ernstig effect Esthetica & Techniek - ernstig effect	
Activiteit:		2016	Hvh	Totaal	
Vervangen kozijn aluminium incl. glas			660,00 m2	257.955	
3231 Binnendeur stomp hardhout Installatieruimte B7EW01 Afdichting, manco

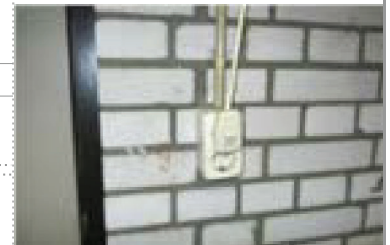
Ernst	Intensiteit	Omvang	Conditie	Aspect/prioriteit
Ernstig	3	5	6	Veiligheid & Gezondheid - ernstig effect

Activiteit:	2016	Hvh	Totaal
Vervangen schakelmateriaal		1,00 pst	1.984

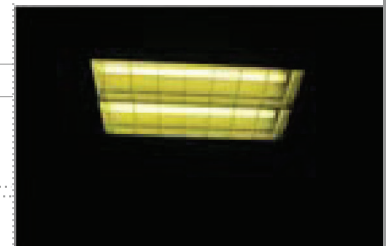
6311 Elektra armaturen binnen TL

Ernst	Intensiteit	Omvang	Conditie	Aspect/prioriteit
Ernstig	3	5	6	Veiligheid & Gezondheid - ernstig effect Toename klachtenonderhoud - ernstig effect

Activiteit:	2016	Hvh	Totaal
Vervangen armaturen binnen TL		10,00 st	2.100

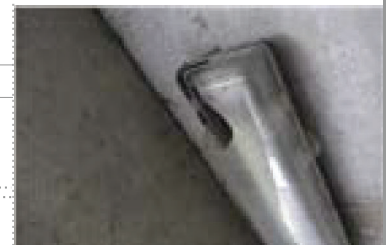
Ernst	Intensiteit	Omvang	Conditie	Aspect/prioriteit
Ernstig	3	5	6	Veiligheid & Gezondheid - ernstig effect Toename klachtenonderhoud - ernstig effect

Activiteit:	2016	Hvh	Totaal
Vervangen armaturen binnen TL		6,00 st	1.260

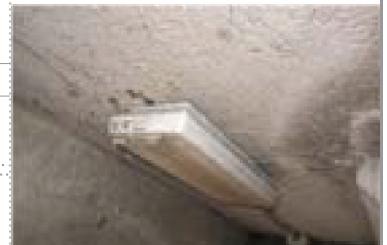
Ernst	Intensiteit	Omvang	Conditie	Aspect/prioriteit
Gering	3	5	4	Veiligheid & Gezondheid - ernstig effect

Activiteit:	2019	Hvh	Totaal
Vervangen noodverlichting		24,00 pst	6.204

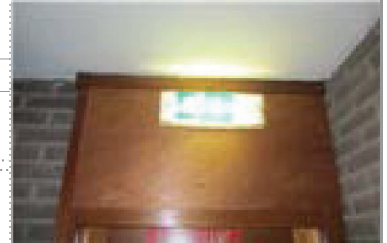
Ernst	Intensiteit	Omvang	Conditie	Aspect/prioriteit
Gering	3	5	4	Veiligheid & Gezondheid - ernstig effect

Activiteit:	2019	Hvh	Totaal
Vervangen vluchtverlichting		3,00 pst	776

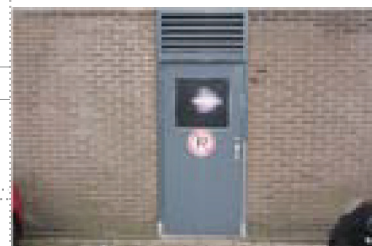
Linker- en achtergevel
B11SM04 Erosie, verwerking

Ernst	Intensiteit	Omvang	Conditie	Aspect/prioriteit
Serius	2	5	4	Technische vervolgschade - ernstig effect Esthetica & Techniek - ernstig effect

Activiteit:	2017	Hvh	Totaal
Groot schilderwerk deur hout dekkend		13,00 st	1.094

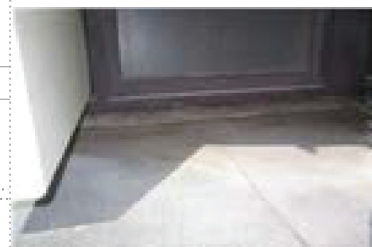
Linker- en achtergevel
B11SM04 Erosie, verwerking

Ernst	Intensiteit	Omvang	Conditie	Aspect/prioriteit
Serius	2	5	4	Technische vervolgschade - ernstig effect Esthetica & Techniek - ernstig effect

Activiteit:	2017	Hvh	Totaal
Groot schilderwerk hout dekkend		90,00 m2	3.788

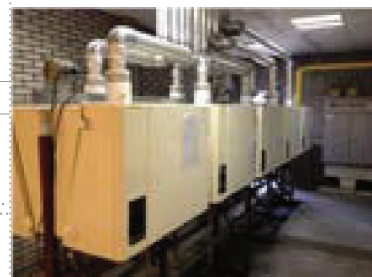
5121 C.V.-ketel combi Hr

Installatieruimte
K2GV03 Verval meer dan 87,5% van de levensduur

Ernst	Intensiteit	Omvang	Conditie	Aspect/prioriteit
Gering	3	5	4	Technische vervolgschade - ernstig effect Toename klachtenonderhoud - ernstig effect

Activiteit:	2018	Hvh	Totaal
Vervangen cv-ketel combi		19,00 st	82.898

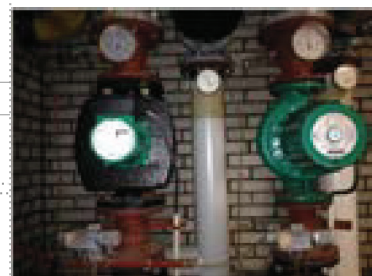
5121 CV-pomp collectief

Installatieruimte
K2GV03 Verval meer dan 87,5% van de levensduur

Ernst	Intensiteit	Omvang	Conditie	Aspect/prioriteit
Gering	3	5	4	Toename klachtenonderhoud - ernstig effect

Activiteit:	2018	Hvh	Totaal
Vervangen CV-pomp collectief		4,00 st	6.224

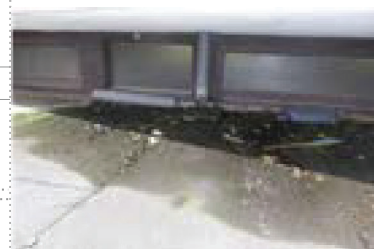
Dak bergingen
 B7SC03 Erosie, verwerking

Ernst	Intensiteit	Omvang	Conditie	Aspect/prioriteit
Serieus	2	4	3	Technische vervolgschade - ernstig effect Esthetica & Techniek - ernstig effect

Activiteit:	2024	Hvh	Totaal
Vervangen kozijn hardhout		90,00 m2	47.826

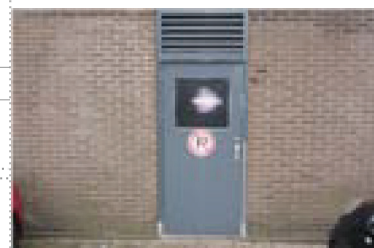
Linker- en achtergevel
 B7SM02 Beschadiging deur

Ernst	Intensiteit	Omvang	Conditie	Aspect/prioriteit
Serieus	3	3	3	Toename klachtenonderhoud - ernstig effect

Activiteit:	2024	Hvh	Totaal
Vervangen bergingsdeur hardhout		13,00 st	7.998

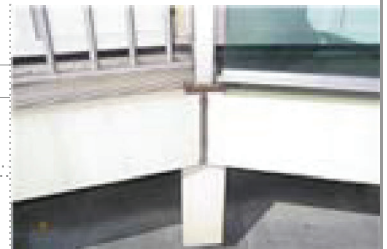
B11SM04 Erosie, verwerking

Ernst	Intensiteit	Omvang	Conditie	Aspect/prioriteit
Gering	2	5	3	Esthetica & Techniek - ernstig effect

Activiteit:	2019	Hvh	Totaal
Groot schilderwerk steenachtig		2551,00 m2	71.584

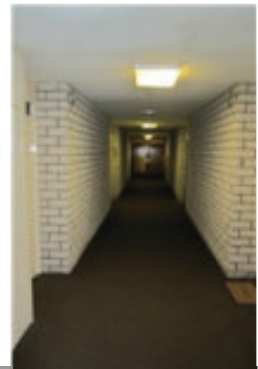
B11GA03 Vergeling

Ernst	Intensiteit	Omvang	Conditie	Aspect/prioriteit
Gering	2	5	3	Esthetica & Techniek - ernstig effect

Activiteit:	2019	Hvh	Totaal
Groot schilderwerk betonconstructie plafond		1008,00 m2	17.486

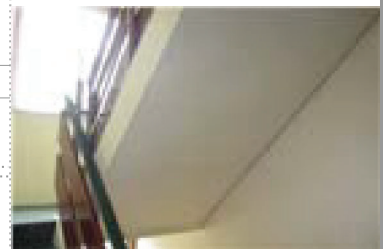
B11GA03 Vergeling

Ernst	Intensiteit	Omvang	Conditie	Aspect/prioriteit
Gering	2	5	3	Esthetica & Techniek - ernstig effect

Activiteit:	2019	Hvh	Totaal
Groot schilderwerk betonconstructie plafond		48,00 m2	1.572

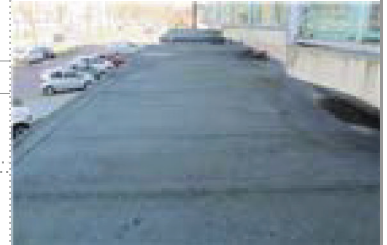
B6SM05 Erosie, verwerking, verzanding

Ernst	Intensiteit	Omvang	Conditie	Aspect/prioriteit
Serius	1	5	3	Toename klachtenonderhoud - ernstig effect

Activiteit:	2024	Hvh	Totaal
Aanbrengen nieuwe laag dakbedekking bitumen ongeballast		128,00 m2	5.270

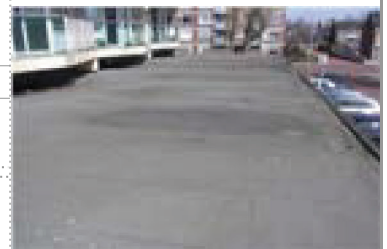
B6SM05 Erosie, verwerking, verzanding

Ernst	Intensiteit	Omvang	Conditie	Aspect/prioriteit
Serius	1	5	3	Toename klachtenonderhoud - ernstig effect

Activiteit:	2024	Hvh	Totaal
Aanbrengen nieuwe laag dakbedekking bitumen ongeballast		529,00 m2	21.781

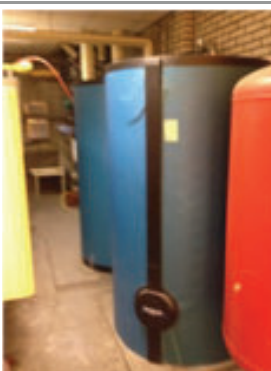
Installatieruimte					
K3GV02 Verval tussen 75%-87,5% van de levensduur					
Ernst	Intensiteit	Omvang	Conditie	Aspect/prioriteit	
Gering	2	5	3	Toename klachtenonderhoud - ernstig effect	
Activiteit: 2018 Hvh Totaal					
Vervangen boiler gas 1000 ltr 2,00 st 25.953					
5610 CV-expansievat collectief

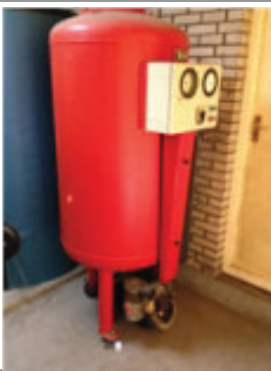
Installatieruimte					
K2GV02 Verval tussen 75%-87,5% van de levensduur					
Ernst	Intensiteit	Omvang	Conditie	Aspect/prioriteit	
Gering	2	5	3	Toename klachtenonderhoud - ernstig effect	
Activiteit: 2019 Hvh Totaal					
Vervangen CV-expansievat collectief 1,00 st 1.657					
5721 Dakventilator VDA 250/4 D+WST

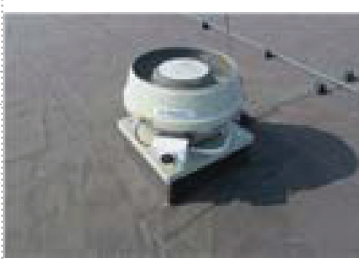
Dak hoog					
K14GV01 Verval tussen 50%-75% van de levensduur					
Ernst	Intensiteit	Omvang	Conditie	Aspect/prioriteit	
Gering	2	5	3	Toename klachtenonderhoud - ernstig effect	
Activiteit: 2022 Hvh Totaal					
Vervangen dakventilator t/m 1500 m3/u 5,00 st 8.508

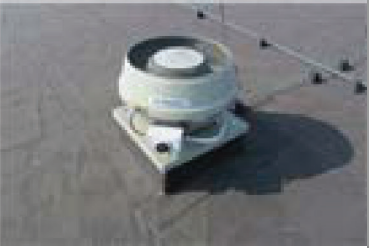
5721 Dakventilator VDA 335/6 D+WST Dak hoog K14GV01 Verval tussen 50%-75% van de levensduur

Ernst	Intensiteit	Omvang	Conditie	Aspect/prioriteit	
Gering	2	5	3	Toename klachtenonderhoud - ernstig effect	
Activiteit:		2022	Hvh	Totaal	
Vervangen dakventilator t/m 1500 m3/u			8,00 st	17.132	
6111 Groepenkast liften A + B Installatieruimte E5GV02 Verval tussen 75%-87,5% van de levensduur

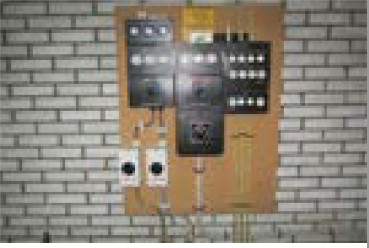
Ernst	Intensiteit	Omvang	Conditie	Aspect/prioriteit	
Gering	2	5	3	Veiligheid & Gezondheid - ernstig effect Toename klachtenonderhoud - ernstig effect	
Activiteit:		2022	Hvh	Totaal	
Vervangen groepenkast inclusief bedrading			1,00 st	4.583	
6111 Groepenkast beganegrond Installatieruimte E5GV02 Verval tussen 75%-87,5% van de levensduur

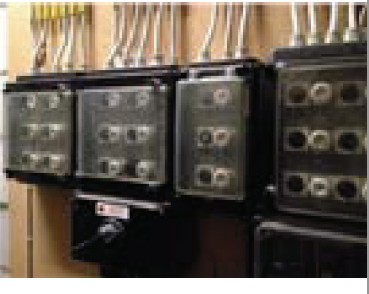
Ernst	Intensiteit	Omvang	Conditie	Aspect/prioriteit	
Gering	2	5	3	Veiligheid & Gezondheid - ernstig effect Toename klachtenonderhoud - ernstig effect	
Activiteit:		2022	Hvh	Totaal

Vervangen groepenkast inclusief bedrading			1,00 st	10.963	
6171 Bliksembeveiligingsinstallatie Dak hoog E2EC02 Leiding is onderbroken

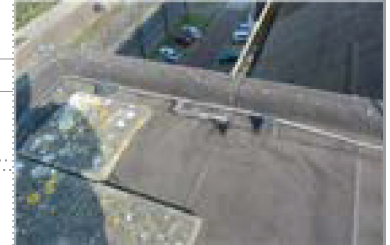
E2GV01 Verval tussen 50%-75% van de levensduur

Ernst	Intensiteit	Omvang	Conditie	Aspect/prioriteit
Gering	1	5	2	Veiligheid & Gezondheid - ernstig effect

Activiteit:	2024	Hvh	Totaal
Vervangen bliksembeveiliging-installatie		40,00 m1	332
