Inspectierapport dak

Munnik VvE Beheer B.V.
VvE. Duyvenhage 2
Biesbosch 71 1115 HH DUIVENDRECHT
onderhoudscontract 220400173.1
geïnspecteerd op 27-09-2022

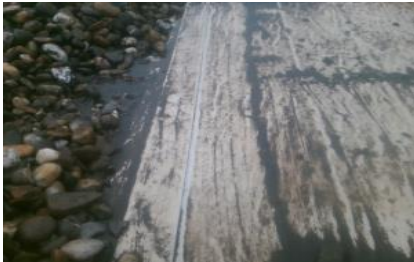
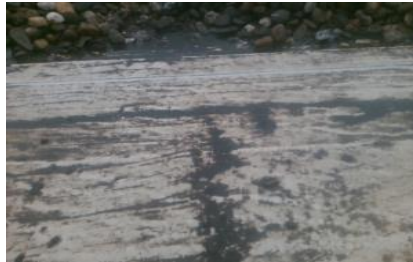
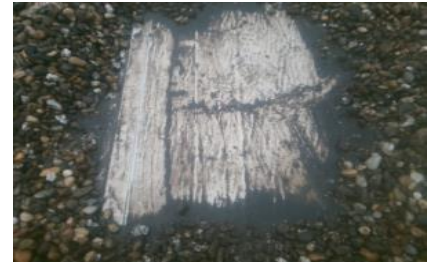
dakbedekking

UITSTEKEND

kunststof

Er zijn hier geen gebreken geconstateerd.

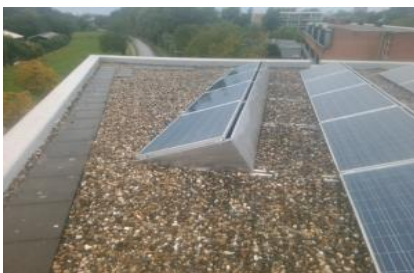
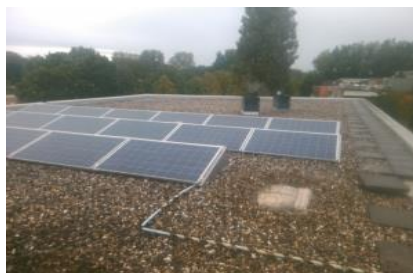
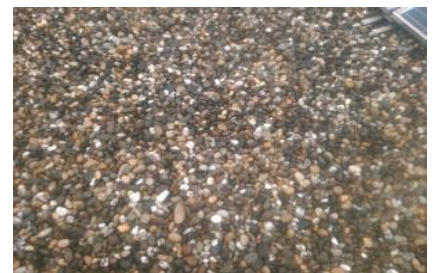
ballastlaag

UITSTEKEND

grind

Er zijn hier geen gebreken geconstateerd.

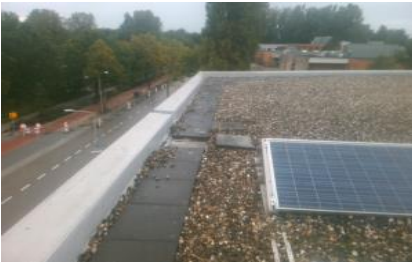
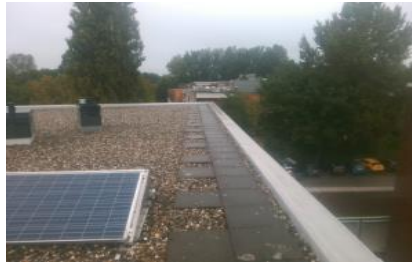
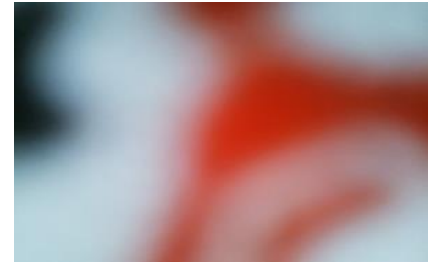
ballastlaag

UITSTEKEND

tegels

Op en om de tegels is vervuiling aangetroffen. Dit veroorzaakt nog geen problemen, maar dient jaarlijks gecontroleerd te worden.

belang gering

omvang incidenteel

intensiteit laag

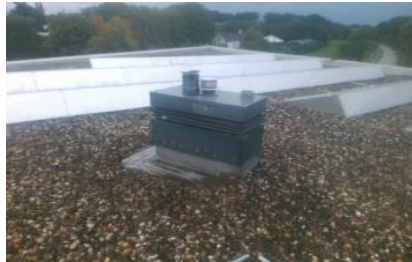
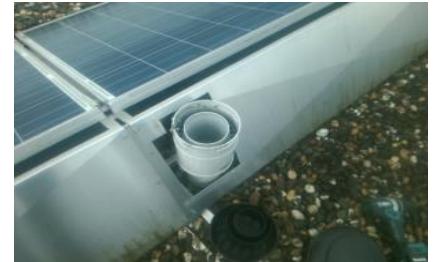
dakdoorbrekingen !

UITSTEKEND

doorvoeren

De kap ontbreekt / beschadigd dit dient te worden vervangen. Dit gebrek is verholpen.

belang gering

omvang incidenteel

intensiteit hoog

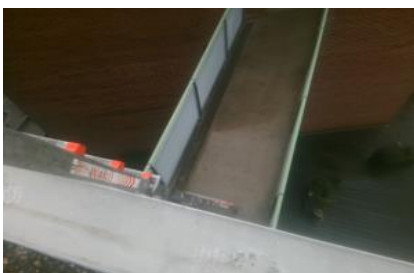
ladderank. / daktoegang

aanwezig, echter niet veilig

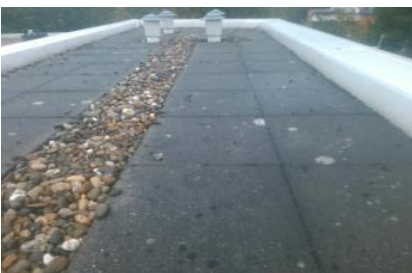
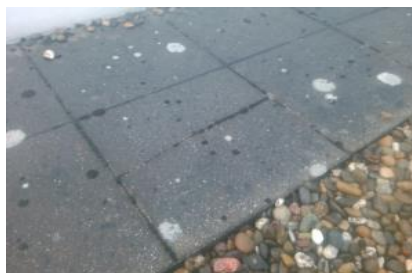
ballastlaag

UITSTEKEND

tegels

Er zijn gebroken tegels aangetroffen. Dit kan mogelijk mechanische beschadigingen aan de dakbedekking opleveren. Dit veroorzaakt nog geen problemen, maar dient jaarlijks gecontroleerd te worden.

belang gering

omvang incidenteel

intensiteit laag

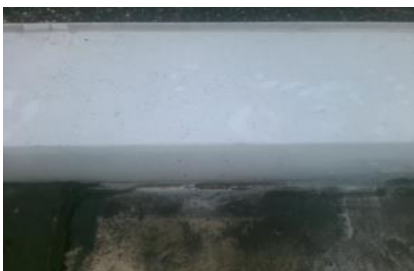
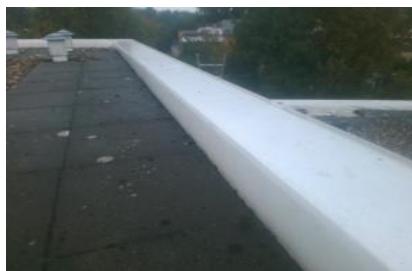
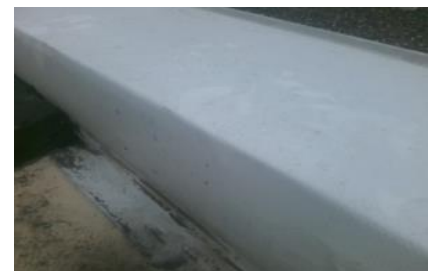
afwerkstroken dakranden !

GOED

kunststof

Er is plooivorming in de afwerkstroken geconstateerd. Dit veroorzaakt nog geen problemen, maar dient jaarlijks gecontroleerd te worden.

belang ernstig

omvang regelmatig

intensiteit laag

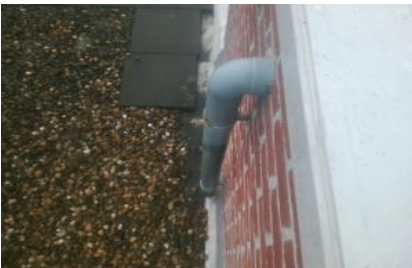
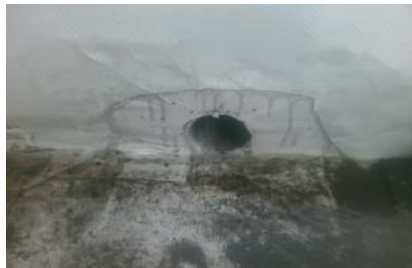
De inspecteur heeft geconstateerd dat er geen noodoverlopen aanwezig zijn. Dit veroorzaakt nog geen problemen, maar dient jaarlijks gecontroleerd te worden.

belang **gering**

omvang **algemeen**

intensiteit **hoog**

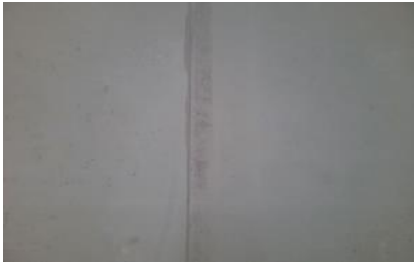
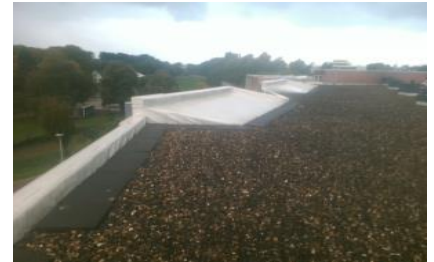
dakbedekking ⚠️

Plaatselijk blijft water staan. Dit zal de levensduur van het dak negatief beïnvloeden Dit veroorzaakt nog geen problemen, maar dient jaarlijks gecontroleerd te worden.

belang **gering**

omvang **regelmatig**

intensiteit **laag**

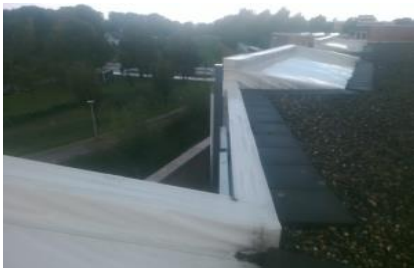
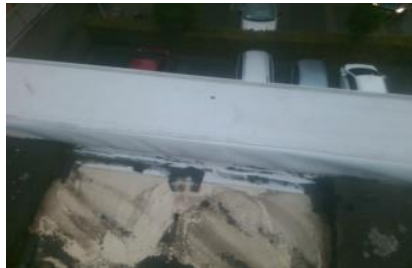
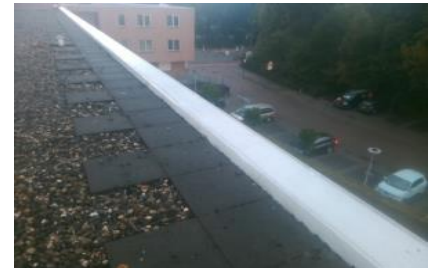
afwerkstroken dakranden !

Er is plooivorming in de afwerkstroken geconstateerd. Dit veroorzaakt nog geen problemen, maar dient jaarlijks gecontroleerd te worden.

belang ernstig

omvang regelmatig

intensiteit laag

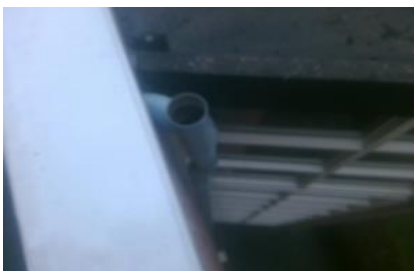
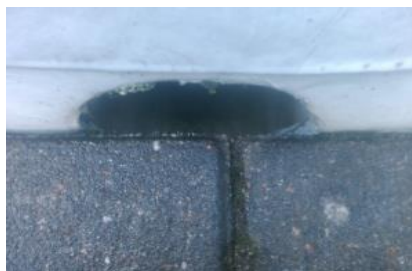
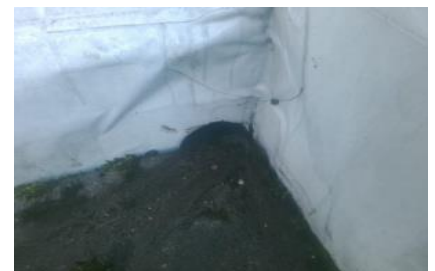
De hemelwaterafvoeren zitten te hoog waardoor er water op het dak blijft staan en op den duur de dakbedekking aantast. Dit veroorzaakt nog geen problemen, maar dient jaarlijks gecontroleerd te worden.

belang **serieus**

omvang **regelmatig**

intensiteit **laag**

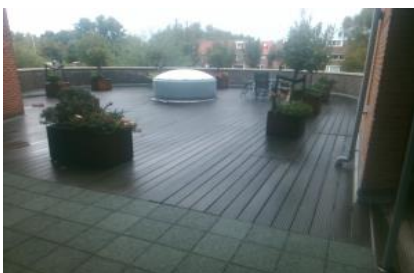
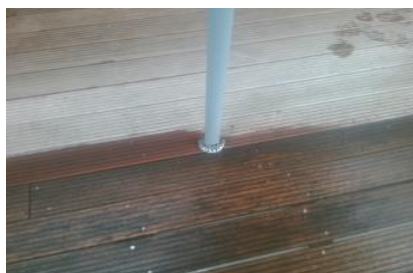
hemelwaterafvoeren

Er zijn hier geen gebreken geconstateerd.

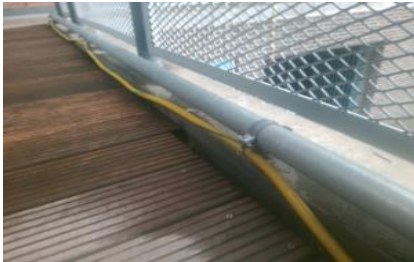
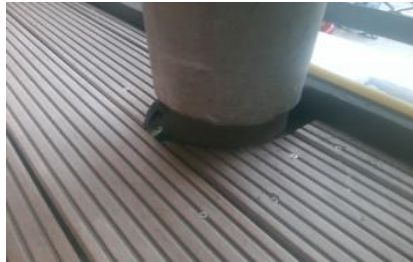
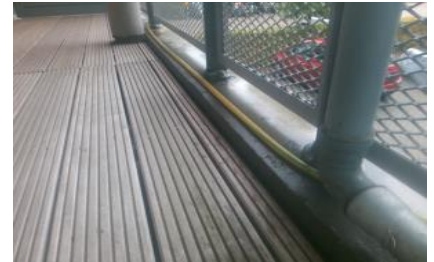
strookafwerking

UITSTEKEND

triflex

Er zijn hier geen gebreken geconstateerd.

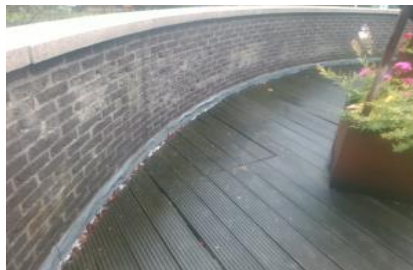
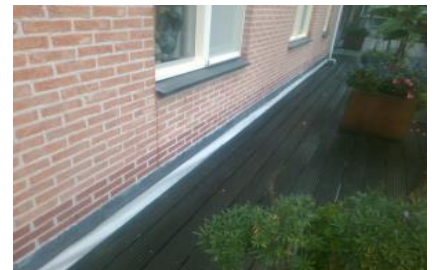
Er is scheurvorming in de loodafwerking waargenomen, waardoor er mogelijk inwatering kan plaats vinden. Dit veroorzaakt nog geen problemen, maar dient jaarlijks gecontroleerd te worden.

belang ernstig

omvang regelmatig

intensiteit midden

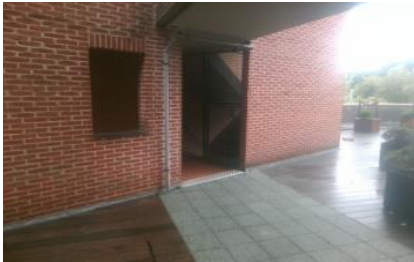
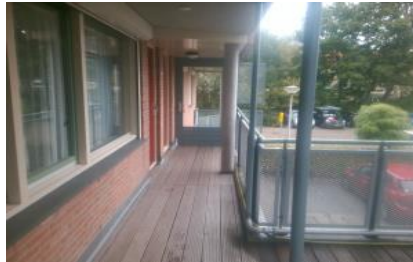
ladderank. / daktoegang

aanwezig en veilig
