MINERVA
V A S T G O E D B E H E E R

Hilwis Complex – Groot onderhoud

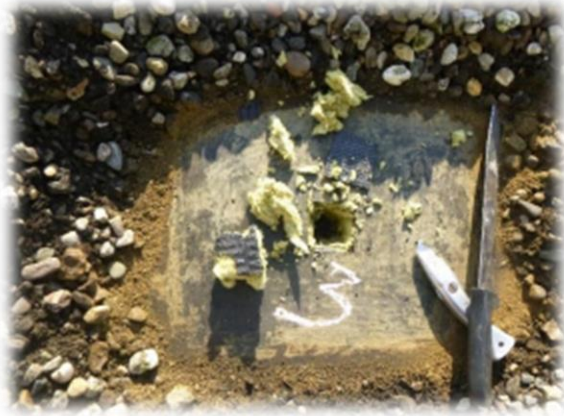
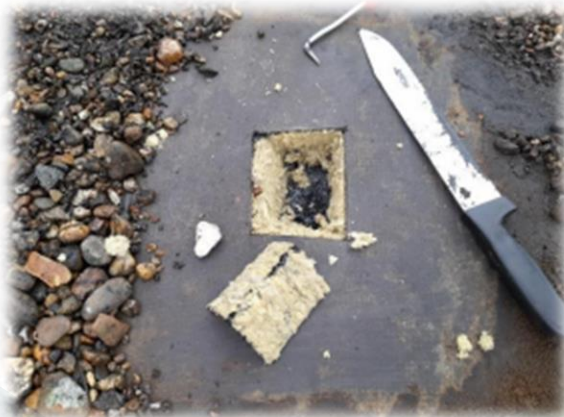
Bevindingen BDA Dakadvies

- Platte daken
 - Dakbedekking matige conditie
 - Onvoldoende isolatiewaarde
 - Ernstig aangetaste isolatie
 - Extra aandachtspunt: dakbedekking terrassen
 - Aangetroffen teermastiek
 - Gehele vervanging dakbedekking en isolatie
 - Gebreken zinken dakafwerking
