Meerjarenonderhoudsplan

503 • VvE Bloom blok 3 (503)

De Rijpgracht 14 t/m 24, J. van Andringastraat 2 t/m 34, Jan den Haenstraat 1
t/m 33 en T. H. de Vriesstraat 1 t/m 11

Amsterdam

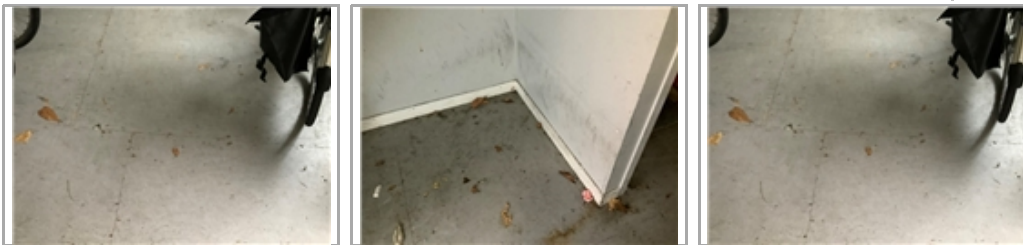
Betreft vervuiling van de vloer t.p.v. de collectieve fietsstallingen. Dit gebrek valt niet te voorkomen en daarom is er geen actie vereist.

Maatregel elders opgenomen.

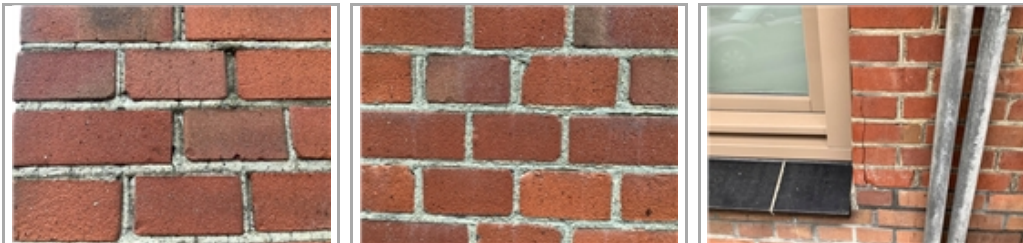
Betreft verwerking van de voegen. Dit is waarschijnlijk ontstaan door reinigingswerkzaamheden. De voegen zijn nog hard en in tact. Hierdoor is er geen actie vereist.

Maatregel elders opgenomen.

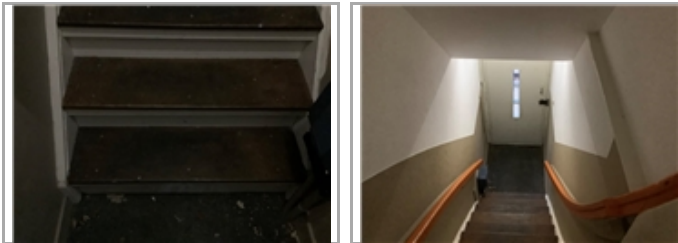
De transparante laklaag is te dun. Dit komt door dagelijks gebruik en valt niet te voorkomen. Wel is het van belang om de juiste bescherming te bieden aan de houten treden. Geadviseerd wordt om tijdens de werkzaamheden aan de algemene ruimtes ook een nieuw verfsysteem aan te brengen.

Maatregel elders opgenomen.

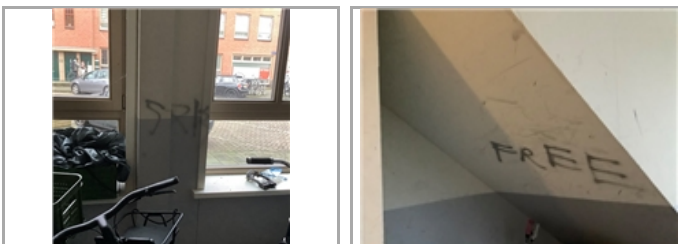
Betreft bekladding t.p.v. de binnenmuren van de collectieve fietsenstallingen. Elders binnen de VvE zijn de wanden nog netjes. Geadviseerd wordt om de fietsenstalling in 2026 mee te nemen. Met de P.O. aan de algemene ruimtes. Maatregel elders opgenomen.

Maatregel elders opgenomen.

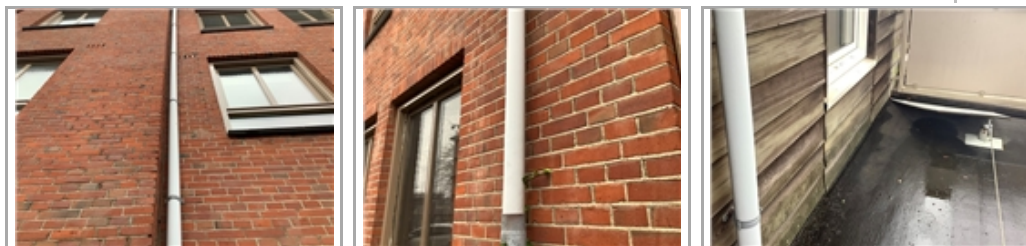
Betreft onvoldoende overlapping van de dakpannen. Dit gebrek komt incidenteel voor. Het advies is om een post op te nemen voor de onderhoud van de dakpannen.

Maatregel elders opgenomen.

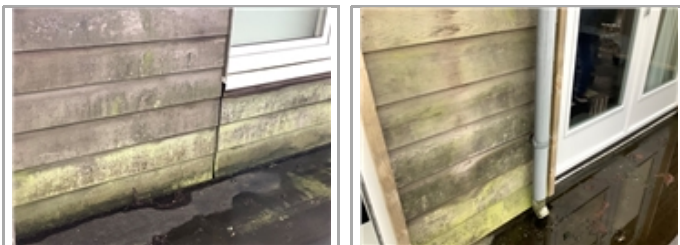
Betreft mos- en algroei t.b.v. de Red Cedar gevelbekleding. Dit is niet gewenst, echter om dit schoon te krijgen dient het hout gereinigd te worden met hoge druk. Dit kan leiden tot andere complicaties. Daarom is het advies om het mos en alg nu te negeren.

Maatregel elders opgenomen.

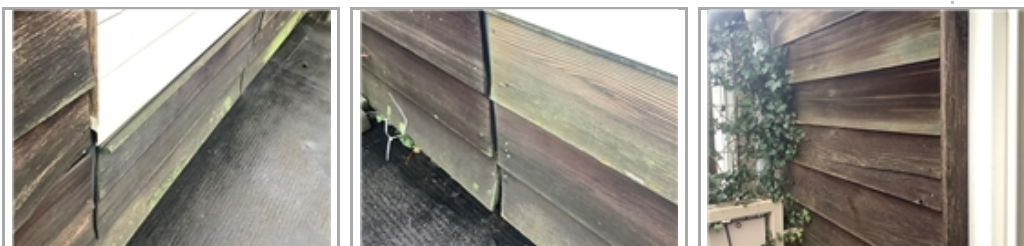
Betreft het deformeren en scheefstand van het red cedar hout. Hout is een levend product dat zichzelf vervormd. Het is dus gebruikelijk dat hout dit soort dergelijke gebreken vertoont. Maatregel elders opgenomen.

Maatregel elders opgenomen.

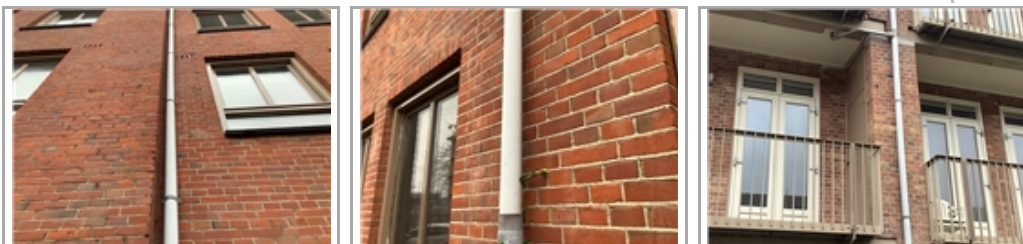
Betreft het gebrek verval t.p.v. de hemelwaterafvoeren. De hemelwaterafvoeren zijn zichtbaar verweerd, echter is de stijfheid nog voldoende.

Maatregel elders opgenomen.

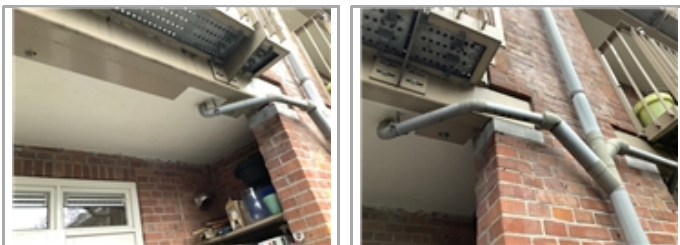
Betreft vervuiling van de plafonds t.p.v. de balkons. Dit is niet te weerhouden en reinigen wordt niet geadviseerd i.v.m. het loskomen van het beschermlaag. Hier is geen actie vereist.

Maatregel elders opgenomen.
