ADVIESRAPPORT

Opgesteld door Nando Mali van CED

Uitgebracht aan het Instituut
Mijnbouwschade Groningen

Aanvrager	T. Rozeboom
Zaaknummer	AS20569937
Datum inspectie	01-04-2021
Datum rapport	19-04-2021

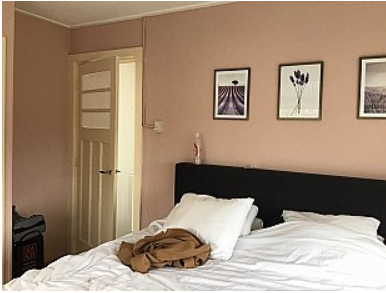
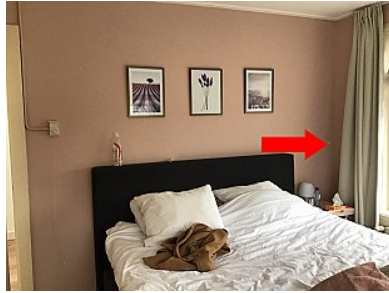
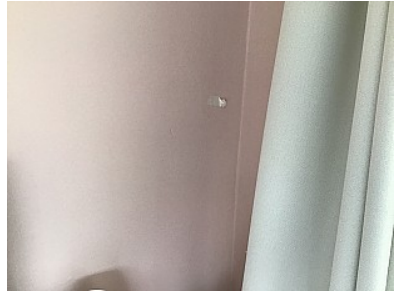
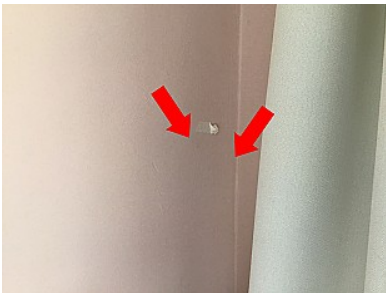
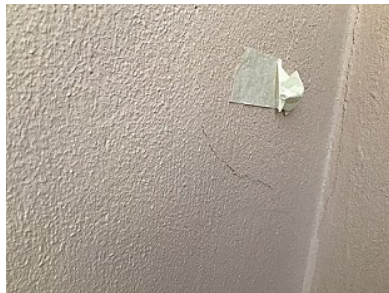
Nr.	Beschrijvingschade	Schadebedrag
1	Er is een grillige, diagonale scheur in de wand 0,1 m1 vanaf de rechter wand richting de linker wand. De scheur heeft een totale lengte van 0,1 m1. De wand heeft een totale oppervlakte van 4,2 m2 en is afgewerkt met stuc- en sauswerk. De wand betreft een steenachtige wand.	€ 730,68
2	Er is een grillige, verticale scheur in de wand 0,5 m1 vanaf het plafond richting de vloer. De scheur heeft een totale lengte van 0,9 m1. De wand heeft een totale oppervlakte van 1,0 m2 en is afgewerkt met stuc- en sauswerk. De wand betreft een steenachtige wand. Voorbereidende werkzaamheden zijn gerekend bij schade 1.	€ 423,66
3	Er is een grillige scheur in het plafond vanaf het trapgat richting het verlaagde plafond. De scheur heeft een totale lengte van 2,1 m1. Het plafond heeft een totale oppervlakte van 1,4 m2 en is afgewerkt met stuc- en sauswerk. De bovenliggende vloerconstructie bestaat uit een houten balklaag met regelwerk en gips-beplating.	€ 357,71

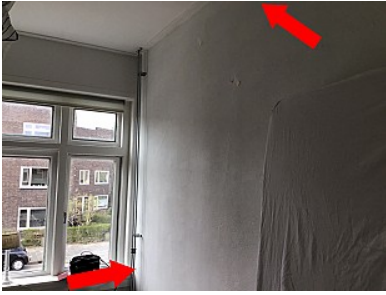
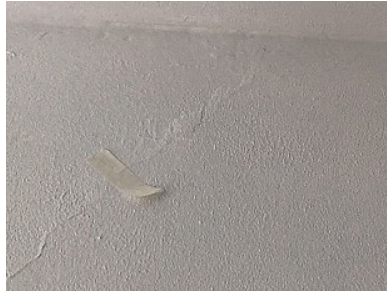
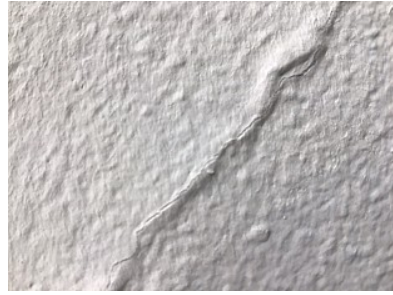
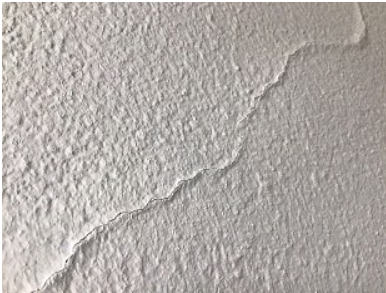
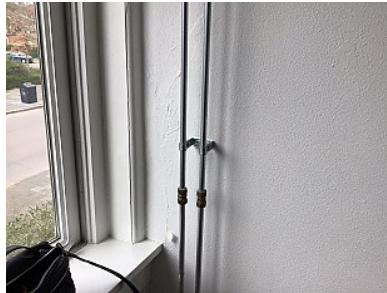
Schade 7

7	Er is een grillige, diagonale scheur in de wand vanaf het plafond richting de vloer. De scheur heeft een totale lengte van 2,6 m1. De wand heeft een totale oppervlakte van 3,0 m2 en is afgewerkt met stuc- en sauswerk. De wand betreft een steenachtige wand. Voorbereidende werkzaamheden zijn gerekend bij schade 6.	€ 1.248,30
8	Er zijn diverse rechte scheuren in het plafond vanaf de wand tot de tegenovergestelde wand. De scheuren hebben een totale lengte van 11,0 m1. Het plafond heeft een totale oppervlakte van 7,9 m2 en is afgewerkt met stuc- en sauswerk. De bovenliggende vloerconstructie bestaat uit een houten balklaag met regelwerk en gips-beplating.	€ 1.051,26
9	Er is een rechte, verticale scheur in de wand vanaf het plafond richting de vloer. De scheur heeft een totale lengte van 0,7 m1. De wand heeft een totale oppervlakte van 5,9 m2 waarvan 3,0 m2 is afgewerkt met stuc- en sauswerk. De wand betreft een hout skeletbouw wand met gips-beplating.	€ 707,87

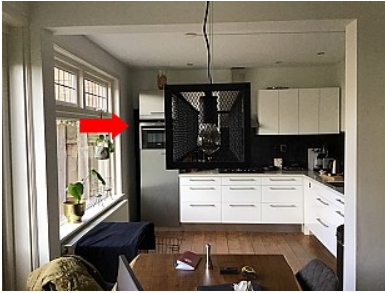
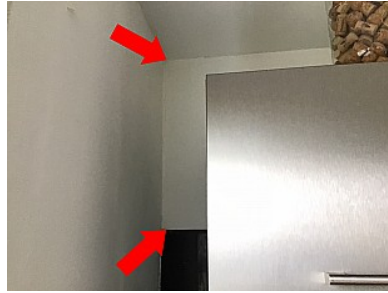
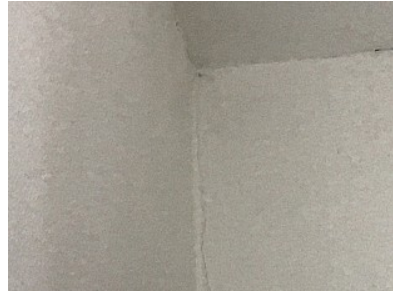
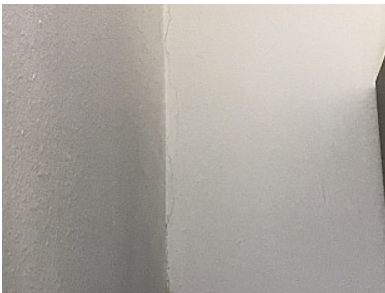
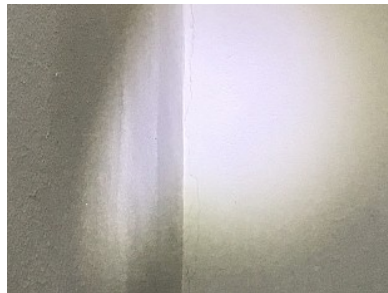
Soort schade	Scheurvorming in binnenmuur
Datum ontstaan schade	Onbekend
Locatie	Binnenkant gebouw
Etage	Begane grond
Vertrek	Keuken
Wand/Plafond/Vloer/Anders:	Wand
Nummer	3

Omschrijving	Er is een rechte, verticale scheur in de wand vanaf het plafond richting de vloer. De scheur heeft een totale lengte van 0,7 m1. De wand heeft een totale oppervlakte van 5,9 m2 waarvan 3,0 m2 is afgewerkt met stuc- en sauswerk. De wand betreft een hout skeletbouw wand met gips-beplating.
--------------	--

Is de schade veroorzaakt en/of verergerd door mijnbouw?	Ja
Toelichting:	
Het ontstaan of de verergering van deze schade door trillingen als gevolg van mijnbouwactiviteiten is niet uit te sluiten.

Reparatie	Aantal	Eenheid	Excl.	Incl.	BTW %
stucloper afdekken interieur / vloer	3,0	m2	€ 36,88	€ 44,62	21
overzetten stucwerk wanden t.b.v. sauswerk	3,0	m2	€ 302,23	€ 329,43	9
sauswerk binnenwanden incl. schoonmaken ondergrond	3,0	m2	€ 302,23	€ 329,43	9
toeslag inweefselen	0,3	m2	€ 4,03	€ 4,39	9
Totaal schadebedrag:			€ 645,36	€ 707,87

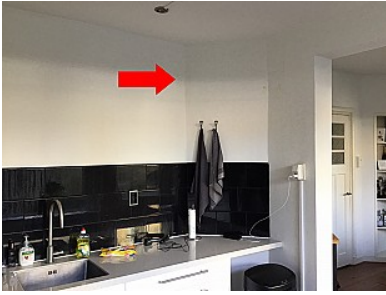
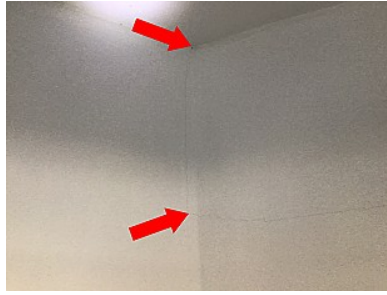
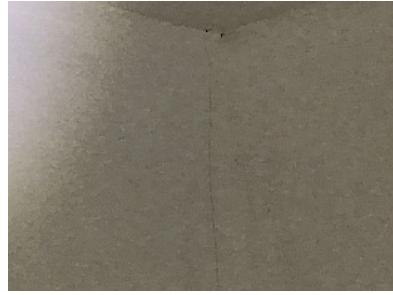
Soort schade	Scheurvorming in binnenmuur
Datum ontstaan schade	Onbekend
Locatie	Binnenkant gebouw
Etage	Begane grond
Vertrek	Keuken
Wand/Plafond/Vloer/Anders:	Wand
Nummer	4

Omschrijving	Er is een grillige, verticale scheur in de wand vanaf het plafond richting het keukenblad. De scheur heeft een totale lengte van 0,5 m1. De wand heeft een totale oppervlakte van 4,2 m2 waarvan 2,6 m2 is afgewerkt met stuc- en sauswerk. De wand betreft een hout skeletbouw wand met gips-beplating.
--------------	--

Is de schade veroorzaakt en/of verergerd door mijnbouw?	Ja
Toelichting:	
Het ontstaan of de verergering van deze schade door trillingen als gevolg van mijnbouwactiviteiten is niet uit te sluiten.

Reparatie	Aantal	Eenheid	Excl.	Incl.	BTW %
stucloper afdekken interieur / vloer	3,0	m2	€ 36,88	€ 44,62	21
overzetten stucwerk wanden t.b.v. sauswerk	2,6	m2	€ 261,93	€ 285,50	9
sauswerk binnenwanden incl. schoonmaken ondergrond	2,6	m2	€ 261,93	€ 285,50	9
toeslag inweefselen	0,2	m2	€ 2,69	€ 2,93	9
Totaal schadebedrag:			€ 563,42	€ 618,56

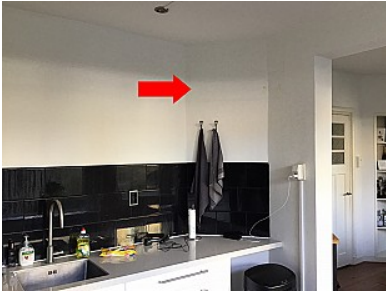
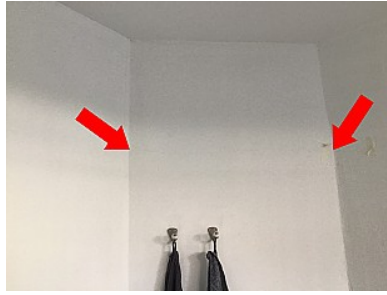
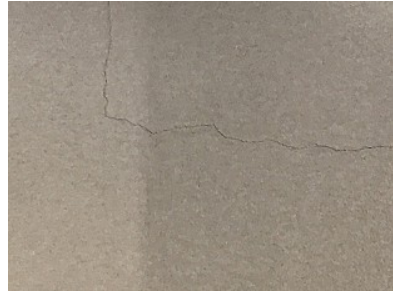
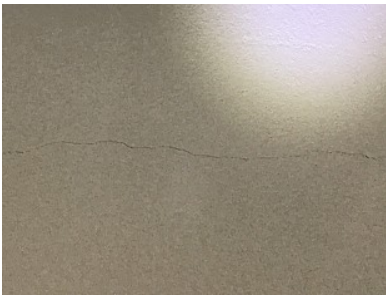
Soort schade	Scheurvorming in binnenmuur
Datum ontstaan schade	Onbekend
Locatie	Binnenkant gebouw
Etage	Begane grond
Vertrek	Keuken
Wand/Plafond/Vloer/Anders:	Wand
Nummer	5
