# Rapport QuickScan Funderingsrisico

Gerard Doulaan 33, 1181WR Amstelveen

**FUNDERINGSRISICO** **Laag**

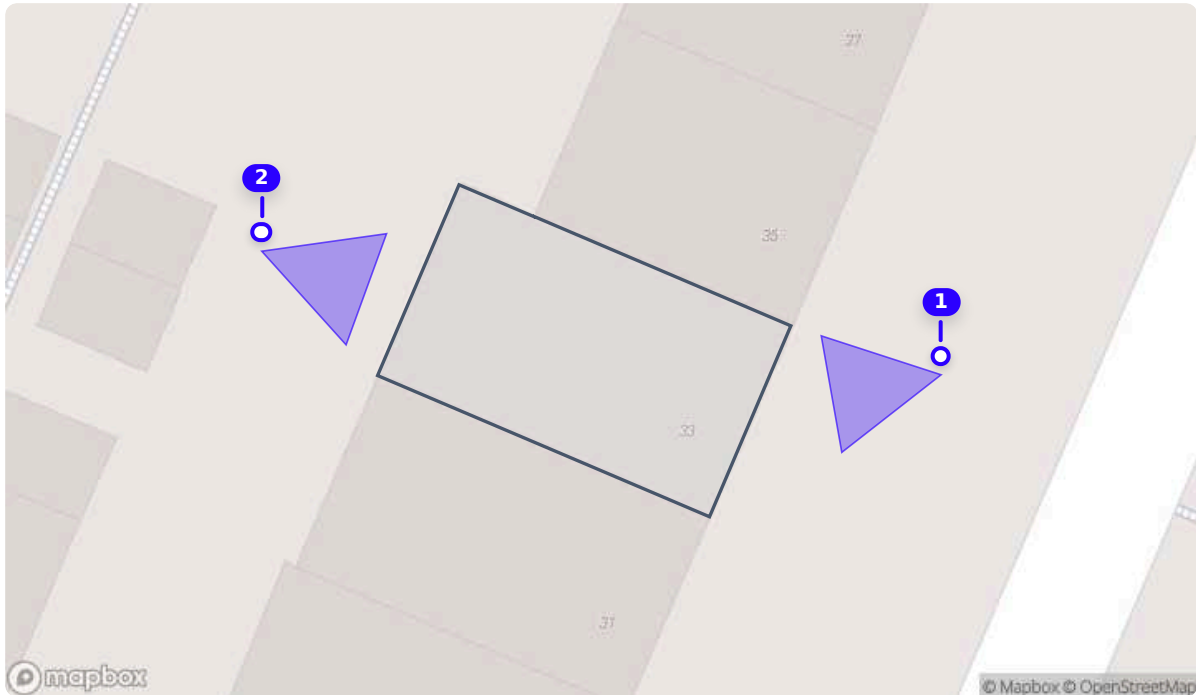
Kaart: Scheurmetingen

| Object | Aantal details | Beoordeling<br>maximale scheur |
|---|---|---|
| Gerard Doulaan 33, 1181WR Amstelveen | 0 | Er zijn geen scheuren |

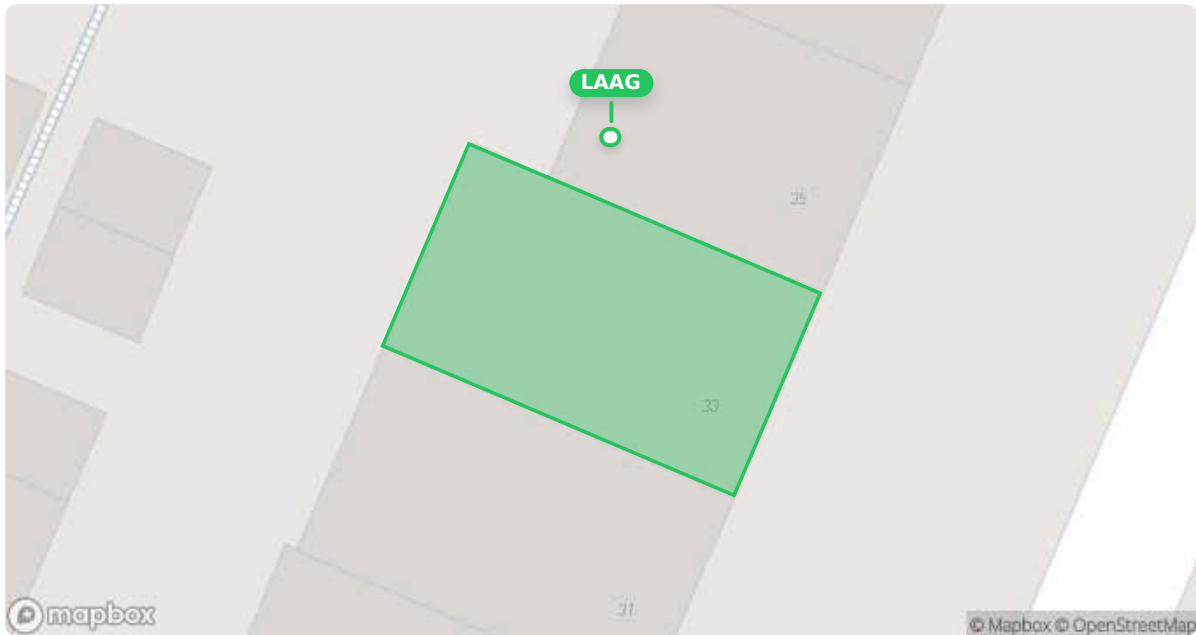
Kaart: Conclusie overzicht

De funderingsrisico's voor het object aan de Gerard Doulaan 33, 1181WR Amstelveen zijn beoordeeld als laag. Er zijn geen significante tekenen van structurele schade vastgesteld, en de expertbeoordeling bevestigt deze classificatie.
