Rapport

van het bouwkundig onderzoek
uitgevoerd aan:

Gortstraat 34
3905 BE Veenendaal

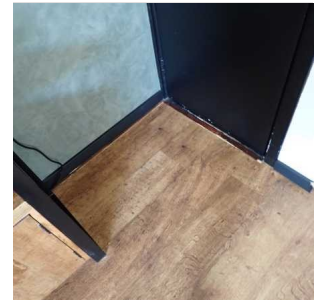
Het object is aan buitenzijde visueel bekeken of scheefstanden of verzakkingen aanwezig zijn. Hierbij wordt opgemerkt dat kleinere scheefstanden niet waargenomen kunnen worden. Ook begroeiingen en dergelijke kunnen een goed visueel beeld beïnvloeden en leiden tot geen of een verkeerde conclusie.

In dit geval is een minimale scheefstand of verzakking aan het object opgemerkt. De oorzaak van deze schade zou met de fundering te maken kunnen hebben, maar dat is niet vast te stellen tijdens deze beperkte inspectie. De situatie lijkt stabiel, maar dit geeft echter geen garantie voor de toekomst. Eventuele risico's zijn alleen via een nader onderzoek uit te sluiten.

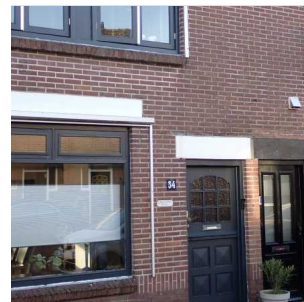
Beton (oud, geen dil.)

De conditie van de detaillering

Door aanwezigheid van verschillende materialen zonder aanwezigheid van dilataties is er een risico dat door uitzetting en krimp van materialen scheurvorming gaat ontstaan. Bij voorkeur is deze dilatatie voorzien van een elastische kit. In dit geval zijn deze dilataties niet aanwezig.

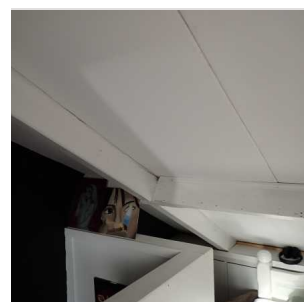
Dak hoofdgebouw - Isolatie

Bevindingen m.b.t. de dakisolatie

Beoordeling: **Onvoldoende**

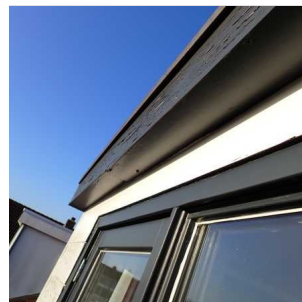
De overstekken en/of boeiboorden zijn (deels) bekleed, waardoor het achterliggende houtwerk niet kon worden geïnspecteerd. Eventuele gebreken achter deze bekleding kunnen hierdoor niet worden uitgesloten. Ter voorkoming van condensvorming en houtrot dient de bekleding met voldoende ventilatiemogelijkheid te zijn aangebracht.

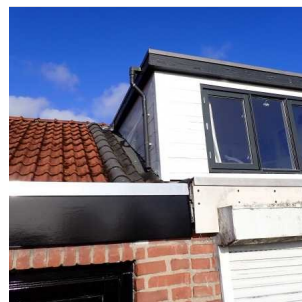
Ventilatie

Beoordeling: **Onvoldoende**

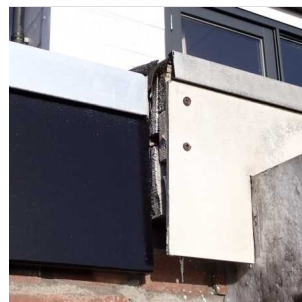
Schilderwerk

Het schilderwerk

Beoordeling: **Onvoldoende**

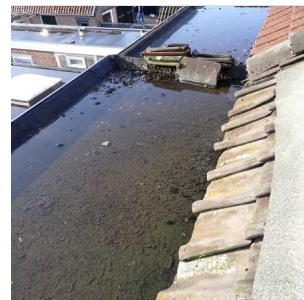
Het afschot

Het afschot van het platte dak is onvoldoende. Het is belangrijk om het afschot te verbeteren zodra de dakbedekking wordt vervangen, zodat water efficiënt wordt afgevoerd. Daarnaast kan er mogelijk een extra afvoer worden gerealiseerd om waterophoping te voorkomen.

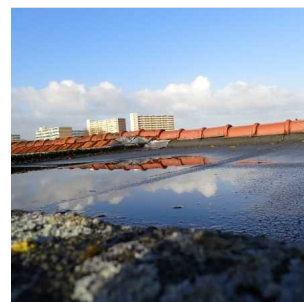
Uitgevoerd herstel

Er zijn reeds reparaties uitgevoerd. Het geheel kan op dit moment goed functioneren, maar op langere termijn en/of bij het ontstaan van nieuwe gebreken dient het materiaal te worden vervangen. Vooralsnog wordt dit op korte termijn niet verwacht.

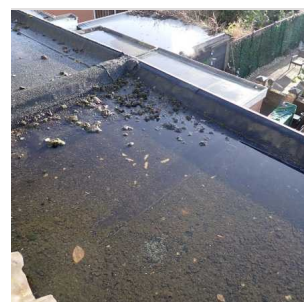
Dakkapel - Waterkerende voorziening

Beoordeling: **Onvoldoende**

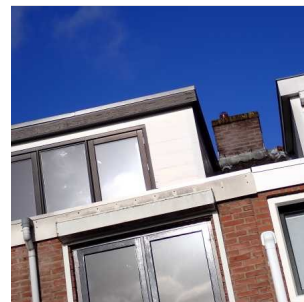
De conditie van het schilderwerk

Beoordeling: **Onvoldoende**

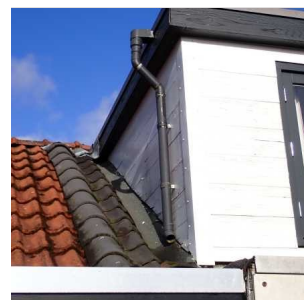
Houtrot aangetroffen in de zijwangen:

Beoordeling: **Onvoldoende**

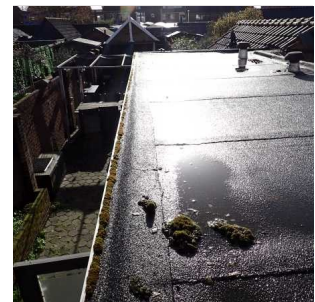
Dak van aanbouw - Waterkerende voorziening

De lekkage in de keuken komt vermoedelijk door de stadsuitloop welke op tegenschot ligt, deze op afschot aanbrengen! Ook kan het zijn door het ontbreken van de loodafwerking op het dak bij de dakterras deur (kosten zijn hiervoor berekend bij dakaansluitingen aanbouw)!

Beoordeling: **Slecht**

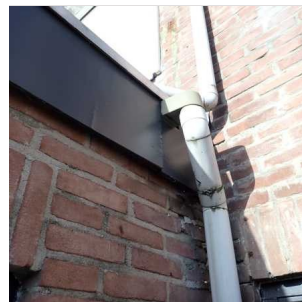
Conditie van de HWA (regenpijp)

De doorvoer van de hemelwaterafvoer vertoont diverse gebreken. Deze gebreken dienen te worden hersteld. Let op: bij het herstellen van de doorvoer kan blijken dat deze toch in het geheel dient te worden vervangen.

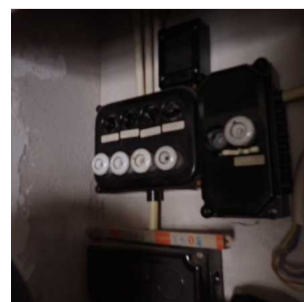
Elektra - Groepenkast

Conditie van de groepenkast

Beoordeling: **Voldoende**

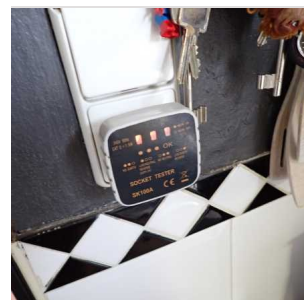
Elektra - Systeem

De conditie van de WCD en het schakelmateriaal

Beoordeling: **Voldoende**

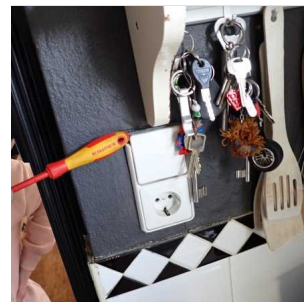
Oude kleuren bedrading

Oude kleuren bedrading, zoals rood/grijs/groen mogen gehandhaafd blijven, zolang deze kleuren niet met de huidige kleuren in één en dezelfde groep zijn gemengd.

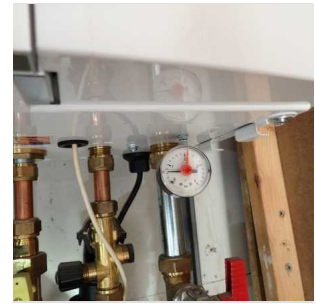
Lekkage/gebrek

Er is een gebrek/lekkage aan het condens afvoer systeem. Herstel door een installateur is noodzakelijk zodat het systeem weer naar behoren kan functioneren.

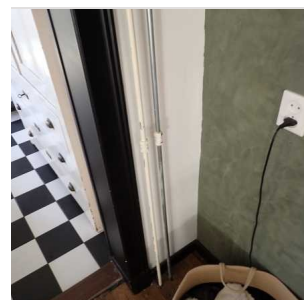
Beugeling

De bevestiging van de waterleiding dient te worden verbeterd, teneinde doorhangen, ongewenste bewegingen en trillingen te voorkomen en het risico op lekkages te beperken.

Beoordeling: **Voldoende**

1 - 5 jaar: € 120

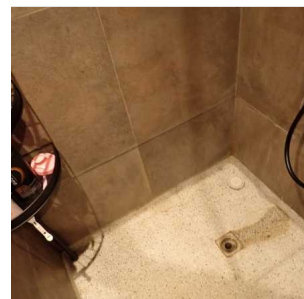
Er heerst een rioollucht in de douche, vermoedelijk door de afvoerput waarvan de stank afsluiter naast de put ligt. De reden hiervoor is vermoedelijk i.v.m. het slecht doorlopen van de afvoer! Hier regulier controleren en bij in gebreken blijven een vervolg onderzoek uitvoeren aan de afvoer van de douche!

Beoordeling: **Voldoende**

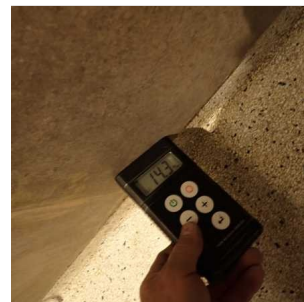
1e Verdieping

Het aanwezige kitwerk verkeert niet in een goede conditie. Deze situatie kan, afhankelijk van het gebruik, een lekkage veroorzaken. Onderhoud en herstel dient te worden uitgevoerd.

Beoordeling: **Voldoende**

1 - 5 jaar: € 260

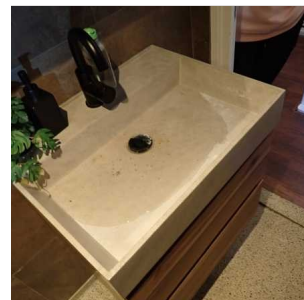
1e Verdieping

Beoordeling: **Onvoldoende**

direct (3 - 12 mnd): € 45

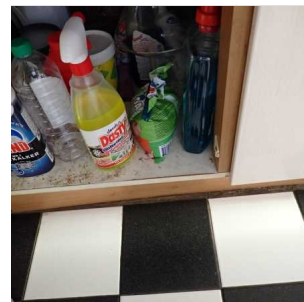
Begane grond

Er is waterschade aan het keukenblok opgemerkt. De oorzaak hiervan is een overmatige vochtbelasting. Indien met beleid wordt omgegaan met de materialen, kan de technische levensduur worden verlengd. Beter is het om het onderdeel te vervangen.

Beoordeling: **Voldoende**

1 - 5 jaar: € 220

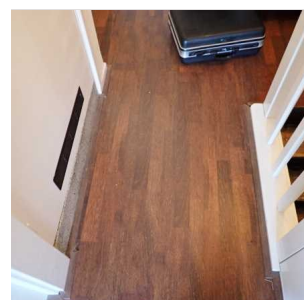
1e Verdieping - Hout

Het is visueel waarneembaar dat (een deel van) de vloer afloopt of verzakt is, wat niet ongebruikelijk is bij oudere woningen. De genoemde gebreken zijn niet van een dermate ernstige aard dat er problemen met de vloer worden verwacht. Deze situatie kan gehandhaafd blijven.

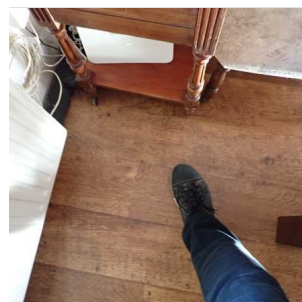
NO

Door het uitoefenen van puntbelastingen is vastgesteld dat er te veel beweging is in het vloerveld of langs de wanden. Oorzaken van voornoemde gebreken kunnen niet of onvoldoende achterhaald worden.

Beoordeling: **Onvoldoende**

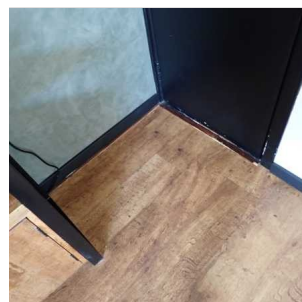
Vlakheid van de vloer

Het is visueel waarneembaar dat een deel van de vloer is verzakt. De oorzaak hiervan is niet geheel duidelijk. Oorzaken van voornoemde gebreken kunnen niet of onvoldoende achterhaald worden. Tevens is er een vermoeden van een 'mogelijk' groter probleem, waarover binnen de scope van deze beperkte, visuele bouwtechnische keuring geen uitspraken gedaan kunnen worden. Er is een vervolg onderzoek geadviseerd i.v.m. veren, kan gelijk gekeken worden naar de reden van het ongelijk zijn!

Beoordeling: **Voldoende**

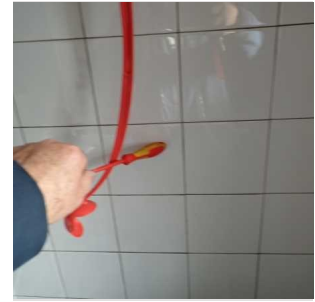
Interieur algemeen

Er zijn gebreken aan de wandtegels opgemerkt. Eventueel kan herstel worden uitgevoerd.

Beoordeling: **Voldoende**

1 - 5 jaar: € 1.530

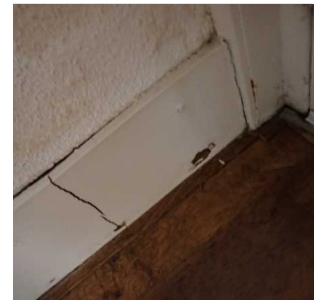
De conditie van het stucwerk

Incidenteel is los stucwerk aanwezig. Dit kan het gevolg zijn van velerlei oorzaken, zoals thermische werking, gebruik van verkeerde materialen of hechtmiddelen. Ongetwijfeld zal bij het afkloppen van het stucwerk blijken dat er meer los stucwerk of gebreken zijn, die nu visueel niet waarneembaar zijn.

Beoordeling: **Onvoldoende**

direct (3 - 12 mnd): € 450

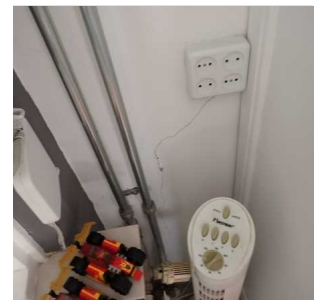
Ouder stucwerk

Het stucwerk in het object is (deels) gedateerd. Aangenomen mag worden dat er scheurvorming en losse plekken aanwezig zijn in deze afwerking die visueel niet waarneembaar zijn.

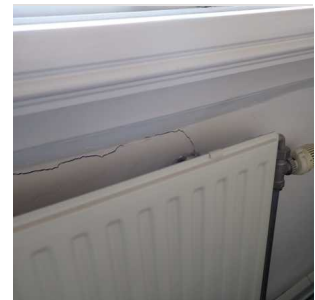
Scheurvorming, werking zetting

In de wanden is scheurvorming aanwezig. De vermoedelijke oorzaak hiervan is een natuurlijke werking en zetting van de materialen. Dit heeft dus geen constructieve betekenis. De gebreken aan de wand en de afwerking kunnen worden hersteld conform het bestaande werk.

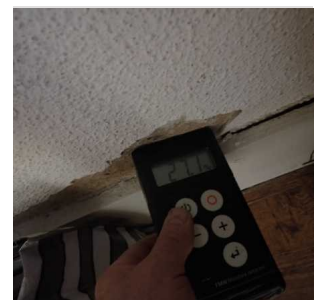
Vocht in wanden

Er is vocht aanwezig in de wanden. Mogelijk is hier sprake van grondwater wat capillair optrekt in de constructie. Het vocht kan wellicht op verschillende manieren (preventief) worden bestreden. Om te komen tot een totaal herstelplan is vervolg inspectie (indien aanbevolen) noodzakelijk. Het oplossen van dergelijke problemen kan kostbaar zijn. Laat u hierover goed informeren. De kosten van een nader onderzoek zijn afhankelijk van het soort onderzoek.

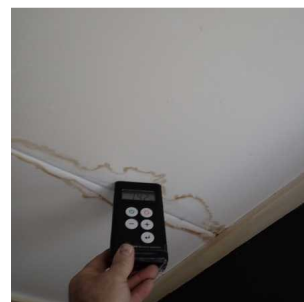
Oude sporen van lekkage

Er zijn oude lekkage plekken waarneembaar. Esthetisch herstel conform de bestaande afwerking kan worden uitgevoerd. Oude of actieve lekkages kunnen de oorzaak zijn van tijdens de inspectie onzichtbare aantasting van het materiaal. Bij oude sporen van lekkage kan er reeds schade aanwezig zijn.

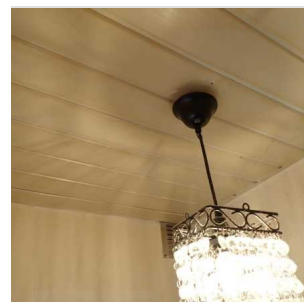
Interieur algemeen - PVC

In het object zijn een of meer brandgevaarlijke materialen als afwerkingen aanwezig. Deze afwerking geven een verhoogd risico (versnelling) bij brand.

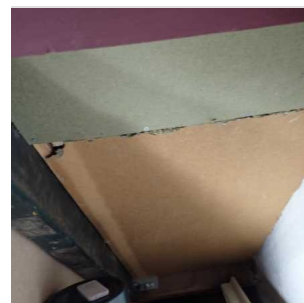
Interieur algemeen - Zachtboard

In het object zijn een of meer brandgevaarlijke materialen als afwerkingen aanwezig. Deze afwerking geven een verhoogd risico (versnelling) bij brand.

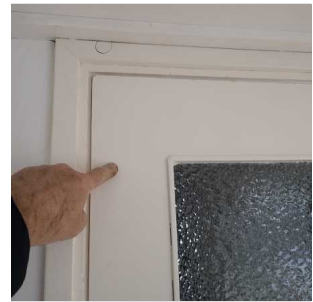
Interieur algemeen

Beoordeling: **Voldoende**

1 - 5 jaar: € 130

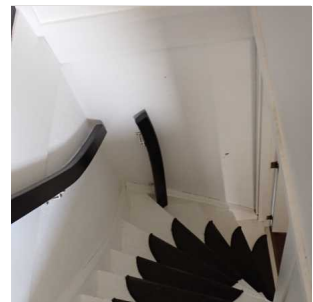
De balustrade/trapleuning is gecontroleerd op stabiliteit en veiligheid. Hierbij zijn gebreken geconstateerd. De leuningdragers zitten los en/of zijn onvoldoende aanwezig. Gebreken dienen te worden hersteld, zodat een veilige situatie ontstaat.

Beoordeling: **Onvoldoende**

direct (3 - 12 mnd): € 90

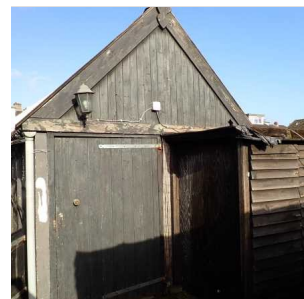
Bijgebouwen

Op het perceel is een bijgebouw aanwezig. Dit is (deels) afgeschreven en dient vervangen of gerenoveerd te worden. Vraag voor een kostenoverzicht een offerte aan. Let op: Hier zijn asbest verdachte dakplaten aanwezig!

Beoordeling: **Onvoldoende**
