INSPECTIE EN HERSTEL VAN KWAAITAAL VLOERELEMENTEN

Vogelwijk te Boskoop:
Grutoplein 1

Ons kenmerk / Our reference A909250/R20030021-gr1/JVI/Mwe

Datum / Date 07-05-2003

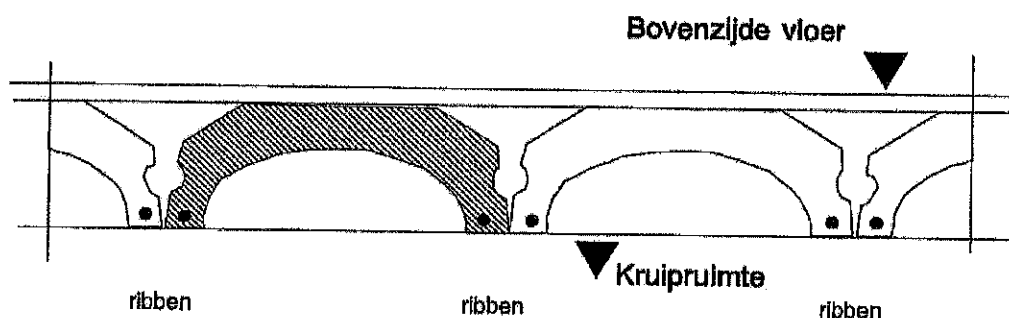
Kweektaal vloerelementen bestaan uit gewelfde geprefabriceerde betonnen elementen, waarbij de constructieve wapening is aangebracht in de zogenaamde "ribben" (zie onderstaande dwarsdoorsnede van de vloer).
