ADVIESRAPPORT

Opgesteld door Henk Profijt van CED

Uitgebracht aan het Instituut
Mijnbouwschade Groningen

Aanvrager	V.R. Knopper
Zaaknummer	S-33059
Datum inspectie	20-05-2021
Datum rapport	16-06-2021

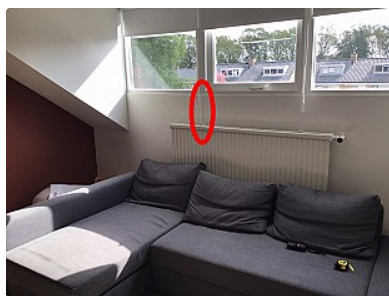
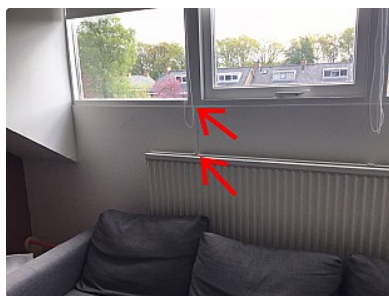
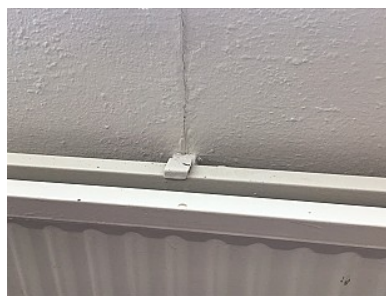
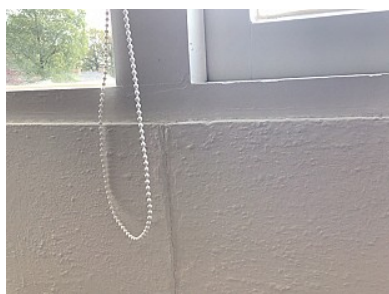
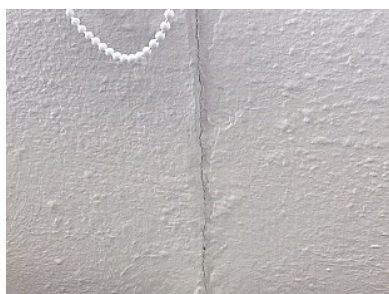
Schade 1

Soort schade	Scheurvorming in binnenmuur
Datum ontstaan schade	Onbekend
Locatie	Binnenkant gebouw
Etage	2e etage
Vertrek	Anders: Kantoor
Wand/Plafond/Vloer/Anders:	Wand
Nummer	4

Omschrijving	Er is een rechte, verticale scheur zichtbaar in de wand vanaf het kozijn richting de vloer. De scheur heeft een totale lengte van 0,3 m1. De wand heeft een totale oppervlakte van 5,4 m2 en is afgewerkt met stuc- en structuursauswerk. De wand betreft regelwerk met beplating.
--------------	--

Is de schade veroorzaakt en/of verergerd door mijnbouw?	Ja
Toelichting:	Het ontstaan of de verergering van deze schade door trillingen als gevolg van mijnbouwactiviteiten is niet uit te sluiten.

Reparatie	Aantal	Eenheid	Excl.	Incl.	BTW %
verplaatsen/de- en hermonteren meubelstukken en (vaste) inrichting	1,0	st	€ 69,84	€ 84,51	21
de- en hermonteren radiatoren/-leidingen - > extra radiatoren	1,0	st	€ 134,29	€ 162,49	21
stucloper afdekken interieur / vloer	4,0	m2	€ 49,17	€ 59,50	21
overzetten stucwerk wanden t.b.v. sauswerk	5,4	m2	€ 272,04	€ 296,52	9
toeslag inweefselen	0,1	m2	€ 1,34	€ 1,46	9
sauswerk binnenwanden incl. schoonmaken ondergrond	5,4	m2	€ 235,72	€ 256,94	9
meerprijs structuursaus	5,4	m2	€ 36,24	€ 39,51	9
Totaal schadebedrag:			€ 798,65	€ 900,92

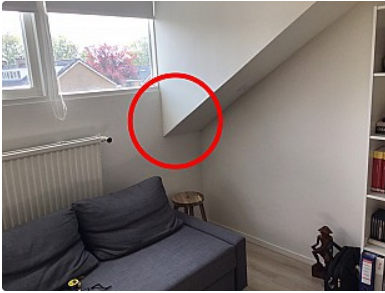
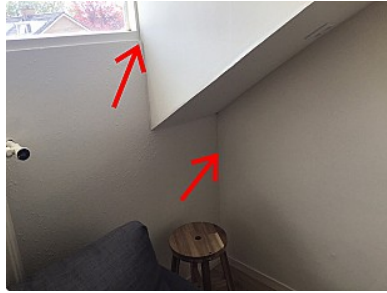
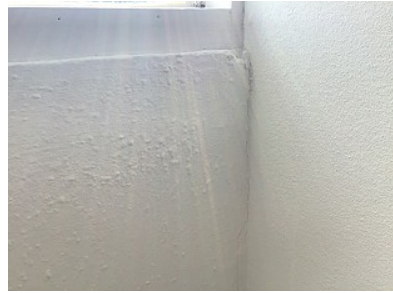
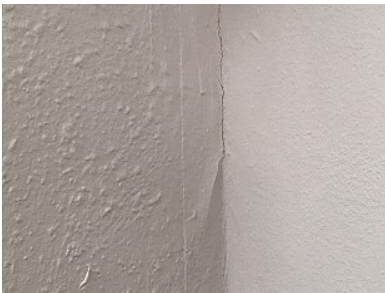
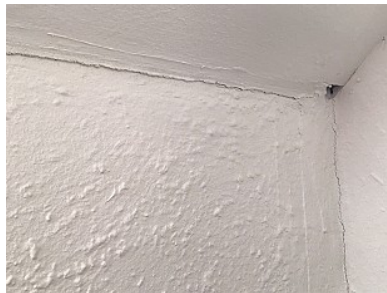
Schade 2

Soort schade	Scheurvorming in binnenmuur
Datum ontstaan schade	Onbekend
Locatie	Binnenkant gebouw
Etage	2e etage
Vertrek	Anders: Kantoor
Wand/Plafond/Vloer/Anders:	Wand
Nummer	4

Is de schade veroorzaakt en/of verergerd door mijnbouw?	Ja
Toelichting:	Het ontstaan of de verergering van deze schade door trillingen als gevolg van mijnbouwactiviteiten is niet uit te sluiten.

Wij adviseren een dergelijke aansluitingen flexibel af te dichten om werking tussen de wanden op te kunnen nemen en verergering en/of gevolgschade te voorkomen. De kosten voor het de- en hermonteren van de radiator(en) en/of de CV-leiding(en) en het sauswerk van de wanden inclusief het schoonmaken van de ondergrond zijn reeds meegenomen in de calculatie van schade 1.

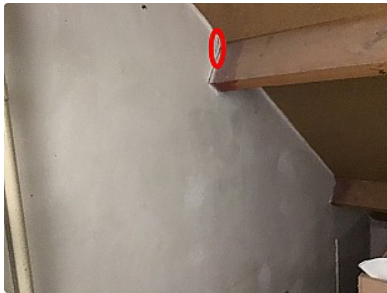
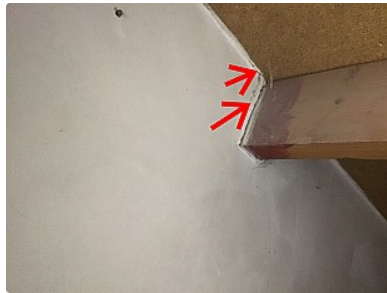
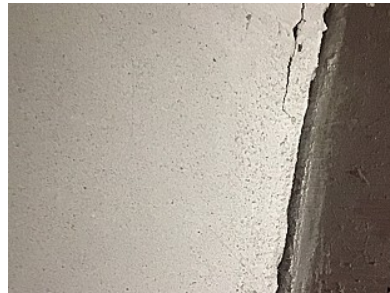
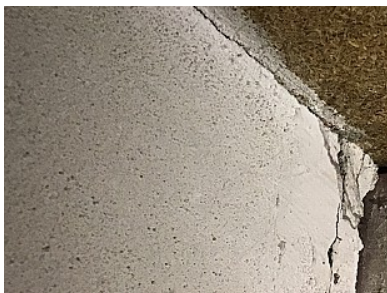
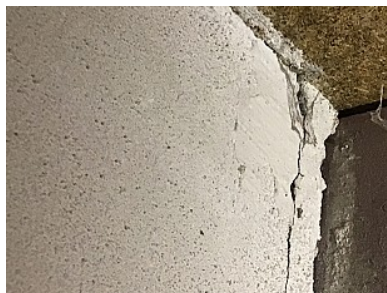
Schade 9

Soort schade	Scheurvorming in binnenmuur
Datum ontstaan schade	Onbekend
Locatie	Binnenkant gebouw
Etage	2e etage
Vertrek	Cv ruimte
Wand/Plafond/Vloer/Anders:	Wand
Nummer	2

Omschrijving	Er is een diagonale scheur in de wand vanaf het schuine dakvlak tot de gording (draagbalk in het dak). De scheur heeft een totale lengte van 0,1 m1. De wand heeft een totale oppervlakte van 5,5 m2 en is afgewerkt met stuc-structuursauswerk. De wand betreft een steenachtige wand.
--------------	---

Is de schade veroorzaakt en/of verergerd door mijnbouw?	Ja
Toelichting:	
Het ontstaan of de verergering van deze schade door trillingen als gevolg van mijnbouwactiviteiten is niet uit te sluiten.

Reparatie	Aantal	Eenheid	Excl.	Incl.	BTW %
scheuren in binnenstucwerk openkappen/-slijpen	0,1	m1	€ 4,55	€ 5,50	21
scheuren dichtzetten met een 2-componenten mortel, wapeningsweefsel en herstel	0,1	m1	€ 15,75	€ 17,17	9
Totaal schadebedrag:			€ 20,30	€ 22,67

De kosten voor de stucloper ten behoeve van het afdekken van het interieur en/of vloer, het overzetten van het stucwerk op de wanden ten behoeve van het sauswerk, het sauswerk van de wanden inclusief het schoonmaken van de ondergrond en de meerprijs structuursaus zijn reeds meegenomen in de calculatie van schade 8.

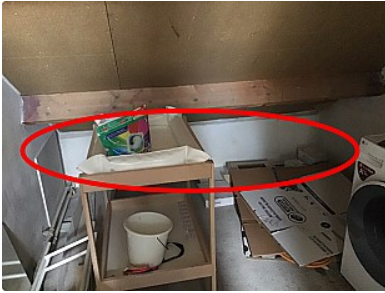
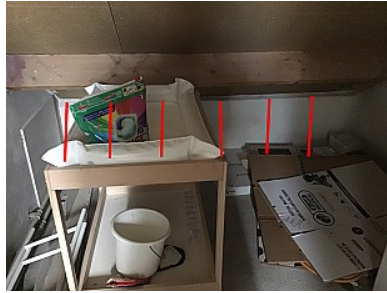
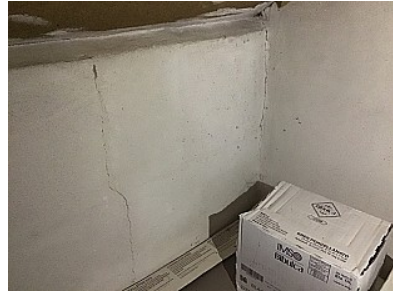
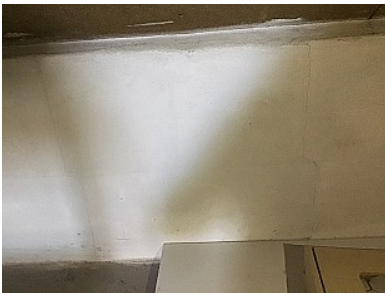
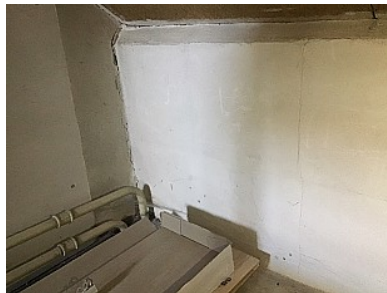
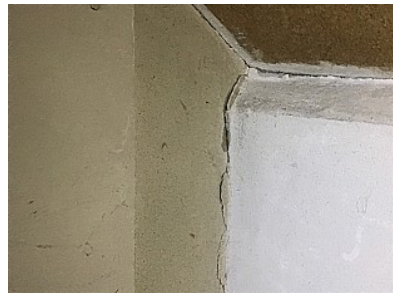
Schade 10

Soort schade	Scheurvorming in binnenmuur
Datum ontstaan schade	Onbekend
Locatie	Binnenkant gebouw
Etage	2e etage
Vertrek	Cv ruimte
Wand/Plafond/Vloer/Anders:	Wand
Nummer	3

Omschrijving	Er zijn 6, gelijke, verticale scheuren zichtbaar in de wand vanaf het schuine dakvlak tot de vloer. De scheuren hebben gezamenlijk een totale lengte van 3,6 m1. De wand heeft een totale oppervlakte van 1,5 m2 en is afgewerkt met stuc- en structuursauswerk. De wand betreft een steenachtige wand.
--------------	---

Is de schade veroorzaakt en/of verergerd door mijnbouw?	Ja
Toelichting:	
Het ontstaan of de verergering van deze schade door trillingen als gevolg van mijnbouwactiviteiten is niet uit te sluiten.

Reparatie	Aantal	Eenheid	Excl.	Incl.	BTW %
stucloper afdekken interieur / vloer	3,0	m2	€ 36,88	€ 44,62	21
scheuren in binnenstucwerk openkappen/-slijpen	3,6	m1	€ 82,46	€ 99,78	21
scheuren dichtzetten met een 2-componenten mortel, wapeningsweefsel en herstel	3,6	m1	€ 257,51	€ 280,68	9
overzetten stucwerk wanden t.b.v. sauswerk	1,5	m2	€ 151,11	€ 164,71	9
sauswerk binnenwanden incl. schoonmaken ondergrond	1,5	m2	€ 151,11	€ 164,71	9
meerprijs structuursaus	1,5	m2	€ 10,07	€ 10,97	9
Totaal schadebedrag:			€ 689,14	€ 765,49

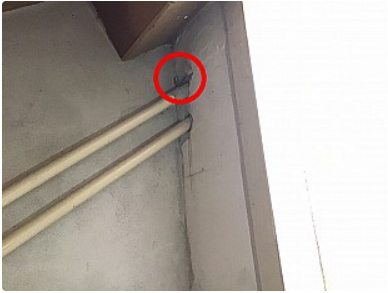
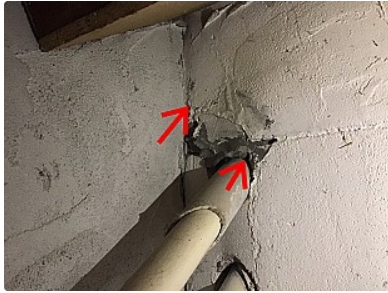
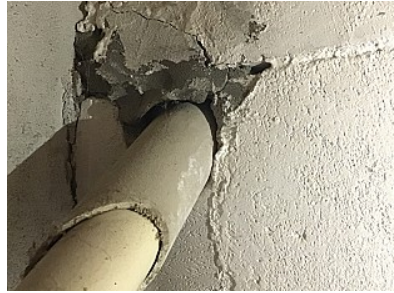
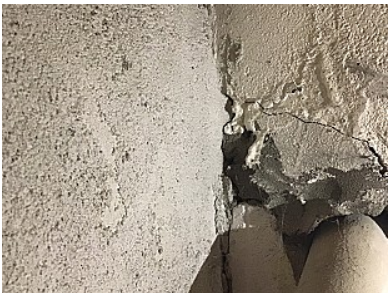
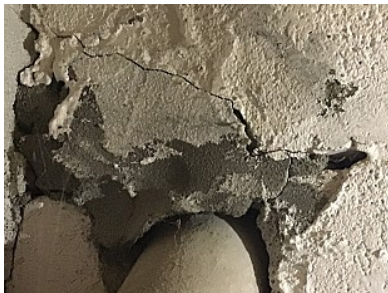
Schade 11

Soort schade	Mechanische schade
Datum ontstaan schade	Onbekend
Locatie	Binnenkant gebouw
Etage	2e etage
Vertrek	Berging
Wand/Plafond/Vloer/Anders:	Wand
Nummer	1

Omschrijving	Er is een grillige scheur zichtbaar in de wand vanaf wand 4 tot de wandopening. De scheur heeft een totale lengte van 0,1 m1. De wand heeft een totale oppervlakte van 3,6 m2 en is afgewerkt met stuc- en sauswerk. De wand betreft een steenachtige wand.
--------------	---

Is de schade veroorzaakt en/of verergerd door mijnbouw?	Nee
Toelichting:	De schade is blijkens het schadebeeld, bestaande uit scheurvorming rondom de leidingdoorvoer, veroorzaakt door een krachtig maar kortstondig contact van een pneumatische boorhamer tegen de wand. Een dergelijk plaatselijk fysiek contact wordt niet veroorzaakt door een beving of trilling. Deze beschadiging is niet gerelateerd aan bodembeweging door mijnbouwactiviteiten.

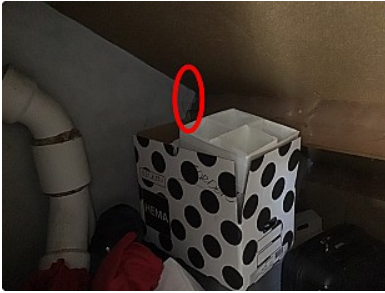
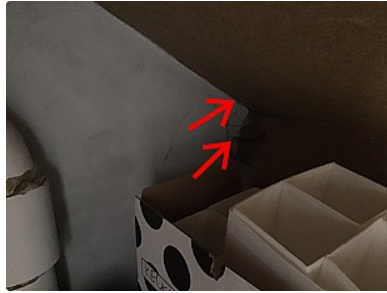
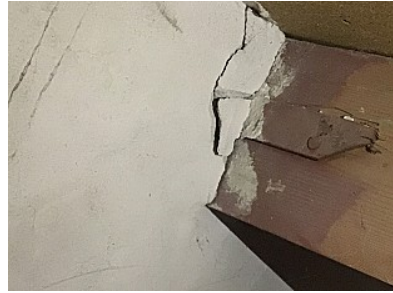
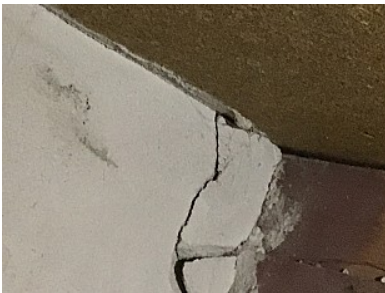
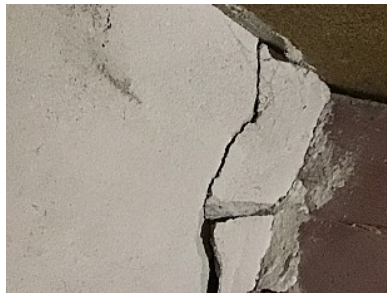
Schade 12

Soort schade	Scheurvorming in binnenmuur
Datum ontstaan schade	Onbekend
Locatie	Binnenkant gebouw
Etage	2e etage
Vertrek	Berging
Wand/Plafond/Vloer/Anders:	Wand
Nummer	2

Omschrijving	Er is een vertakte, diagonale scheur zichtbaar in de wand vanaf het schuine dakvlak tot de gording. De scheur heeft een totale lengte van 0,2 m1. De wand heeft een totale oppervlakte van 2,1 m2 en is afgewerkt met stuc- en sauswerk. De wand betreft een steenachtige wand.
--------------	---

Is de schade veroorzaakt en/of verergerd door mijnbouw?	Ja
Toelichting:	
Het ontstaan of de verergering van deze schade door trillingen als gevolg van mijnbouwactiviteiten is niet uit te sluiten.

Reparatie	Aantal	Eenheid	Excl.	Incl.	BTW %
de- en hermonteren afvoerleiding	1,0	st	€ 203,84	€ 246,65	21
stucloper afdekken interieur / vloer	2,5	m2	€ 30,73	€ 37,18	21
scheuren in binnenstucwerk openkappen/-slijpen	0,2	m1	€ 9,10	€ 11,01	21
scheuren dichtzetten met een 2-componenten mortel, wapeningsweefsel en herstel	0,2	m1	€ 31,50	€ 34,34	9
overzetten stucwerk wanden t.b.v. sauswerk	2,1	m2	€ 211,56	€ 230,60	9
sauswerk binnenwanden incl. schoonmaken ondergrond	2,1	m2	€ 211,56	€ 230,60	9
Totaal schadebedrag:			€ 698,28	€ 790,37

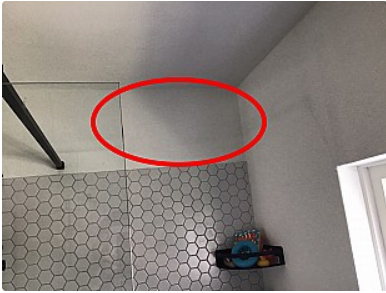
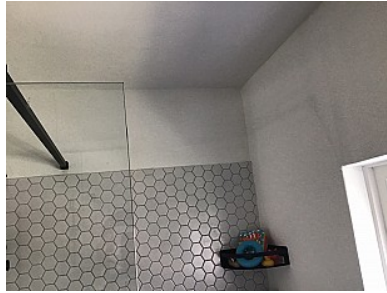
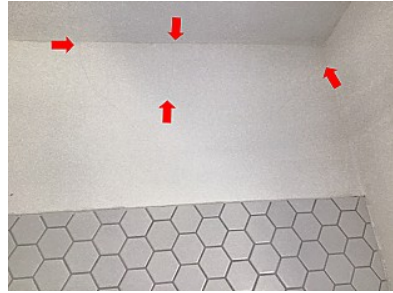
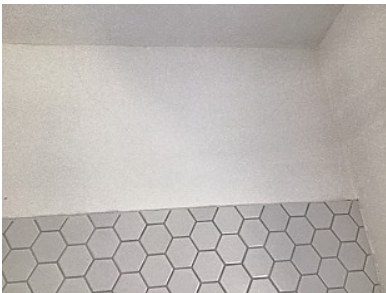
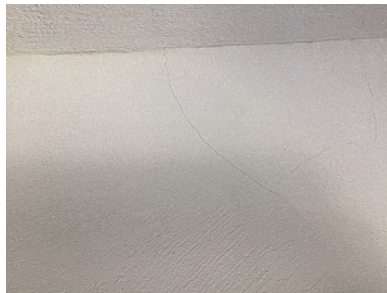
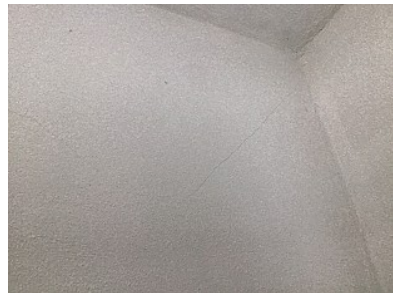
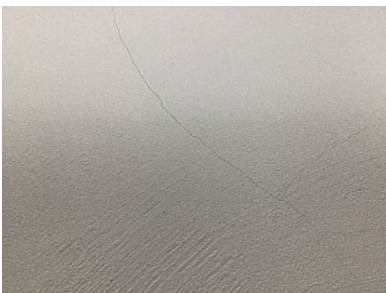
Schade 17

Soort schade	Scheurvorming in binnenmuur
Datum ontstaan schade	Onbekend
Locatie	Binnenkant gebouw
Etage	1e etage
Vertrek	Badkamer
Wand/Plafond/Vloer/Anders:	Wand
Nummer	3

Omschrijving	Er is een vertakte, horizontale scheur zichtbaar in de wand vanaf het plafond tot wand 4. De scheur heeft een totale lengte van 1,0 m1 door het stuc- en sauswerk. De wand heeft een totale oppervlakte van 4,1 m2, waarvan 3,4 m2 is afgewerkt met tegelwerk en 0,7 m2 met stuc- en sauswerk. De wand betreft een steenachtige wand.
--------------	---

Is de schade veroorzaakt en/of verergerd door mijnbouw?	Ja
Toelichting:	
Het ontstaan of de verergering van deze schade door trillingen als gevolg van mijnbouwactiviteiten is niet uit te sluiten.

Reparatie	Aantal	Eenheid	Excl.	Incl.	BTW %
scheuren in binnenstucwerk openkappen/-slijpen	1,0	m1	€ 45,48	€ 55,03	21
scheuren dichtzetten met een 2-componenten mortel, wapeningsweefsel en herstel	1,0	m1	€ 157,50	€ 171,68	9
Totaal schadebedrag:			€ 202,98	€ 226,71

De kosten voor het de- en hermonteren van de douchewand, de stucloper ten behoeve van het afdekken van het interieur en/of vloer, het overzetten van het stucwerk op de wanden ten behoeve van het sauswerk en het sauswerk van de wanden inclusief het schoonmaken van de ondergrond zijn reeds opgenomen in de calculatie van schade 16.

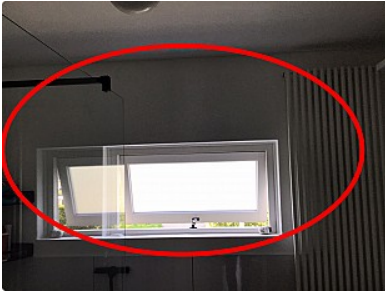
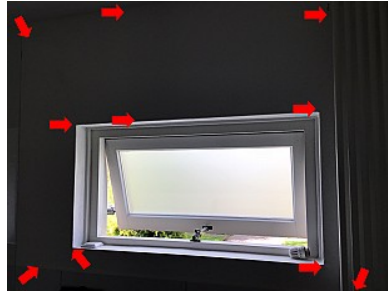
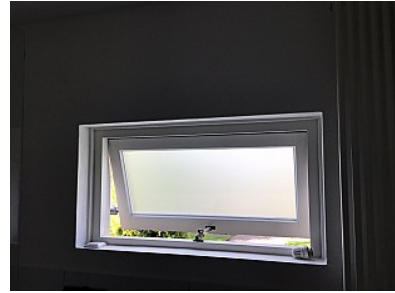
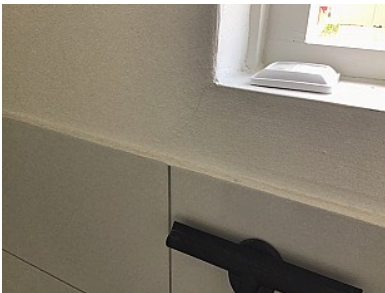
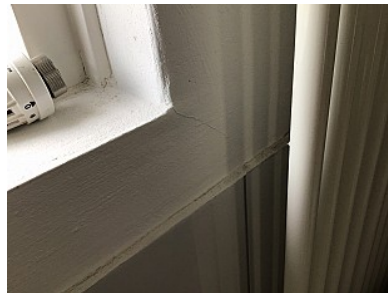
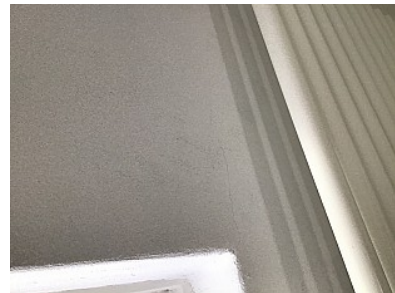
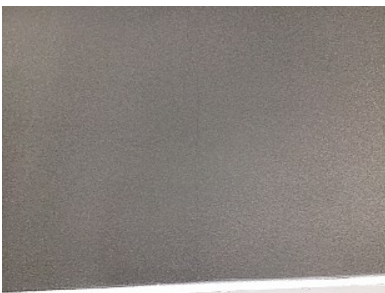
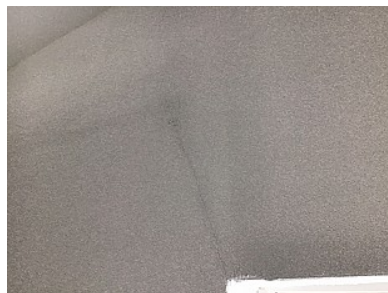
Schade 18

Soort schade	Scheurvorming in binnenmuur
Datum ontstaan schade	Onbekend
Locatie	Binnenkant gebouw
Etage	1e etage
Vertrek	Badkamer
Wand/Plafond/Vloer/Anders:	Wand
Nummer	4

Omschrijving	Er zijn 5 diagonale scheuren zichtbaar in de wand vanaf het plafond tot het kozijn en vanaf het kozijn tot het tegelwerk. De scheuren hebben gezamenlijk een totale lengte van 1,5 m1. De wand heeft een totale oppervlakte van 4,5, m2, waarvan 2,5 m2 is afgewerkt met stuc- en sauswerk en 2,0 m2 met tegelwerk. De wand betreft steenachtige wand.
--------------	--

Is de schade veroorzaakt en/of verergerd door mijnbouw?	Ja
Toelichting:	
Het ontstaan of de verergering van deze schade door trillingen als gevolg van mijnbouwactiviteiten is niet uit te sluiten.

Reparatie	Aantal	Eenheid	Excl.	Incl.	BTW %
de- en hermonteren radiatoren/-leidingen - > extra radiatoren	1,0	st	€ 134,29	€ 162,49	21
stucloper afdekken interieur / vloer	2,5	m2	€ 30,73	€ 37,18	21
scheuren in binnenstucwerk openkappen/-slijpen	1,5	m1	€ 68,22	€ 82,55	21
scheuren dichtzetten met een 2-componenten mortel, wapeningsweefsel en herstel	1,5	m1	€ 236,25	€ 257,51	9
overzetten stucwerk wanden t.b.v. sauswerk	2,5	m2	€ 251,85	€ 274,52	9
sauswerk binnenwanden incl. schoonmaken ondergrond	2,5	m2	€ 251,85	€ 274,52	9
Totaal schadebedrag:			€ 973,21	€ 1.088,78

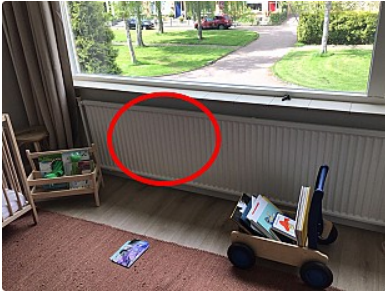
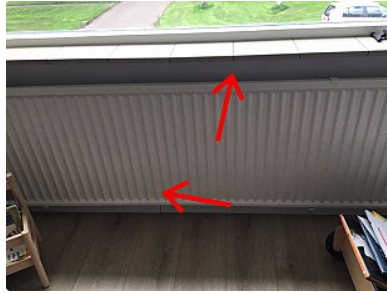
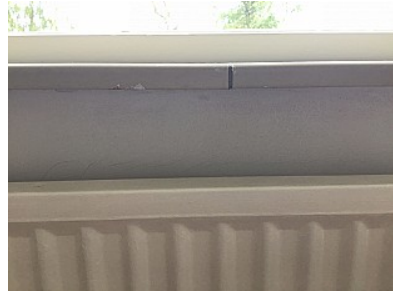
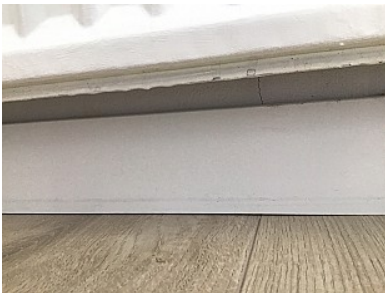
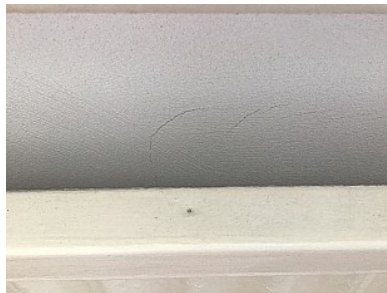
Schade 19

Soort schade	Scheurvorming in binnenmuur
Datum ontstaan schade	Onbekend
Locatie	Binnenkant gebouw
Etage	1e etage
Vertrek	Slaapkamer
Nummer vertrek	1
Wand/Plafond/Vloer/Anders:	Wand
Nummer	2

Omschrijving	Er is een grillige, verticale scheur zichtbaar in de wand vanaf de vensterbank tot de vloer. De scheur heeft een totale lengte van 0,9 m1. De wand heeft een totale oppervlakte van 4,0 m2 en is afgewerkt met stuc- en sauswerk. De wand betreft een steenachtige wand.
--------------	--

Is de schade veroorzaakt en/of verergerd door mijnbouw?	Ja
Toelichting:	
Het ontstaan of de verergering van deze schade door trillingen als gevolg van mijnbouwactiviteiten is niet uit te sluiten.

Reparatie	Aantal	Eenheid	Excl.	Incl.	BTW %
de- en hermonteren gordijnrails	1,0	st	€ 31,56	€ 38,19	21
de- en hermonteren radiatoren/-leidingen - > extra radiatoren	1,0	st	€ 134,29	€ 162,49	21
stucloper afdekken interieur / vloer	4,0	m2	€ 49,17	€ 59,50	21
scheuren in binnenstucwerk openkappen/-slijpen	0,9	m1	€ 40,93	€ 49,53	21
scheuren dichtzetten met een 2-componenten mortel, wapeningsweefsel en herstel	0,9	m1	€ 141,75	€ 154,51	9
overzetten stucwerk wanden t.b.v. sauswerk	4,0	m2	€ 201,51	€ 219,65	9
sauswerk binnenwanden incl. schoonmaken ondergrond	4,0	m2	€ 174,61	€ 190,33	9
Totaal schadebedrag:			€ 773,83	€ 874,19

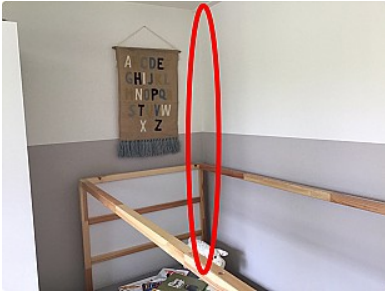
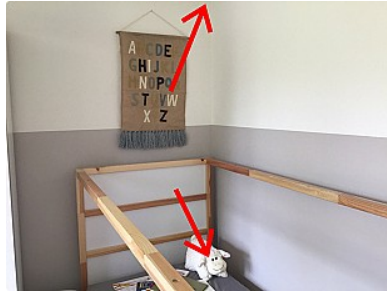
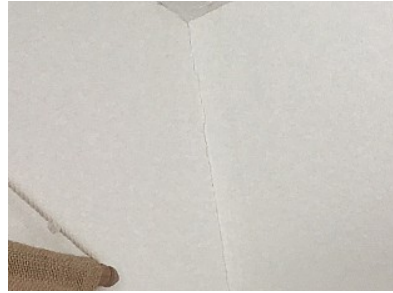
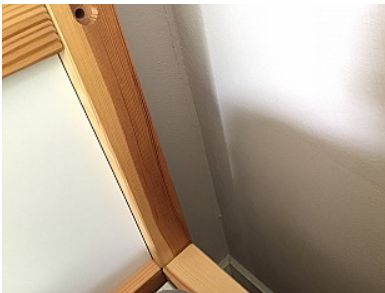
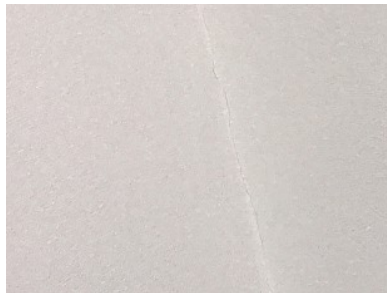
Schade 20

Soort schade	Scheurvorming in binnenmuur
Datum ontstaan schade	Onbekend
Locatie	Binnenkant gebouw
Etage	1e etage
Vertrek	Slaapkamer
Nummer vertrek	1
Wand/Plafond/Vloer/Anders:	Wand
Nummer	3

Is de schade veroorzaakt en/of verergerd door mijnbouw?	Ja
Toelichting:	
Het ontstaan of de verergering van deze schade door trillingen als gevolg van mijnbouwactiviteiten is niet uit te sluiten.

Wij adviseren een dergelijke aansluitingen flexibel af te dichten om werking tussen de wanden op te kunnen nemen en verergering en/of gevolgschade te voorkomen.

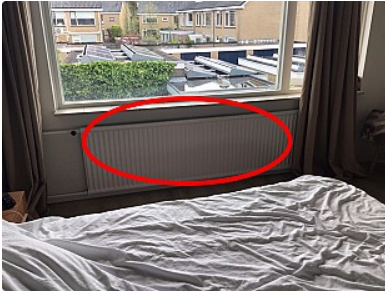
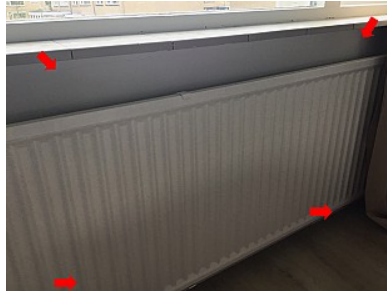
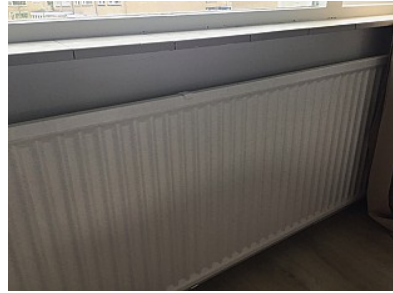
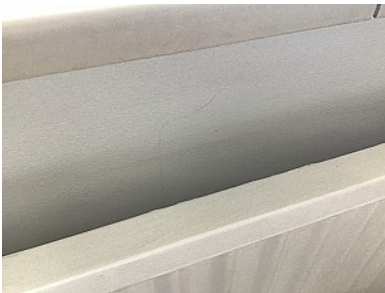
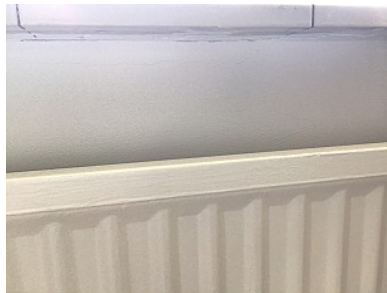
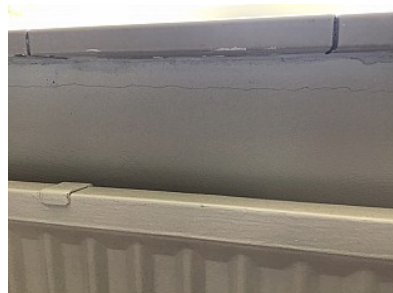
Schade 23

Omschrijving	Er is een vertakte horizontale scheur zichtbaar in de wand vanaf de vensterbank tot de vloer. De scheur heeft een totale lengte van 2,5 m1. De wand heeft een totale oppervlakte van 4,0 m2 en is afgewerkt met stuc- en sauswerk. De wand betreft een steenachtige wand.
--------------	---

Is de schade veroorzaakt en/of verergerd door mijnbouw?	Ja
Toelichting:	Het ontstaan of de verergering van deze schade door trillingen als gevolg van mijnbouwactiviteiten is niet uit te sluiten.

Reparatie	Aantal	Eenheid	Excl.	Incl.	BTW %
scheuren in binnenstucwerk openkappen/-slijpen	2,5	m1	€ 113,71	€ 137,59	21
scheuren dichtzetten met een 2-componenten mortel, wapeningsweefsel en herstel	2,5	m1	€ 393,75	€ 429,19	9
Totaal schadebedrag:			€ 507,46	€ 566,78

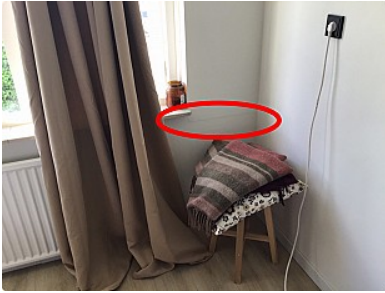
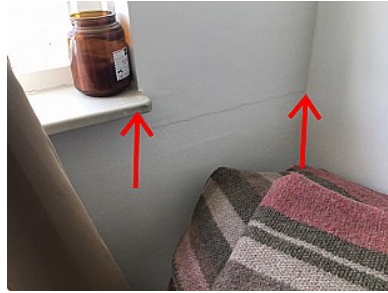
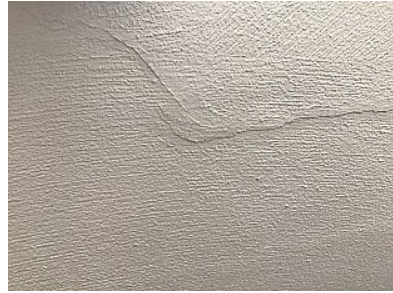
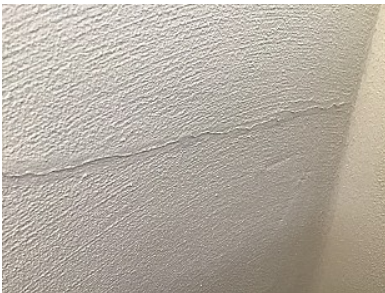
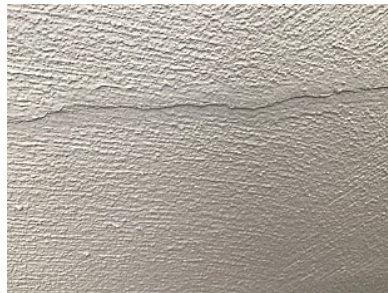
Schade 24

Omschrijving	Er is een rechte, horizontale scheur zichtbaar in de wand vanaf de vensterbank tot wand 1. De scheur heeft een totale lengte van 0,5 m1. De wand heeft een totale oppervlakte van 4,0 m2 en is afgewerkt met stuc- en sauswerk. De wand betreft een steenachtige wand.
--------------	--

Is de schade veroorzaakt en/of verergerd door mijnbouw?	Ja
Toelichting:	Het ontstaan of de verergering van deze schade door trillingen als gevolg van mijnbouwactiviteiten is niet uit te sluiten.

Reparatie	Aantal	Eenheid	Excl.	Incl.	BTW %
scheuren in binnenstucwerk openkappen/-slijpen	0,5	m1	€ 22,74	€ 27,52	21
scheuren dichtzetten met een 2-componenten mortel, wapeningsweefsel en herstel	0,5	m1	€ 78,75	€ 85,84	9
Totaal schadebedrag:			€ 101,49	€ 113,36

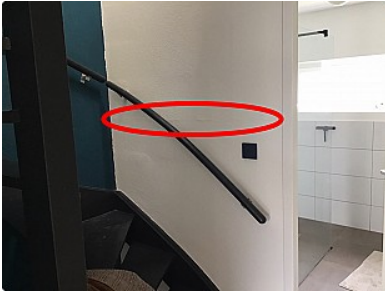
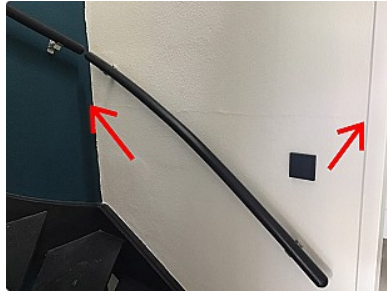
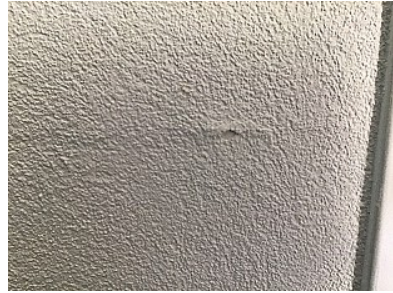
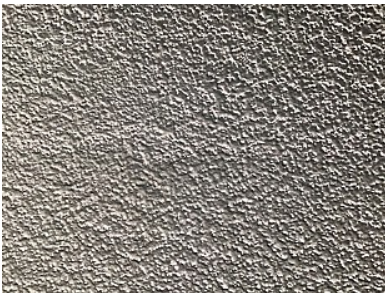
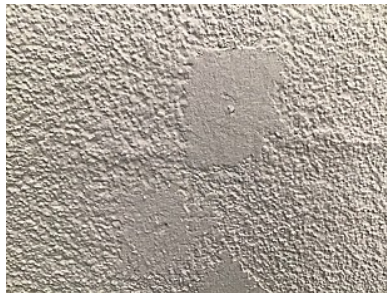
Schade 25

Omschrijving	Er is een rechte, horizontale scheur zichtbaar in de wand vanaf wand 3 tot het kozijn. De scheur heeft een totale lengte van 1,3 m1. De wand heeft een totale oppervlakte van 2,6 m2 en is afgewerkt met stuc- en structuursauswerk. De wand betreft een steenachtige wand.
--------------	---

Is de schade veroorzaakt en/of verergerd door mijnbouw?	Ja
Toelichting:	Het ontstaan of de verergering van deze schade door trillingen als gevolg van mijnbouwactiviteiten is niet uit te sluiten.

Reparatie	Aantal	Eenheid	Excl.	Incl.	BTW %
de- en hermonteren trapleuning	1,0	pst	€ 109,91	€ 132,99	21
scheuren in binnenstucwerk openkappen/-slijpen	1,3	m1	€ 59,13	€ 71,55	21
scheuren dichtzetten met een 2-componenten mortel, wapeningsweefsel en herstel	1,3	m1	€ 204,75	€ 223,18	9
overzetten stucwerk wanden t.b.v. sauswerk	2,6	m2	€ 261,93	€ 285,50	9
sauswerk binnenwanden incl. schoonmaken ondergrond	2,6	m2	€ 261,93	€ 285,50	9
meerprijs structuursaus	2,6	m2	€ 17,45	€ 19,02	9
Totaal schadebedrag:			€ 915,10	€ 1.017,74

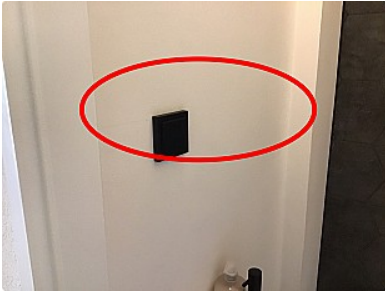
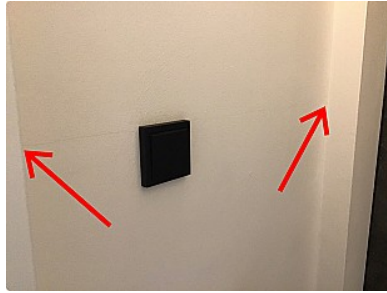
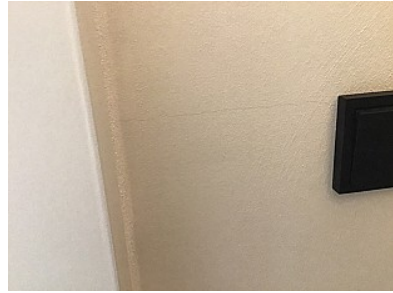
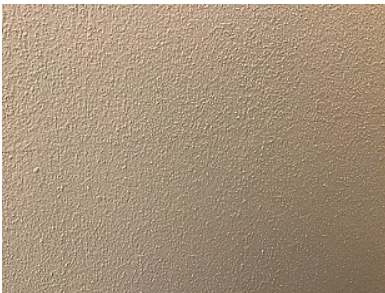
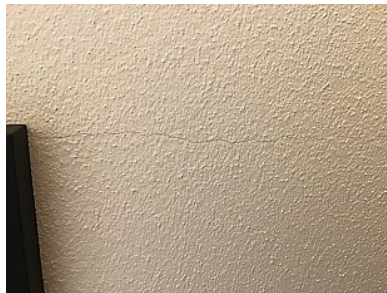
Schade 26

Omschrijving	Er is een rechte, horizontale scheur zichtbaar in de wand vanaf het kozijn tot wand 3. De scheur heeft een totale lengte van 0,8 m1. De wand heeft een totale oppervlakte van 2,5 m2 en is afgewerkt met stuc- en structuursauswerk. De wand betreft een steenachtige wand.
--------------	---

Is de schade veroorzaakt en/of verergerd door mijnbouw?	Ja
Toelichting:	Het ontstaan of de verergering van deze schade door trillingen als gevolg van mijnbouwactiviteiten is niet uit te sluiten.

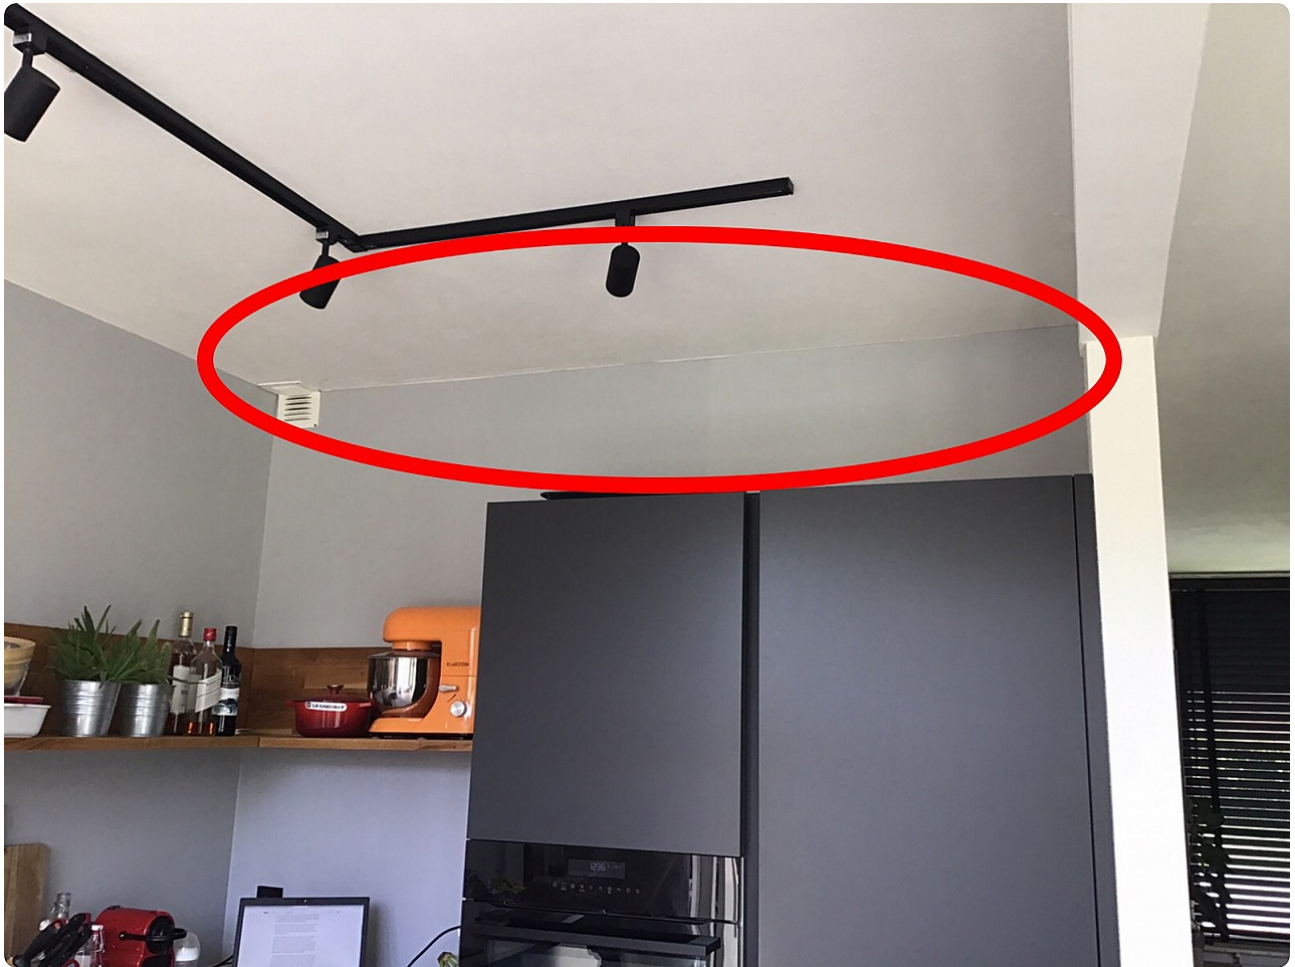
Schade 28

Is de schade veroorzaakt en/of verergerd door mijnbouw?	Ja
Toelichting:	
Het ontstaan of de verergering van deze schade door trillingen als gevolg van mijnbouwactiviteiten is niet uit te sluiten.

Reparatie	Aantal	Eenheid	Excl.	Incl.	BTW %
de- en hermonteren plafondarmaturen/spots	1,0	st	€ 8,47	€ 10,24	21
herstellen bouwkundige plafond aansluitingen d.m.v. flexibele voeg	2,4	m1	€ 89,63	€ 108,46	21
sauswerk binnenplafonds incl. schoonmaken ondergrond	7,5	m2	€ 327,40	€ 356,86	9
Totaal schadebedrag:			€ 425,50	€ 475,56

Wij adviseren een dergelijke aansluitingen flexibel af te dichten om werking tussen het plafond en de wand op te kunnen nemen en verergering en/of gevolgschade te voorkomen.

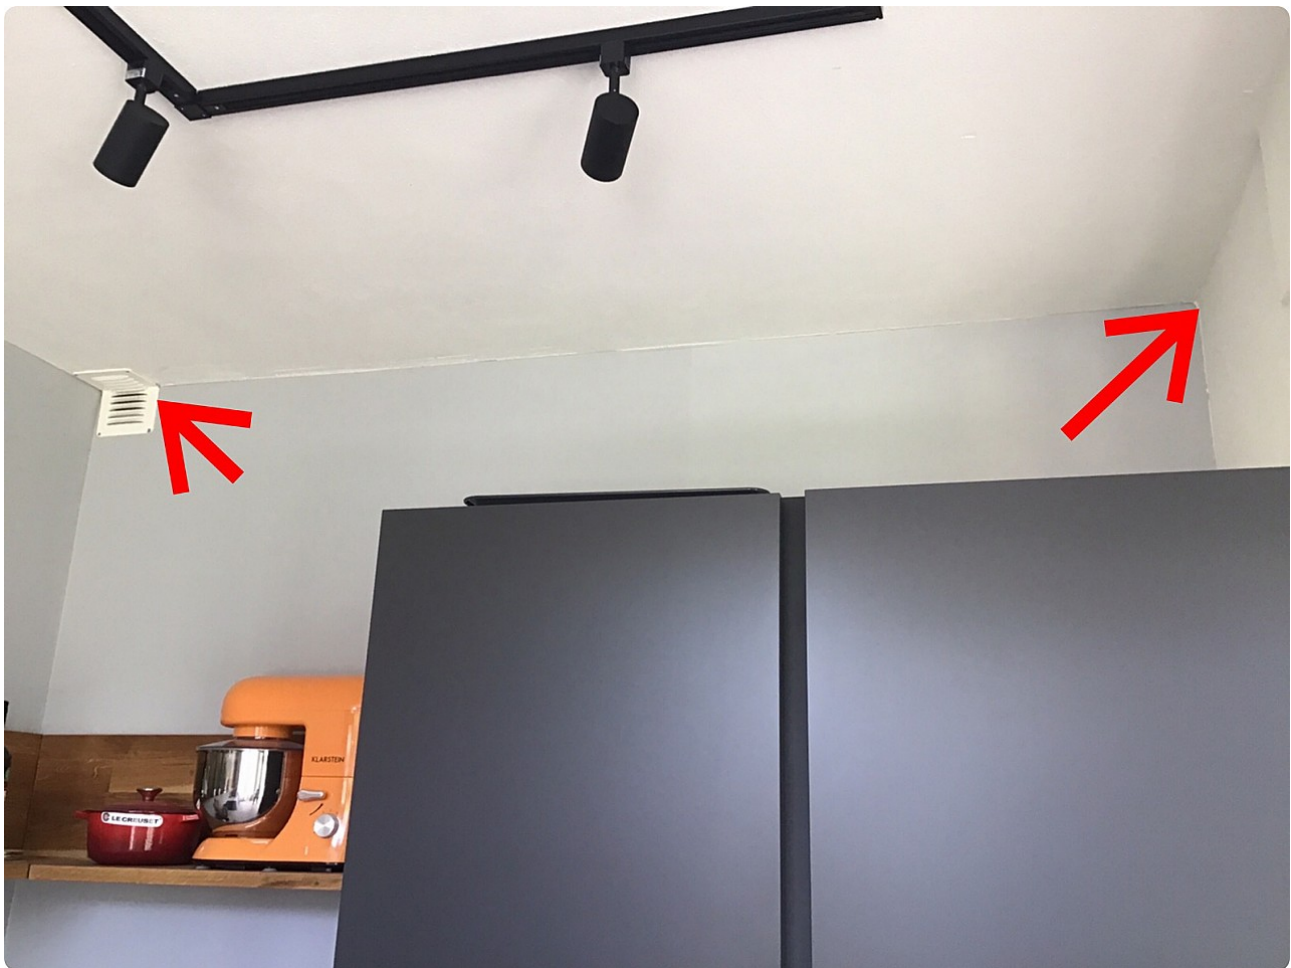
Foto 2

Schade 28

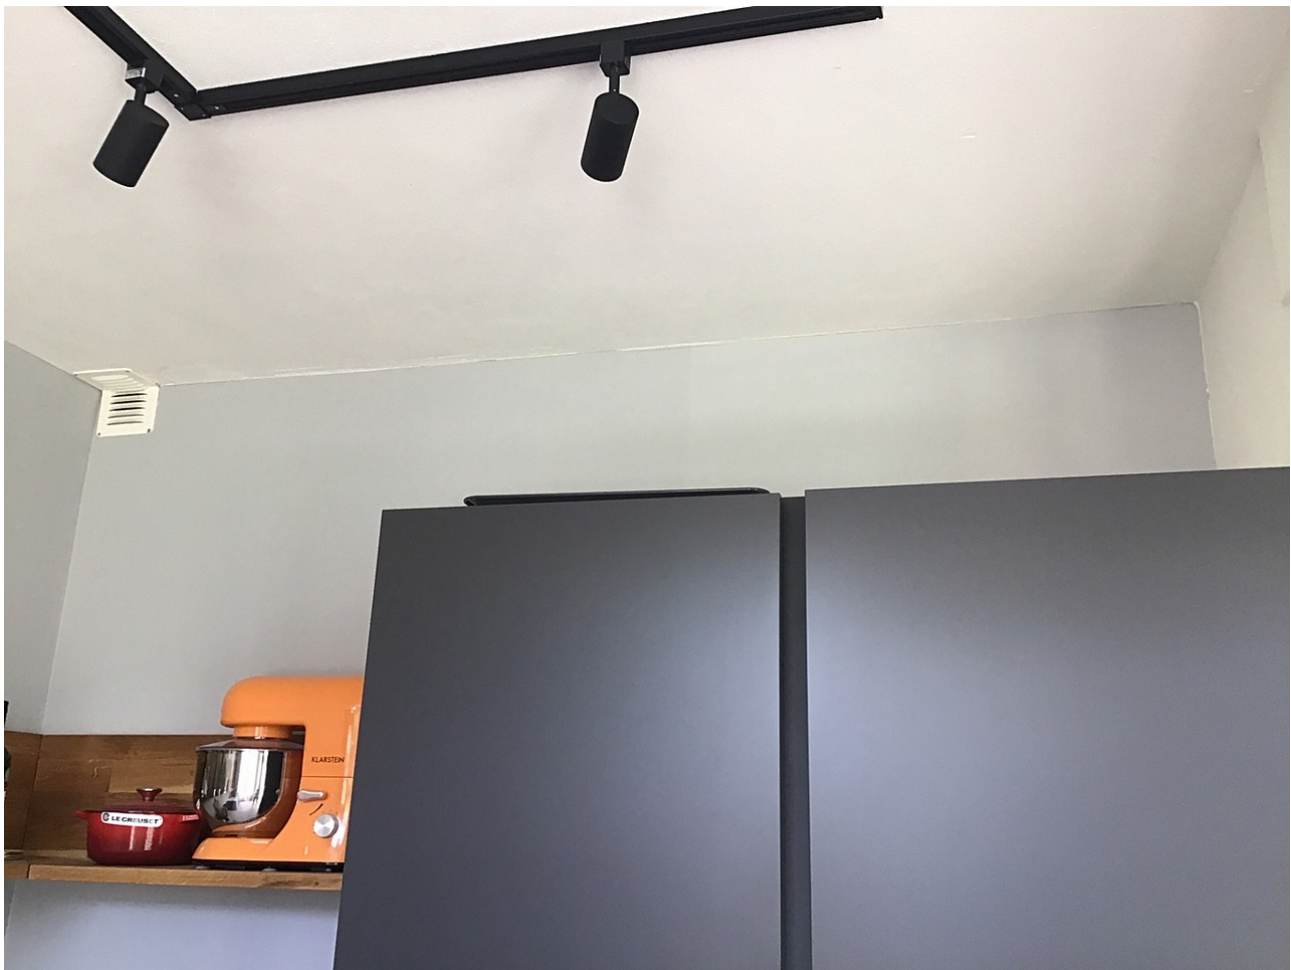
Foto 3

Schade 28

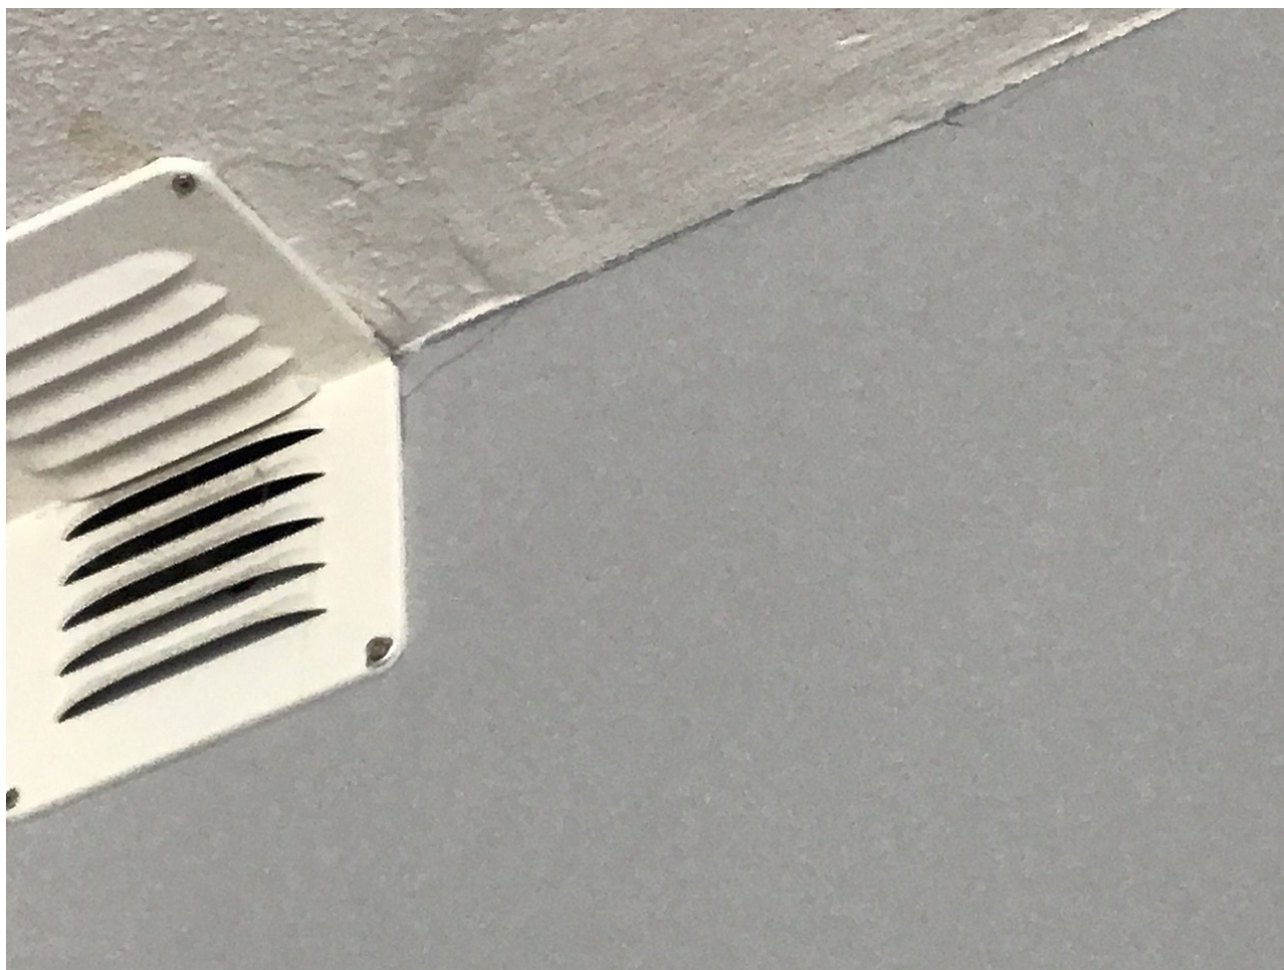
Foto 4

Schade 28
