Asbestinventarisatetest

Hoofreen 24, 3620 Lanaken

Attestnummer : 20250208-000151.000

Niet-asbestveilig

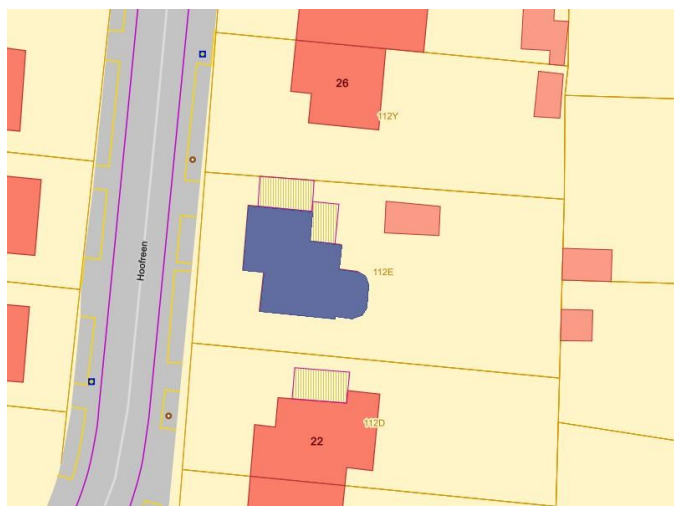
Zone 1: Hoofdgebouw

Tijdens de inspectie vastgesteld:

- 1 Asbestmateriaal**
- 2 Beperkingen**
- 0 Uitsluitingen
- 0 Roerende goederen
- 0 Puin, steenslag, (water)bodem
- 0 Adviezen
- 3 Geen asbest**

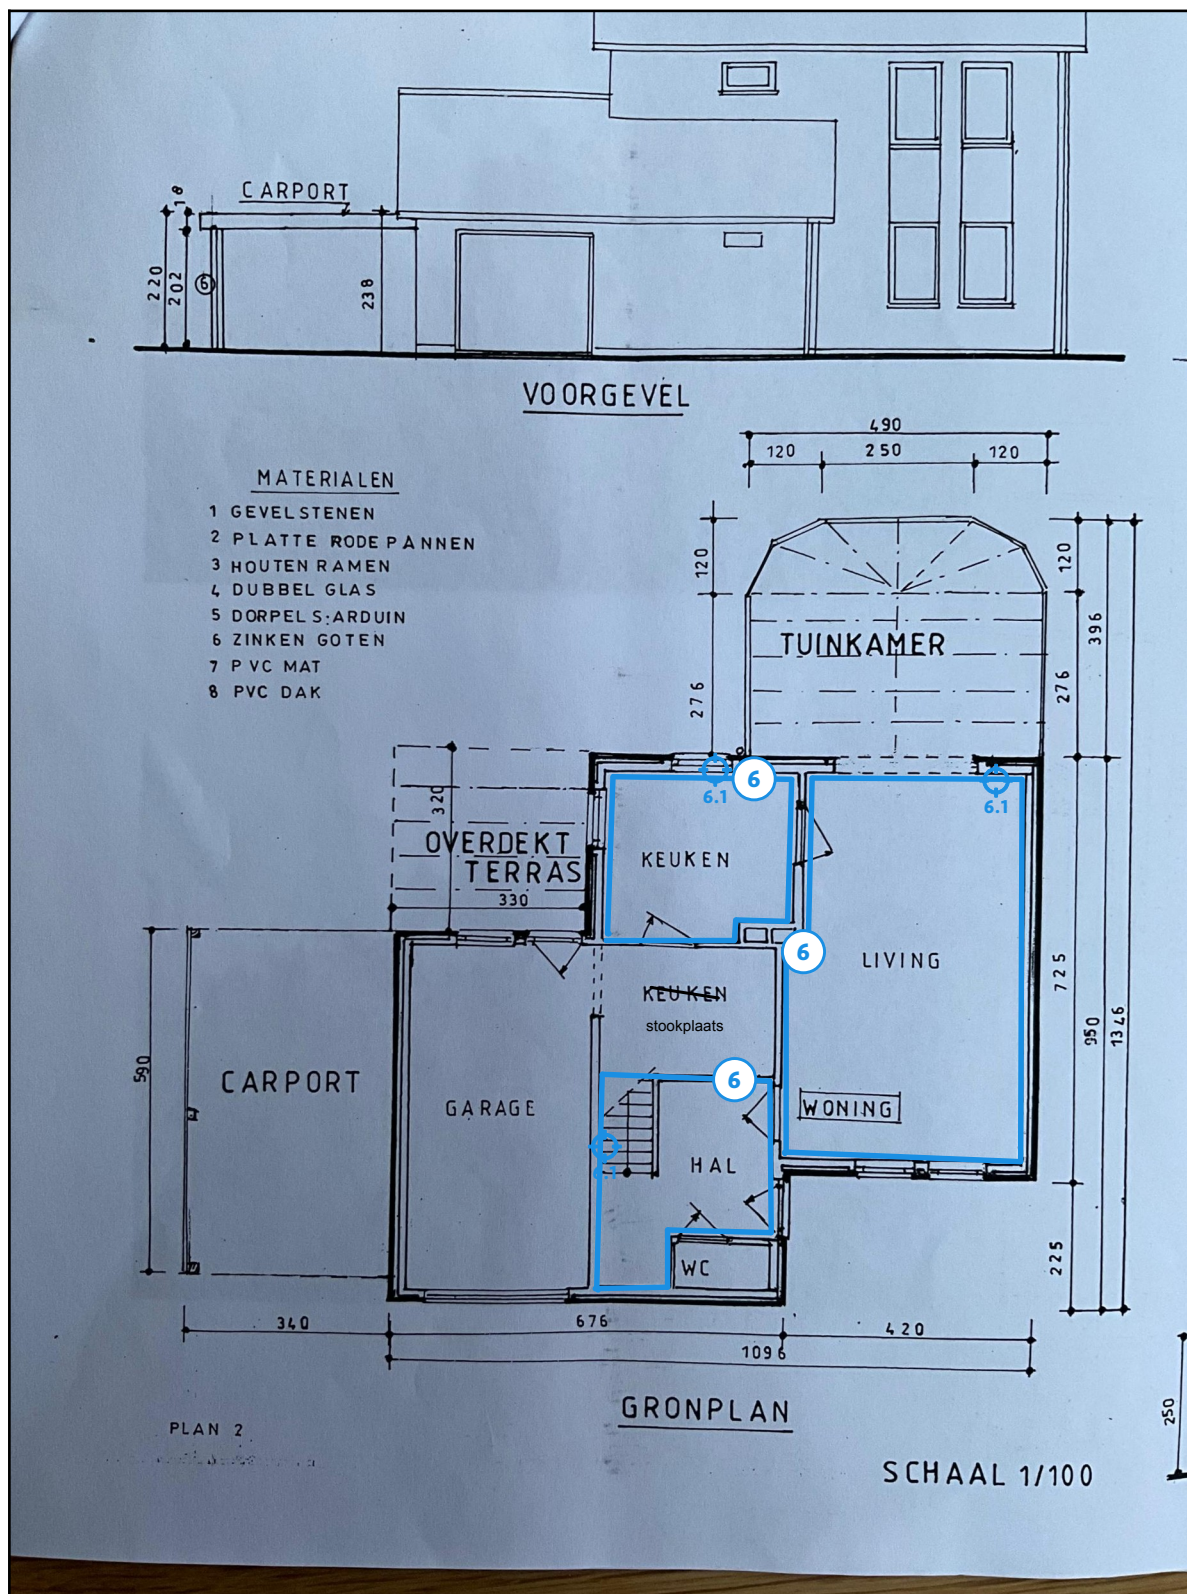
Plan 1.1: IMG_3007

| 6.1 Code: st01 | Mengmonster | - |

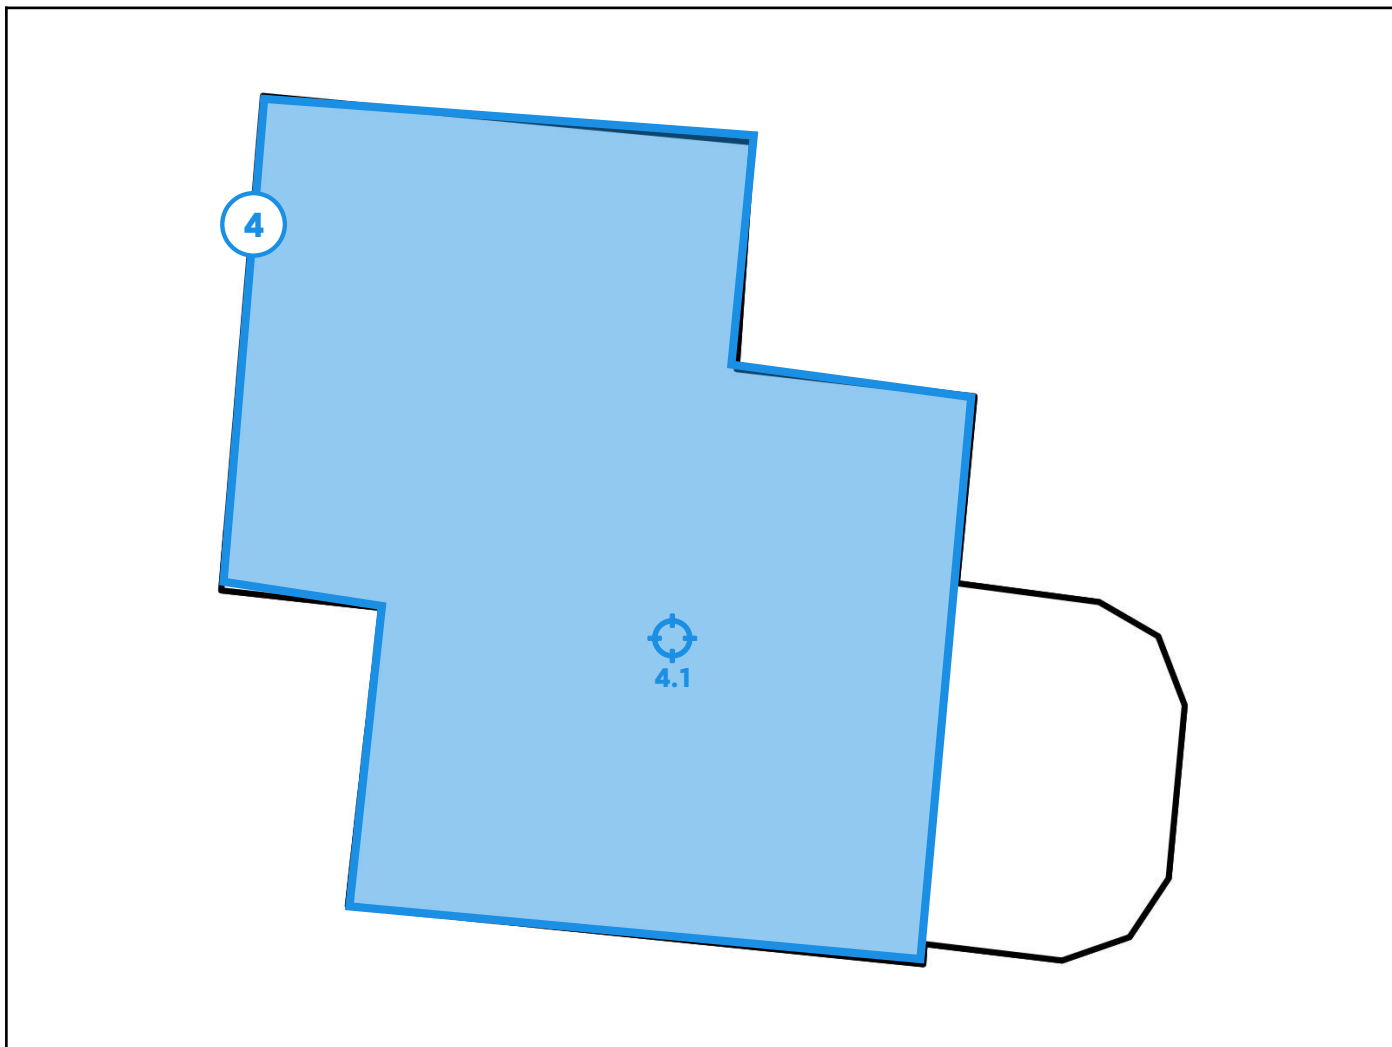
Plan 1.5: Hoofdgebouw plan

| Beschrijving | Type | Actie |
|---|---|---|
| 4.1 Code: St05 | Puntmonster | - |

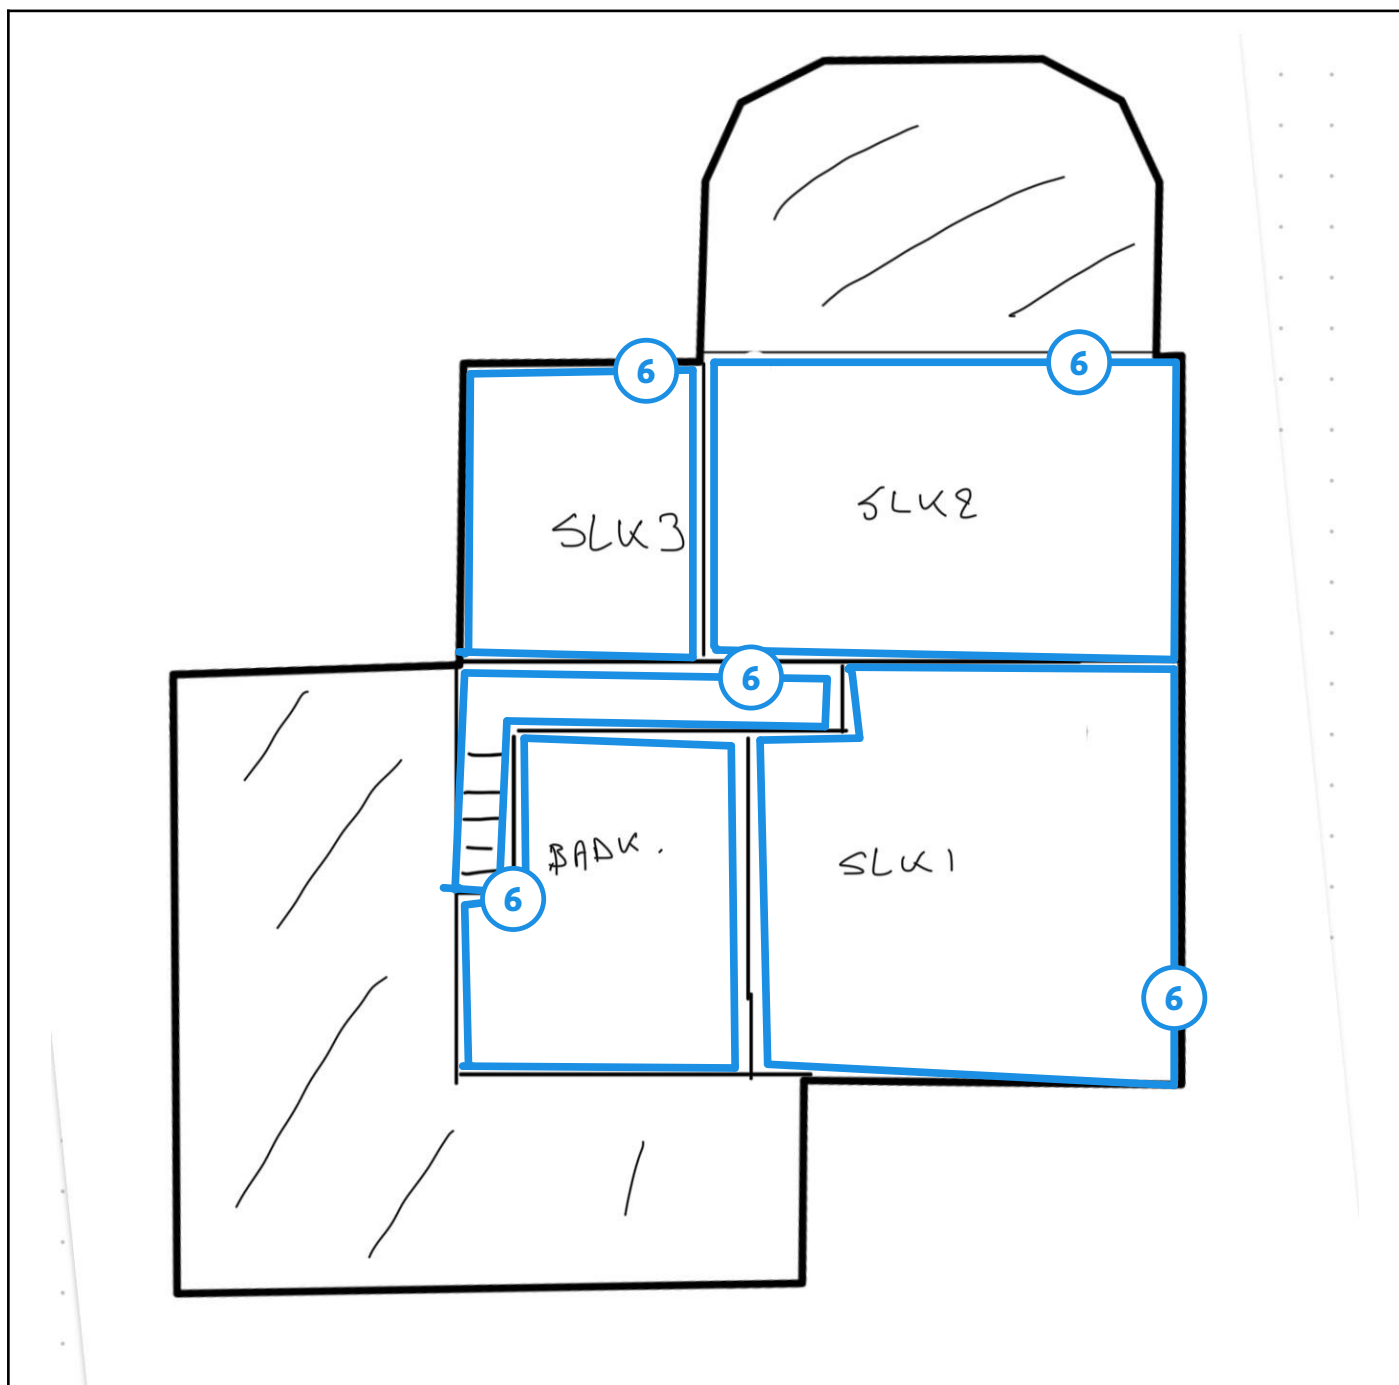
Plan 1.6: IMG_3047

| Beschrijving | Type | Actie |
|---|---|---|
| 6. pleisterwerk muren | Geen asbest | - |

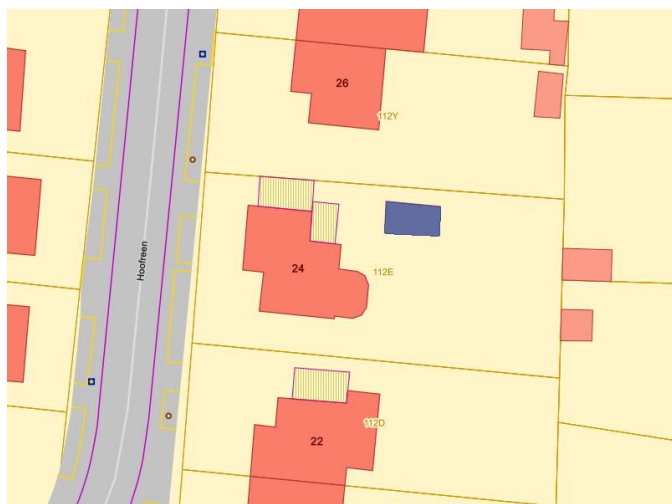
Zone 2: Bijgebouw

Tijdens de inspectie vastgesteld:

- 0 Asbestmaterialen
- 0 Beperkingen
- 0 Uitsluitingen
- 0 Roerende goederen
- 0 Puin, steenslag, (water)bodem
- 0 Adviezen
- 0 Geen asbest

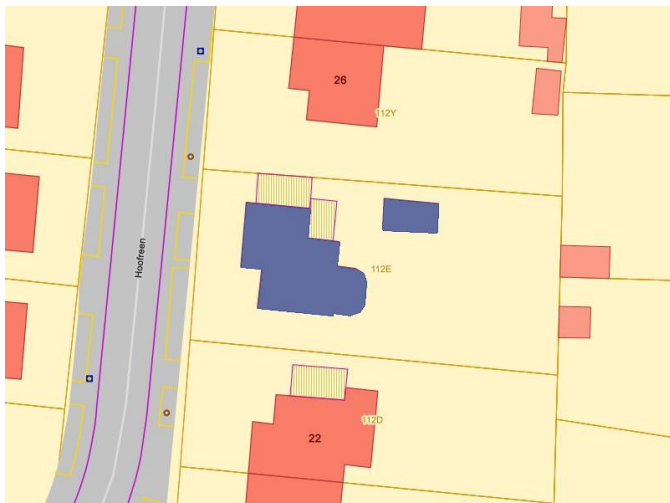
Zone 3: Overig gebied

Tijdens de inspectie vastgesteld:

- 0 Asbestmaterialen
- 0 Beperkingen
- 0 Roerende goederen
- 0 Puin, steenslag, (water)bodem
- 0 Adviezen
- 0 Geen asbest
