# Asbestinventarisatetest

Hubensstraat 20, 3640 Kinrooi

Attestnummer : **20260605-000153.000**

Uitgegeven op : **05.06.2026**

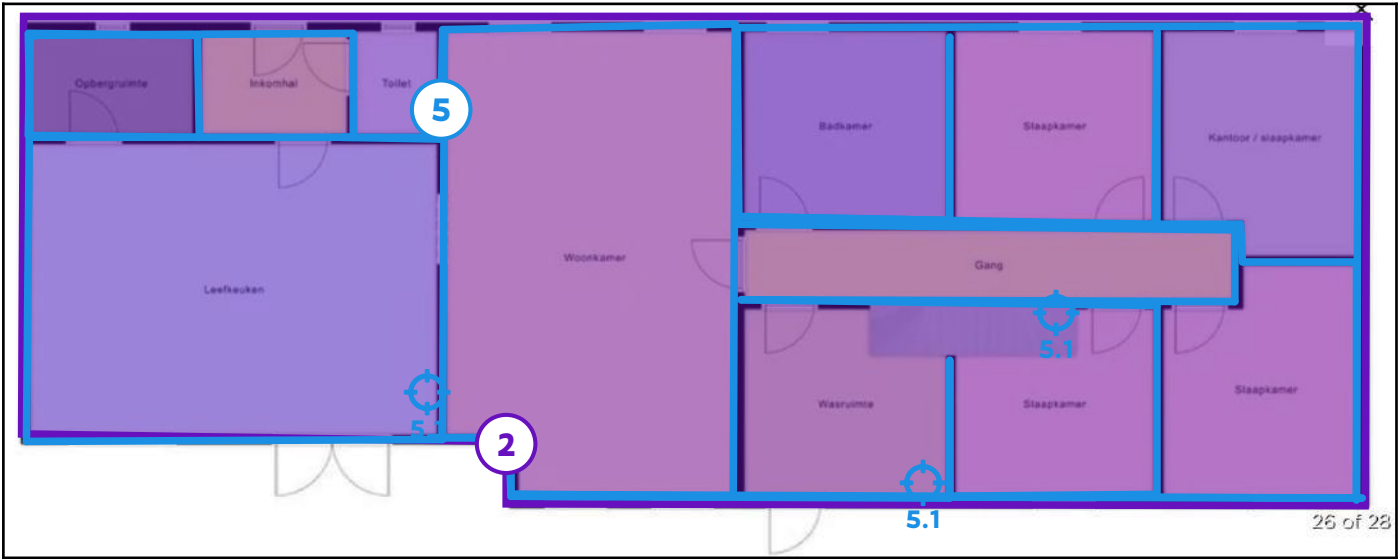
# Plan 1.1: Plan van het gelijkvloers

| Beschrijving | Type | Actie |
|---|---|---|
| 5.1 Code: 9433979 | Mengmonster | - |

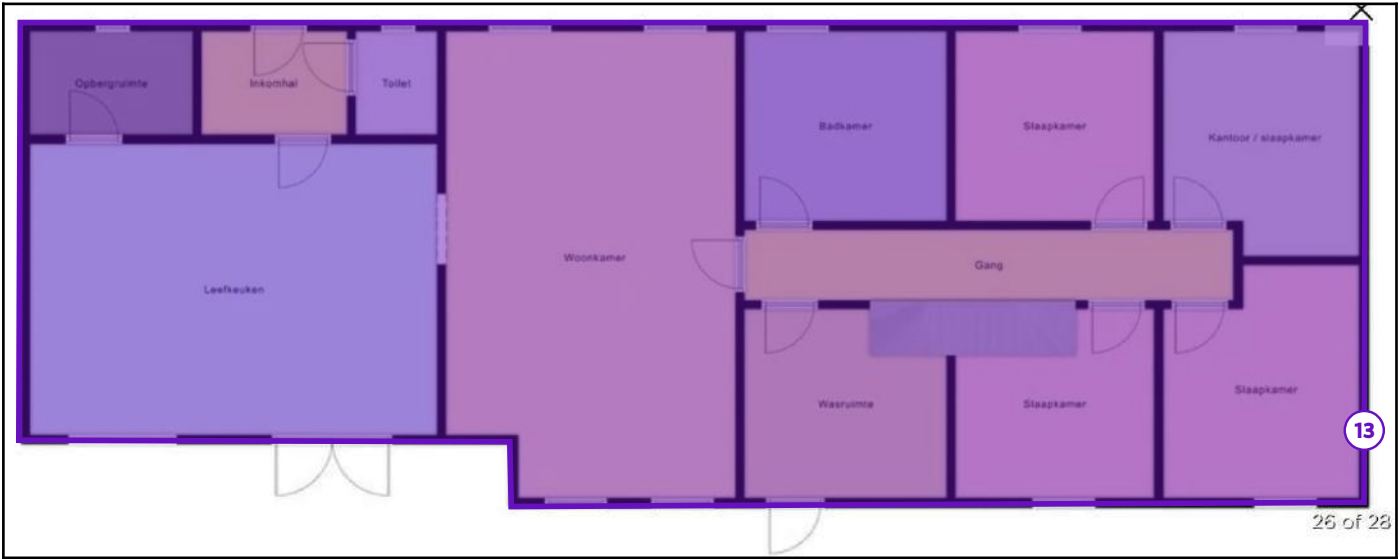
# Plan 1.2: Plan van het gelijkvloers

| Beschrijving | Type | Actie |
|---|---|---|
| 13. Pleisterwerk aan het plafond (niet waarneembaar) | Overige ruimte of materiaal | - |

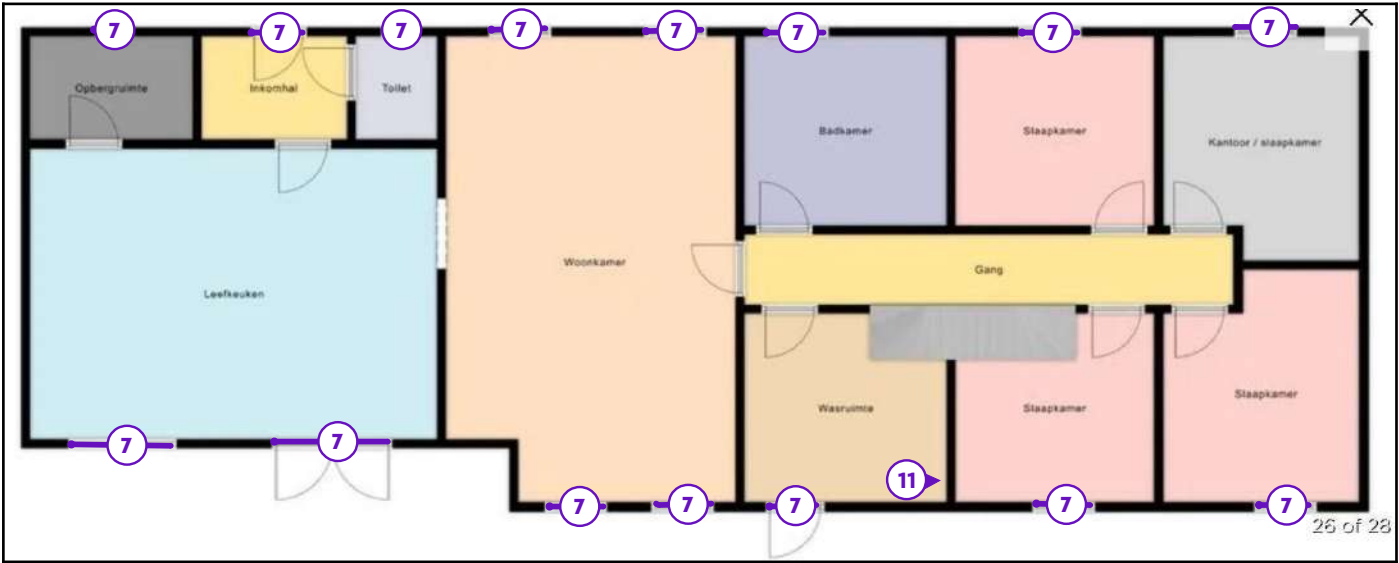
# Plan 1.3: Plan van het gelijkvloers

| Beschrijving | Type | Actie |
|---|---|---|
| 11. CV-ketel (niet verdacht) | Overige ruimte of materiaal | - |

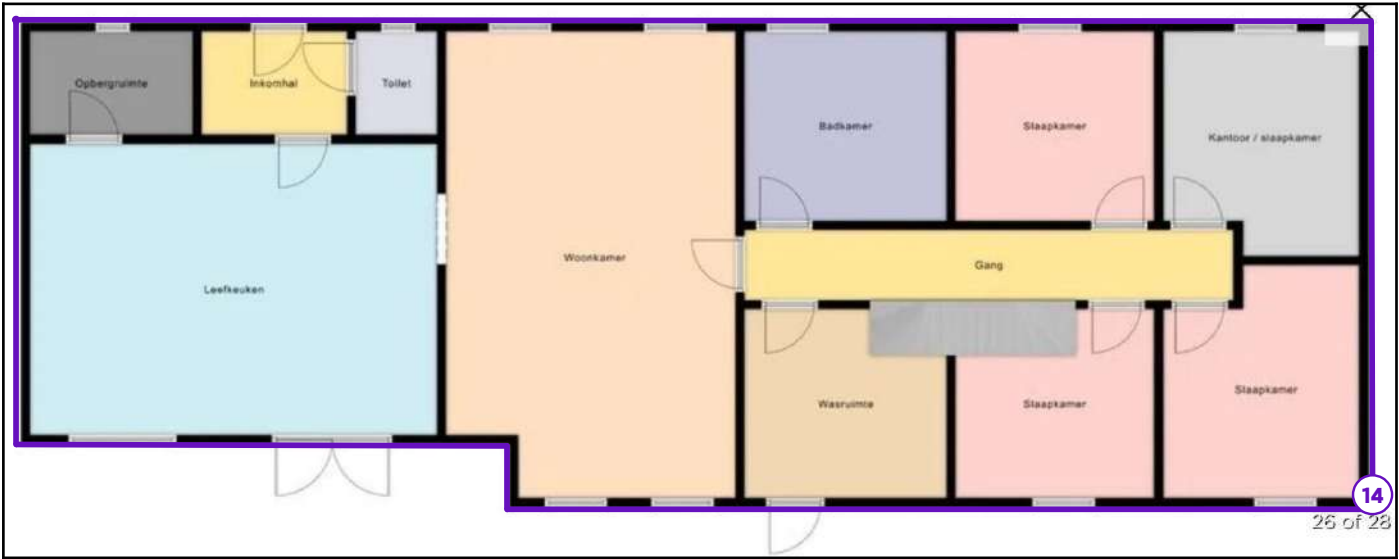
# Plan 1.4: Plan van het gelijkvloers

| Beschrijving | Type | Actie |
|---|---|---|
| 14. Onderliggend pleisterwerk | Overige ruimte of materiaal | - |

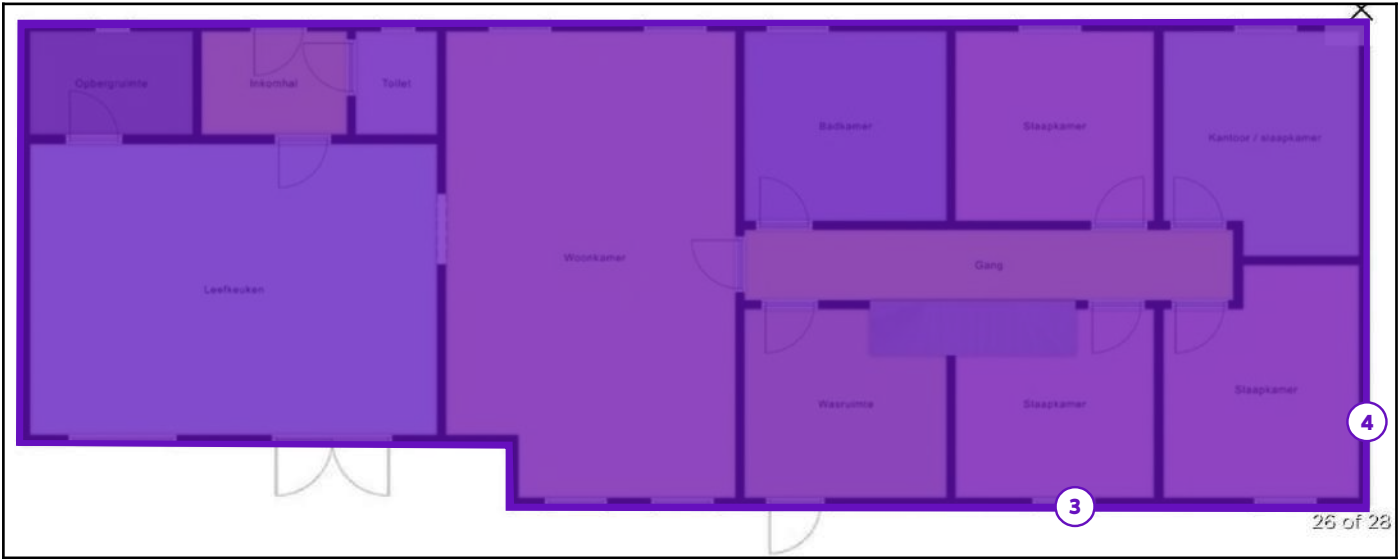
# Plan 1.5: Plan van het gelijkvloers

| Beschrijving | Type | Actie |
|---|---|---|
| 4. Onderliggende vloeren, tegels - lijm (vloeren, wanden en plinten) | Advies | - |

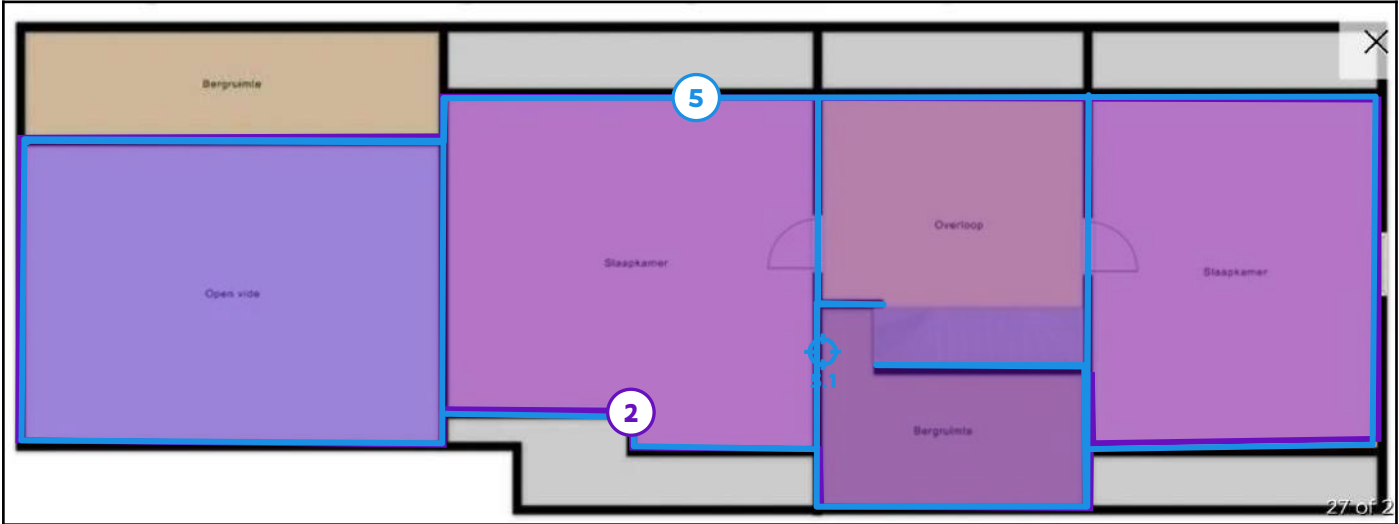
# Plan 1.6: Plan van de eerste verdieping

| Beschrijving | Type | Actie |
|---|---|---|
| 5.1 Code: 9433979 | Mengmonster | - |

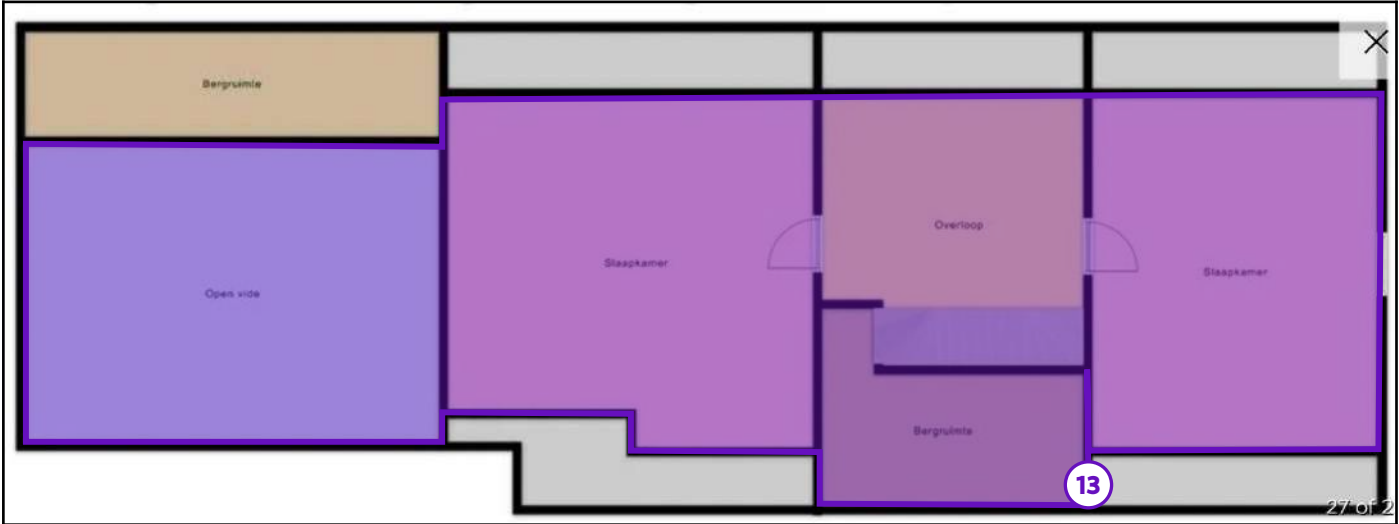
# Plan 1.7: Plan van de eerste verdieping

| Beschrijving | Type | Actie |
|---|---|---|
| 13. Pleisterwerk aan het plafond (niet waarneembaar) | Overige ruimte of materiaal | - |

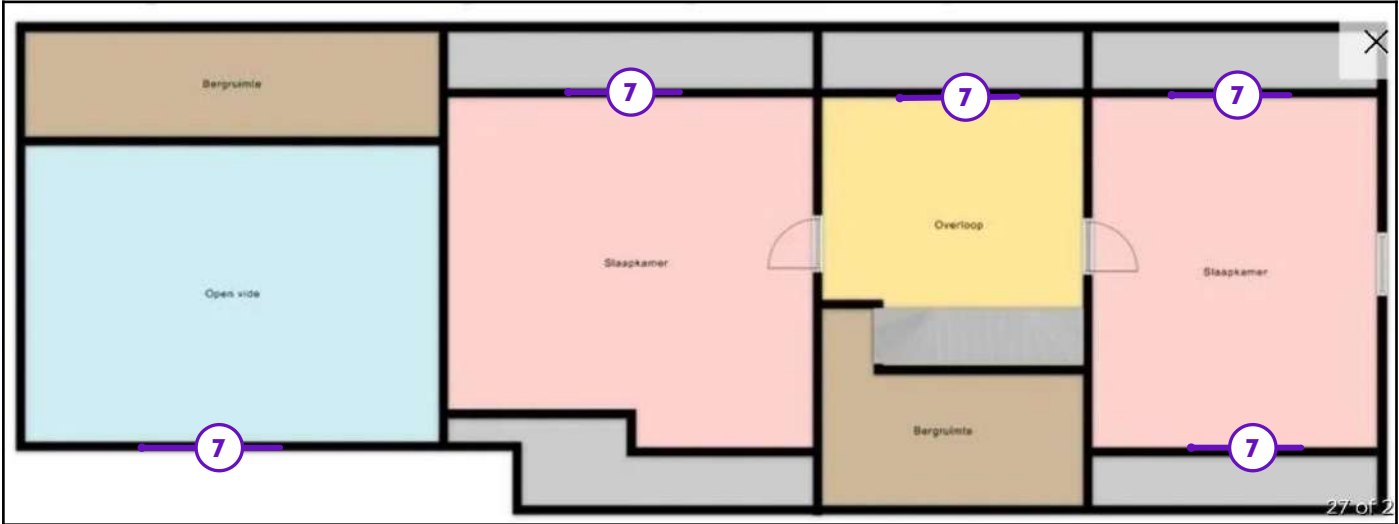
# Plan 1.8: Plan van de eerste verdieping

| Beschrijving | Type | Actie |
|---|---|---|
| 7. Kit aan de ramen (rubberen stroken) | Overige ruimte of materiaal | - |

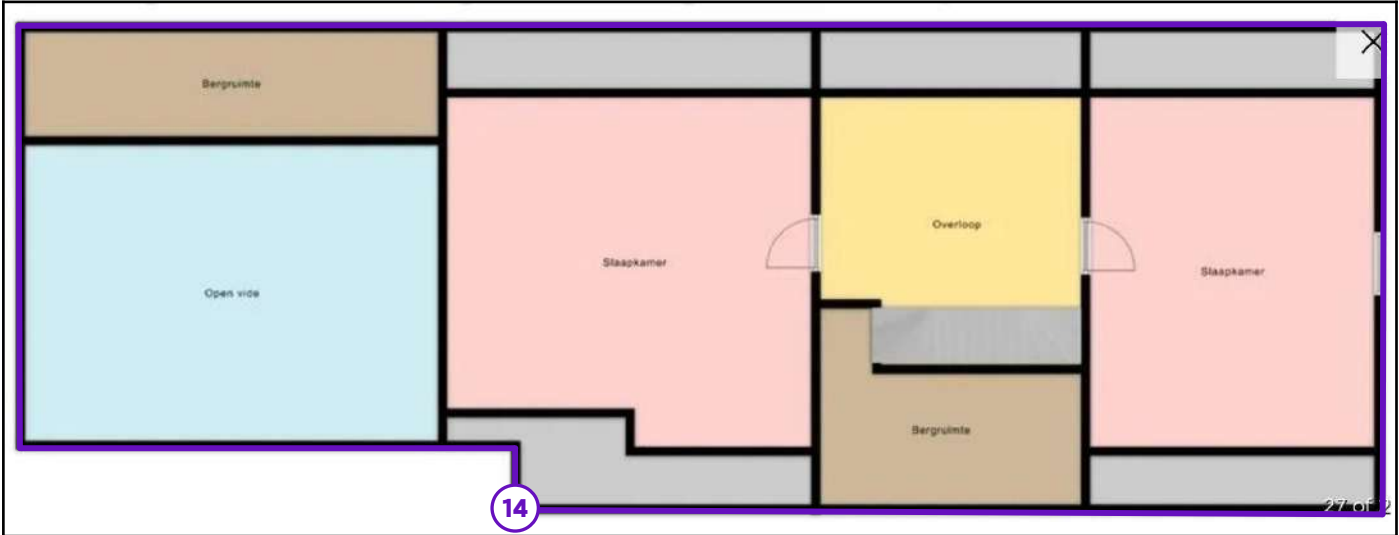
# Plan 1.9: Plan van de eerste verdieping

| Beschrijving | Type | Actie |
|---|---|---|
| 14. Onderliggend pleisterwerk | Overige ruimte of materiaal | - |

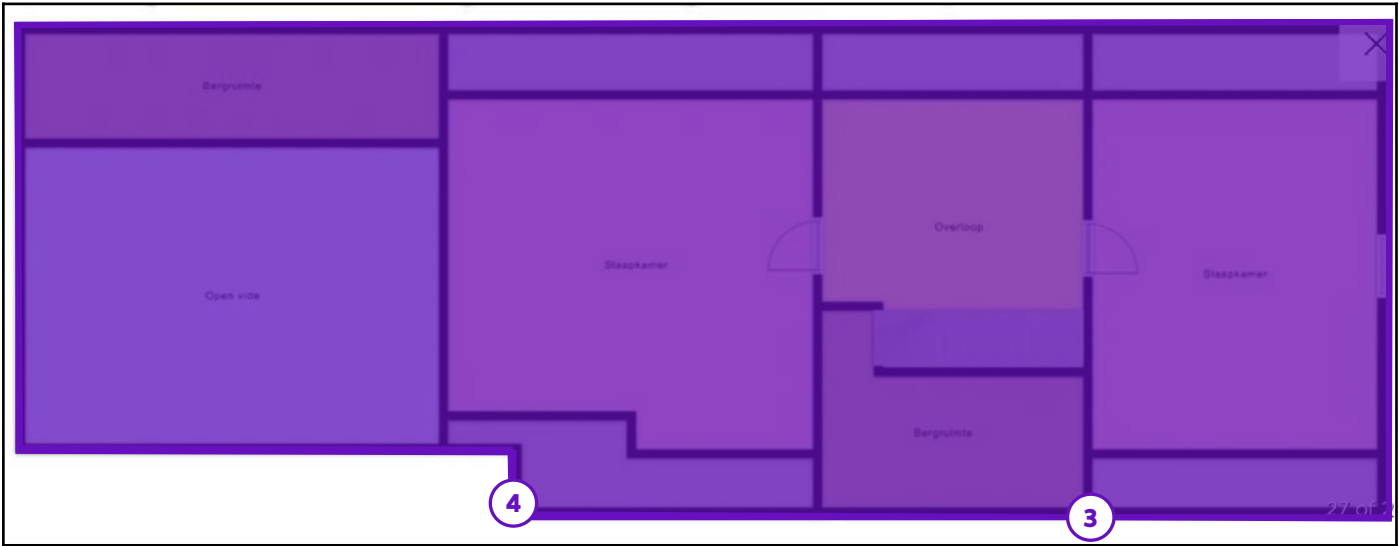
# Plan 1.10: Plan van de eerste verdieping

| Beschrijving | Type | Actie |
|---|---|---|
| 4. Onderliggende vloeren, tegels - lijm (vloeren, wanden en plinten) | Advies | - |

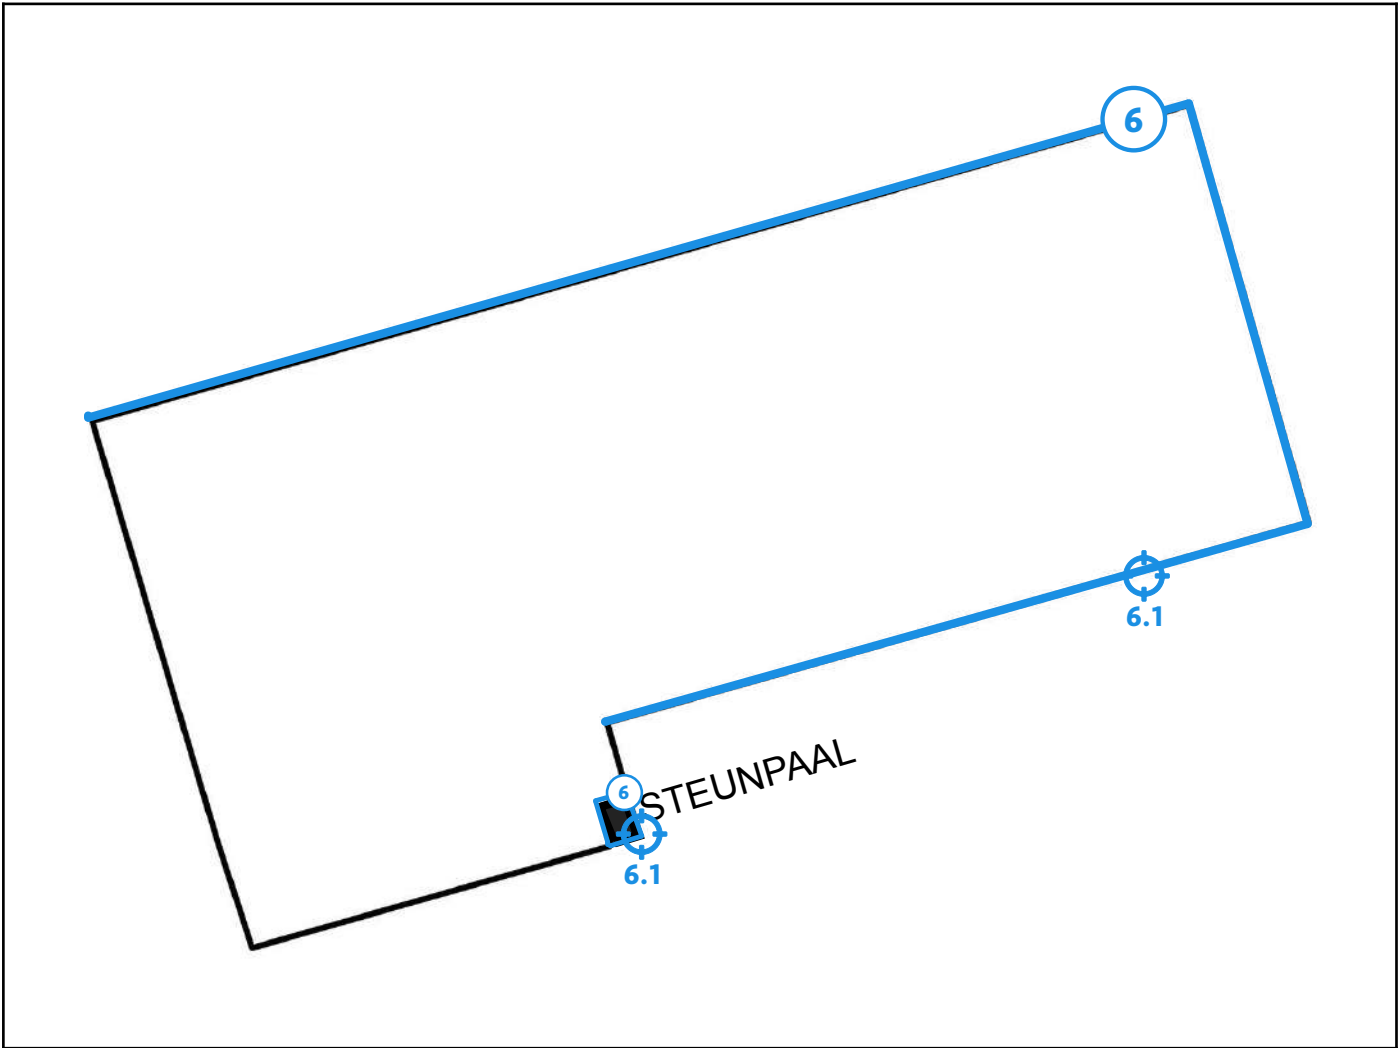
# Plan 1.11: Plan van de buitenzijde

| Beschrijving | Type | Actie |
|---|---|---|
| 6.1 Code: 9433980 | Mengmonster | - |

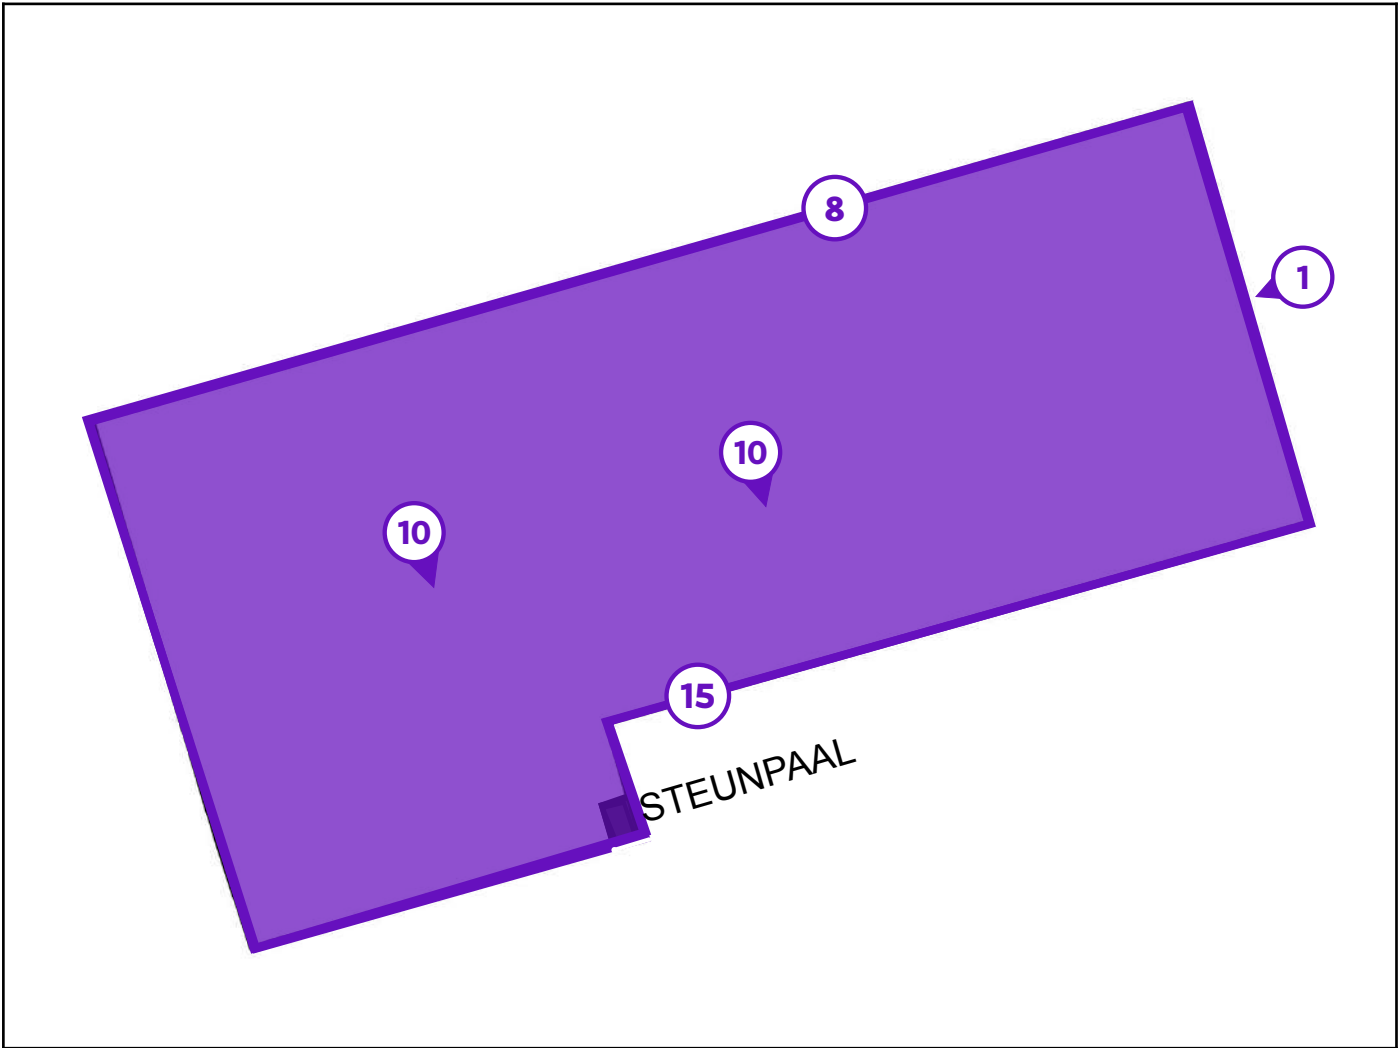
# Plan 1.12: Plan van het dak

| Beschrijving | Type | Actie |
|---|---|---|
| 15. Geen asbestverdacht onderdak aangetroffen | Overige ruimte of materiaal | - |

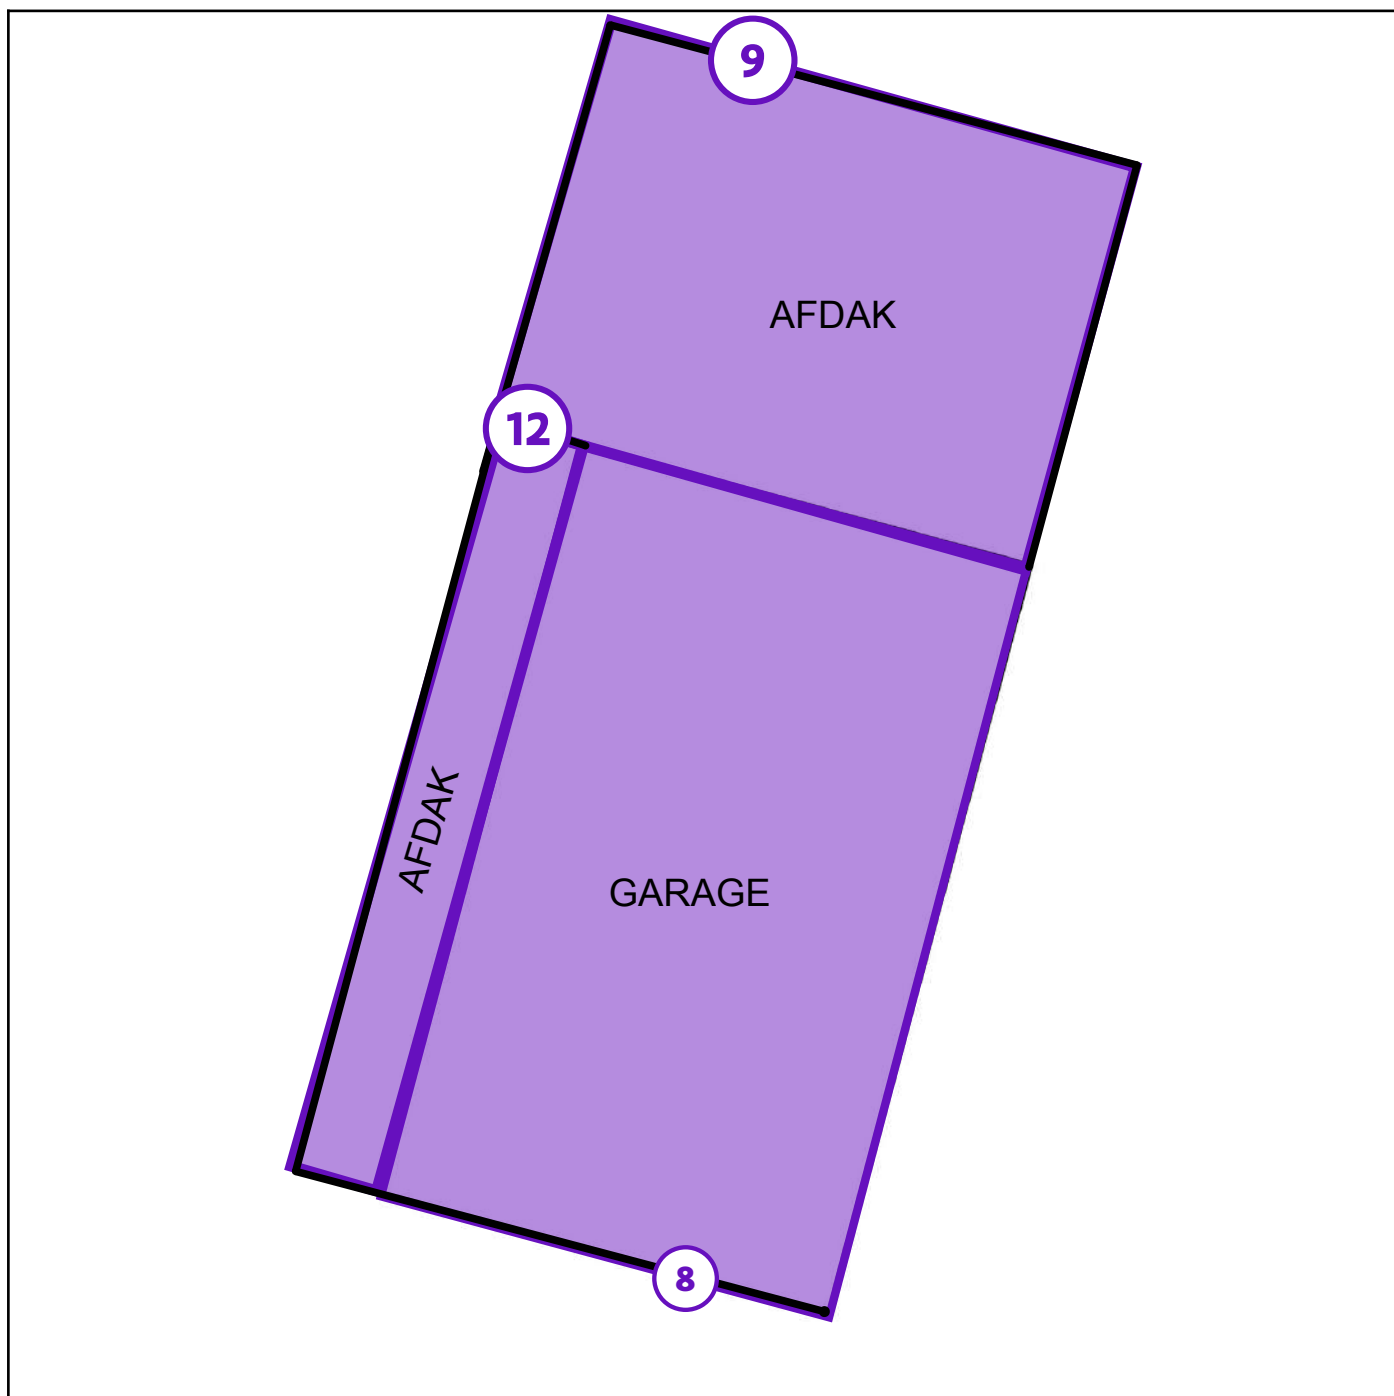
## Plan 2.1: Plan van de garage - dak

| 12. Dakbedekking (niet verdacht) (kunstofplaten | Overige ruimte of materiaal | - |
