ADVIESRAPPORT

Uitgebracht aan het Instituut
Mijnbouwschade Groningen

Aanvrager	H. Nijdam
Zaaknummer	AS19523183
Datum inspectie	15-06-2020
Datum rapport	03-07-2020

Naam aanvrager:	H. Nijdam
Adres:	Noorderkroonstraat 129 9742XP Groningen

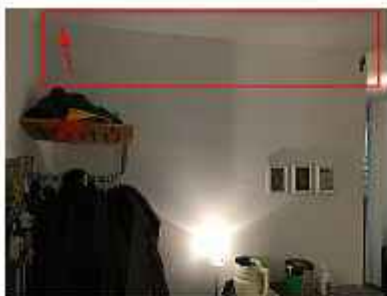
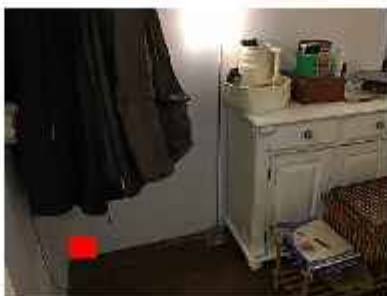
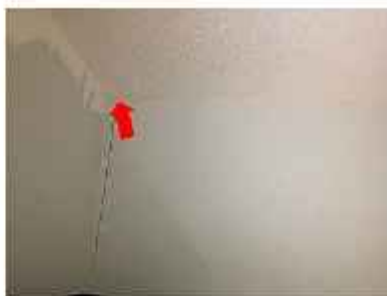
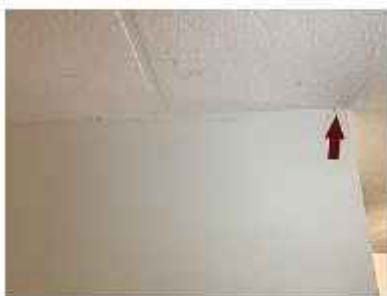
Schade 1

Soort schade	Scheurvorming in binnenmuur
Datum ontstaan schade	Onbekend
Locatie	Binnenkant gebouw
Etage	Begane grond
Vertrek	Hal
Wand/Plafond/Vloer/Anders:	Wand
Nummer	4

Omschrijving	Er is een horizontale scheur in het spackwerk zichtbaar. De scheur loopt langs de inwendige hoek van de wand op het plafond van links naar rechts, is ca. 1,9 m ¹ lang en heeft een breedte van ca. 0,2 mm. Het oppervlak van het bouwdeel is ca. 5,0 m ² , het bouwdeel is opgebouwd uit een steenachtig materiaal en is afgewerkt met spackwerk.
--------------	--

Is de schade veroorzaakt en/of verergerd door mijnbouw?	Ja
Toelichting:	Het ontstaan of de verergering van deze schade door trillingen als gevolg van mijnbouwactiviteiten is niet uit te sluiten.

Gezien er in (bijna) alle wanden schade zit, is het spackwerk voor alle wanden gecalculeerd bij deze schade om kleurverschil te voorkomen.

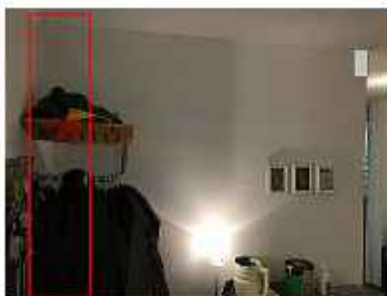
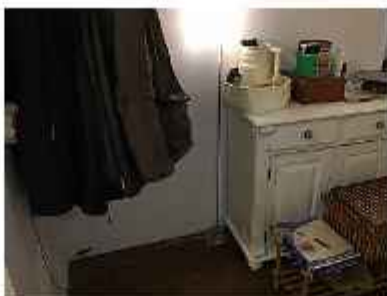
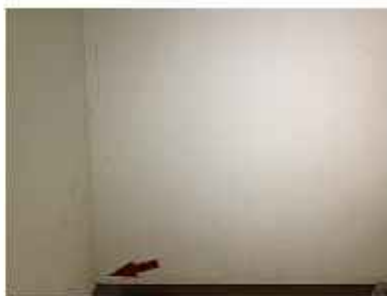
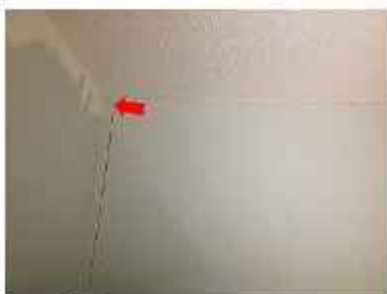
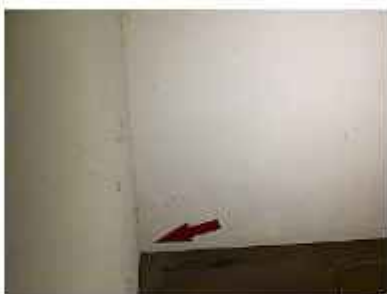
Schade 2

Is de schade veroorzaakt en/of verergerd door mijnbouw?	Nee
Toelichting:	De scheur is op 20 mm uit de aansluiting met de binnenwand ontstaan op de plaats waar een PVC profiel is geplaatst. PVC profielen, als alternatief voor wand- en veerankers, worden toegepast bij aansluitingen van een vloer of wand om een flexibele aansluiting te maken. De scheidingswand moet kunnen bewegen. Doordat het spack- en/ of schilderwerk over het PVC profiel is aangebracht breekt deze los bij het bewegen van de wand/ het plafond en ontstaat er een krimpscheur.

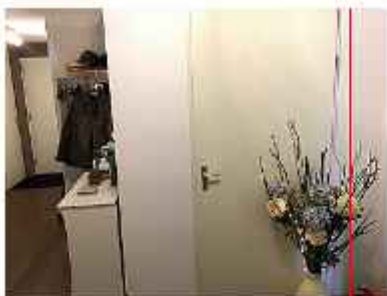
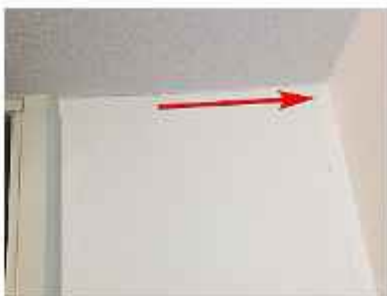
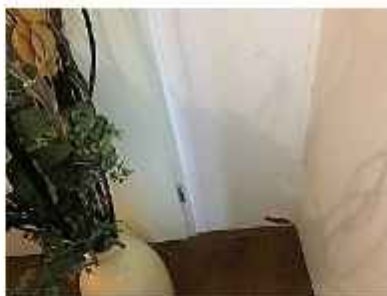
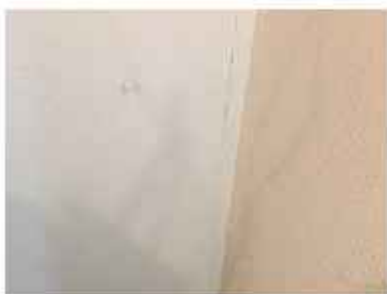
Schade 5

Is de schade veroorzaakt en/of verergerd door mijnbouw?	Nee
<p>Toelichting:</p> <p>De scheur is op 20 mm uit de aansluiting met de binnenwand ontstaan op de plaats waar een PVC profiel is geplaatst. PVC profielen, als alternatief voor wand- en veerankers, worden toegepast bij aansluitingen van een vloer of wand om een flexibele aansluiting te maken. De scheidingswand moet kunnen bewegen. Doordat het spack- en/ of schilderwerk over het PVC profiel is aangebracht breekt deze los bij het bewegen van de wand/ het plafond en ontstaat er een krimpscheur.</p>

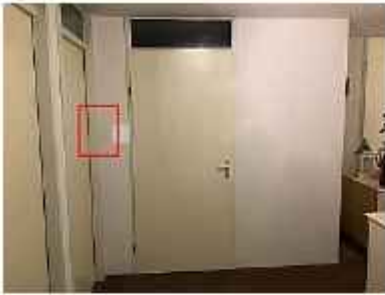
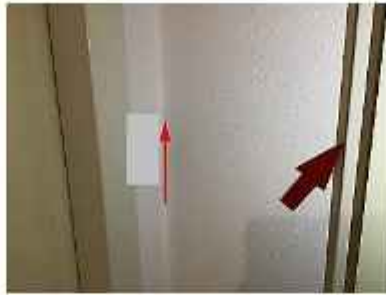
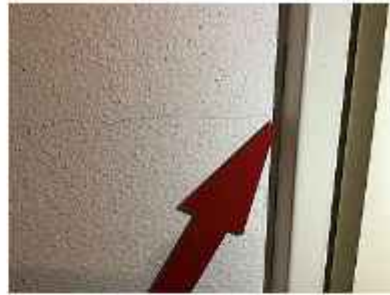
Soort schade	Scheurvorming in binnenmuur
Datum ontstaan schade	Onbekend
Locatie	Binnenkant gebouw
Etage	Begane grond
Vertrek	Hal
Wand/Plafond/Vloer/Anders:	Wand
Nummer	8

Omschrijving	Er is een horizontale scheur in het spackwerk zichtbaar. De scheur loopt van de inwendige hoek tot het deurkozijn, is ca. 0,2 m ¹ lang en heeft een breedte van ca. 0,2 mm. Het oppervlak van het bouwdeel is ca. 7,0 m ² , het bouwdeel is opgebouwd uit een steenachtig materiaal en is afgewerkt met spackwerk.
--------------	--

Is de schade veroorzaakt en/of verergerd door mijnbouw?	Ja
Toelichting:	
Het ontstaan of de verergering van deze schade door trillingen als gevolg van mijnbouwactiviteiten is niet uit te sluiten.

Reparatie	Aantal	Eenheid	Excl.	Incl.	BTW %
scheuren in binnenstucwerk openkappen/-slijpen	0,2	m1	€ 9,10	€ 11,01	21
scheuren dichtzetten met een 2-componenten mortel, wapeningsweefsel en herstel	0,2	m1	€ 31,50	€ 34,34	9
nieuw spack wanden - reeds gerekend bij vorige schade	0,0	st	€ 0,00	€ 0,00	0
installaties - reeds gerekend bij een andere schade	0,0	st	€ 0,00	€ 0,00	0
Totaal schadebedrag:			€ 40,60	€ 45,34

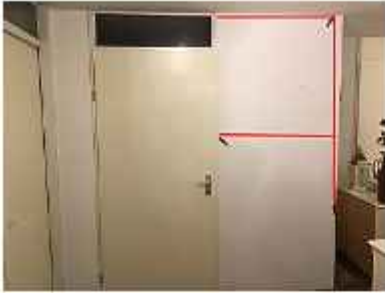
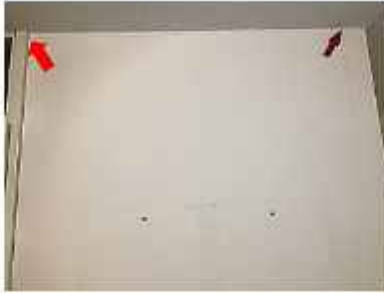
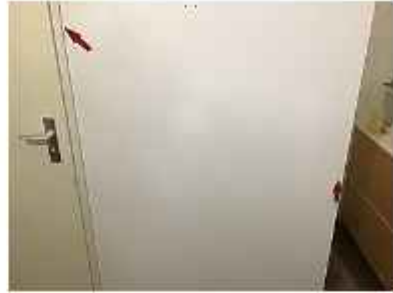
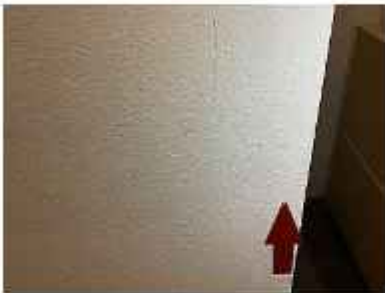
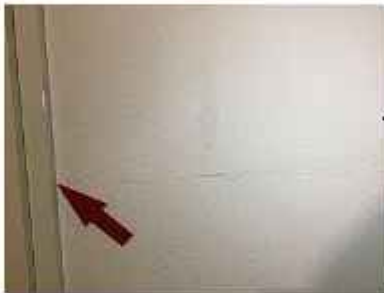
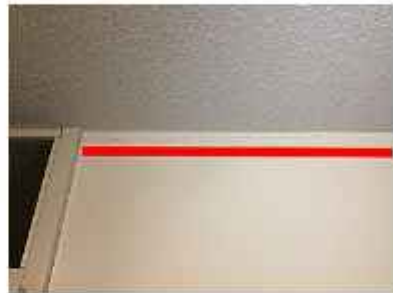
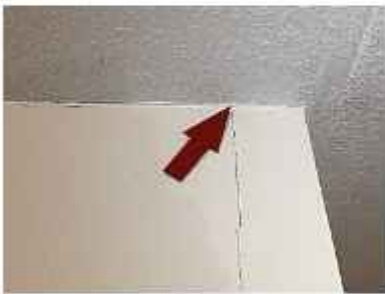
Soort schade	Scheurvorming in binnenmuur
Datum ontstaan schade	Onbekend
Locatie	Binnenkant gebouw
Etage	Begane grond
Vertrek	Hal
Wand/Plafond/Vloer/Anders:	Wand
Nummer	8

Omschrijving	Er is een scheur in het spackwerk zichtbaar met een horizontaal en verticaal verloop. De scheur loopt vanuit twee posities van het deurkozijn naar rechts en loopt naar beneden, is ca. 3,5 m ¹ lang en heeft een breedte van ca. 0,2 - 0,5 mm. Het oppervlak van het bouwdeel is ca. 7,0 m ² , het bouwdeel is opgebouwd uit een steenachtig materiaal en is afgewerkt met spackwerk.
--------------	--

Is de schade veroorzaakt en/of verergerd door mijnbouw?	Ja
Toelichting:	
Het ontstaan of de verergering van deze schade door trillingen als gevolg van mijnbouwactiviteiten is niet uit te sluiten.

Reparatie	Aantal	Eenheid	Excl.	Incl.	BTW %
scheuren in binnenstucwerk openkappen/-slijpen	3,5	m1	€ 80,17	€ 97,01	21
scheuren dichtzetten met een 2-componenten mortel, wapeningsweefsel en herstel	3,5	m1	€ 250,35	€ 272,89	9
nieuw spack wanden - reeds gerekend bij vorige schade	0,0	st	€ 0,00	€ 0,00	0
installaties - reeds gerekend bij een andere schade	0,0	st	€ 0,00	€ 0,00	0
Totaal schadebedrag:			€ 330,53	€ 369,90

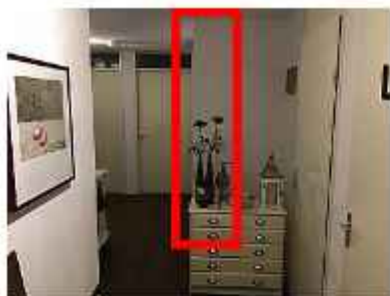
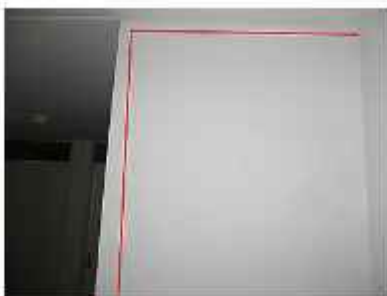
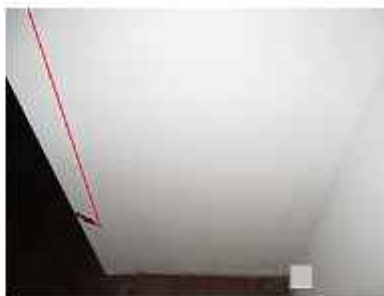
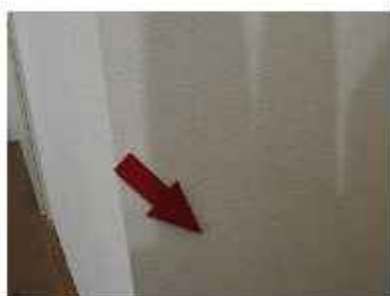
Soort schade	Scheurvorming in binnenmuur
Datum ontstaan schade	Onbekend
Locatie	Binnenkant gebouw
Etage	Begane grond
Vertrek	Hal
Wand/Plafond/Vloer/Anders:	Wand
Nummer	9

Omschrijving	Er is een scheur in het spackwerk zichtbaar met een horizontaal en verticaal verloop. De scheur begint in de rechter bovenhoek van het bouwdeel en loopt naar links langs de aansluiting van de wand op het plafond en verloopt daarna deels naar beneden, is ca. 3,3 m ¹ lang en heeft een breedte van ca. 0,2 mm. Het oppervlak van het bouwdeel is ca. 2,5 m ² , het bouwdeel is opgebouwd uit een steenachtig materiaal en is afgewerkt met spackwerk.
--------------	--

Is de schade veroorzaakt en/of verergerd door mijnbouw?	Ja
Toelichting:	Het ontstaan of de verergering van deze schade door trillingen als gevolg van mijnbouwactiviteiten is niet uit te sluiten.

Reparatie	Aantal	Eenheid	Excl.	Incl.	BTW %
scheuren in binnenstucwerk openkappen/-slijpen	3,3	m1	€ 75,59	€ 91,47	21
scheuren dichtzetten met een 2-componenten mortel, wapeningsweefsel en herstel	3,3	m1	€ 236,05	€ 257,29	9
nieuw spack wanden - reeds gerekend bij vorige schade	0,0	st	€ 0,00	€ 0,00	0
installaties - reeds gerekend bij een andere schade	0,0	st	€ 0,00	€ 0,00	0
Totaal schadebedrag:			€ 311,64	€ 348,76

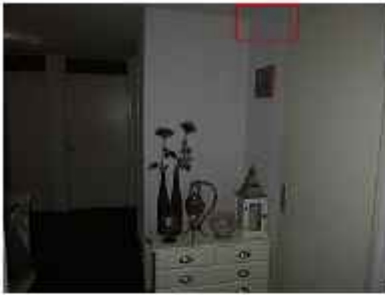
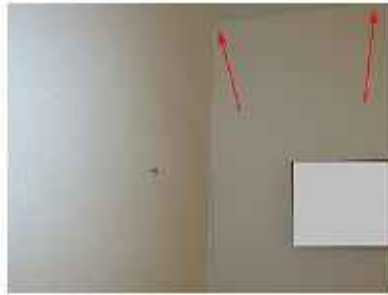
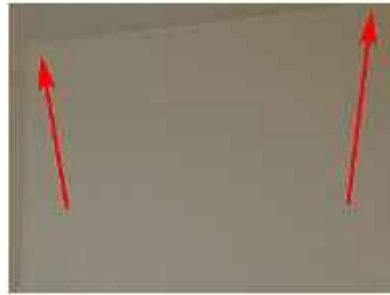
Soort schade	Scheurvorming in binnenmuur
Datum ontstaan schade	Onbekend
Locatie	Binnenkant gebouw
Etage	Begane grond
Vertrek	Hal
Wand/Plafond/Vloer/Anders:	Wand
Nummer	10

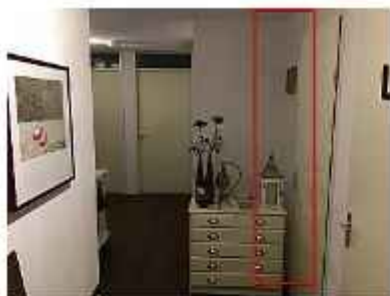
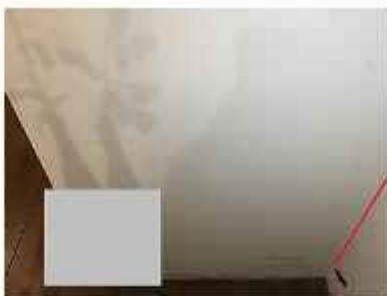
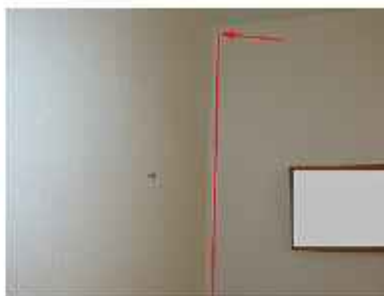
Is de schade veroorzaakt en/of verergerd door mijnbouw?	Nee
<p>Toelichting:</p> <p>De scheur is op 20 mm uit de aansluiting met de binnenwand ontstaan op de plaats waar een PVC profiel is geplaatst. PVC profielen, als alternatief voor wand- en veerankers, worden toegepast bij aansluitingen van een vloer of wand om een flexibele aansluiting te maken. De scheidingswand moet kunnen bewegen. Doordat het spack- en/ of schilderwerk over het PVC profiel is aangebracht breekt deze los bij het bewegen van de wand/ het plafond en ontstaat er een krimpscheur.</p>

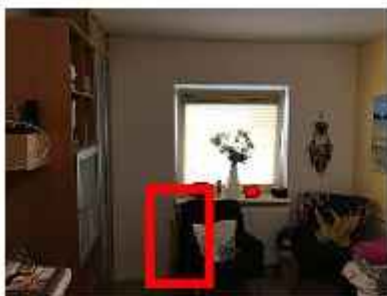
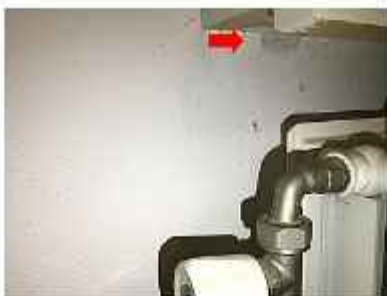
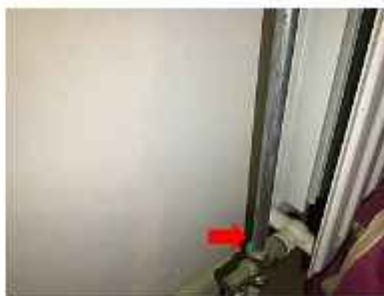
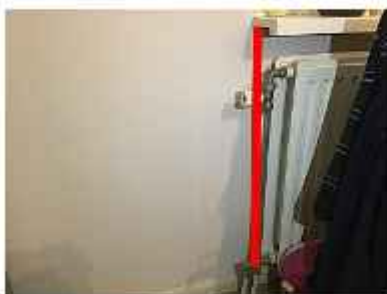
Schade 20

Soort schade	Scheurvorming in binnenmuur
Datum ontstaan schade	Onbekend
Locatie	Binnenkant gebouw
Etage	Begane grond
Vertrek	Slaapkamer
Nummer vertrek	1
Wand/Plafond/Vloer/Anders:	Wand
Nummer	3

Omschrijving	Er is een scheur in het stucwerk zichtbaar met een verticaal verloop. De scheur loopt van onderzijde vensterbank naar beneden, is ca. 0,8 m ¹ lang en heeft een breedte van ca. 0,2 mm. Het oppervlak van het bouwdeel is ca. 7,0 m ² , het bouwdeel is opgebouwd uit een steenachtig materiaal en is afgewerkt met stucwerk en structuursaus.
--------------	--

Is de schade veroorzaakt en/of verergerd door mijnbouw?	Ja
Toelichting:	Het ontstaan of de verergering van deze schade door trillingen als gevolg van mijnbouwactiviteiten is niet uit te sluiten.

Reparatie	Aantal	Eenheid	Excl.	Incl.	BTW %
scheuren in binnenstucwerk openkappen/-slijpen	0,8	m1	€ 36,39	€ 44,03	21
scheuren dichtzetten met een 2-componenten mortel, wapeningsweefsel en herstel	0,8	m1	€ 126,00	€ 137,34	9
overzetten stucwerk wanden t.b.v. sauswerk	6,0	m2	€ 302,26	€ 329,47	9
nieuw sauswerk - reeds gerekend bij vorige schade	0,0	st	€ 0,00	€ 0,00	0
meerprijs structuursaus	6,0	m2	€ 40,27	€ 43,90	9
installaties - reeds gerekend bij een andere schade	0,0	st	€ 0,00	€ 0,00	0
stucloper afdekken interieur / vloer	3,0	m2	€ 36,88	€ 44,62	21
Totaal schadebedrag:			€ 541,80	€ 599,35

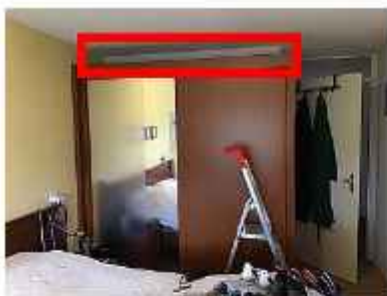
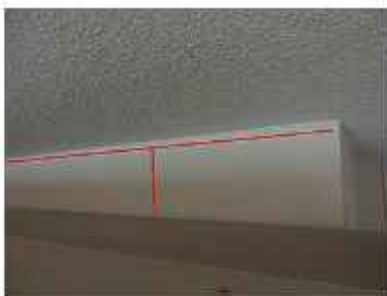
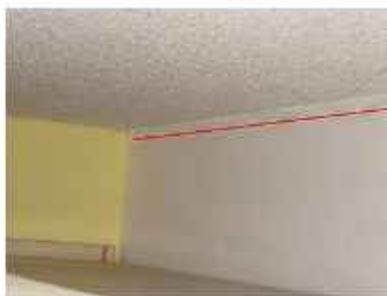
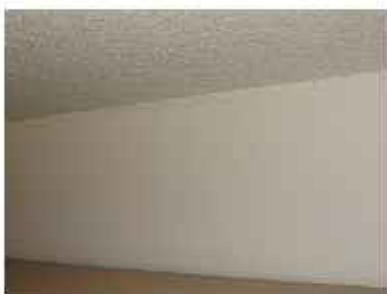
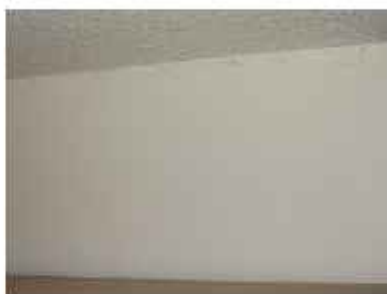
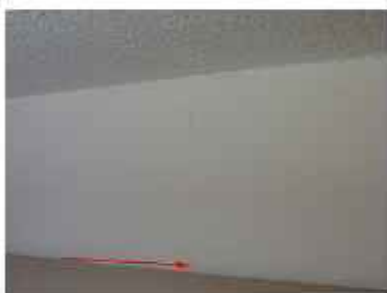
Schade 21

Soort schade	Scheurvorming in binnenmuur
Datum ontstaan schade	Onbekend
Locatie	Binnenkant gebouw
Etage	Begane grond
Vertrek	Slaapkamer
Nummer vertrek	1
Wand/Plafond/Vloer/Anders:	Wand
Nummer	5

Omschrijving	Er is een scheur in het stucwerk zichtbaar met een horizontaal verloop. De scheur loopt van de linker bovenhoek van het bouwdeel langs de inwendige hoek van de wand op het plafond naar rechts, is ca. 2,0 m ¹ lang en heeft een breedte van ca. 0,2 mm. Het oppervlak van het bouwdeel is ca. 5,0 m ² , het bouwdeel is opgebouwd uit een steenachtig materiaal en is afgewerkt met stucwerk en structuursaus.
--------------	--

Is de schade veroorzaakt en/of verergerd door mijnbouw?	Ja
Toelichting:	Het ontstaan of de verergering van deze schade door trillingen als gevolg van mijnbouwactiviteiten is niet uit te sluiten.

Reparatie	Aantal	Eenheid	Excl.	Incl.	BTW %
scheuren in binnenstucwerk openkappen/-slijpen	2,0	m1	€ 90,97	€ 110,07	21
scheuren dichtzetten met een 2-componenten mortel, wapeningsweefsel en herstel	2,0	m1	€ 315,00	€ 343,35	9
overzetten stucwerk wanden t.b.v. sauswerk	5,0	m2	€ 251,89	€ 274,56	9
nieuw sauswerk - reeds gerekend bij vorige schade	0,0	st	€ 0,00	€ 0,00	0
meerprijs structuursaus	5,0	m2	€ 33,56	€ 36,58	9
installaties - reeds gerekend bij een andere schade	0,0	st	€ 0,00	€ 0,00	0
stucloper afdekken interieur / vloer	2,0	m2	€ 24,58	€ 29,75	21
Totaal schadebedrag:			€ 716,00	€ 794,30

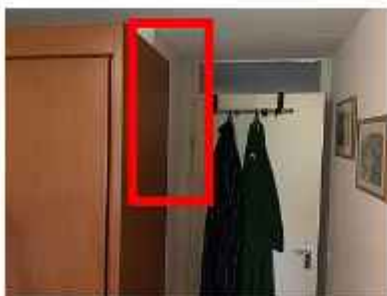
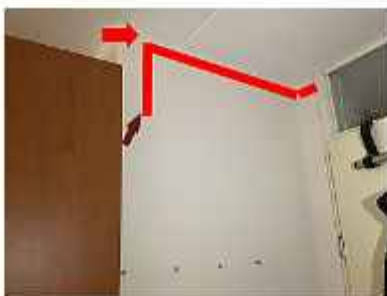
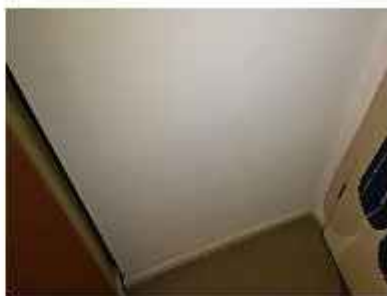
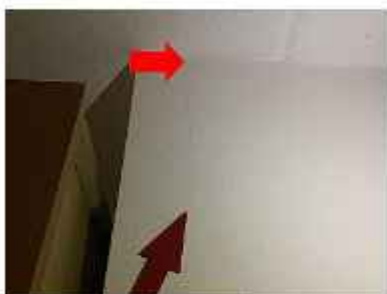
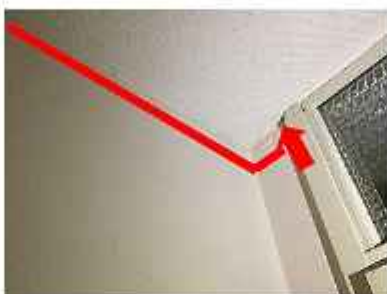
Schade 22

Soort schade	Scheurvorming in binnenmuur
Datum ontstaan schade	Onbekend
Locatie	Binnenkant gebouw
Etage	Begane grond
Vertrek	Slaapkamer
Nummer vertrek	1
Wand/Plafond/Vloer/Anders:	Wand
Nummer	6

Omschrijving	Er is een scheur in het stucwerk zichtbaar met een horizontaal en verticaal verloop. De scheur loopt van onderzijde plafond deels naar beneden, ook loopt de scheur langs de inwendige hoek van de wand op het plafond naar bouwdeel 1, is ca. 1,4 m ¹ lang en heeft een breedte van ca. 1,4 mm. Het oppervlak van het bouwdeel is ca. 2,0 m ² , het bouwdeel is opgebouwd uit een steenachtig materiaal en is afgewerkt met stucwerk en structuursaus.
--------------	---

Is de schade veroorzaakt en/of verergerd door mijnbouw?	Ja
Toelichting:	Het ontstaan of de verergering van deze schade door trillingen als gevolg van mijnbouwactiviteiten is niet uit te sluiten.

Reparatie	Aantal	Eenheid	Excl.	Incl.	BTW %
scheuren in binnenstucwerk openkappen/-slijpen	1,4	m1	€ 63,68	€ 77,05	21
scheuren dichtzetten met een 2-componenten mortel, wapeningsweefsel en herstel	1,4	m1	€ 220,50	€ 240,35	9
overzetten stucwerk wanden t.b.v. sauswerk	2,5	m2	€ 251,85	€ 274,52	9
nieuw sauswerk - reeds gerekend bij vorige schade	0,0	st	€ 0,00	€ 0,00	0
meerprijs structuursaus	2,5	m2	€ 16,78	€ 18,29	9
installaties - reeds gerekend bij een andere schade	0,0	st	€ 0,00	€ 0,00	0
stucloper afdekken interieur / vloer	1,0	m2	€ 12,29	€ 14,87	21
Totaal schadebedrag:			€ 565,10	€ 625,08

Bij deze schade is het herstel van bouwdeel 1 ook gecalculeerd.

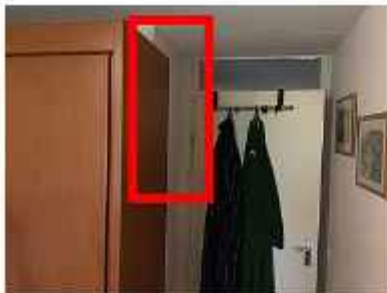
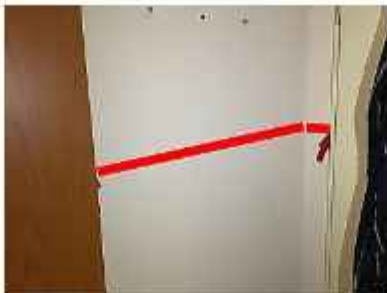
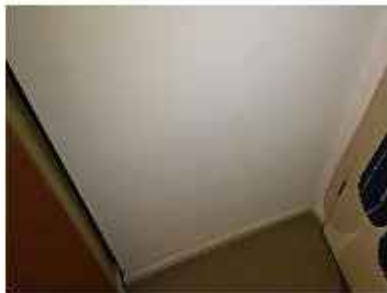
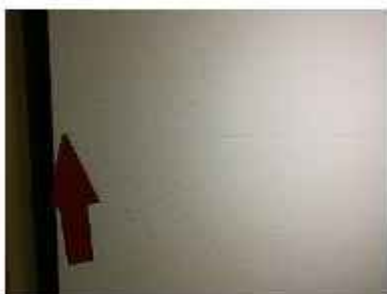
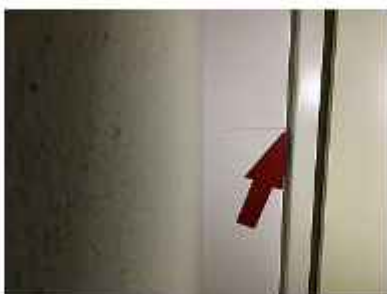
Schade 23

Soort schade	Scheurvorming in binnenmuur
Datum ontstaan schade	Onbekend
Locatie	Binnenkant gebouw
Etage	Begane grond
Vertrek	Slaapkamer
Nummer vertrek	1
Wand/Plafond/Vloer/Anders:	Wand
Nummer	6

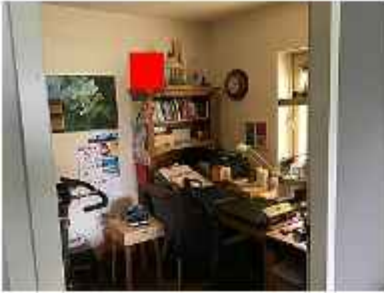
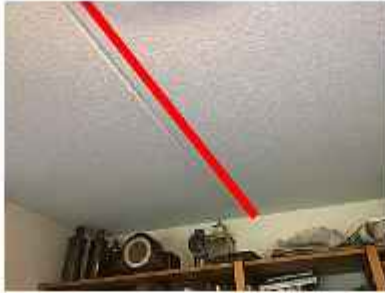
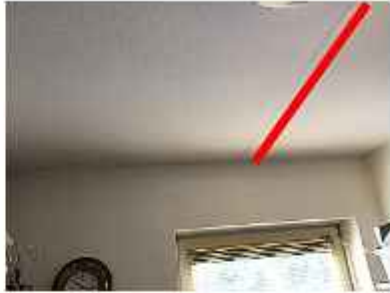
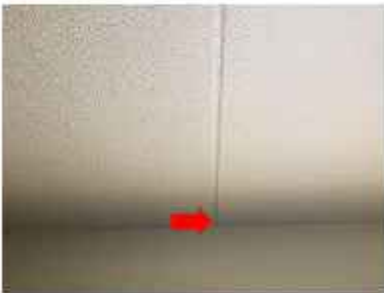
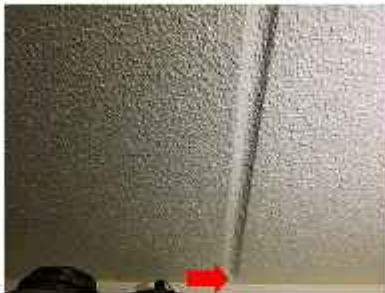
Schade 26

Is de schade veroorzaakt en/of verergerd door mijnbouw?	Nee
<p>Toelichting:</p> <p>In de afwerking in de V-naad van de onderkant van de verdiepingsvloer is een scheur zichtbaar. De verdiepingsvloer bestaat uit kanaalplaten. De doorbuiging van de vloerplaten is onderling verschillend door verschil in belasting en stijfheid van de vloerplaat. De V-naad is bedoeld om het verschil in doorbuiging van de kanaalplaat te maskeren. Indien de platen zouden bewegen ten gevolge van bodembeweging zouden er ter plaatse van de oplegging in de aansluiting met de wand(en) ook scheuren zijn ontstaan. Omdat ter plaatse van de aansluiting met de wanden enige scheurvorming ontbreekt, is het ontstaan en/of de verergering van deze scheur als gevolg van bodembeweging door mijnbouwactiviteiten uitgesloten.</p>

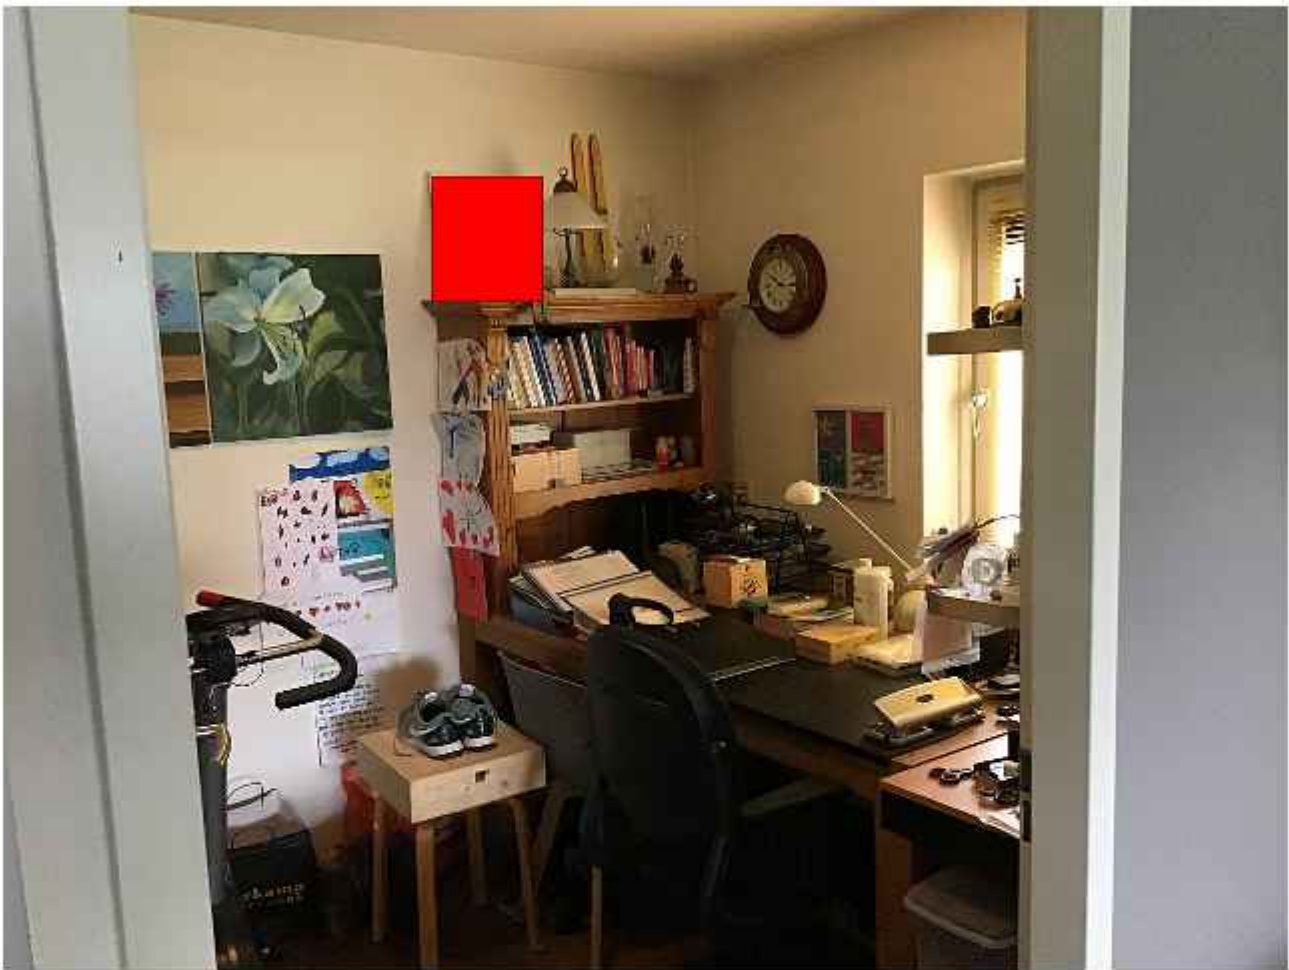
Foto 1

Schade 26

Reparatie	Aantal	Eenheid	Excl.	Incl.	BTW %
scheuren in plafonds openkappen/-slijpen	3,9	m1	€ 89,34	€ 97,38	9
herstellen bouwkundige plafond aansluitingen d.m.v. flexibele voeg	3,9	m1	€ 101,63	€ 122,97	21
nieuw spackwerk incl. uitvlakken ondergrond	9,0	m2	€ 519,87	€ 566,65	9
de- en hermonteren plafondarmaturen/spots	1,0	st	€ 8,47	€ 10,24	21
Totaal schadebedrag:			€ 719,30	€ 797,25

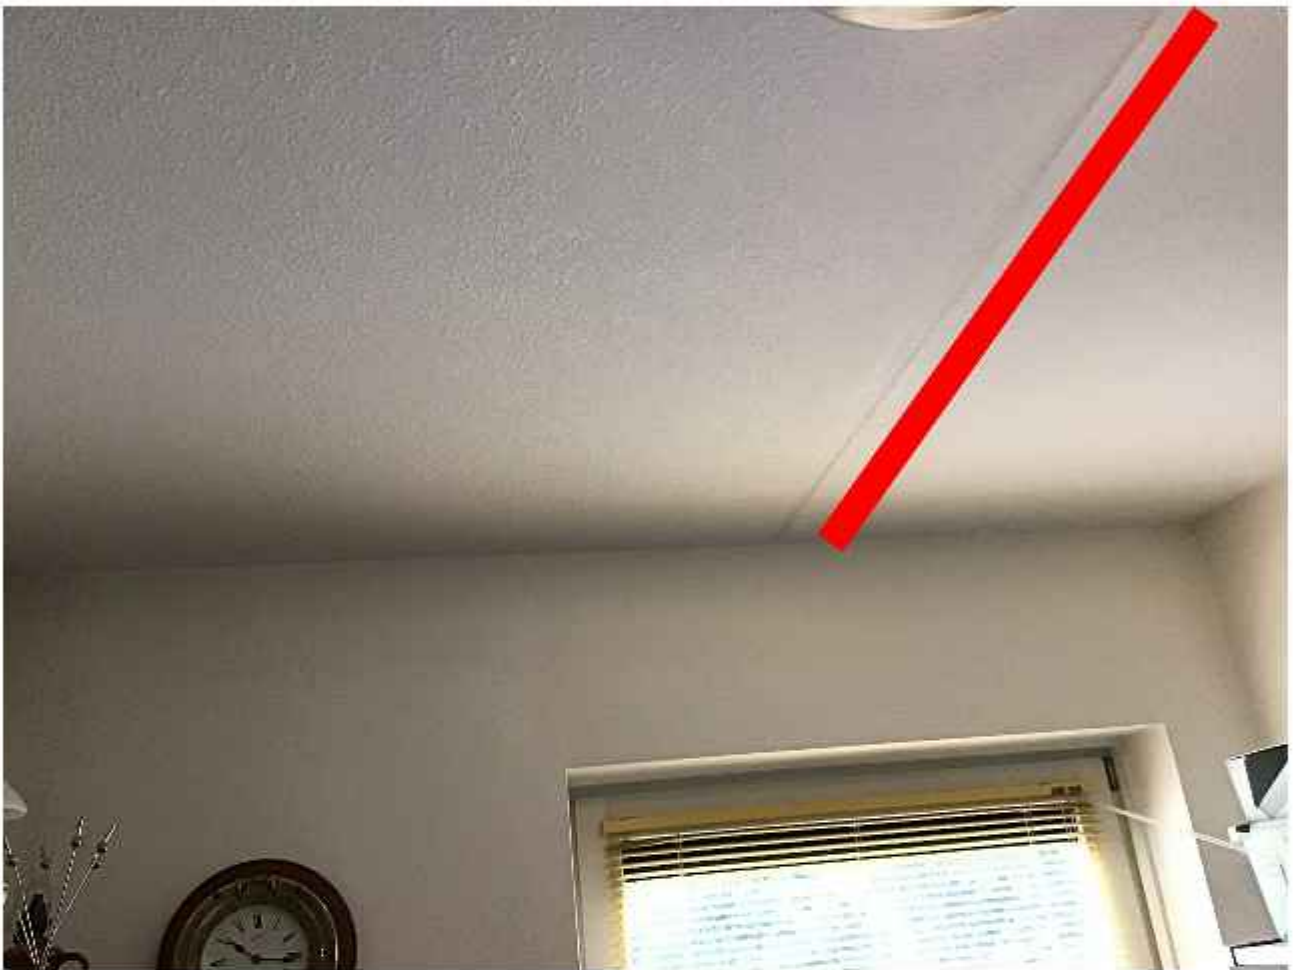
Foto 3

Schade 26

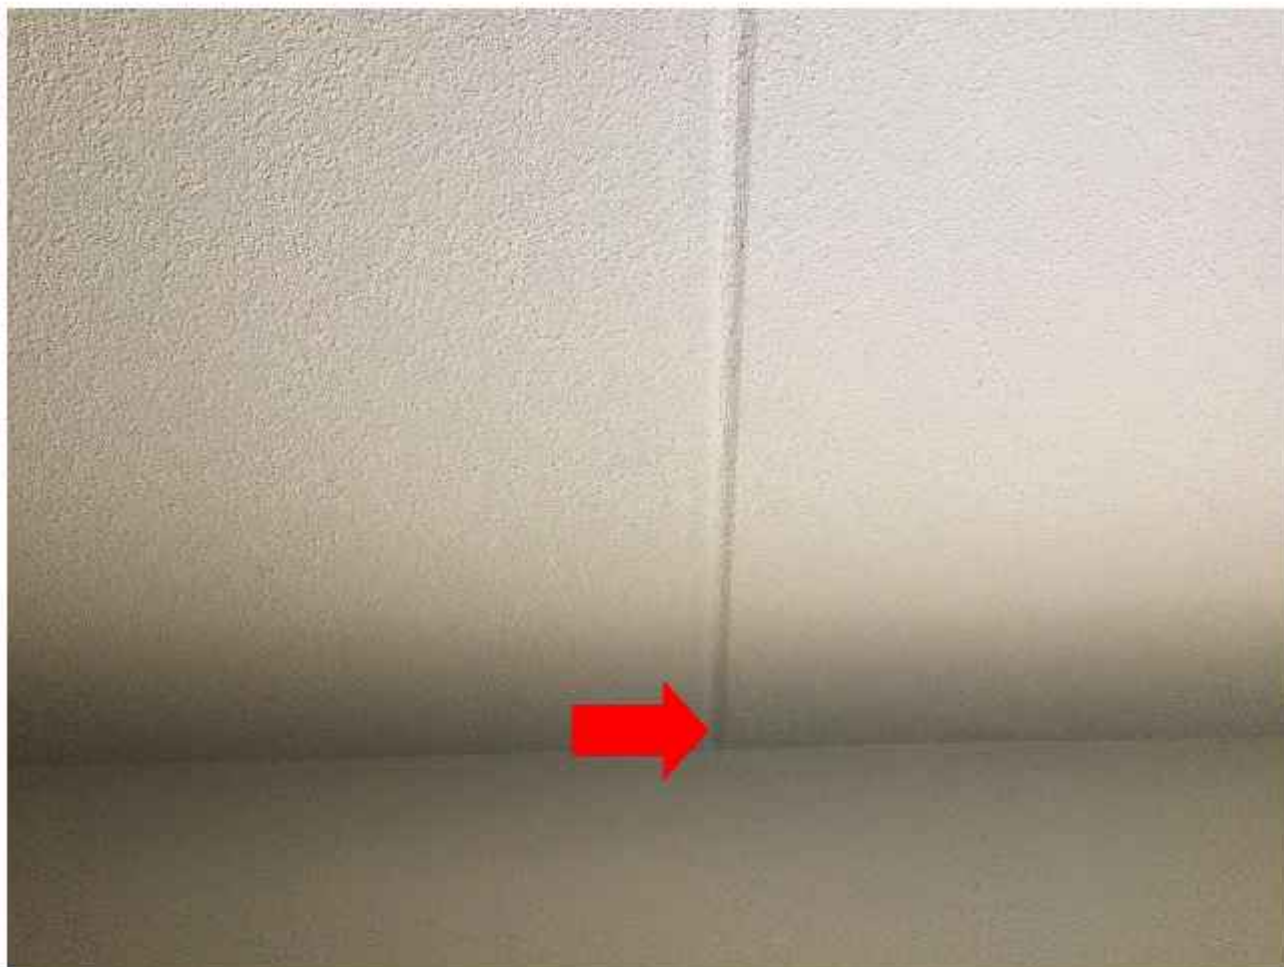
Foto 4

Schade 26

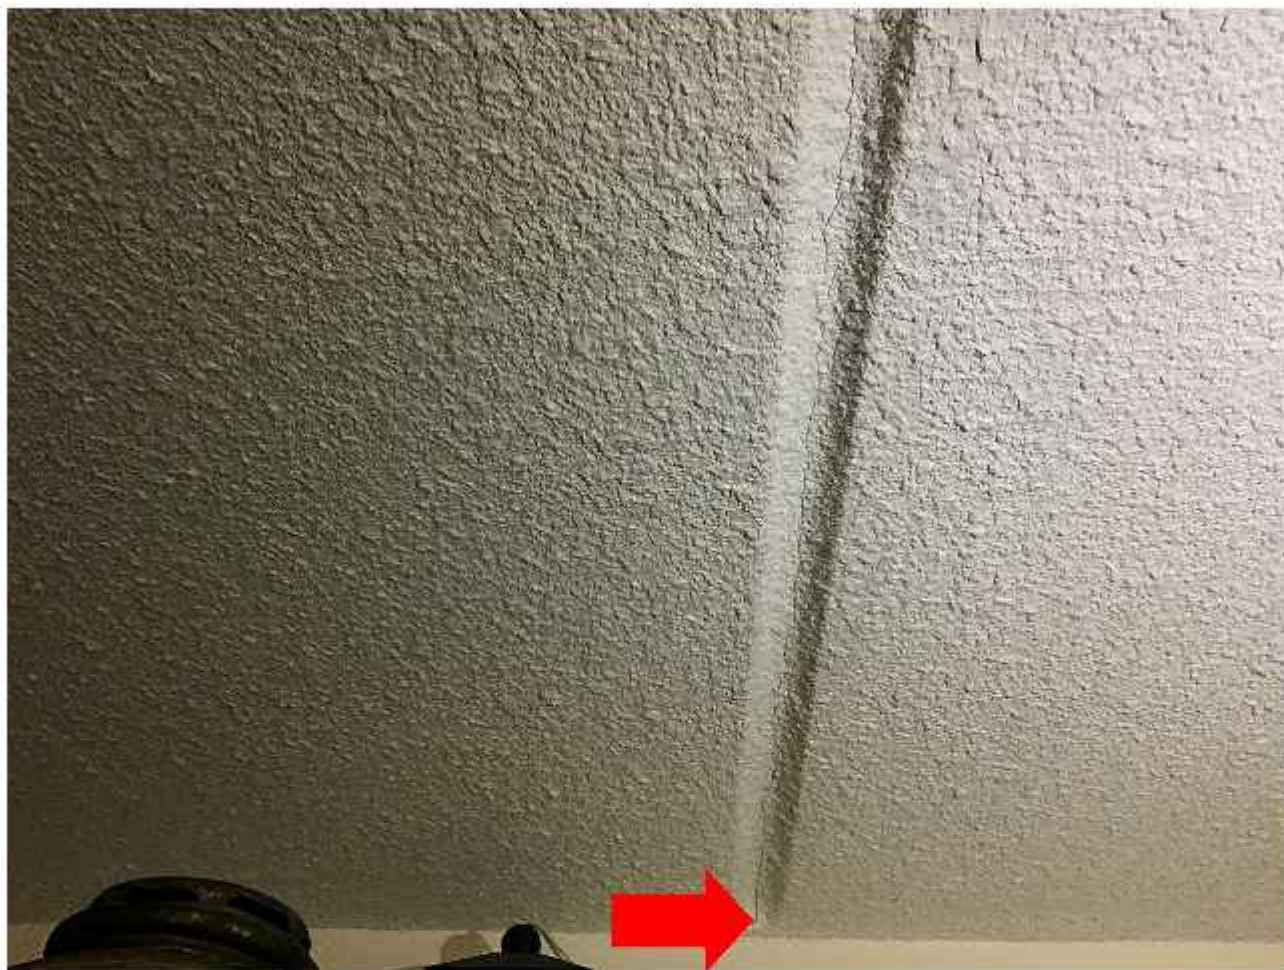
Foto 5

Schade 26
