# Asbestinventarisatetest

Oude Baan 690, 3630 Maasmechelen

Eindconclusie:

**Asbestveilig** (maar mogelijk niet asbestvrij)

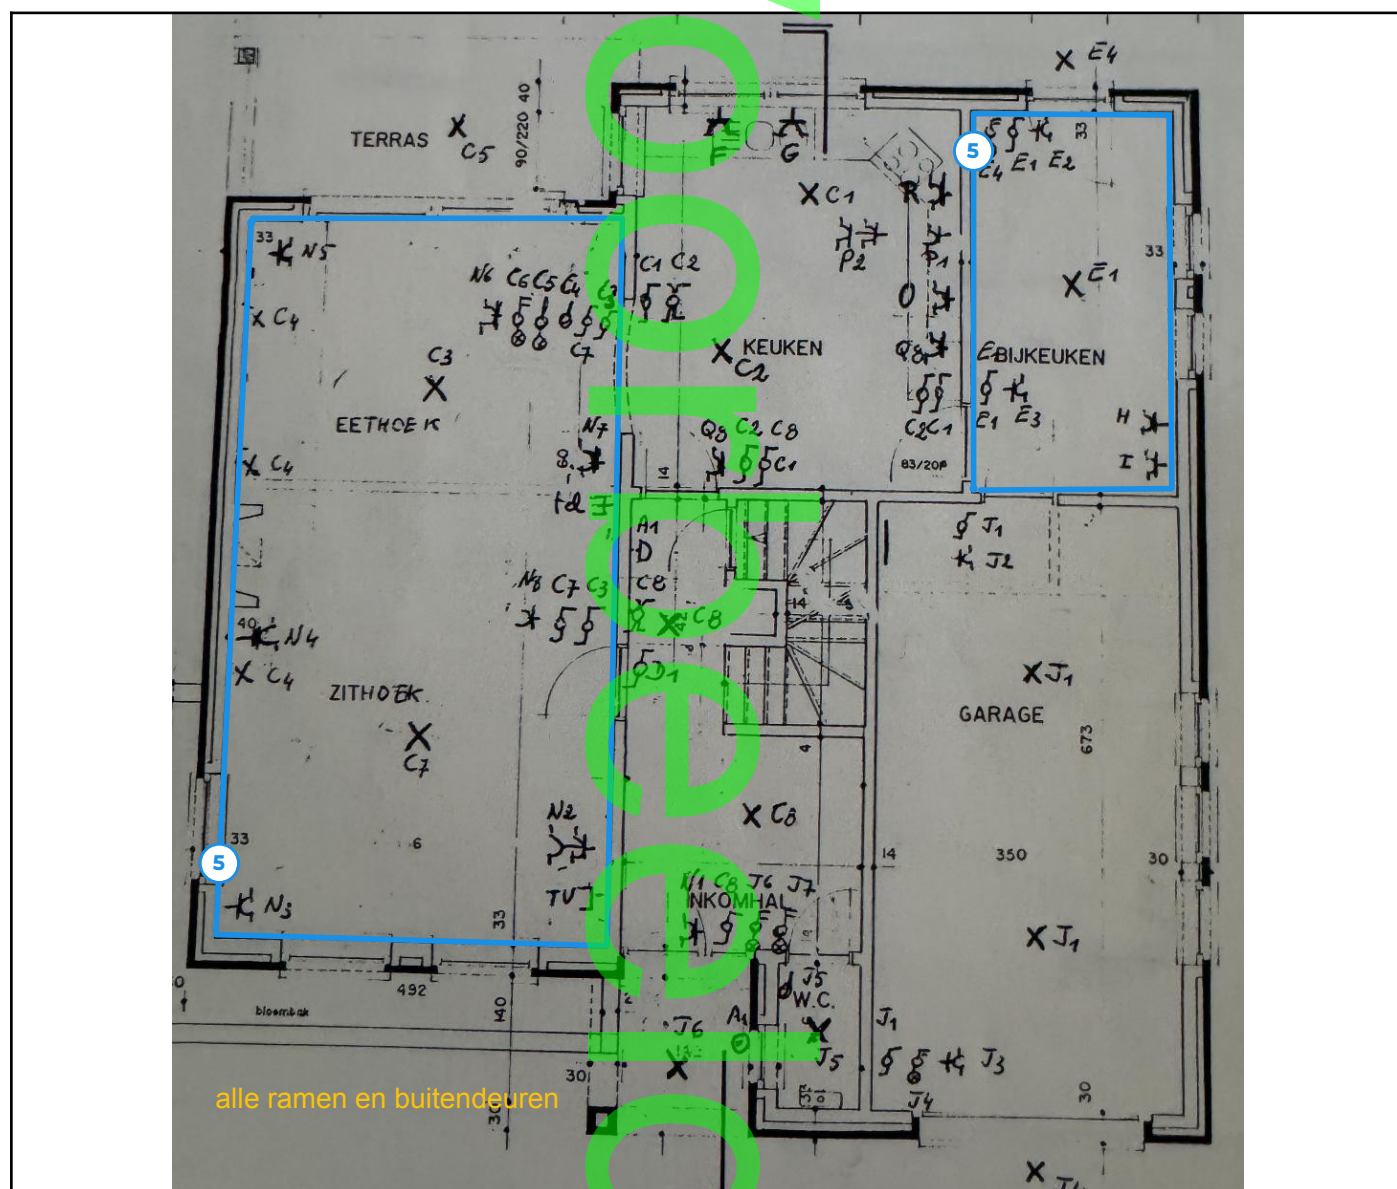
## Plan 1.5: Gelijkvloers 0 (muren)

| Beschrijving | Type | Actie |
|---|---|---|
| 8. Afdichtingsmateriaal aan schrijnwerk | Overige ruimte of materiaal | - |

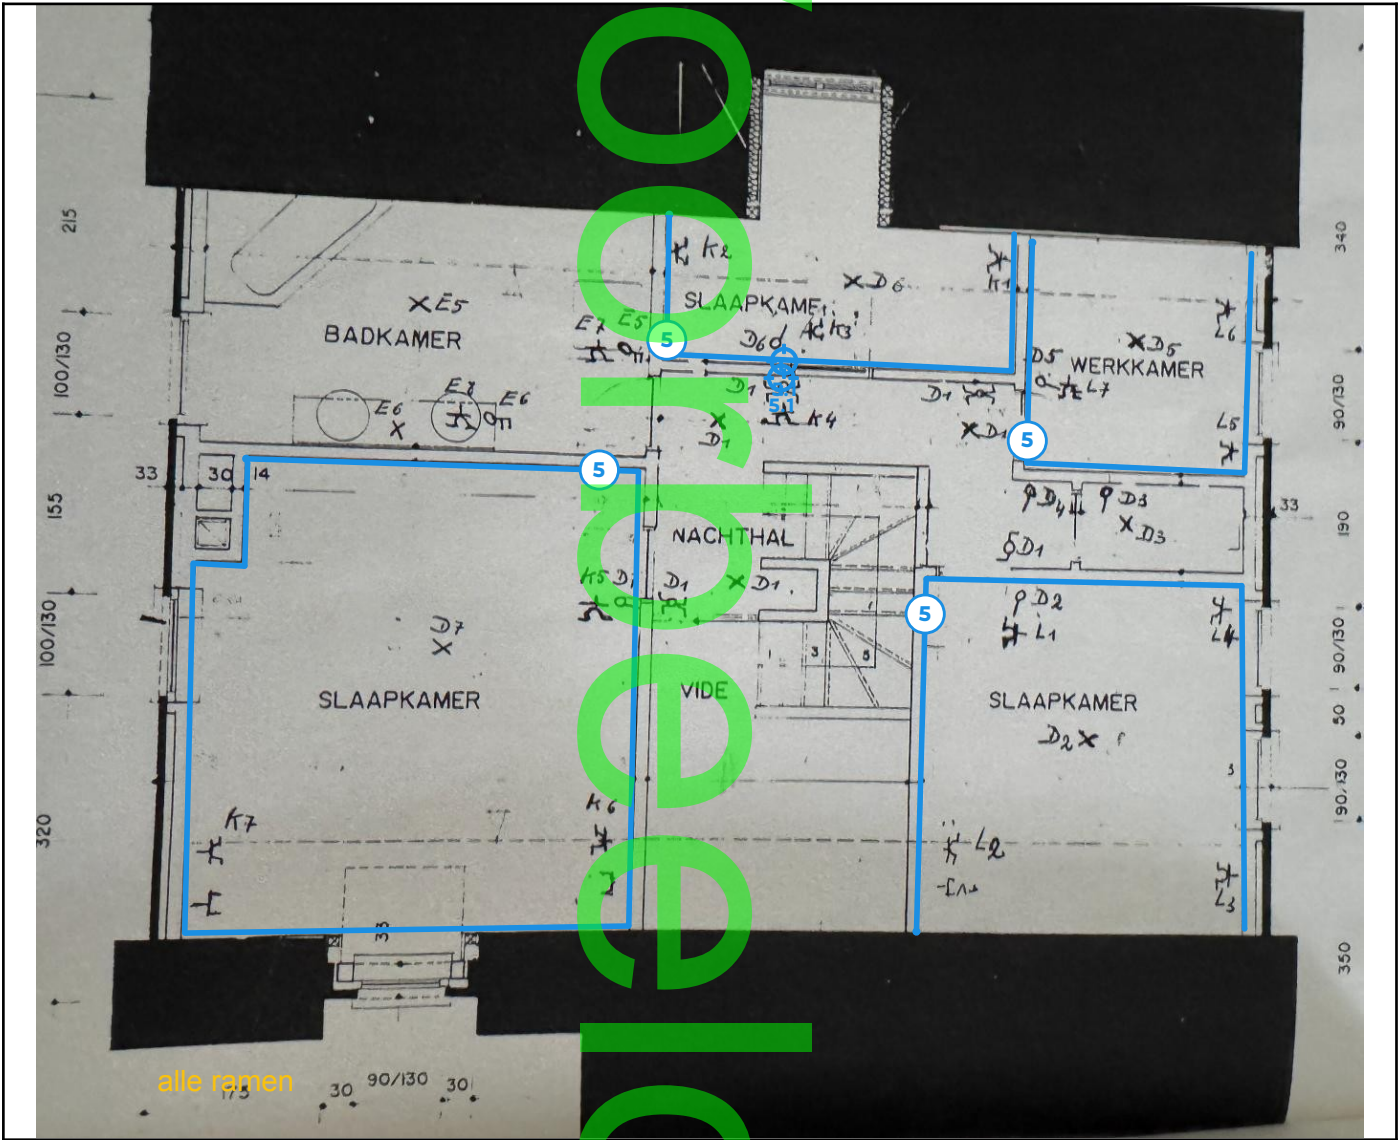
Plan 1.9: Verdieping +1 (muren)

| Beschrijving | Type | Actie |
|---|---|---|
| 8. Afdichtingsmateriaal aan schrijnwerk | Overige ruimte of materiaal | - |

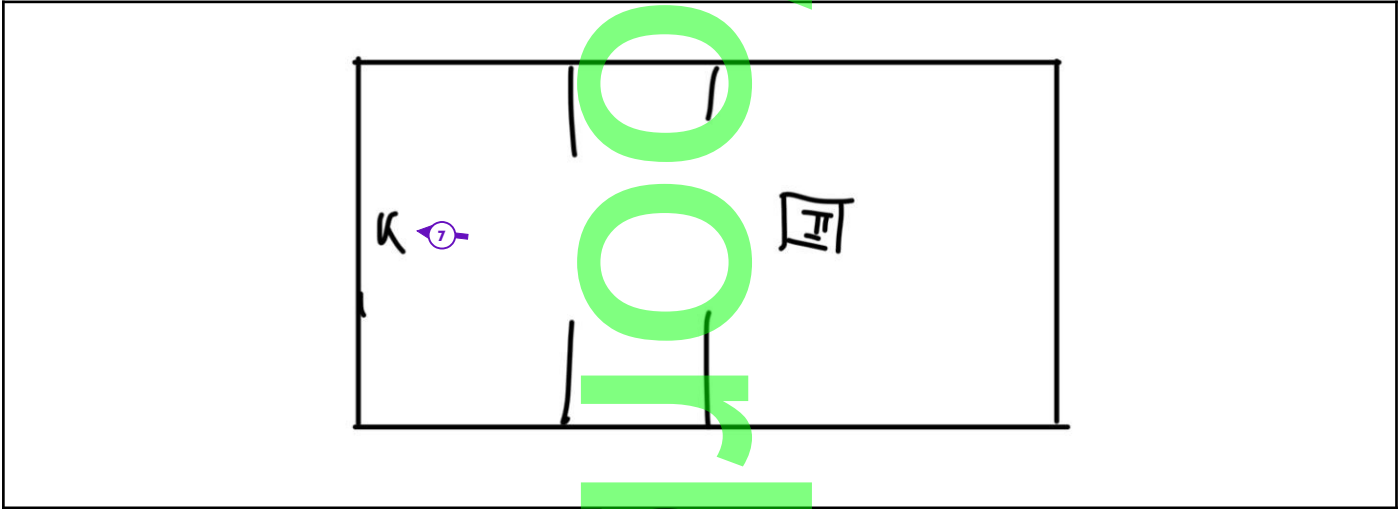
Plan 1.11: Zolder +2

| Beschrijving | Type | Actie |
|---|---|---|
| 7. Stookketel | Overige ruimte of materiaal | - |

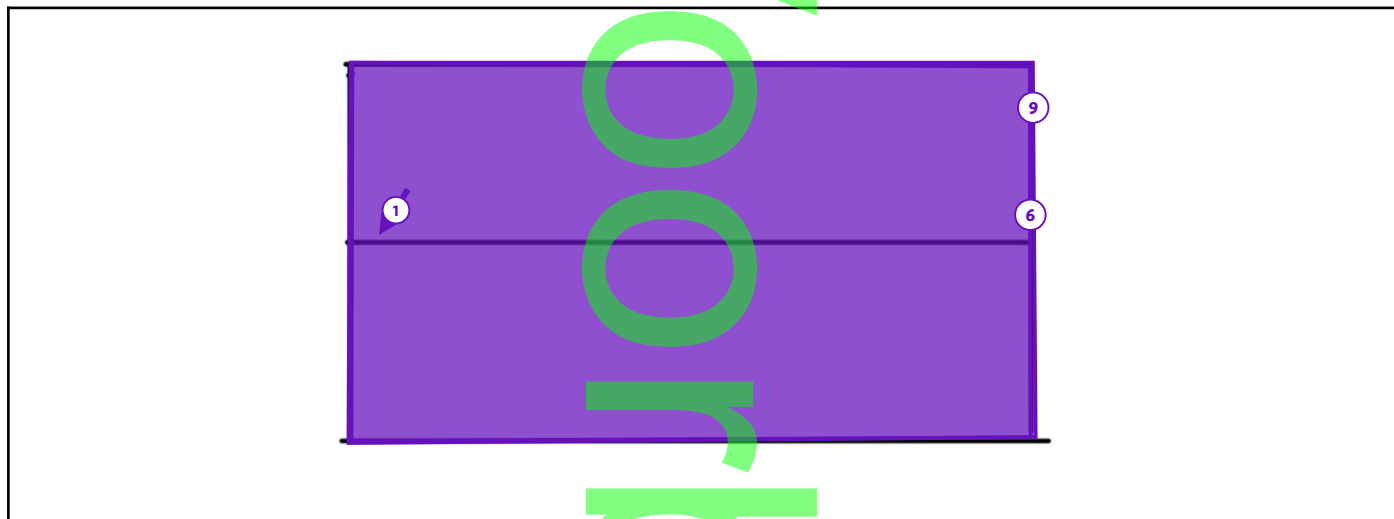
## Plan 1.12: Dak

| Beschrijving | Type | Actie |
|---|---|---|
| 9. Materialen onder de dakbedekking | Overige ruimte of materiaal | - |

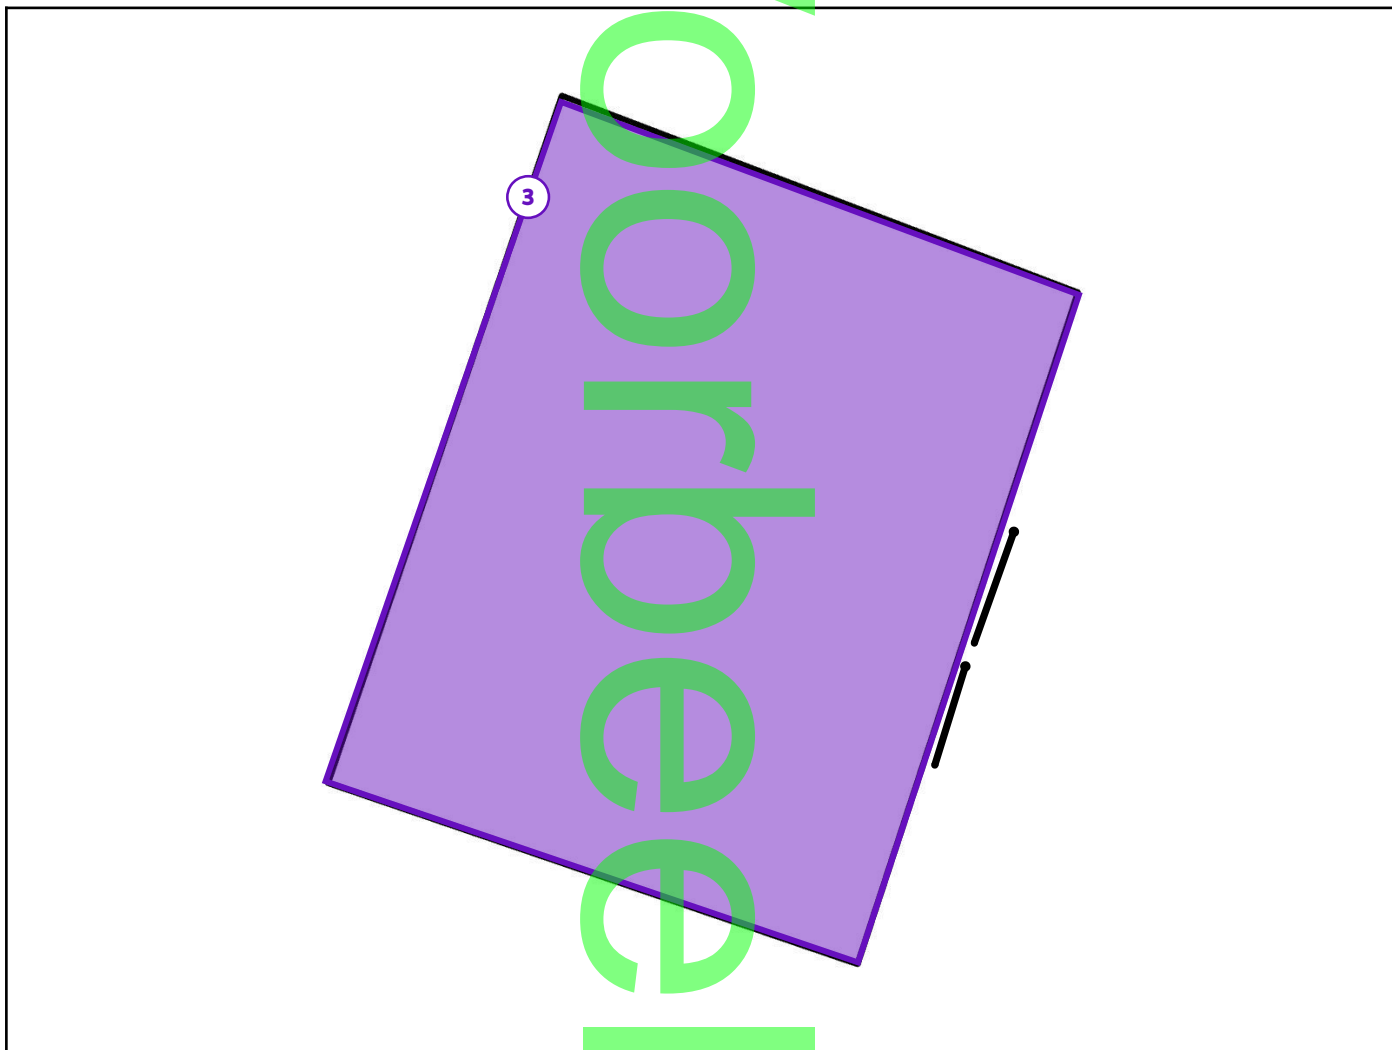
## Plan 2.1: Constructie plan

| Beschrijving | Type | Actie |
|---|---|---|
| 3. Tuinhuis | Advies | - |
