ADVIESRAPPORT

Uitgebracht aan de Tijdelijke Commissie
Mijnbouwschade Groningen

Zaaknummer AS19508458

U ontvangt dit adviesrapport naar aanleiding van de schade-expertise die op 25-06-2019 heeft plaatsgevonden op het adres Pop Dijkemaweg 36, 9731BE in Groningen. Het rapport is opgesteld door deskundige Jeroen Biegel. De deskundige is een onpartijdige schade-expert die werkzaam is bij een expertisebureau dat is aangesloten bij IOBE. Het rapport bevat de omschrijving en beoordeling van de door u gemelde schade(s) en eventuele ter plekke geconstateerde schade(s) en gebrek(en).

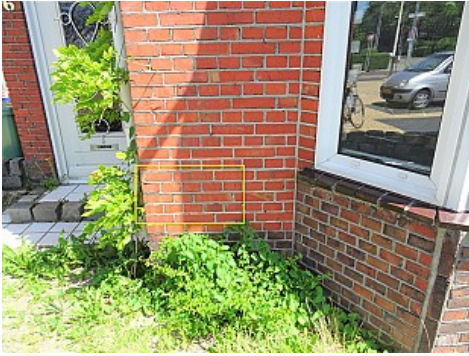
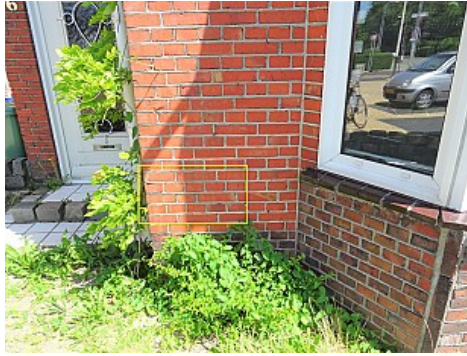
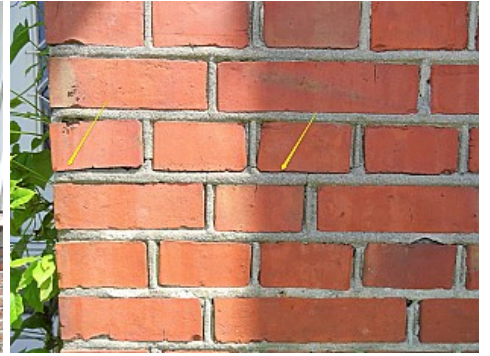
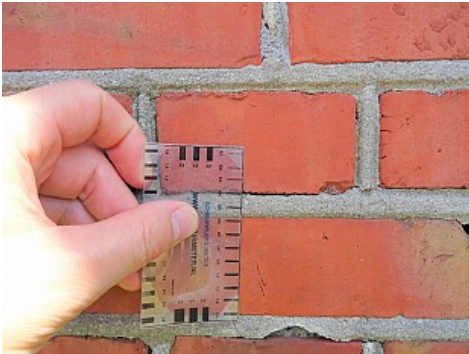
Soort schade	Scheurvorming in buitenmuur
Datum ontstaan schade	Onbekend
Locatie	Buitenkant gebouw
Onderdeel	Gevel
Nummer gevel	1

Is de schade veroorzaakt en/of verergerd door mijnbouw?	Ja
Toelichting	Overbelasting door trillingen of veranderingen in de ondergrond veroorzaakt door mijnbouw kan invloed hebben gehad op de gemelde schade.

Er is een getrapte scheur in het voegwerk van het metselwerk zichtbaar. De scheur loopt van de hoek tot het maaiveld, is ca. 0.6 m¹ lang en heeft een breedte van ca. 0.4 mm¹. Het oppervlak van het bouwdeel is ca. 50 m², het bouwdeel is opgebouwd uit metselwerk en is afgewerkt met een knipvoeg.

Reparatie	Aantal	Eenheid	Excl.	Incl.	BTW %
nieuw voegwerk, normale mortel (incl. uitslijpen / kappen voegwerk)	0,3	m2	€ 44,73	€ 54,12	21
toeslag knipvoeg / snijvoeg / schaduwvoeg	0,3	m2	€ 18,00	€ 21,78	21
Totaal schadebedrag:			€ 62,73	€ 75,90

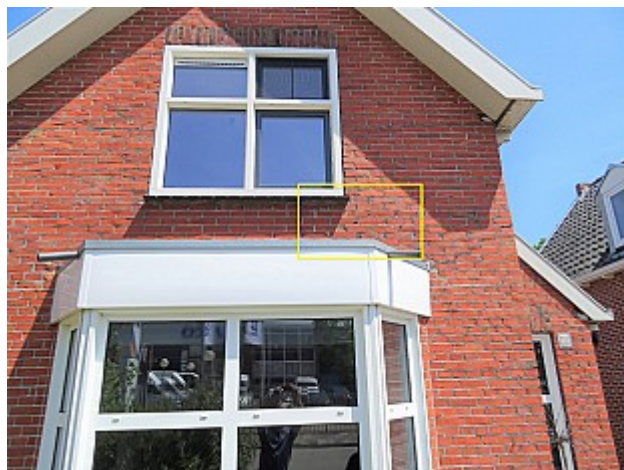
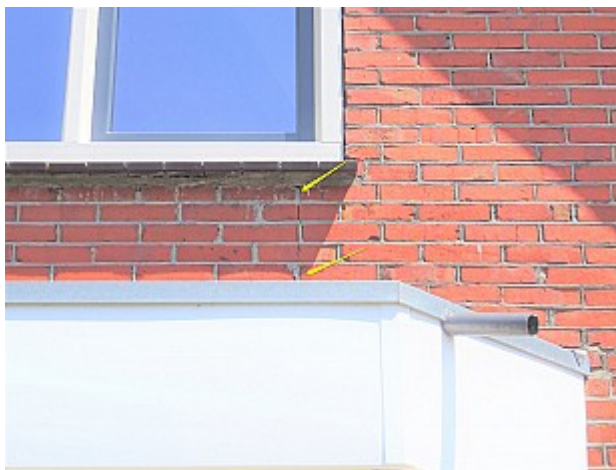
Soort schade	Scheurvorming in buitenmuur
Datum ontstaan schade	Onbekend
Locatie	Buitenkant gebouw
Onderdeel	Gevel
Nummer gevel	1

Is de schade veroorzaakt en/of verergerd door mijnbouw?	Ja
Toelichting	Overbelasting door trillingen of veranderingen in de ondergrond veroorzaakt door mijnbouw kan invloed hebben gehad op de gemelde schade.

Er is een verticale scheur in het voeg- en metselwerk zichtbaar. De scheur loopt van erker tot onderzijde kozijn verdieping is ca. 0,6 m¹ lang en heeft een breedte van ca. 1,5 mm¹. Het oppervlak van het bouwdeel is ca. 50 m², het bouwdeel is opgebouwd uit metselwerk en is afgewerkt met een knipvoeg.

Reparatie	Aantal	Eenheid	Excl.	Incl.	BTW %
nieuw voegwerk, 2 componentenmortel (incl. uitslijpen / kappen en herstel gescheurde stenen met pasta)	0,5	m2	€ 171,88	€ 207,98	21
toeslag knipvoeg / snijvoeg / schaduwvoeg	0,5	m2	€ 30,00	€ 36,30	21
rolsteiger incl. huur en transport	1,0	dag	€ 25,17	€ 30,46	21
Totaal schadebedrag:			€ 227,05	€ 274,74

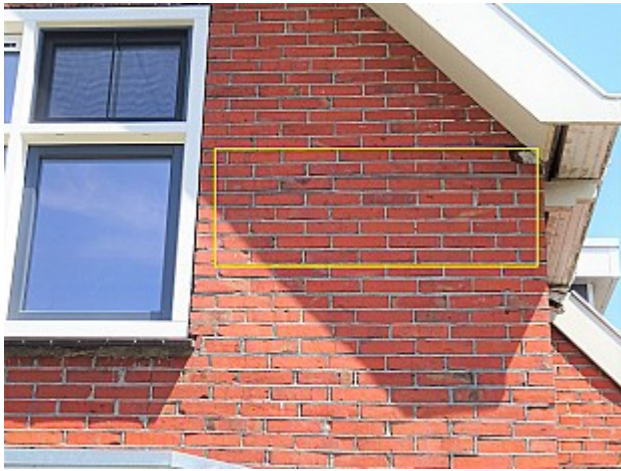
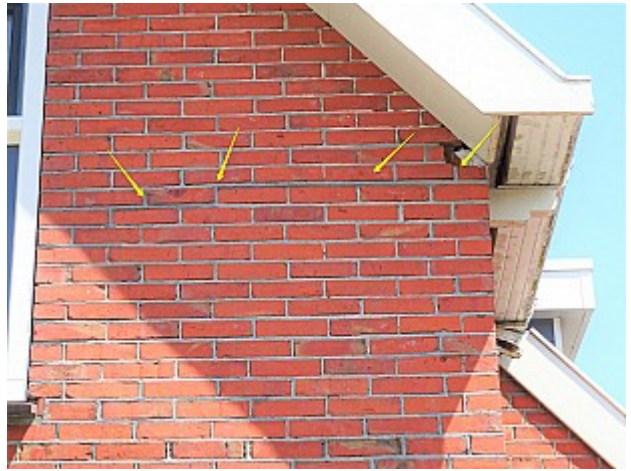
Soort schade	Scheurvorming in buitenmuur
Datum ontstaan schade	Onbekend
Locatie	Buitenkant gebouw
Onderdeel	Gevel
Nummer gevel	1

Is de schade veroorzaakt en/of verergerd door mijnbouw?	Ja
Toelichting	Overbelasting door trillingen of veranderingen in de ondergrond veroorzaakt door mijnbouw kan invloed hebben gehad op de gemelde schade.

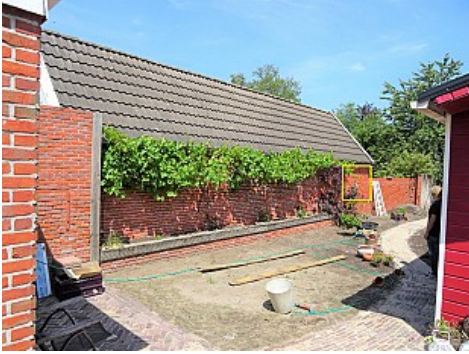
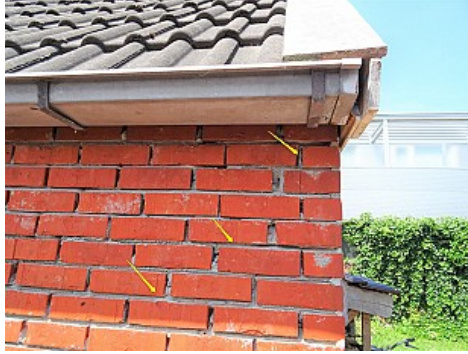
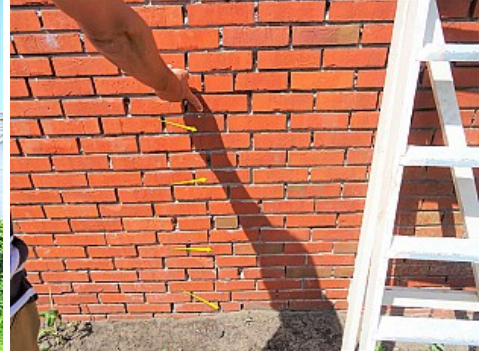
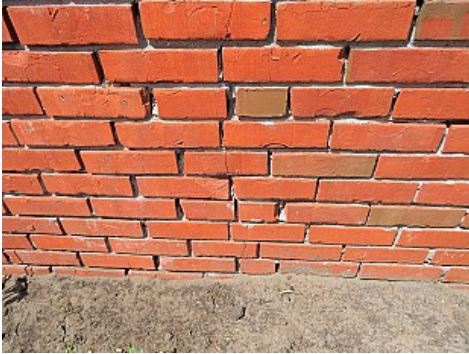
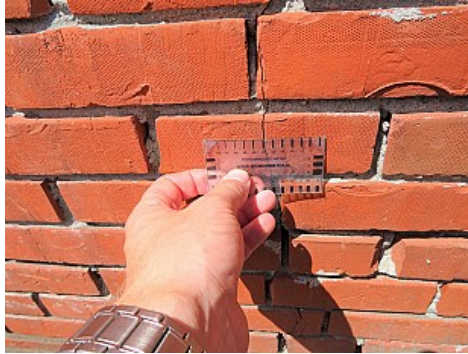
Soort schade	Scheurvorming in buitenmuur
Datum ontstaan schade	Onbekend
Locatie	Buitenkant gebouw
Onderdeel	Gevel
Nummer gevel	4

Er is een getrapte scheur in het voeg- en metselwerk zichtbaar. De scheur loopt van kozijn tot trasraam, is ca. 1 m¹ lang en heeft een breedte van ca. 2,8 mm¹. Het oppervlak van het bouwdeel is ca. 5 m², het bouwdeel is opgebouwd uit metselwerk en is afgewerkt met een knipvoeg.

Reparatie	Aantal	Eenheid	Excl.	Incl.	BTW %
nieuw voegwerk, 2 componentenmortel (incl. uitslijpen / kappen en herstel gescheurde stenen met pasta)	0,3	m2	€ 103,13	€ 124,79	21
toeslag knipvoeg / snijvoeg / schaduwvoeg	0,3	m2	€ 18,00	€ 21,78	21
Totaal schadebedrag:			€ 121,13	€ 146,57

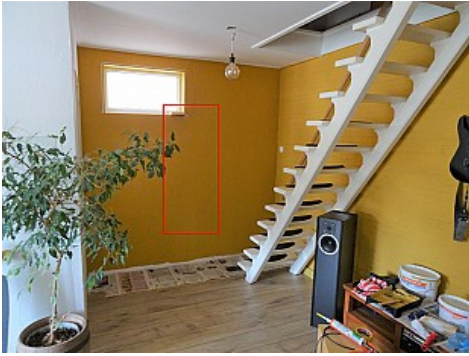
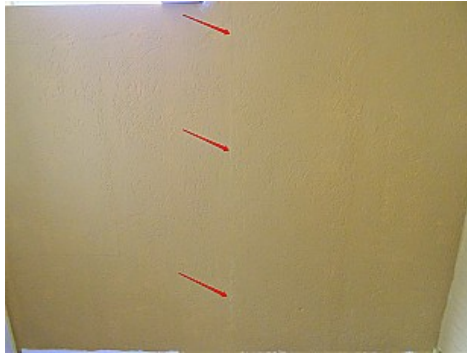
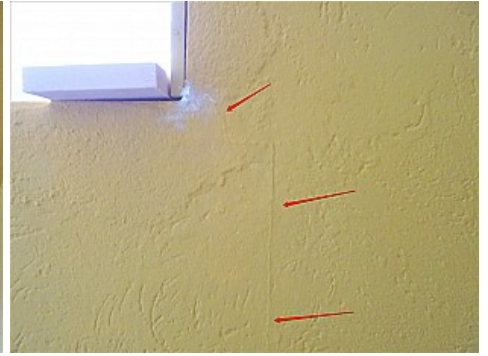
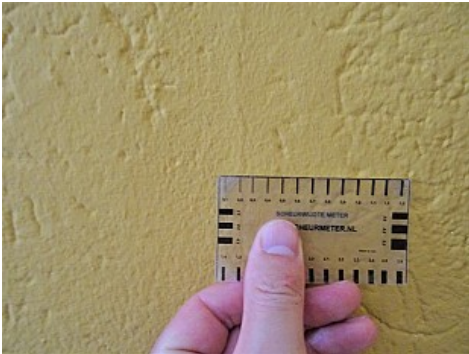
Soort schade	Scheurvorming in binnenmuur
Datum ontstaan schade	Onbekend
Locatie	Binnenkant gebouw
Etage	Begane grond
Vertrek	Hal
Wand/Plafond/Vloer	Wand
Nummer	1

Er is een verticale scheur in het stucwerk zichtbaar. De scheur loopt van begane grondvloer tot onderzijde gevelopening, is ca. 2 m¹ lang en heeft een breedte van ca. 0,2 mm¹. Het oppervlak van het bouwdeel is ca. 7,5 m², het bouwdeel is opgebouwd uit metselwerk en is afgewerkt met stuc- en sierpleisterwerk.

Reparatie	Aantal	Eenheid	Excl.	Incl.	BTW %
scheuren in binnenstucwerk openkappen/-slijpen	2,0	m1	€ 86,06	€ 104,13	21
scheuren dichtzetten met een 2-componenten mortel, wapeningsweefsel en herstel	2,0	m1	€ 298,09	€ 324,92	9
sierpleisterwerk wanden incl. uitvlakken ondergrond	7,5	m2	€ 552,97	€ 602,74	9
sauswerk binnenwanden incl. schoonmaken ondergrond	15,0	m2	€ 429,03	€ 467,64	9
Totaal schadebedrag:			€ 1.366,15	€ 1.499,43

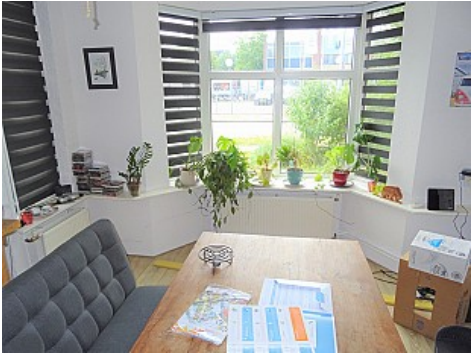
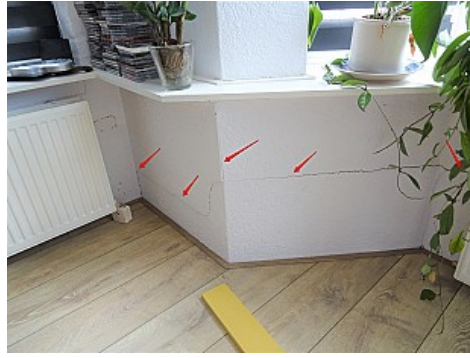
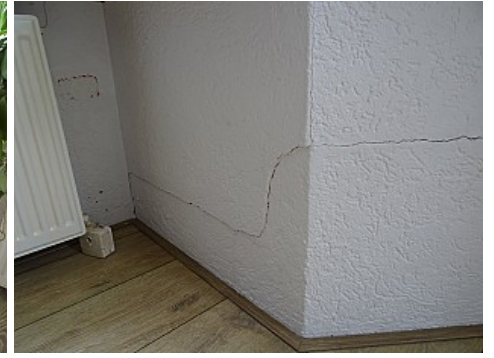
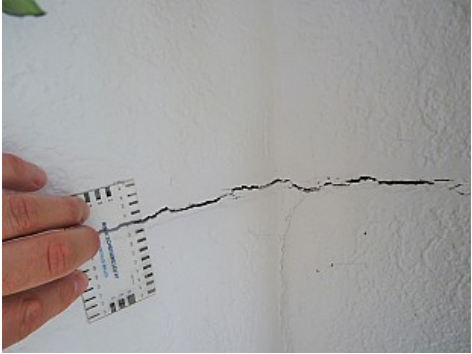
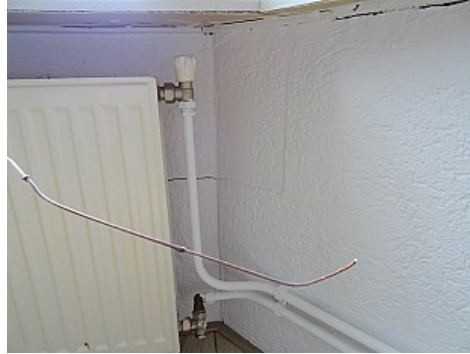
Soort schade	Scheurvorming in binnenmuur
Datum ontstaan schade	Onbekend
Locatie	Binnenkant gebouw
Etage	Begane grond
Vertrek	Woonkamer
Wand/Plafond/Vloer	Wand
Nummer	4
