Sint Jobstraat 1-19

Projectcode: P7104

RAPPORT FUNDERINGSONDERZOEK

KORTE AKKEREN, GOUDA
FUNDERINGSONDERZOEK

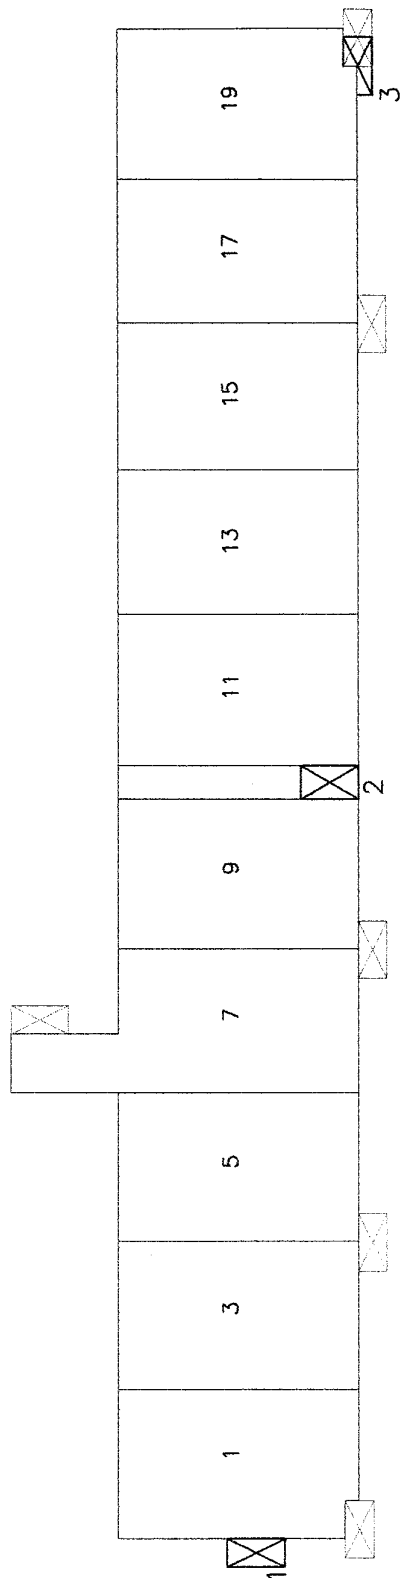
SINT JOBSTRAAT

Gezien het feit dat de houtkwaliteit in de huidige situatie overwegend als redelijk wordt aangemerkt zijn geen maatregelen ter verbetering van de fundering noodzakelijk. Het indertijd uitgebrachte hersteladvies hoeft derhalve niet te worden aangepast.
