# Asbestinventarisatetest

Stationsstraat 31/3, 3620 Lanaken

**Asbestveilig** (maar mogelijk niet asbestvrij)

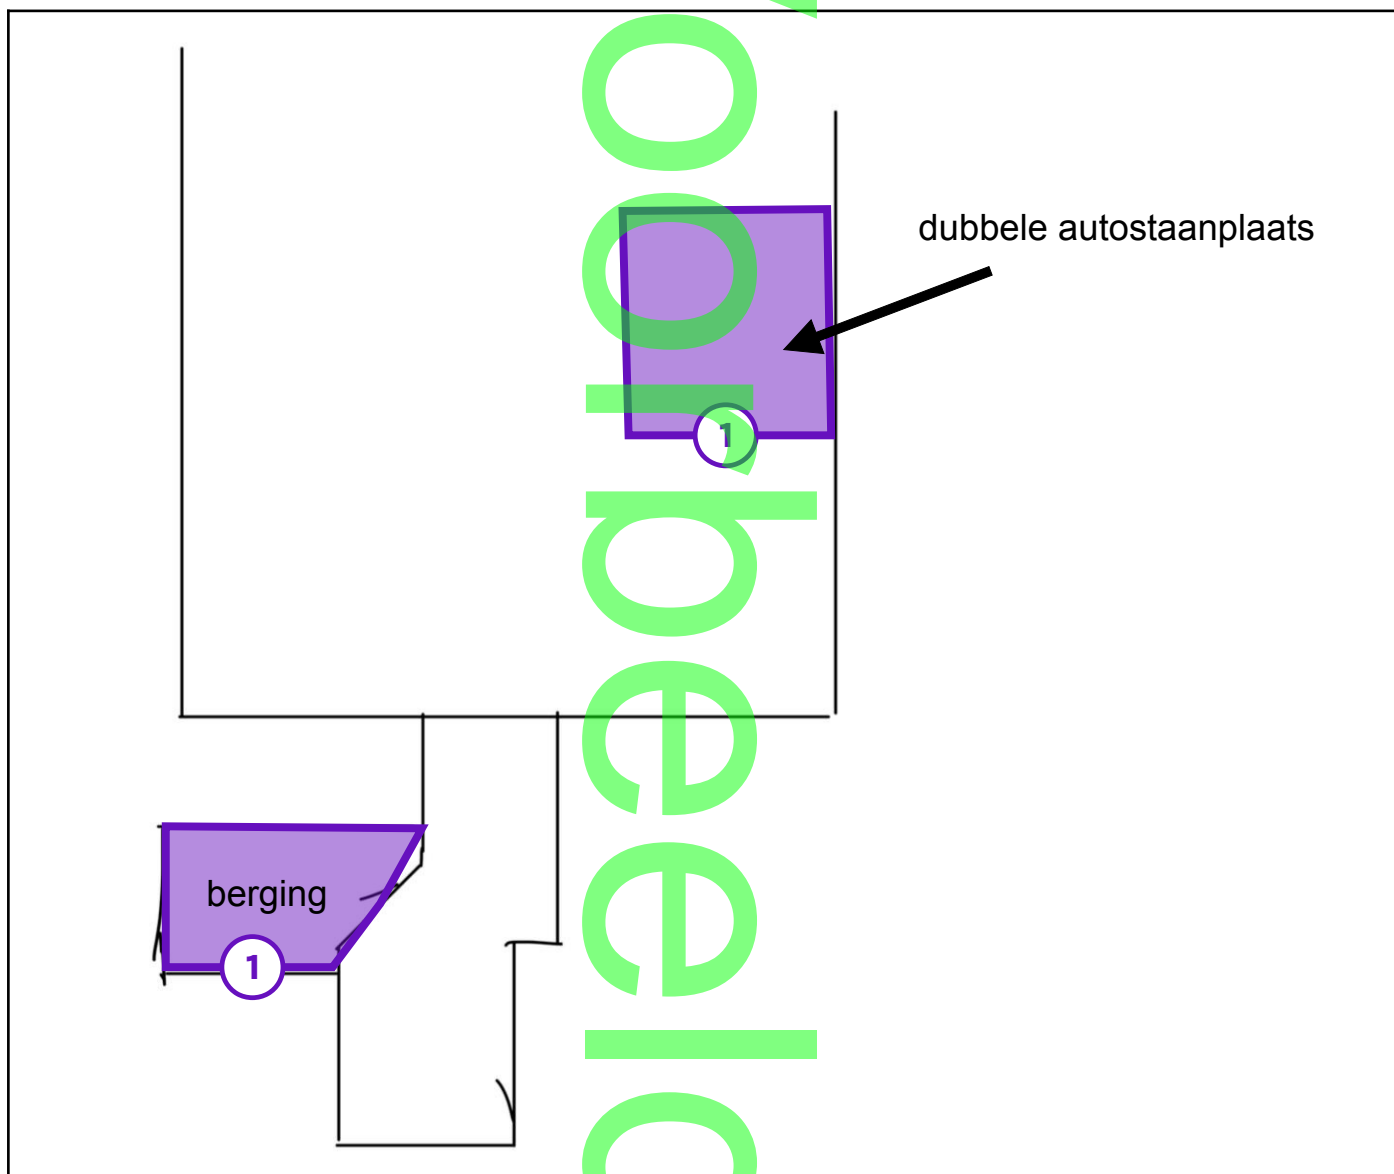
## Plan 1.1: Kelder -1

| Beschrijving | Type | Actie |
|---|---|---|
| 1. Privatieve kelderberging & dubbele autostaanplaats | Advies | - |

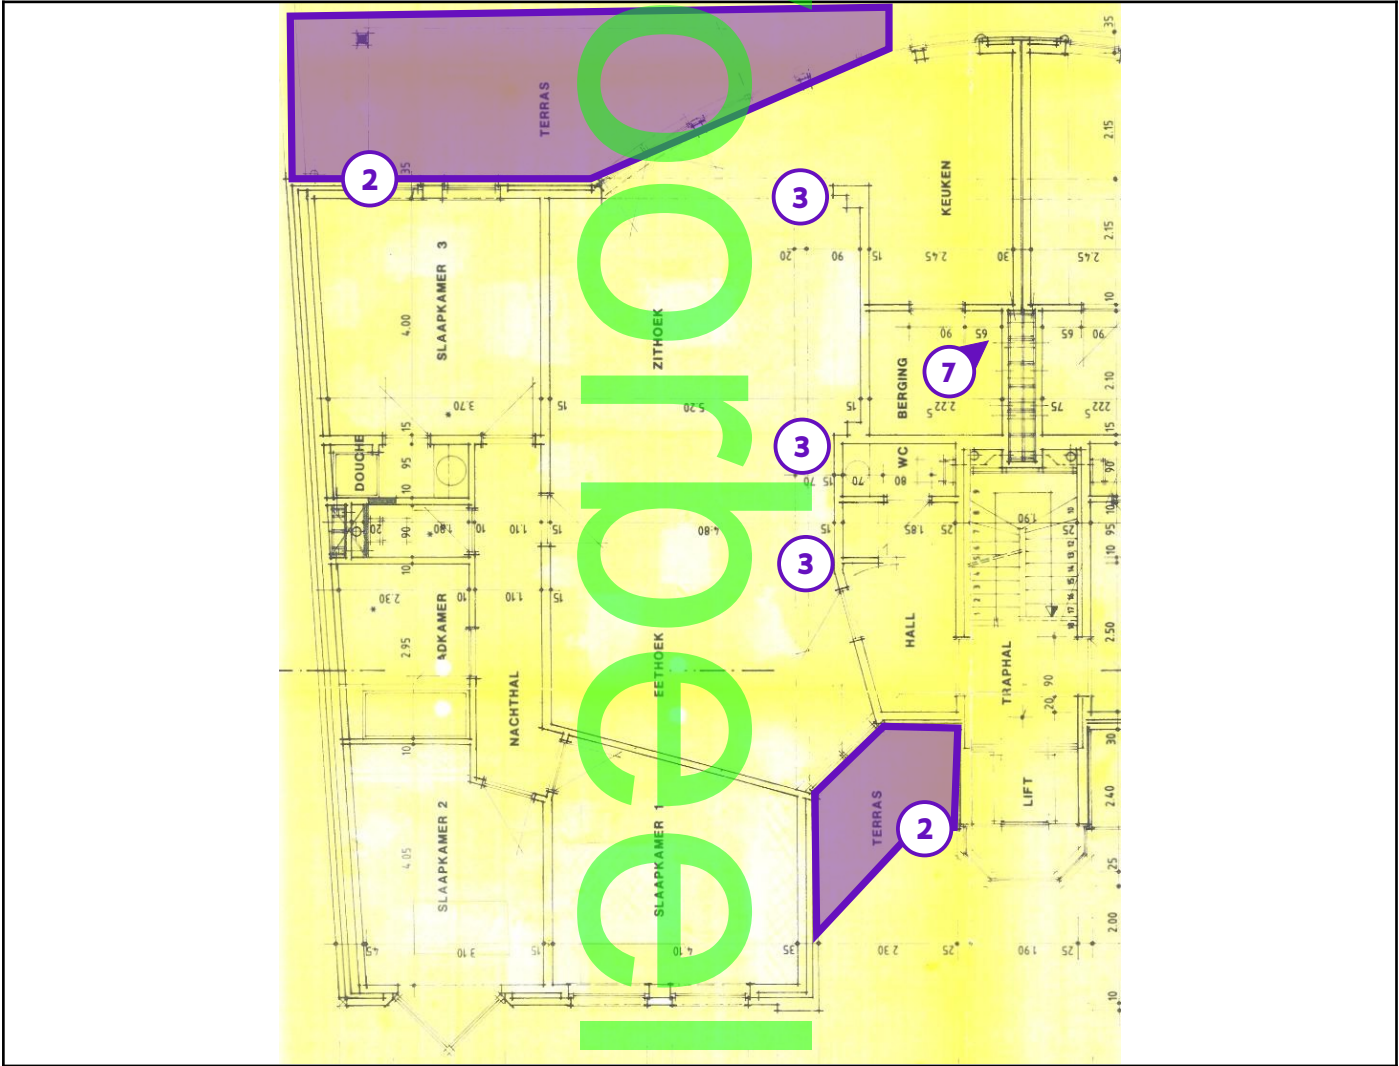
## Plan 1.2: Appartement +2

| Beschrijving | Type | Actie |
|---|---|---|
| 7. Stookketel | Overige ruimte of materiaal | - |
