## Inspectie verbrandingsgasafvoeren CV ketels

CLV onderdruk kanalen

Adres :	Sterrekruid 105-129
PC- woonplaats :	3892 AZ Zeewolde
Opdrachtgever :	VVE Sterrekruid Zeewolde
Uw kenmerk :	Opdracht per mail, Mevr. Jolanda Klerks
Onderwerp :	Camera inspectie CLV kanalen naar werkingsprincipe en conditie.

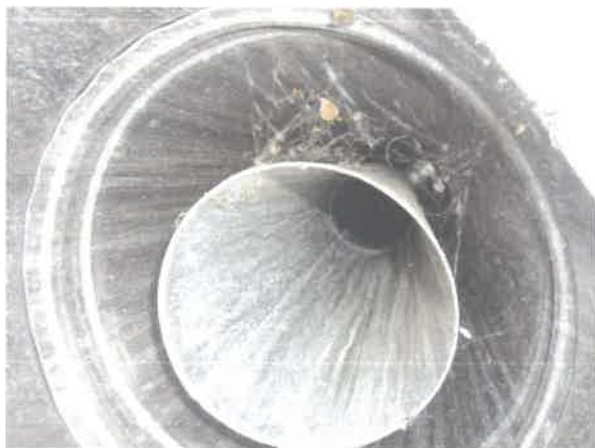
Open onderzijde RGA als trekonderbreker voor het opheffen van onderdruk door thermiek. E.e.a. als bedoelde werking.

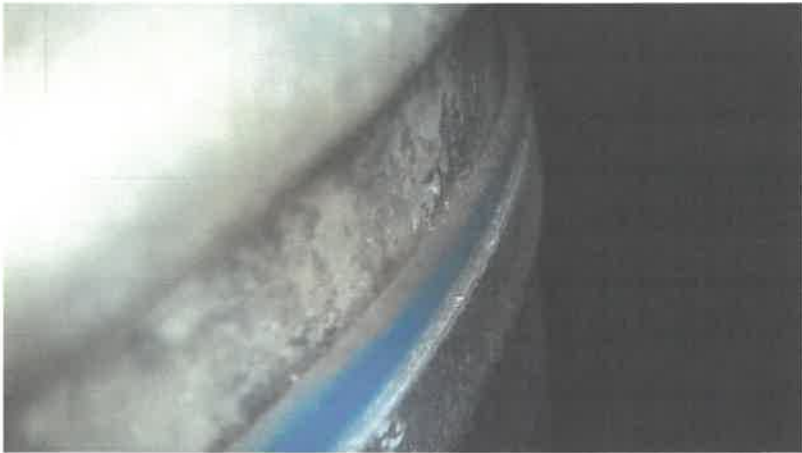
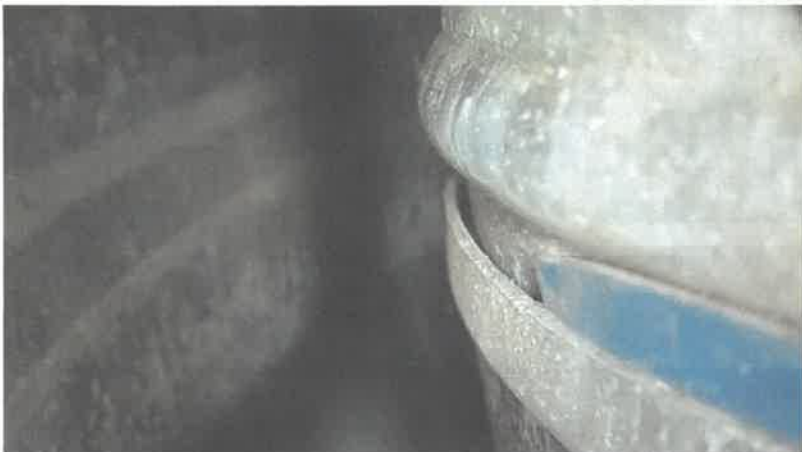
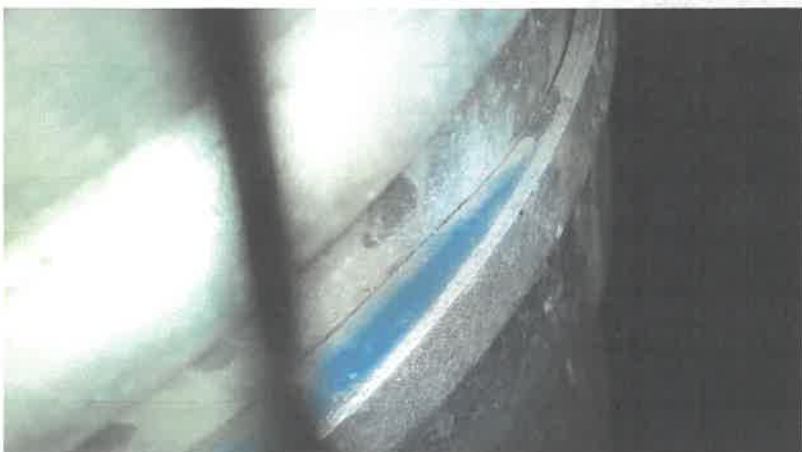
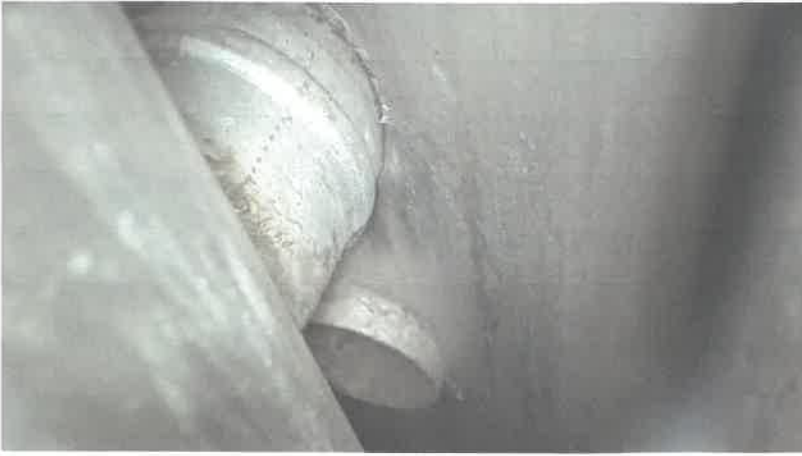
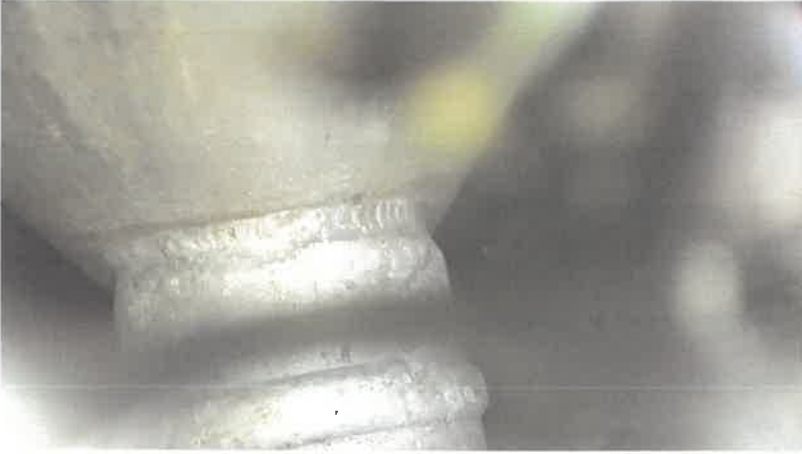
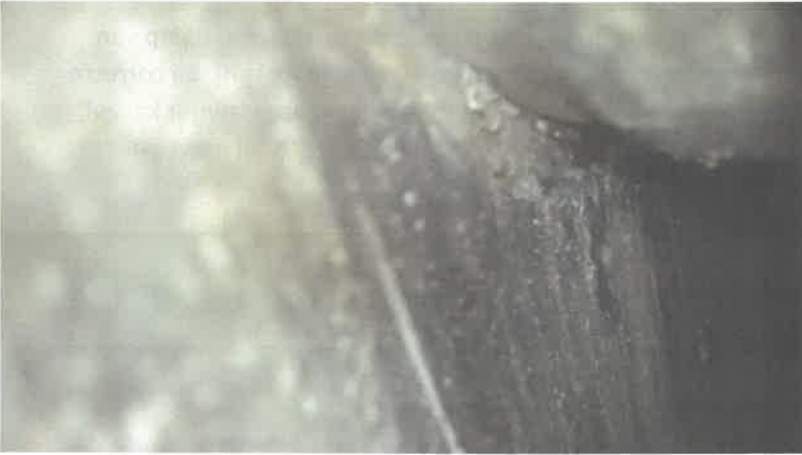
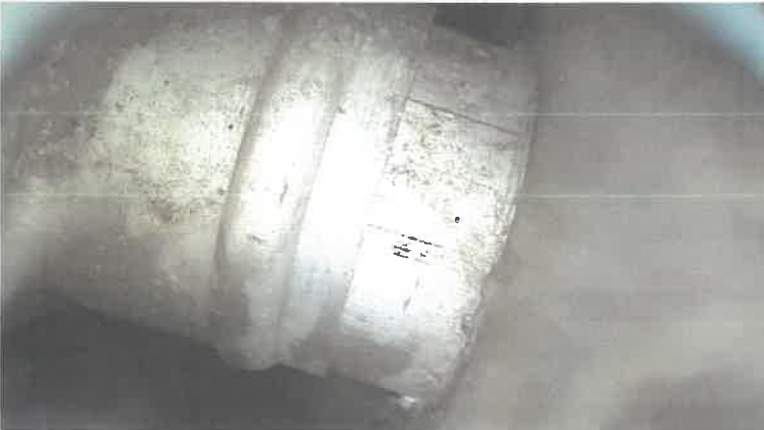
De sectieverbindingen vertonen meer materiaal aantasting, corrosie en risico op verlies van volledige functie vervulling. Toename zal meer risico betekenen op rookgaslekkage van RGA naar LTV. Dit zeker als er in het kanaal sprake zal zijn van overdruk. Dit door ombouwen naar overdruk of het aansluiten van meer nieuwe ketels met zwaarder ventilator transport. Er zal bij toename maar kans op ketelstoring zijn. Bij ombouw naar overdruk zijn deze details van belang. Een uitvoerende zal ook juist de staat van deze details willen weten. De staat maakt verder dat meer periodieke controle aan te bevelen is.

Lipringen RGA delen zichtbaar in LTV
