# Asbestinventarisatetest

Teuveners-Driesen 2A, 3793 Voeren

Attestnummer : 20260325-000411.000

Uitgegeven op : 25.03.2026

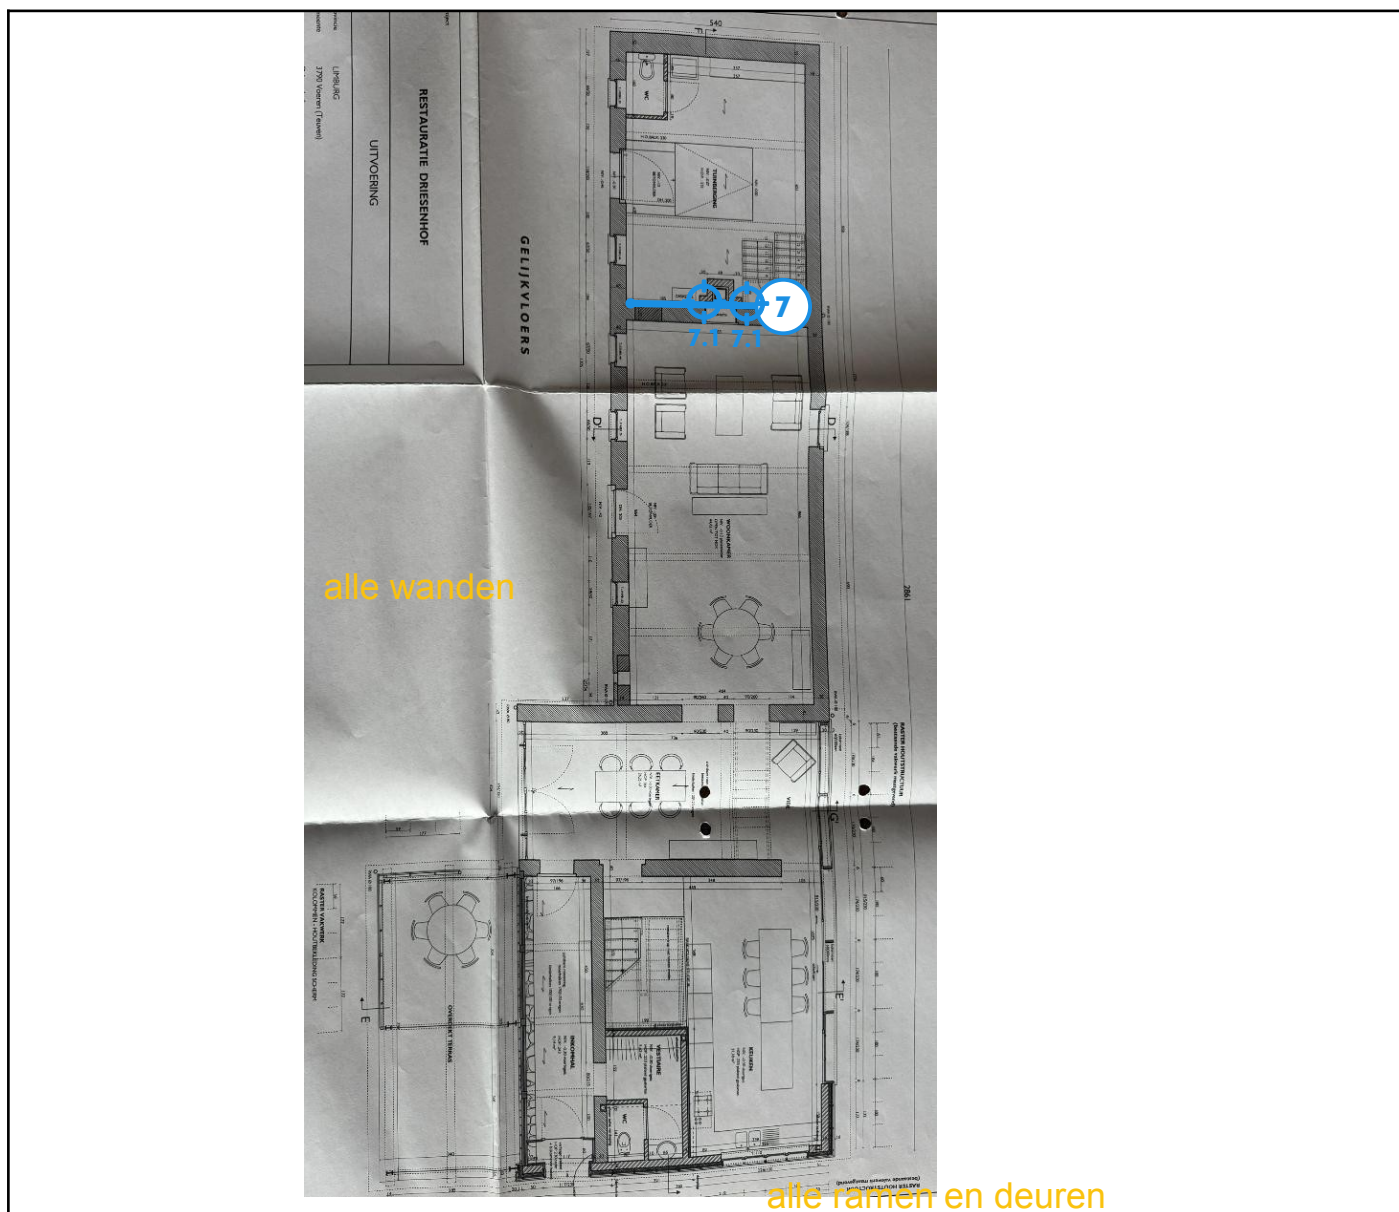
## Plan 1.3: Gelijkvloers 0 (muren)

Beschrijving	Type	Actie
7. Cementering berging	Geen asbest	-
7.1 Code: #1 Cementering	Mengmonster	-
8. Pleisterwerk	Overige ruimte of materiaal	-
12. Afdichtingsmateriaal aan schrijnwerk	Overige ruimte of materiaal	-

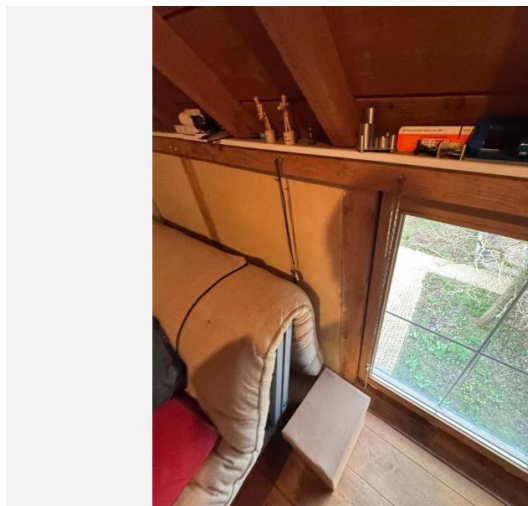
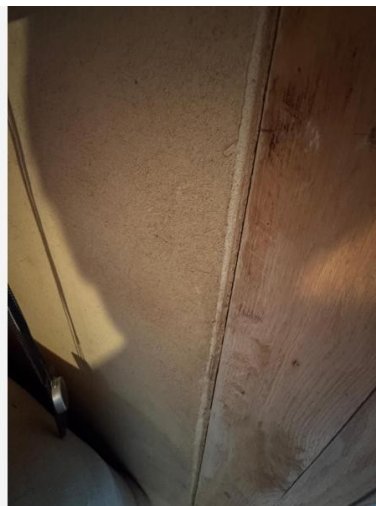
## Fiche 8: Pleisterwerk

Beschrijving	Notitie	Terug te vinden op plannen
Fiche 8: Pleisterwerk	Enkel aan bepaalde wanden is er pleisterwerk aanwezig (leemachtig op bepaalde plekken), niet aan de plafonds. Daar we voldoende bewijsdocumenten hebben ontvangen van de klant m.b.t. de renovatie van 2008 (waaronder foto's van voor/tijdens/na werken) en het feit dat de woning voormalige stallen zijn, kan hier wel degelijk worden uitgegaan dat alle pleisterwerk nieuw is en zodoende niet bemonsterd moet worden. Tevens ook heel wat (niet-asbestverdachte) gyproc wanden aanwezig.	Plan 1.3: Gelijkvloers 0 (muren) Plan 1.7: Verdieping +1 (muren)
Fiche 9: Dakbedekking zadeldak	Betreft niet-asbestverdachte keramische dakpannen	Plan 1.9: Dak
Fiche 10: Stookketel	Als aanvulling/backup op de warmtepomp is er tevens een gasketel aanwezig. Geen asbestverdachte toepassingen aan of rond de ketel aangetroffen; ketel is bovendien recent; model: Junkers Eurostar	Plan 1.1: Gelijkvloers 0

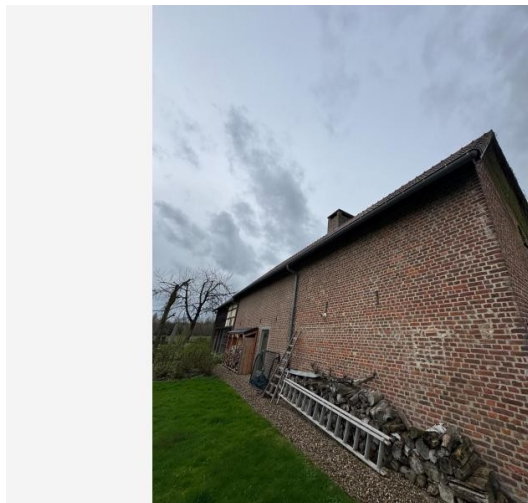
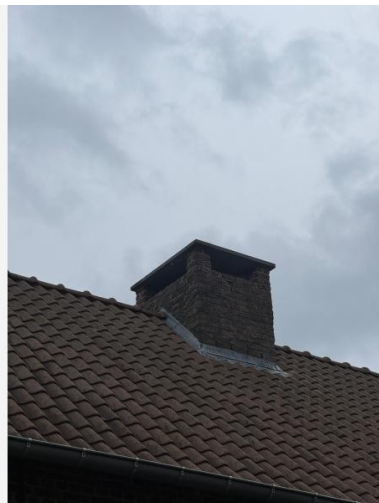
## Fiche 11: Schouw

Fiche 11: Schouw	Hoewel doorgaans de schouw als beperkingsfiche zou opgenomen worden, is er voldoende bewijsmateriaal door de opdrachtgever aangeleverd om er van uit te gaan dat er geen schouw aanwezig was voor de renovatiewerken in 2008, zodoende kan deze onmogelijk asbestverdachte materialen bevatten.	Plan 1.9: Dak
Fiche 12: Afdichtingsmateriaal aan schrijnwerk	Betreft overal nieuwe ramen en deuren (2008); zowel tussen frame en glas als tussen frame en gevel	Plan 1.3: Gelijkvloers 0 (muren) Plan 1.7: Verdieping +1 (muren)
