Meerjarenonderhoudsplan

7251 • Appartementencomplex

Vliestroom 2 t/m 202

Alphen aan den Rijn

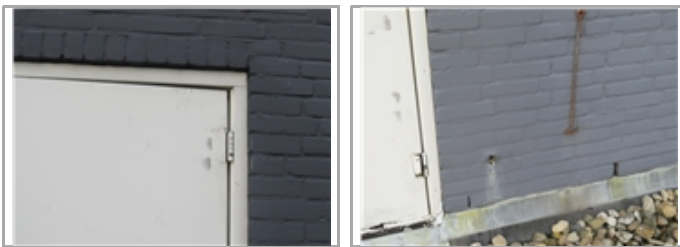
Het kozijn met bijbehorende deuren is aangetast door houtrot. Dit wil zeggen dat de kozijnen aan het vergaan zijn. Er zijn voor deze situatie goede behandelingsmogelijkheden die het kozijn in de originele staat kunnen terugbrengen om eventuele hogere herstelkosten in de toekomst te beperken, hoewel het proces valt of staat met het kundig aanbrengen van de verwerkingsmaterialen. Wij adviseren om houtrotherstel spoedig uit te laten voeren door een specialist. Hiervoor hebben wij een kleine post opgenomen.

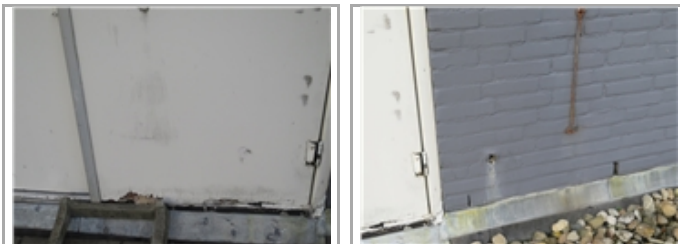
Het verfsysteem van het kozijn op de dakopbouw is aan het aflbladderen, dit wil zeggen dat het verfsysteem geen bescherming meer biedt aan het onderliggende materiaal. Dit kan komen omdat het verfsysteem volledig aan het einde van zijn levensduur is, of is aangebracht op een ondergrond waarop het niet voldoende kon hechten of doordat het onderliggende materiaal vocht opneemt en daardoor de verf afstoot. Wij adviseren om het verfsysteem zo spoedig mogelijk te laten vervangen.

Deze bevinding en conditiescore geldt ook voor de deuren, de opgenomen kosten binnen de bevinding zijn echter alleen voor de kozijnen.

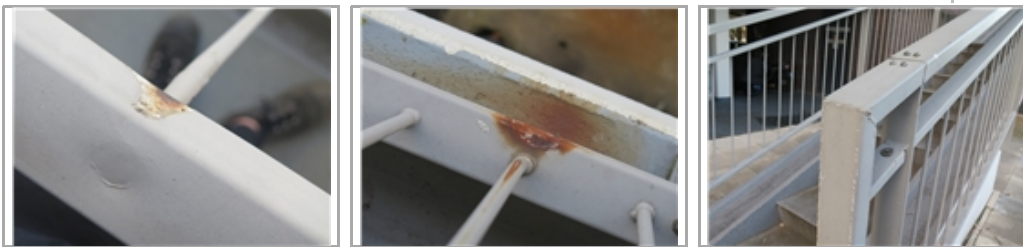
Het verfsysteem is aan het afladderen, dit wil zeggen dat het verfsysteem geen bescherming meer biedt aan het onderliggende materiaal. Dit kan komen omdat het verfsysteem volledig aan het einde van zijn levensduur is, of is aangebracht op een ondergrond waarop het niet voldoende kon hechten of doordat het onderliggende materiaal vocht opneemt en daardoor de verf afstoot. Wij adviseren om het verfsysteem zo spoedig mogelijk te laten vervangen.

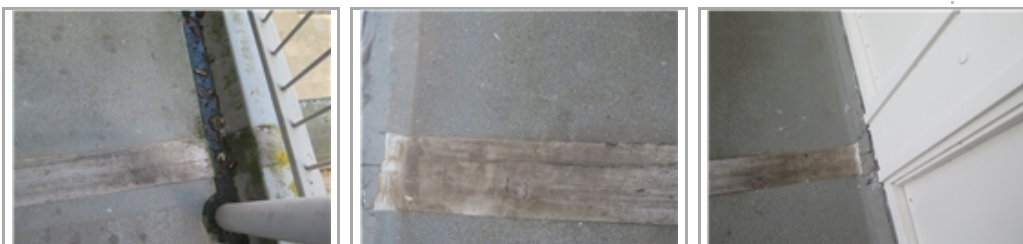
Tijdens de inspectie is geconstateerd dat de kitvoegen van de dilataties vrijwel overal tekenen van uitdroging, craquelé- en scheurvorming vertonen. Dit is een ouderdomsverschijnsel, wij adviseren om de kitvoegen op korte termijn te vervangen. Dit voorkomt dat op termijn vocht en vuil door de dilataties kan komen.

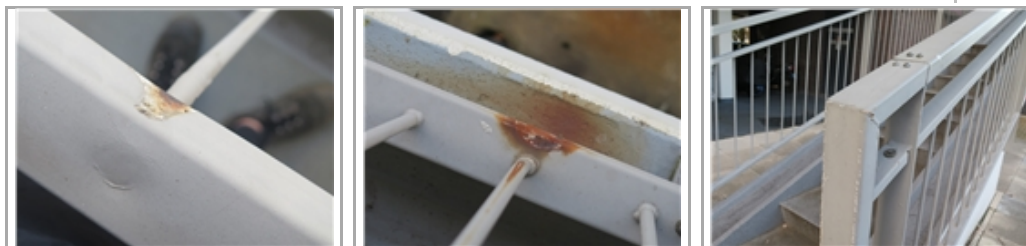
Tijdens de inspectie zijn op diverse plekken aan de balustrade corrosie geconstateerd. Om verdere vervolgschade te voorkomen adviseren wij om dit op korte termijn te laten herstellen.
