# ADVIESRAPPORT

Uitgebracht aan het Instituut  
Mijnbouwschade Groningen

<b>Aanvrager</b>	C.H.R. Koetze
<b>Zaaknummer</b>	S-2223
<b>Datum inspectie</b>	19-02-2021
<b>Datum rapport</b>	01-03-2021

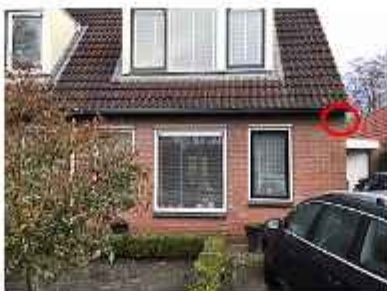
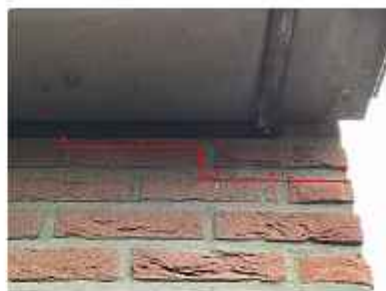
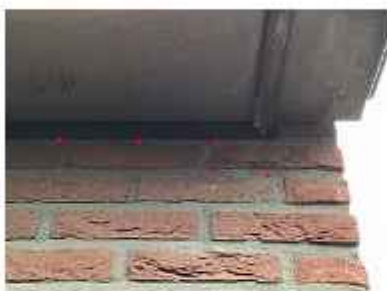
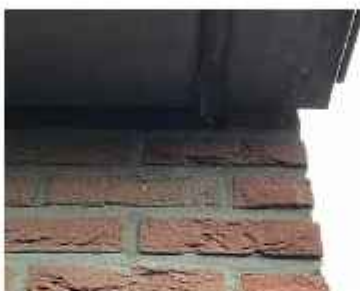
Nr.	Beschrijvingschade	Schadebedrag
1	Er is een trapsgewijze scheur zichtbaar vanaf de dakgoot tot aan de aansluiting met gevel 8. De scheur heeft een totale lengte van 0,4 m1 door het voegwerk. De voeg betreft een doorgestreeken voeg. Daarbij zijn geen stenen gescheurd.	€ 169,69
2	Er is een grillige, horizontale en verticale scheur zichtbaar vanaf het kozijn richting de dakgoot. De scheur heeft een totale lengte van 0,4 m1 door het metselwerk. De voeg betreft een doorgestreeken voeg. Daarbij is 1 steen gescheurd.	€ 199,87
3	Er is een grillige, horizontale en verticale scheur zichtbaar vanaf beide kozijnen tot aan de dakgoot. De scheur heeft een totale lengte van 0,8 m1 door het metselwerk. De voeg betreft een doorgestreeken voeg. Daarbij zijn 2 stenen gescheurd.	€ 395,55
4	Er is een grillige, horizontale en verticale scheur zichtbaar vanaf beide kozijnen tot aan de dakgoot. De scheur heeft een totale lengte van 0,8 m1 door het metselwerk. De voeg betreft een doorgestreeken voeg. Daarbij zijn 2 stenen gescheurd.	€ 372,43

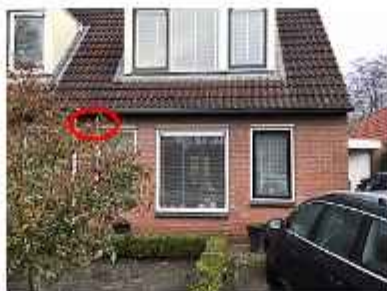
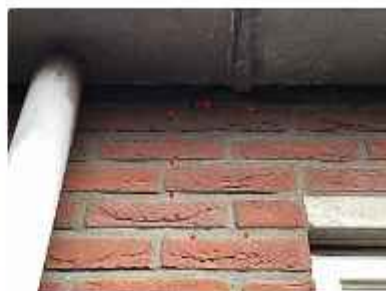
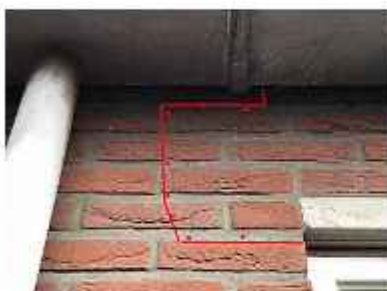
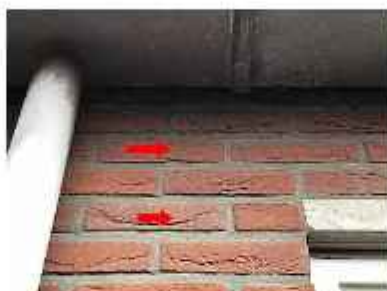
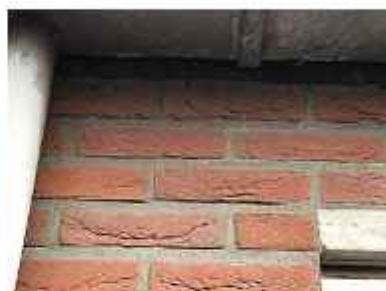
## Schade 5

5	Er is een grillige, horizontale en verticale scheur zichtbaar vanaf het kozijn tot aan de dakgoot. De scheur heeft een totale lengte van 0,6 m1 door het metselwerk. De voeg betreft een doorgestreeken voeg. Daarbij zijn 2 stenen gescheurd.	€ 328,46
6	Er is een trapsgewijze scheur zichtbaar vanaf de raamdorpel richting de aansluiting met gevel 8. De scheur heeft een totale lengte van 0,4 m1 door het voegwerk. De voeg betreft een doorgestreeken voeg. Daarbij zijn geen stenen gescheurd.	€ 87,93
7	Er is een grillige, horizontale en verticale scheur zichtbaar vanaf de linker bovenhoek van het kozijn langs de bovenzijde van de latei richting de aansluiting met gevel 3. De scheur heeft een totale lengte van 2,2 m1 door het voegwerk. De voeg betreft een geborstelde voeg. Daarbij zijn geen stenen gescheurd.	€ 277,31
8	Er is een grillige, horizontale scheur zichtbaar onderlangs de daktrim vanaf de aansluiting met gevel 5 richting de aansluiting met gevel 3. De scheur heeft een totale lengte van 1,2 m1 door het voegwerk. De voeg betreft een geborstelde voeg. Daarbij zijn geen stenen gescheurd.	€ 286,90

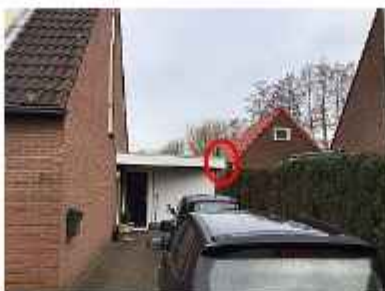
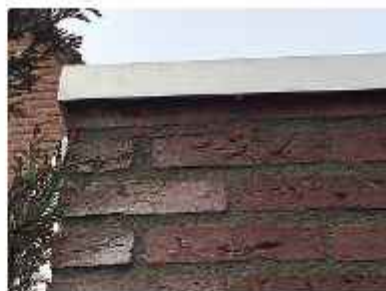
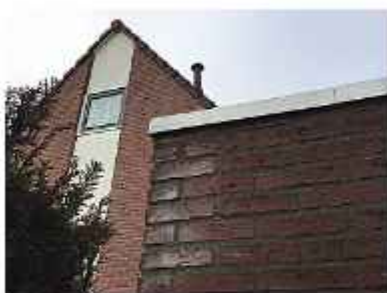
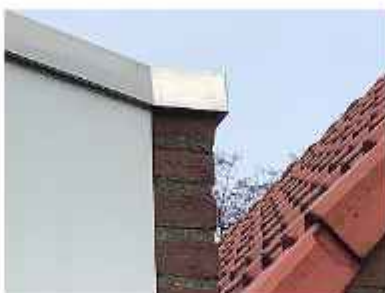
Soort schade	Scheurvorming in buitenmuur
Datum ontstaan schade	Onbekend
Locatie	Buitenkant gebouw
Onderdeel	Gevel
Nummer gevel	6

Omschrijving	Er is een trapsgewijze scheur zichtbaar vanaf de daktrim tot aan de aansluiting met gevel 7. De scheur heeft een totale lengte van 0,3 m1 door het voegwerk. De voeg betreft een geborstelde voeg. Daarbij zijn geen stenen gescheurd.
--------------	--

Is de schade veroorzaakt en/of verergerd door mijnbouw?	Ja
Toelichting:	Het ontstaan of de verergering van deze schade door trillingen als gevolg van mijnbouwactiviteiten is niet uit te sluiten.

Reparatie	Aantal	Eenheid	Excl.	Incl.	BTW %
nieuw voegwerk, 2 componentenmortel (incl. uitslijpen / kappen en herstel gescheurde stenen met pasta)	0,2	m2	€ 72,67	€ 87,93	21
<b>Totaal schadebedrag:</b>			<b>€ 72,67</b>	<b>€ 87,93</b>

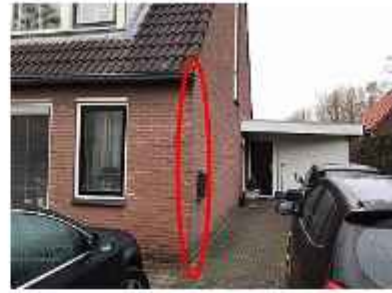
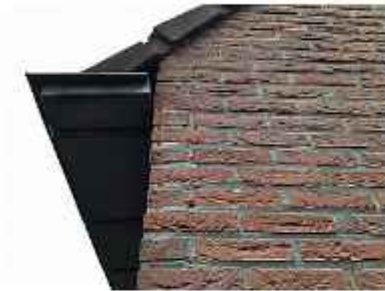
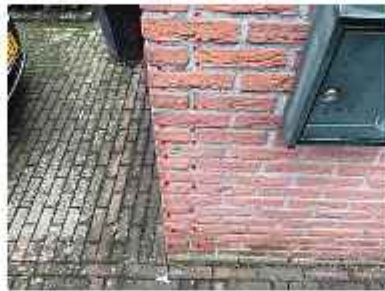
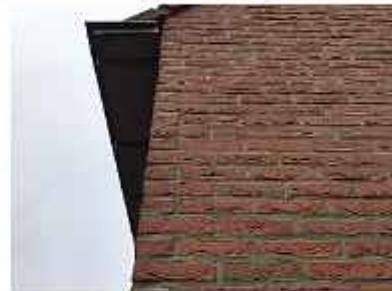
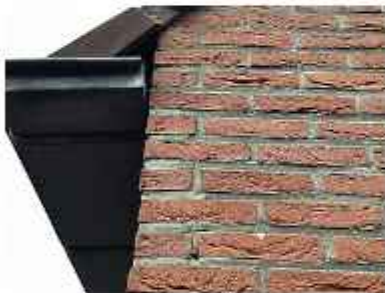
Soort schade	Scheurvorming in buitenmuur
Datum ontstaan schade	Onbekend
Locatie	Buitenkant gebouw
Onderdeel	Gevel
Nummer gevel	8

Omschrijving	Er is een trapsgewijze scheur zichtbaar vanaf het maaiveld richting de dakgoot. De scheur heeft een totale lengte van 3,8 m1 door het voegwerk. De voeg betreft een geborstelde voeg. Daarbij zijn geen stenen gescheurd.
--------------	---

Is de schade veroorzaakt en/of verergerd door mijnbouw?	Ja
Toelichting:	
Het ontstaan of de verergering van deze schade door trillingen als gevolg van mijnbouwactiviteiten is niet uit te sluiten.

Reparatie	Aantal	Eenheid	Excl.	Incl.	BTW %
nieuw voegwerk, 2 componentenmortel (incl. uitslijpen / kappen en herstel gescheurde stenen met pasta)	1,9	m2	€ 395,86	€ 478,99	21
<b>Totaal schadebedrag:</b>			<b>€ 395,86</b>	<b>€ 478,99</b>

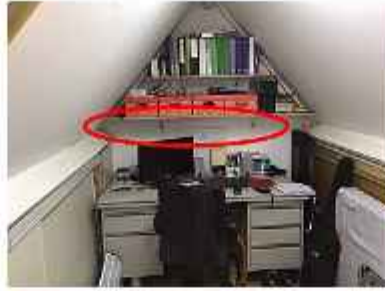
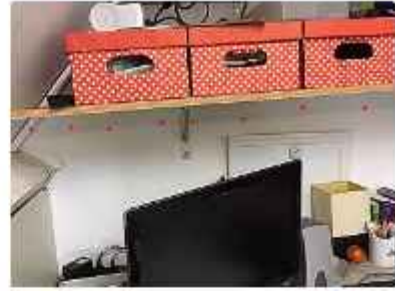
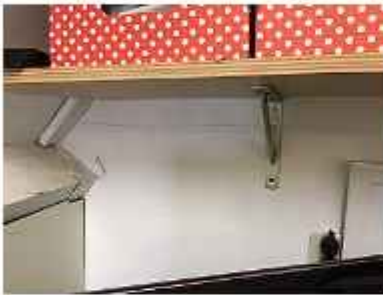
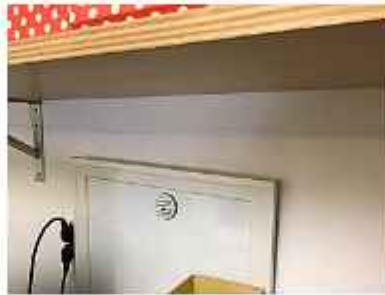
Soort schade	Scheurvorming in binnenmuur
Datum ontstaan schade	Onbekend
Locatie	Binnenkant gebouw
Etage	2e etage
Vertrek	Zolder
Wand/Plafond/Vloer/Anders:	Wand
Nummer	3

Omschrijving	Er is een grillige, horizontale scheur in de wand zichtbaar vanaf de aansluiting met wand 2 richting de aansluiting met wand 4. De scheur heeft een totale lengte van 1,4 m1. De wand heeft een totale oppervlakte van 3,5 m2 en is afgewerkt met stuc- en sauswerk. De wand betreft een steenachtige wand.
--------------	---

Is de schade veroorzaakt en/of verergerd door mijnbouw?	Ja
Toelichting:	
Het ontstaan of de verergering van deze schade door trillingen als gevolg van mijnbouwactiviteiten is niet uit te sluiten.

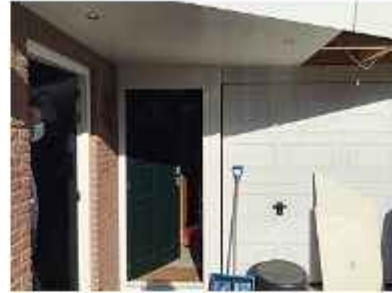
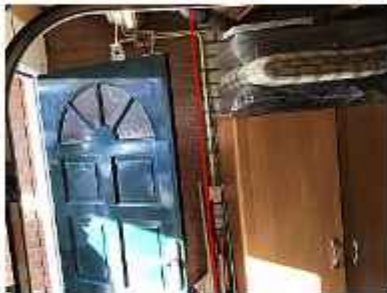
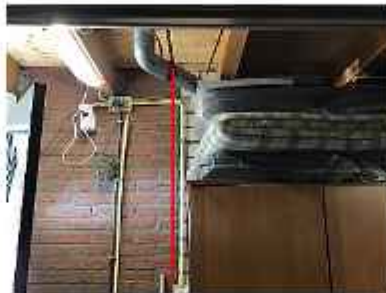
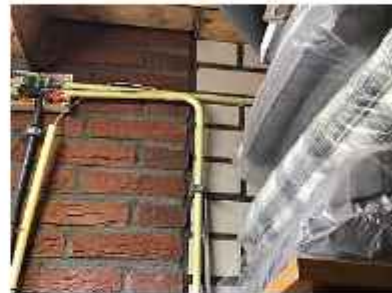
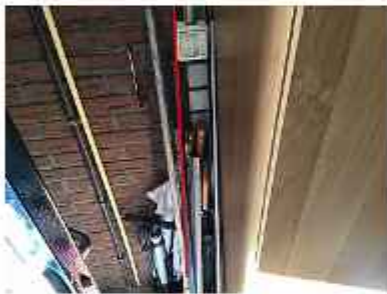
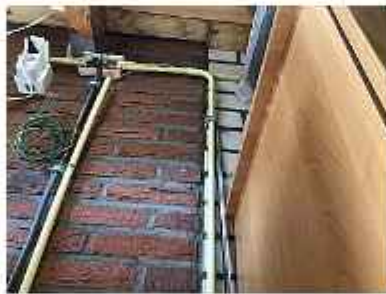
Soort schade	Scheurvorming in binnenmuur
Datum ontstaan schade	Onbekend
Locatie	Binnenkant gebouw
Etage	Begane grond
Vertrek	Garage
Wand/Plafond/Vloer/Anders:	Wand
Nummer	2

Omschrijving	Er is een grillige, verticale scheur zichtbaar vanaf het plafond tot aan de vloer. De scheur heeft een totale lengte van 2,7 m1 door het voegwerk. De voeg betreft een geborstelde voeg. Daarbij zijn geen stenen gescheurd.
--------------	--

Is de schade veroorzaakt en/of verergerd door mijnbouw?	Ja
Toelichting:	
Het ontstaan of de verergering van deze schade door trillingen als gevolg van mijnbouwactiviteiten is niet uit te sluiten.

Reparatie	Aantal	Eenheid	Excl.	Incl.	BTW %
verplaatsen/de- en hermonteren meubelstukken en (vaste) inrichting	1,0	st	€ 69,84	€ 84,51	21
de- en hermonteren elektriciteitskabels/schakelaar	1,0	pst	€ 63,70	€ 77,08	21
nieuw voegwerk, 2 componentenmortel (incl. uitslijpen / kappen en herstel gescheurde stenen met pasta)	1,4	m2	€ 291,58	€ 352,81	21
<b>Totaal schadebedrag:</b>			<b>€ 425,12</b>	<b>€ 514,40</b>
