# Asbestinventarisatetest

Kloosterhofstraat 3, 3793 Voeren

Attestnummer : 20240801-000144.000

Uitgegeven op : 01.08.2024

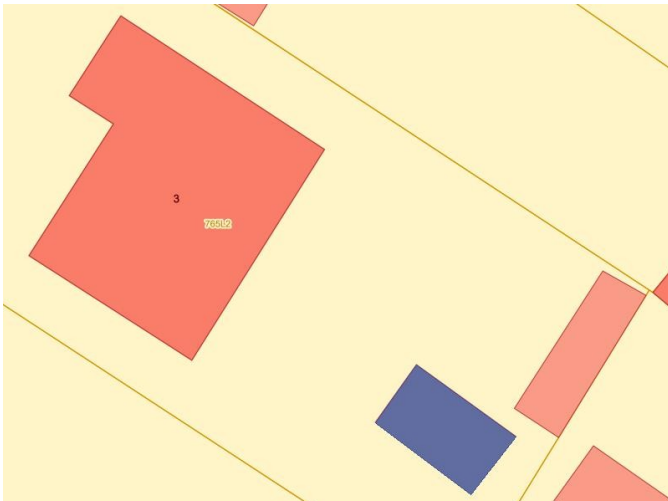
## Zone 2: Bijgebouw

### 1 Asbestmateriaal

Beschrijving	Type	Actie
1. Roofing tuinhuis	Asbestmateriaal	<a href="#">Verwijderen</a>
