Asbestinventarisat attest

Lietenstraat 12, 3660 Oudsbergen

Attestnummer : 20250327-000449.000

Uitgegeven op : 27.03.2025

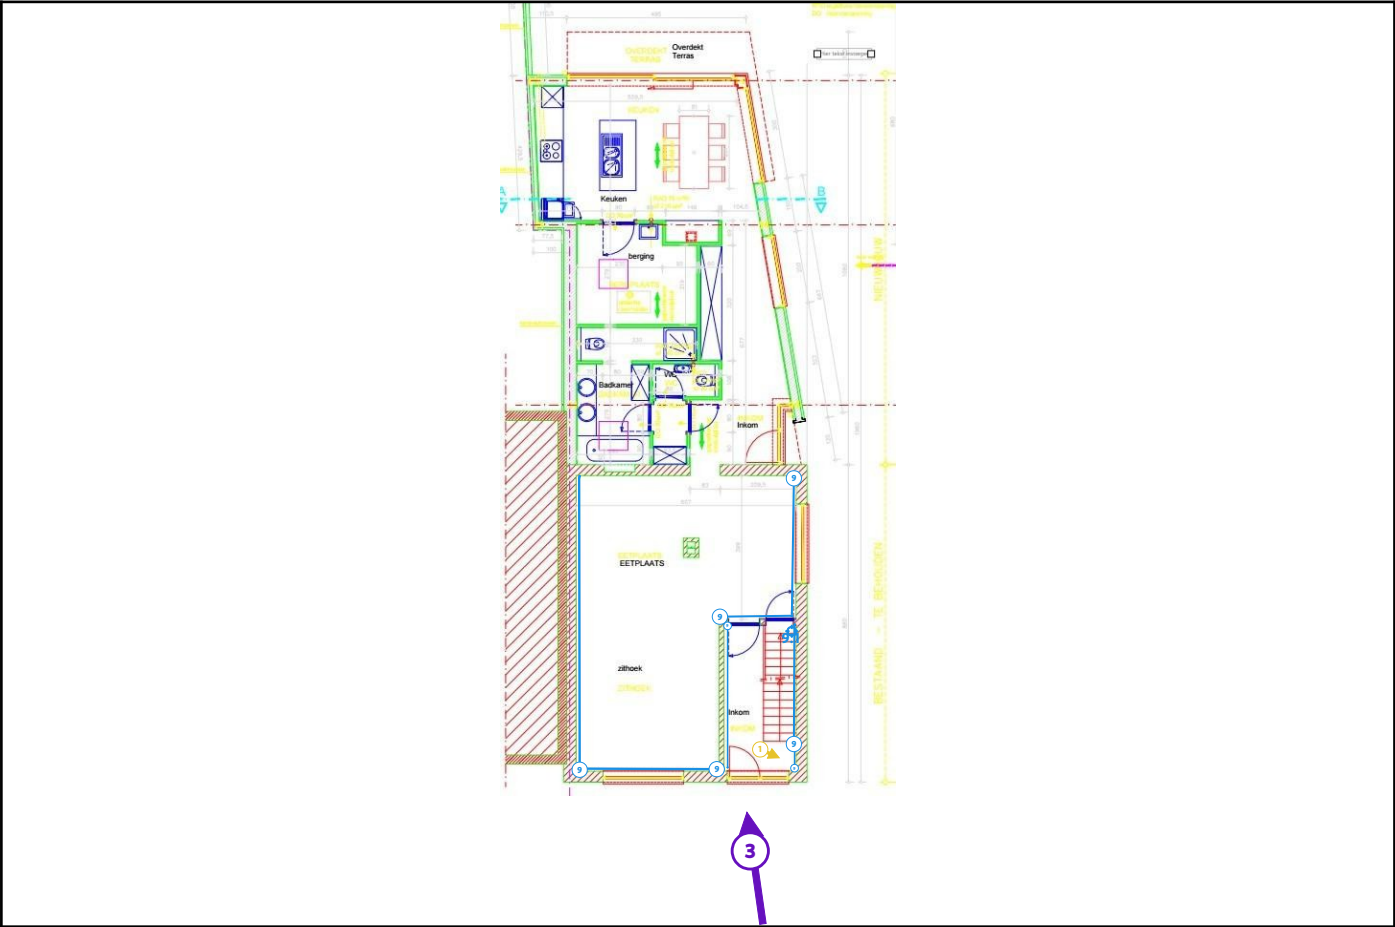
Plan 1.1: glv lietenstraat 12

Beschrijving	Type	Actie
1. Bakeliet tellerkast	Asbestmateriaal	Zorgvuldig beheren
3. Verluchtungskanalen	Beperking	-
9. pleisterwerk muren	Geen asbest	-
9.1 Code: st01	Mengmonster	-

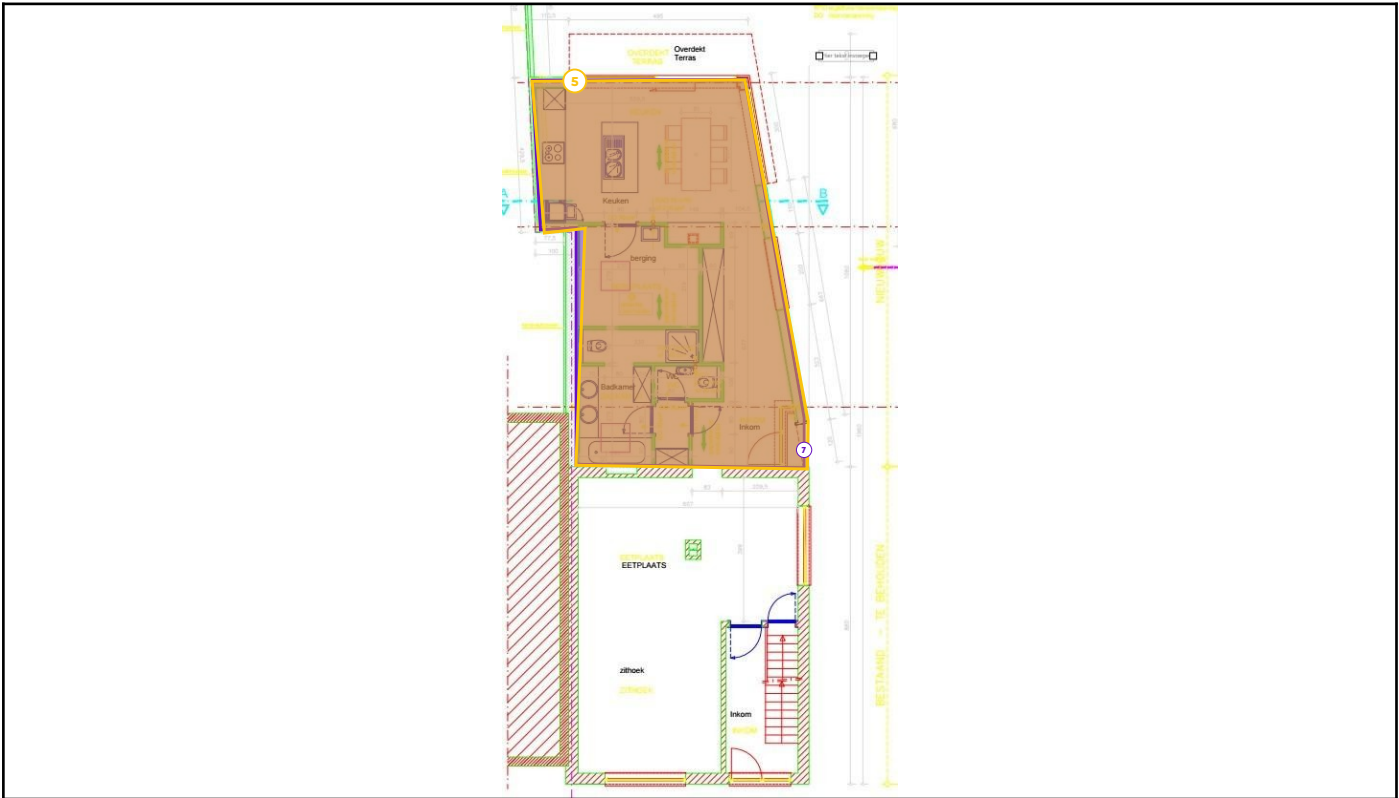
Plan 1.2: glv lietenstraat 12

Beschrijving	Type	Actie
5. Nieuwbouw achterbouw en garage	Uitsluiting	-
7. Totale renovatie 2010	Advies	-

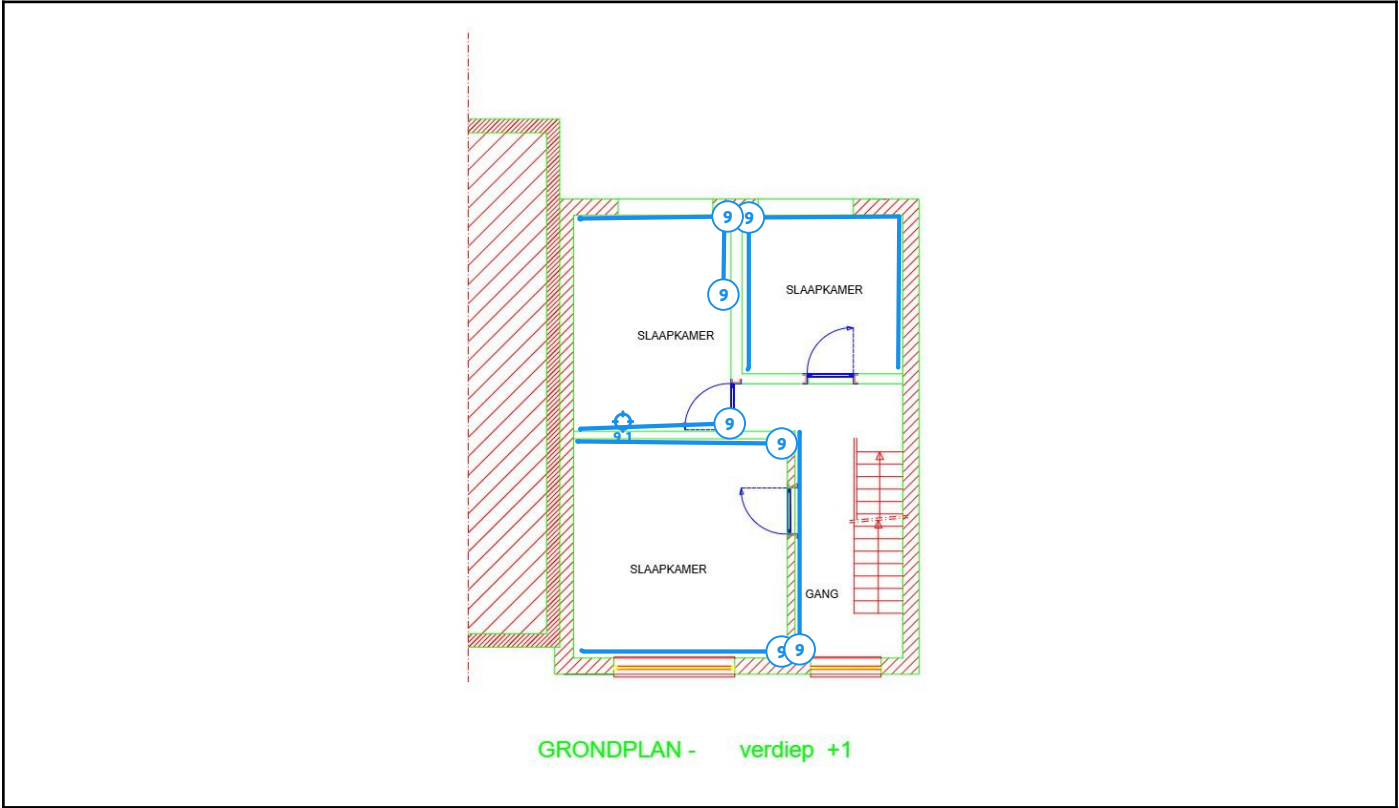
Plan 1.3: Grondplannen verdiep +1

Beschrijving	Type	Actie
9. pleisterwerk muren	Geen asbest	-
9.1 Code: st01	Mengmonster	-

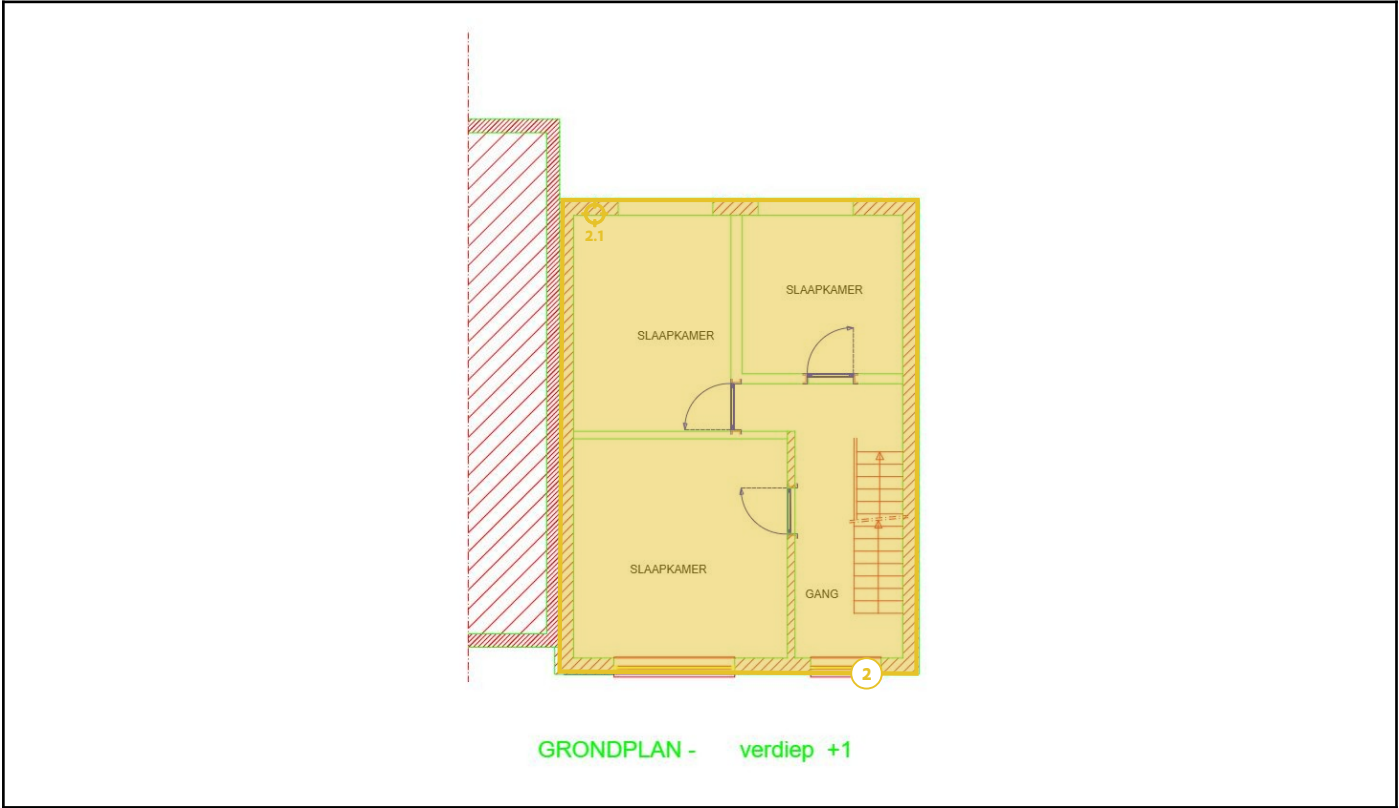
Plan 1.4: Grondplannen verdiep +1

Beschrijving	Type	Actie
2. onderdak bron	Asbestmateriaal	Zorgvuldig beheren
2.1 Code: st043	Puntmonster	-

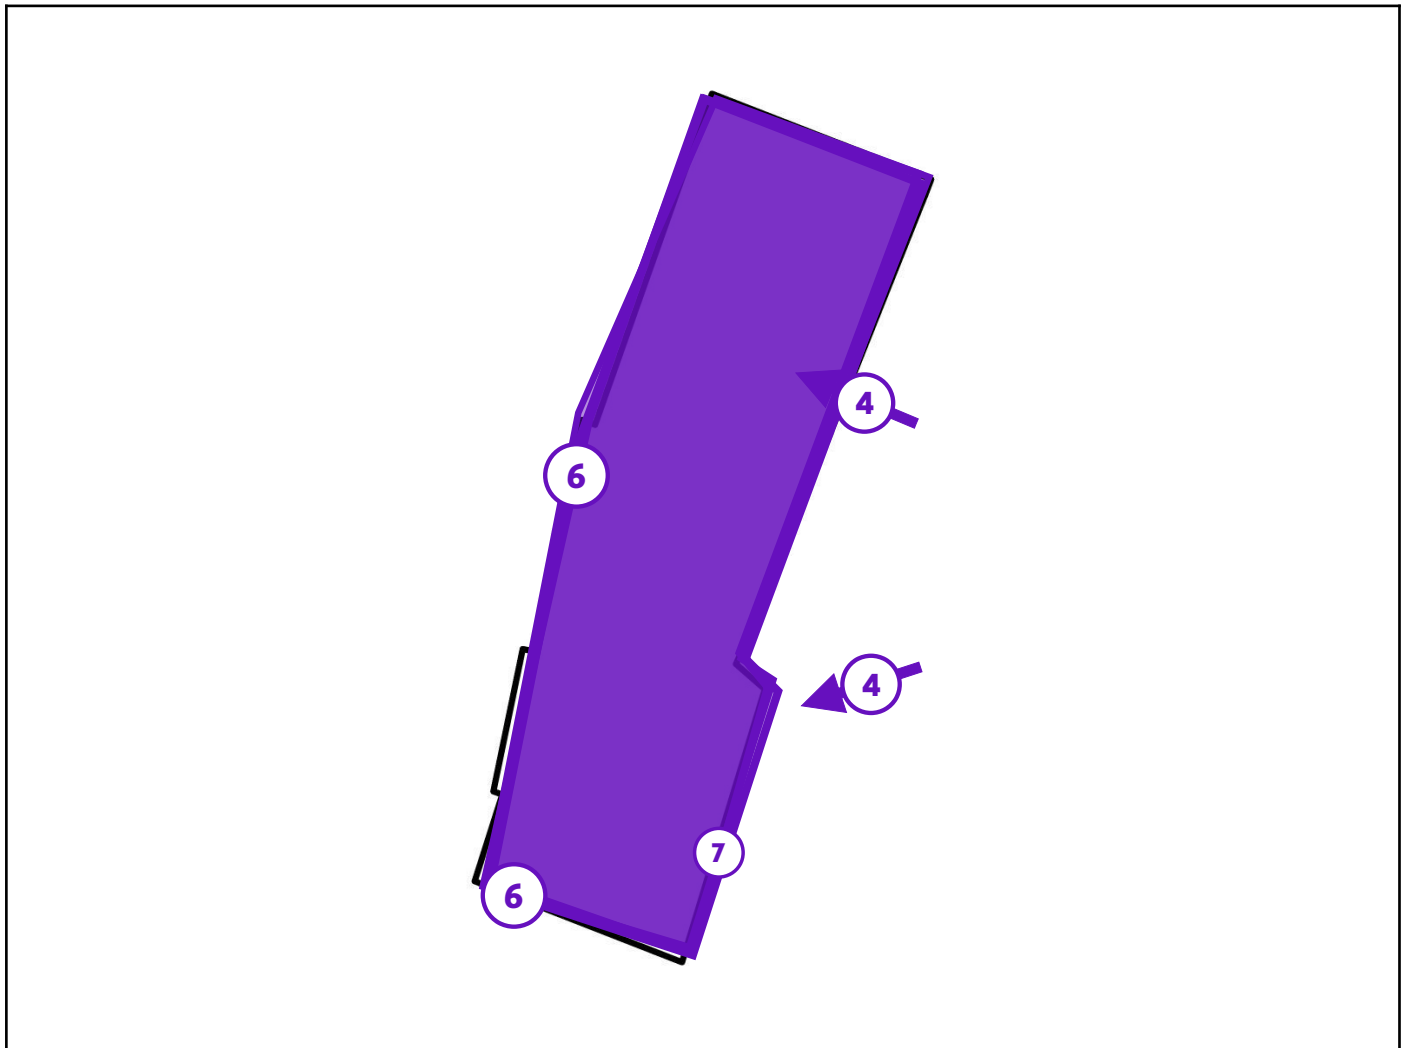
Plan 1.7: Hoofdgebouw plan

Beschrijving	Type	Actie
4. Schouwopbouw binnenkant	Beperking	-
6. Voorzet wanden	Advies	-
7. Totale renovatie 2010	Advies	-

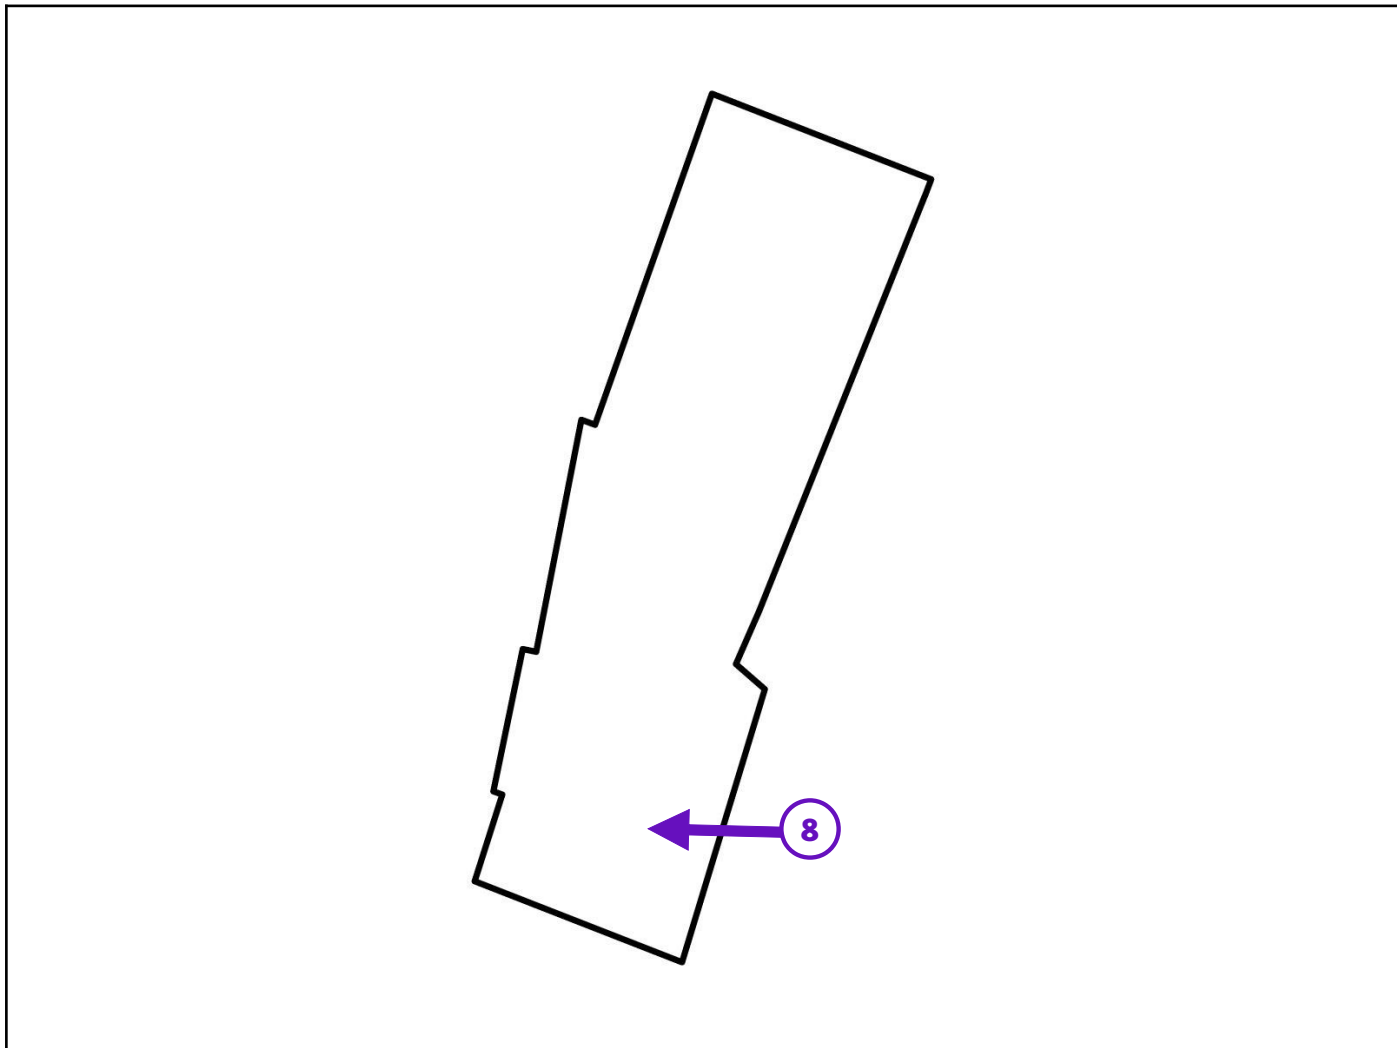
Plan 1.8: Hoofdgebouw plan

Beschrijving	Type	Actie
8. cv ketel advies asbestveilig	Advies	-

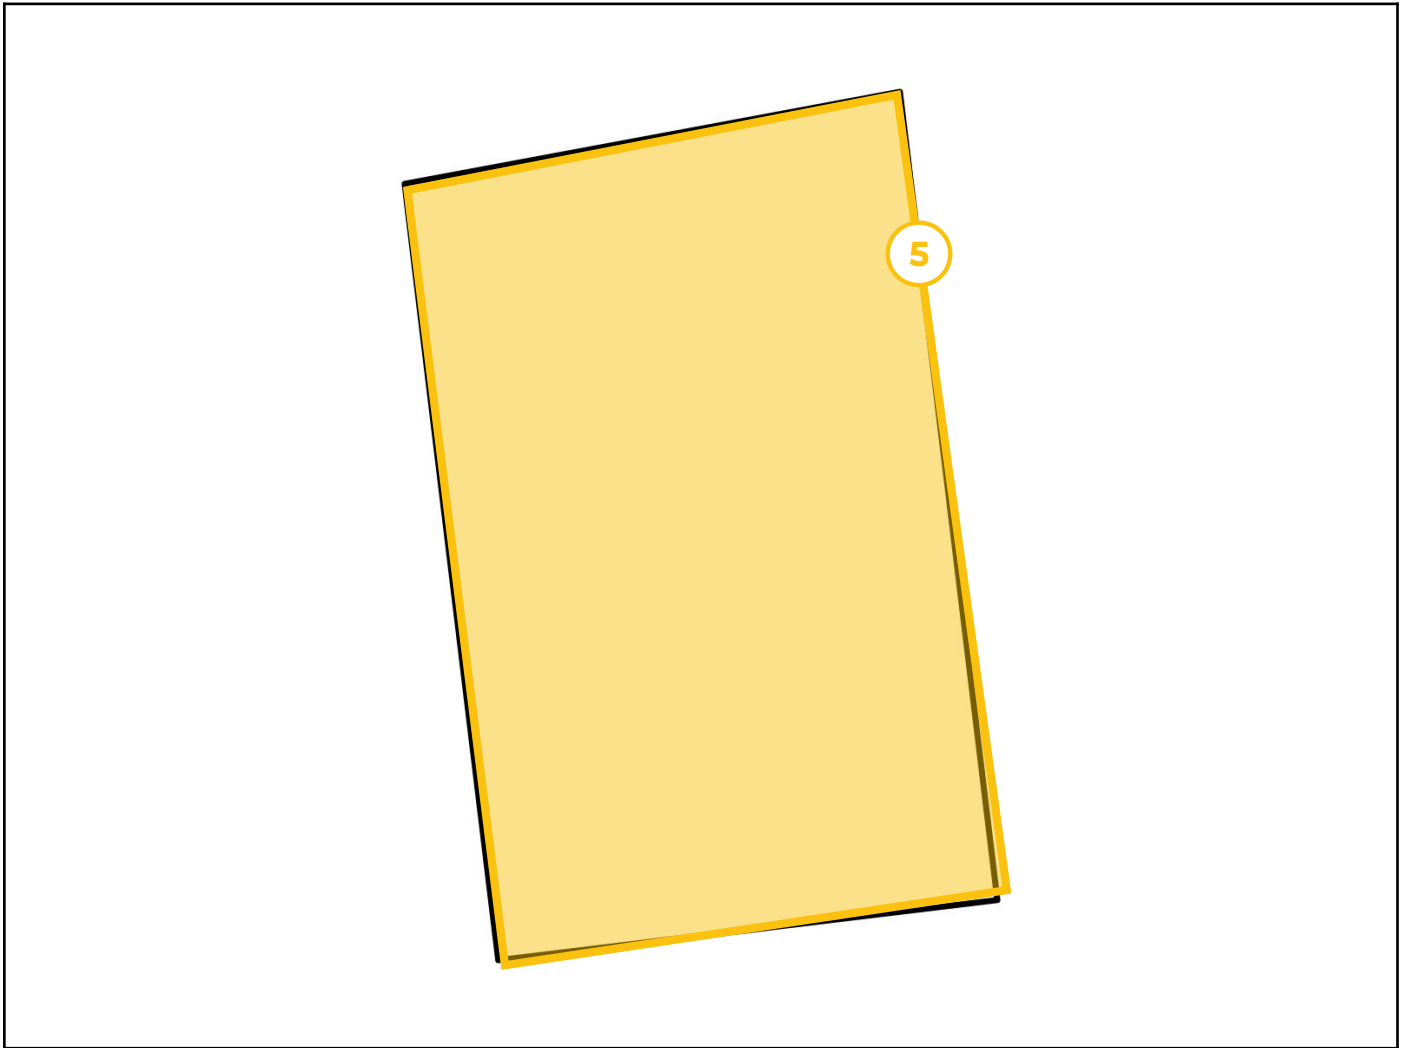
Plan 2.1: Bijgebouw plan

Beschrijving	Type	Actie
5. Nieuwbouw achterbouw en garage	Uitsluiting	-
