Inspectieverslag

Polderpeil 87

Alphen aan den Rijn

Inspectiedatum 11-9-2023

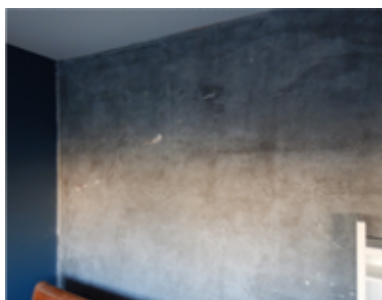
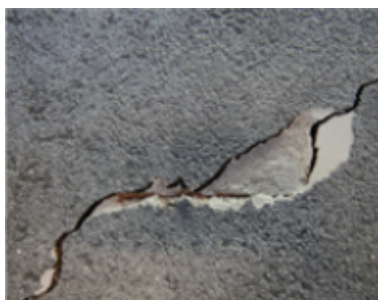
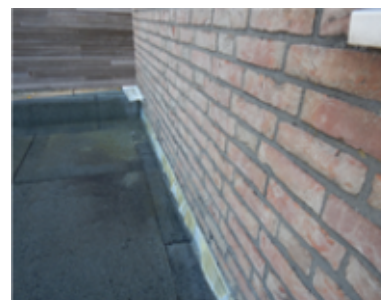
De scheurvorming is goed waarneembaar. De scheur is geconstateerd t.p.v. de aansluiting van de aanbouw op de eerste verdieping. De scheur is niet oppervlakkig, maar loopt door het steenachtige materiaal heen. Dit betreft de oude buitengevel. De scheur is ontstaan in de originele buitengevel.

De oorspronkelijke buitengevel is vanwege het ontwerp van de woning geplaatst op de betonnen eerste verdiepingsvloer. Omdat de woning vanuit de bouw is voorzien van een aanbouw, draagt deze buitengevel haar krachten af op de betonnen eerste verdiepingsvloer. Deze vloer is getoogd en kan bij verandering van belasting doorbuigen (minimaal). Deze doorbuiging heeft er voor gezorgd dat het buitenblad (metselwerk) is gaan scheuren. Scheuren als deze komen geregeld voor bij bouwkundige situaties als deze.

De scheurvorming is zoals gezegd puur gesitueerd in het buitenblad en dus niet constructief van aard. Het buitenblad (metselwerk) is nooit dragend en dient puur als schil van een bouwkundig object. De ernst van het gebrek is dan ook zeer laag en kan naar wens esthetisch worden afgewerkt. De noodzaak tot herstel is echter niet noodzakelijk.
