**Asbestinventarisatie type A**  
**geschikt voor renovatie en verwijderen vermelde asbestbronnen**

**project Het Breed**  
**11 woonblokken**  
**te Amsterdam**

projectnummer 311013

Datum: 24 april 2014

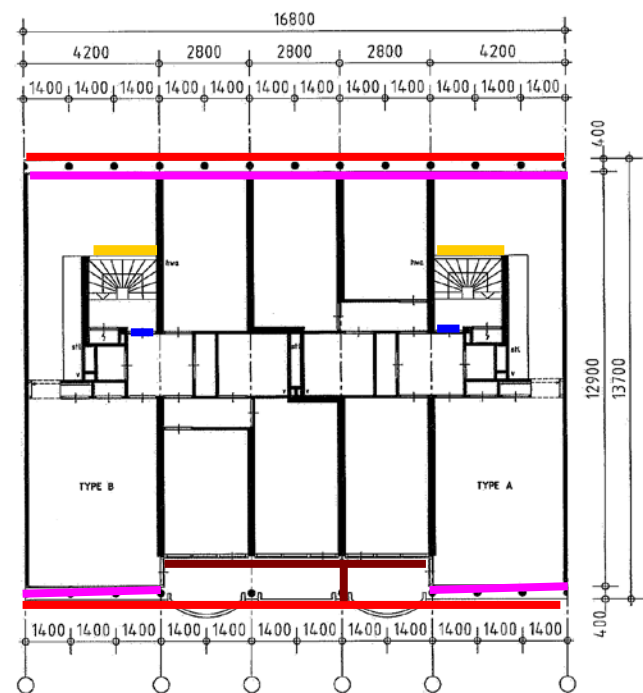
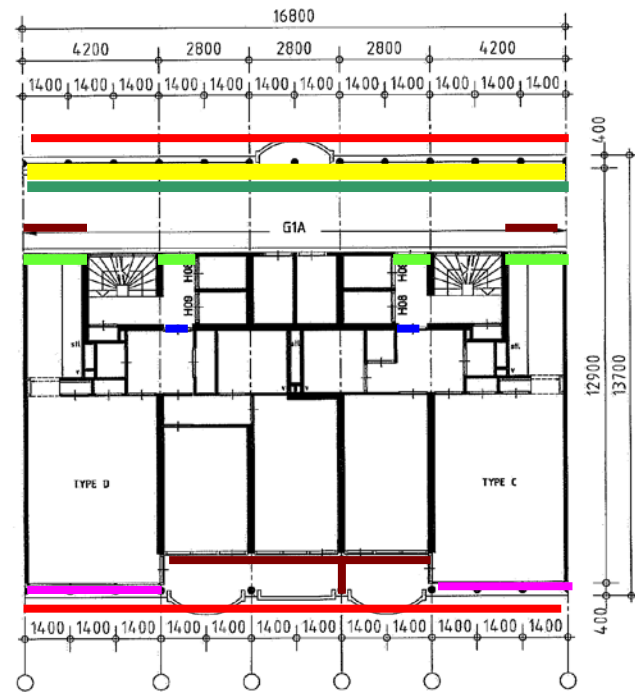
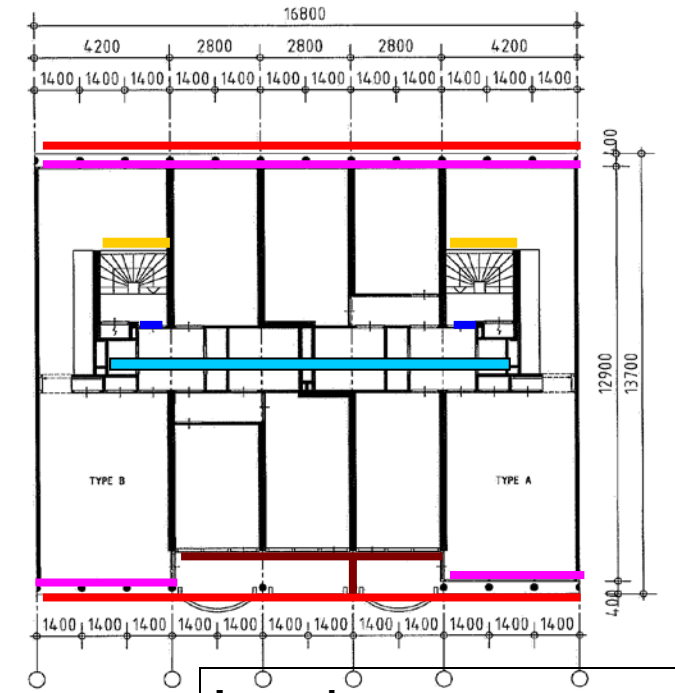
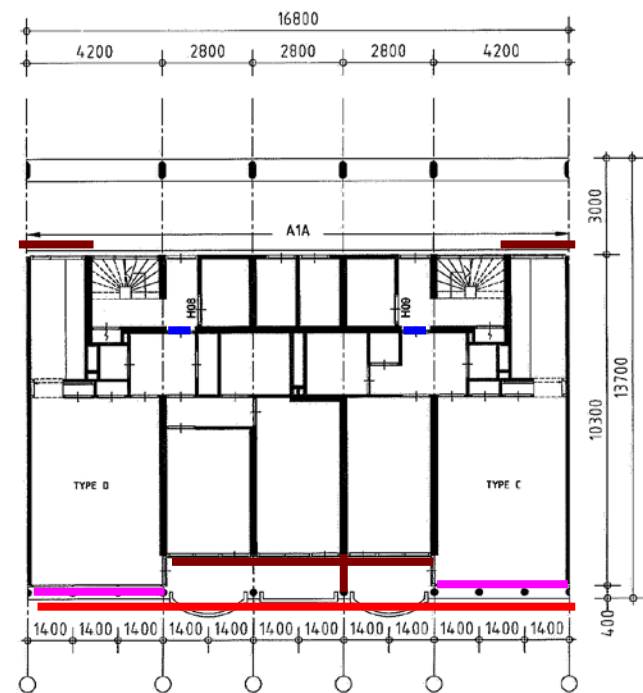
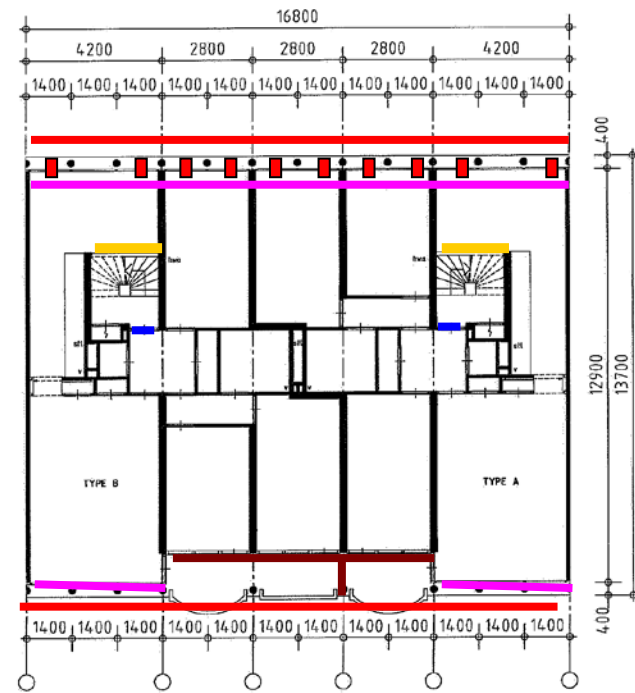
<b>Project</b>	311013 Project Het Breed Amsterdam
<b>Onderwerp</b>	overzichtstekening asbestbronnen woonblokken
<b>Nummer</b>	1

Legenda		
+ B		bron 1 en 32; asbesthoudende borstwering en beglazingskit
		bron 2: asbesthoudend plafond galerij
		bron 3: asbesthoudende kantplank
		bron 3a: asbesthoudend plaatmateriaal boven kozijnen
		bron 4 en 4a: asbesthoudend kanaal en koord in moffen
		bron 5: asbesthoudend ventilatiekanaal in gevel
zie tekening 4 voor principe		bron 6: asbesthoudende stoken verloren bekisting
		bron 12: asbesthoudende kit tussen betonbalken en rond pilaren in gevel
		bron 11+14: asbesthoudende kit in en rond aluminium kozijnen.
		bron 33 en 34: asbesthoudende beglazingskit in houten pui
		bron 36: asbesthoudende beglazingskit in entree deur

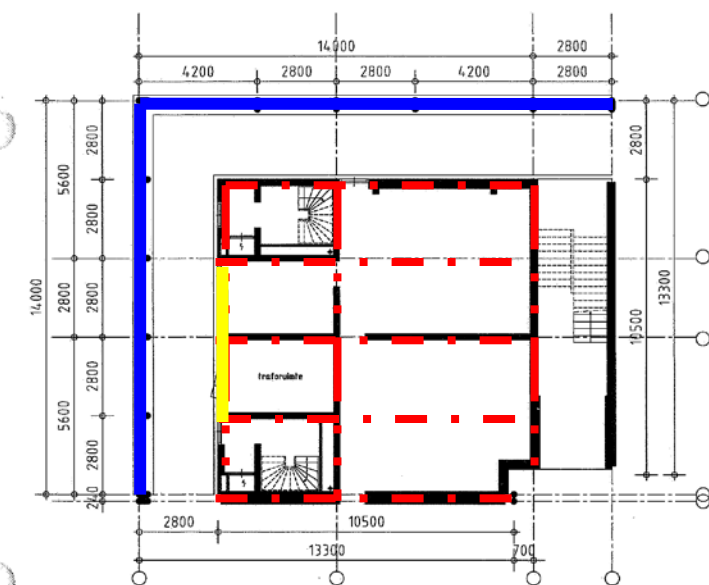
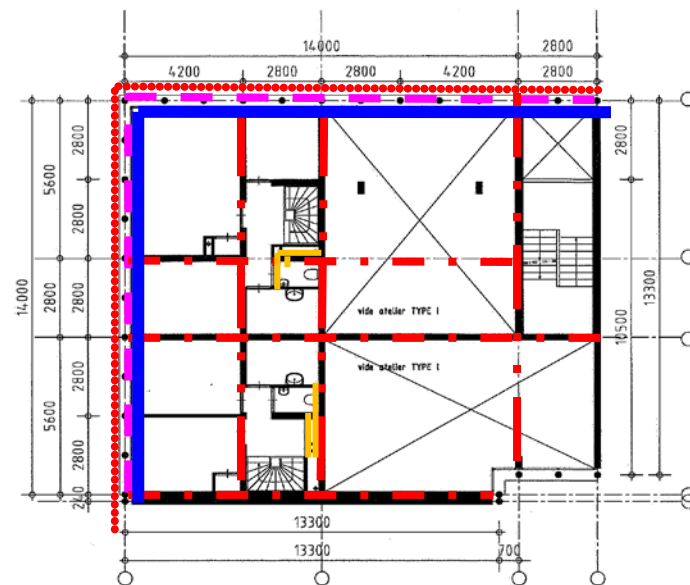
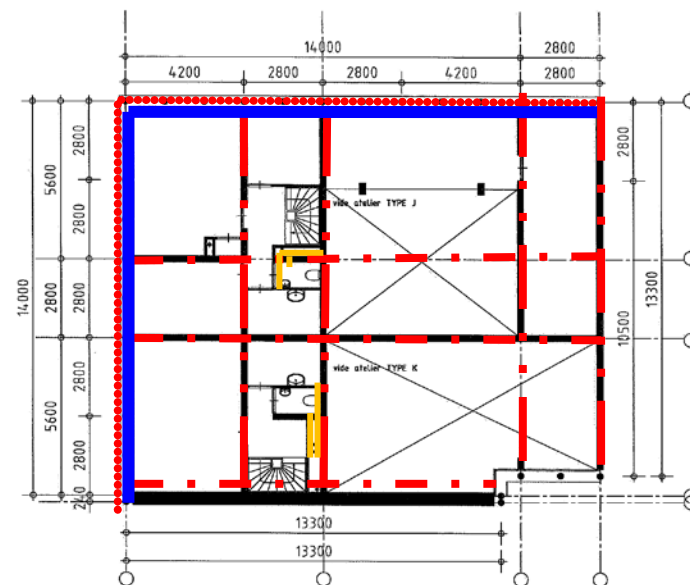
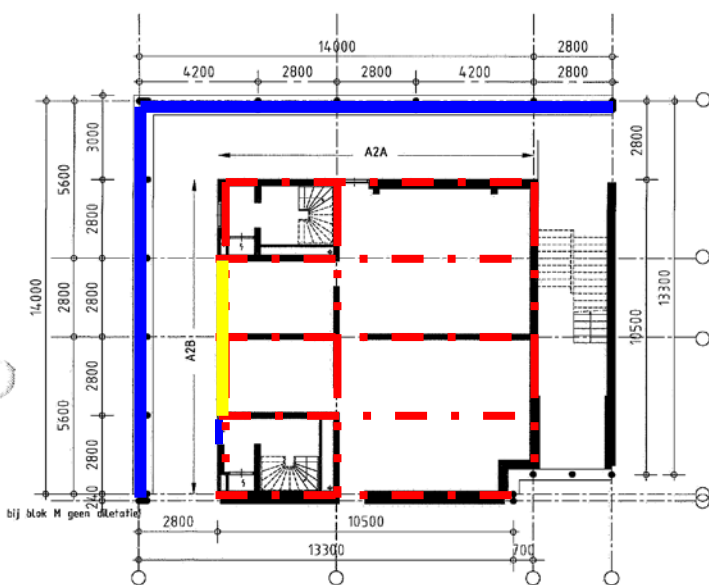
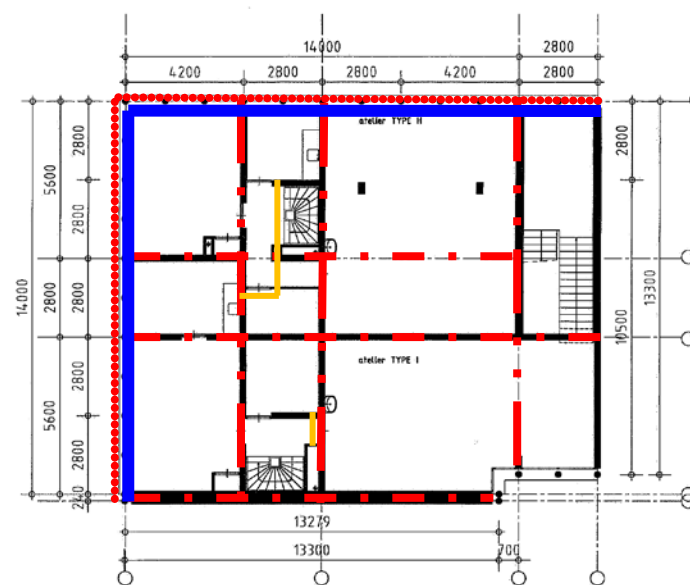
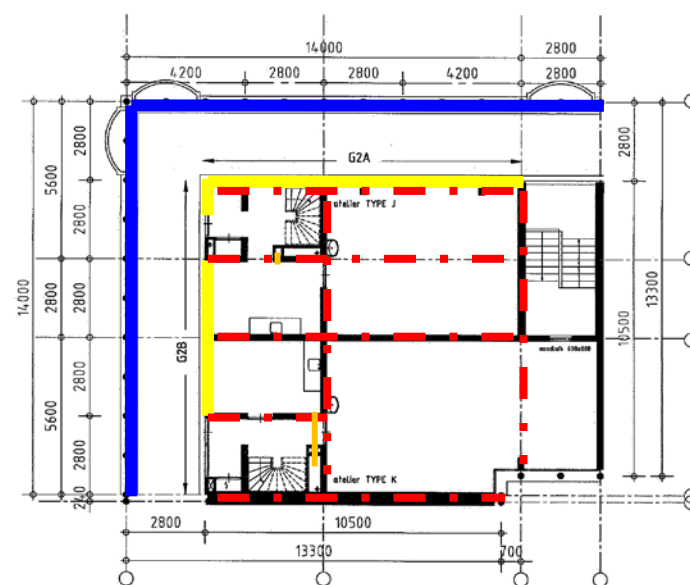
Project	311013 Project Het Breed Amsterdam
Onderwerp	overzichtstekening atelierwoningen
Nummer	2

Legenda	
	bron 6: asbesthoudende stroken in de vloer (verloren bekisting, vermoedelijke locatie)
	bron 5: asbesthoudende beplating achter roosters
	bron 7: asbesthoudende ventilatiekanalen
	bron 11 en 14: asbesthoudende kit rond en in aluminium kozijnen
	bron 12: asbesthoudende kit tussen betonbalken en rond pilaren in gevel
	bron 34: kit in houten gevelkozijnen

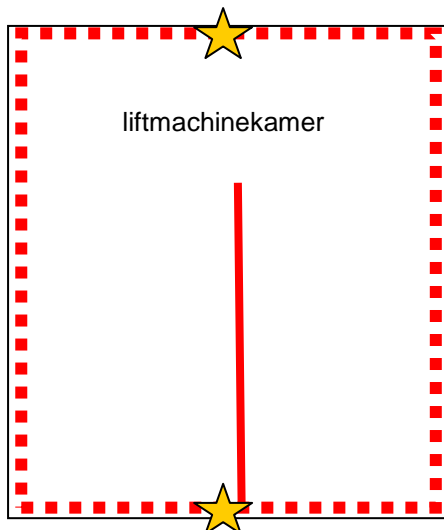
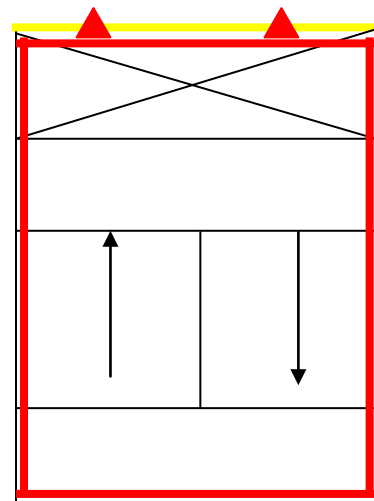
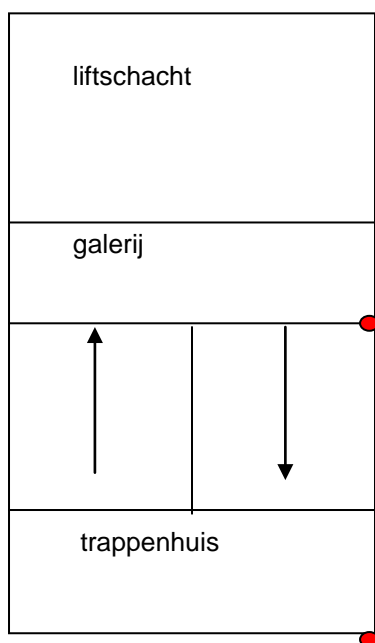
<b>Project</b>	311013 Project Het Breed Amsterdam
<b>Onderwerp</b>	principetekening asbestbronnen liftschacht en trappenhuis
<b>Nummer</b>	3

Legenda	
	bron 5: asbesthoudend ventilatiekanaal in gevel
	bron 11 en 14: asbesthoudende kit in en rond aluminium kozijn
	bron 23: asbesthoudende bitumen tegen wand en dak
	bron 24: asbesthoudende strook in plafond
	bron 25: asbesthoudende kit rond ventilatieopeningen
	bron 29: asbesthoudende kit in trappenhuis

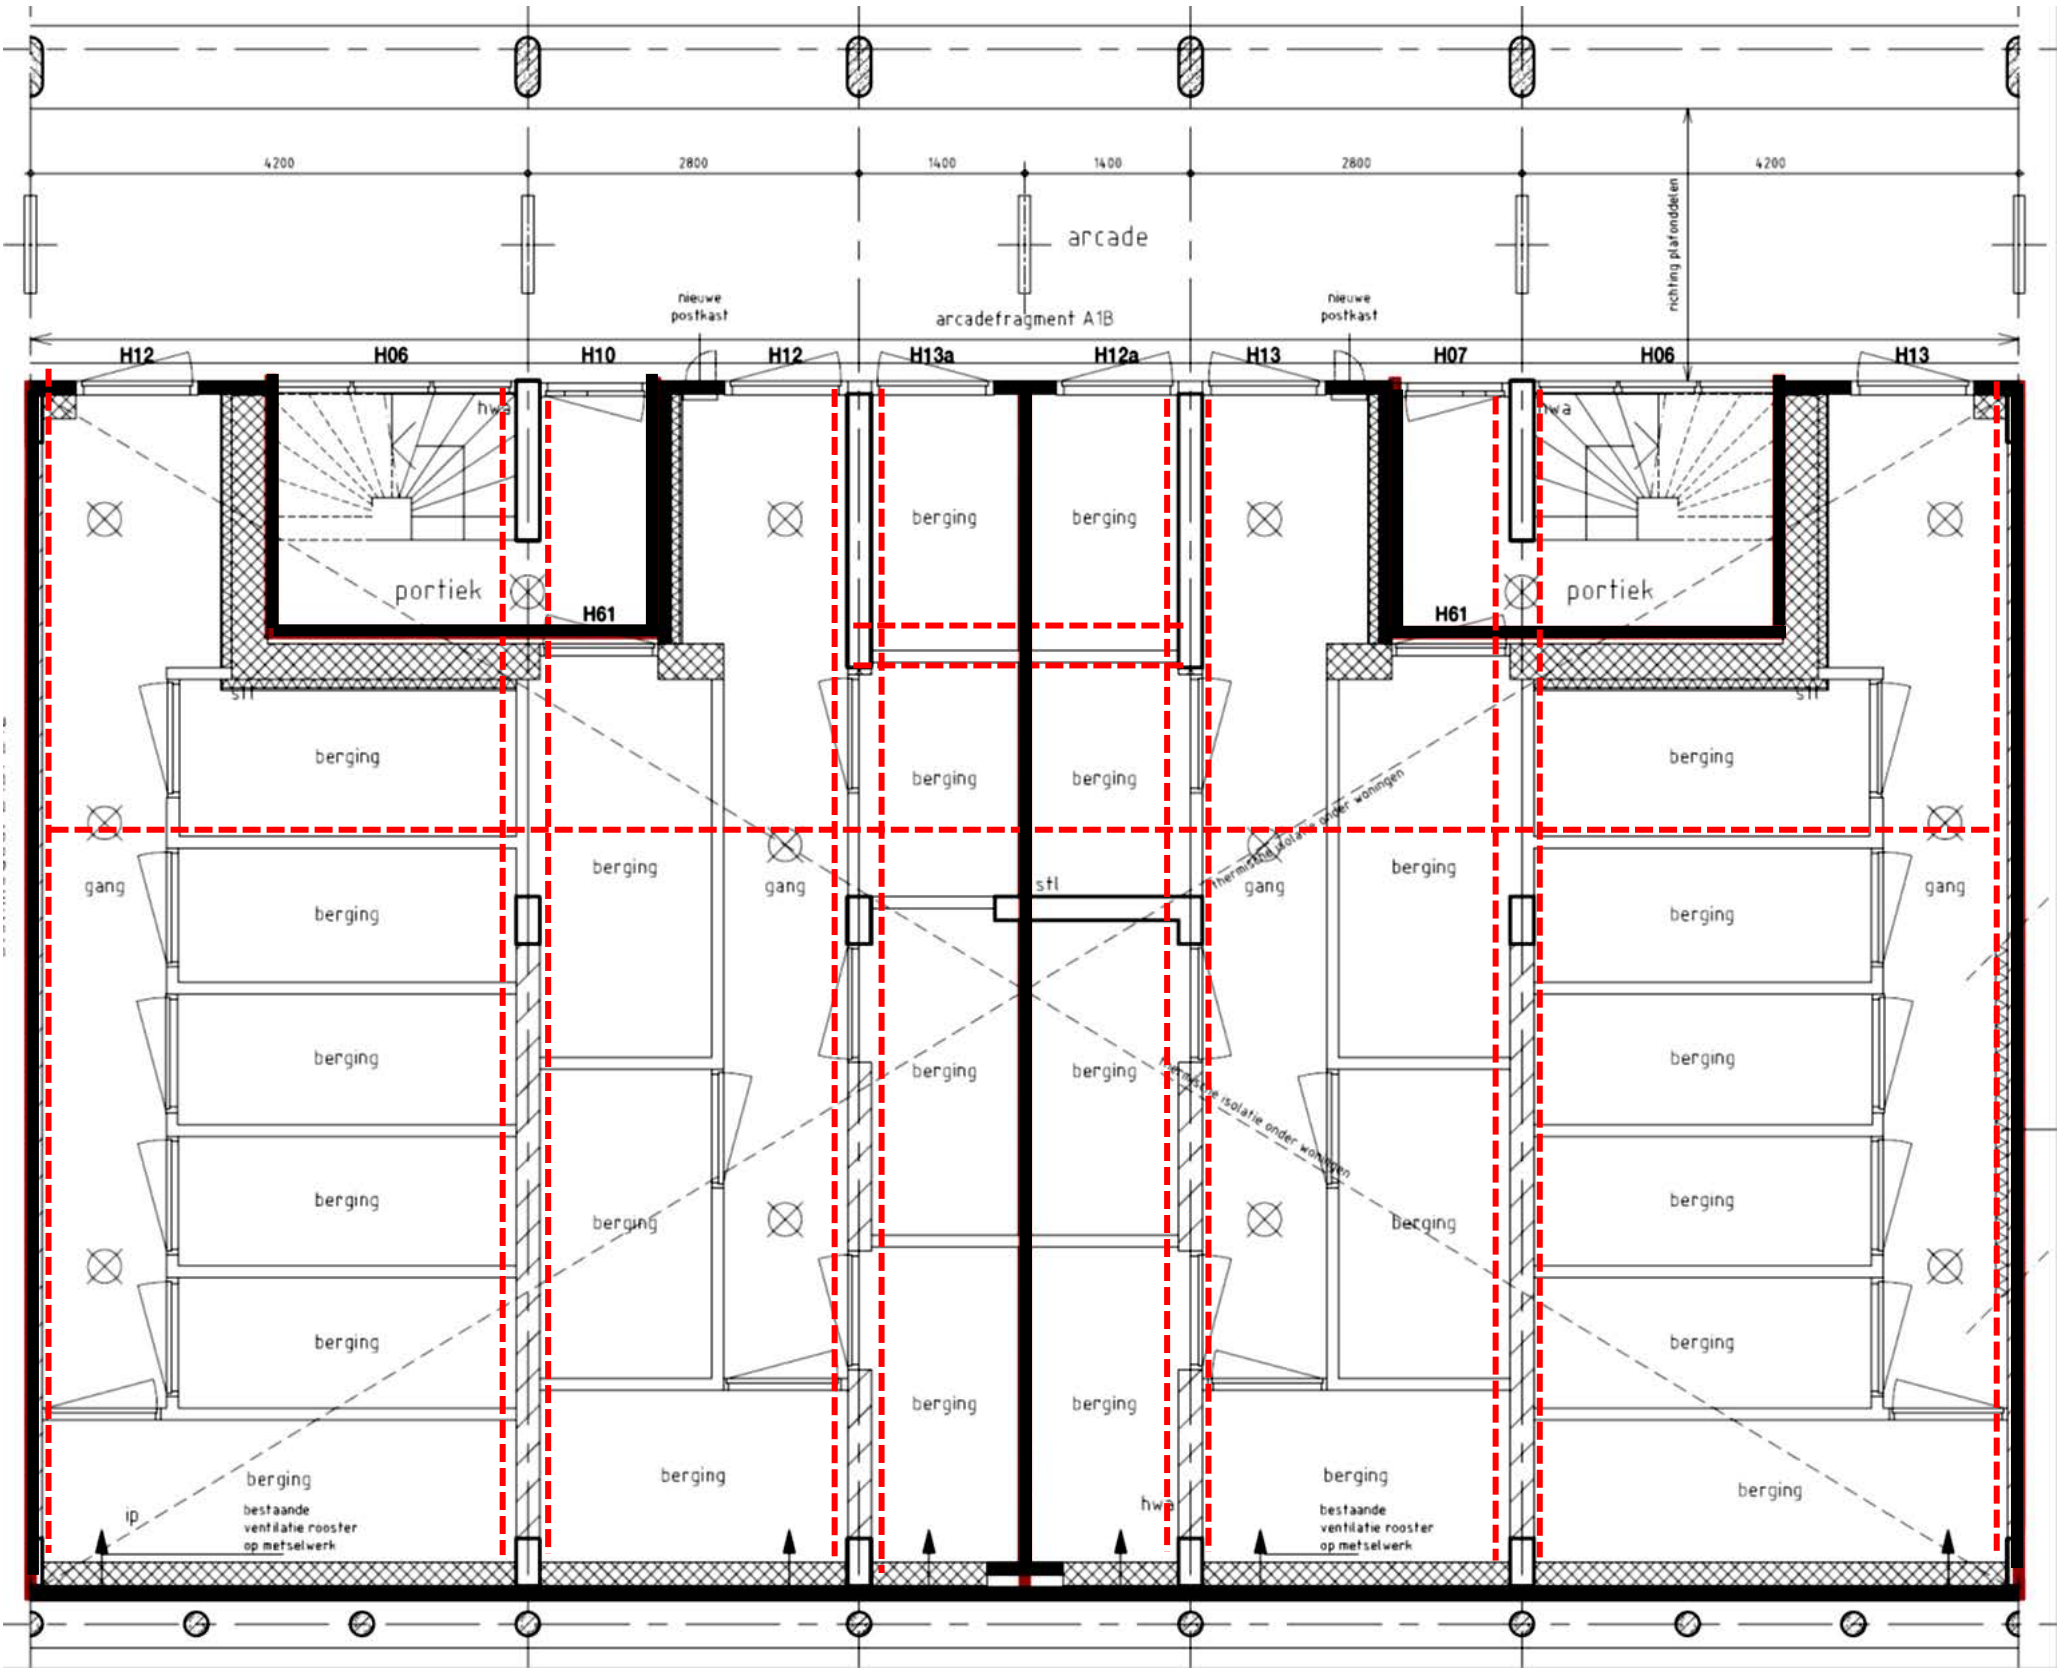
<b>Project</b>	311013 Project Het Breed Amsterdam
<b>Onderwerp</b>	overzicht verloren bekisting begane grond
<b>Nummer</b>	4

Legenda	
-----	bron 6: asbesthoudende verloren bekisting

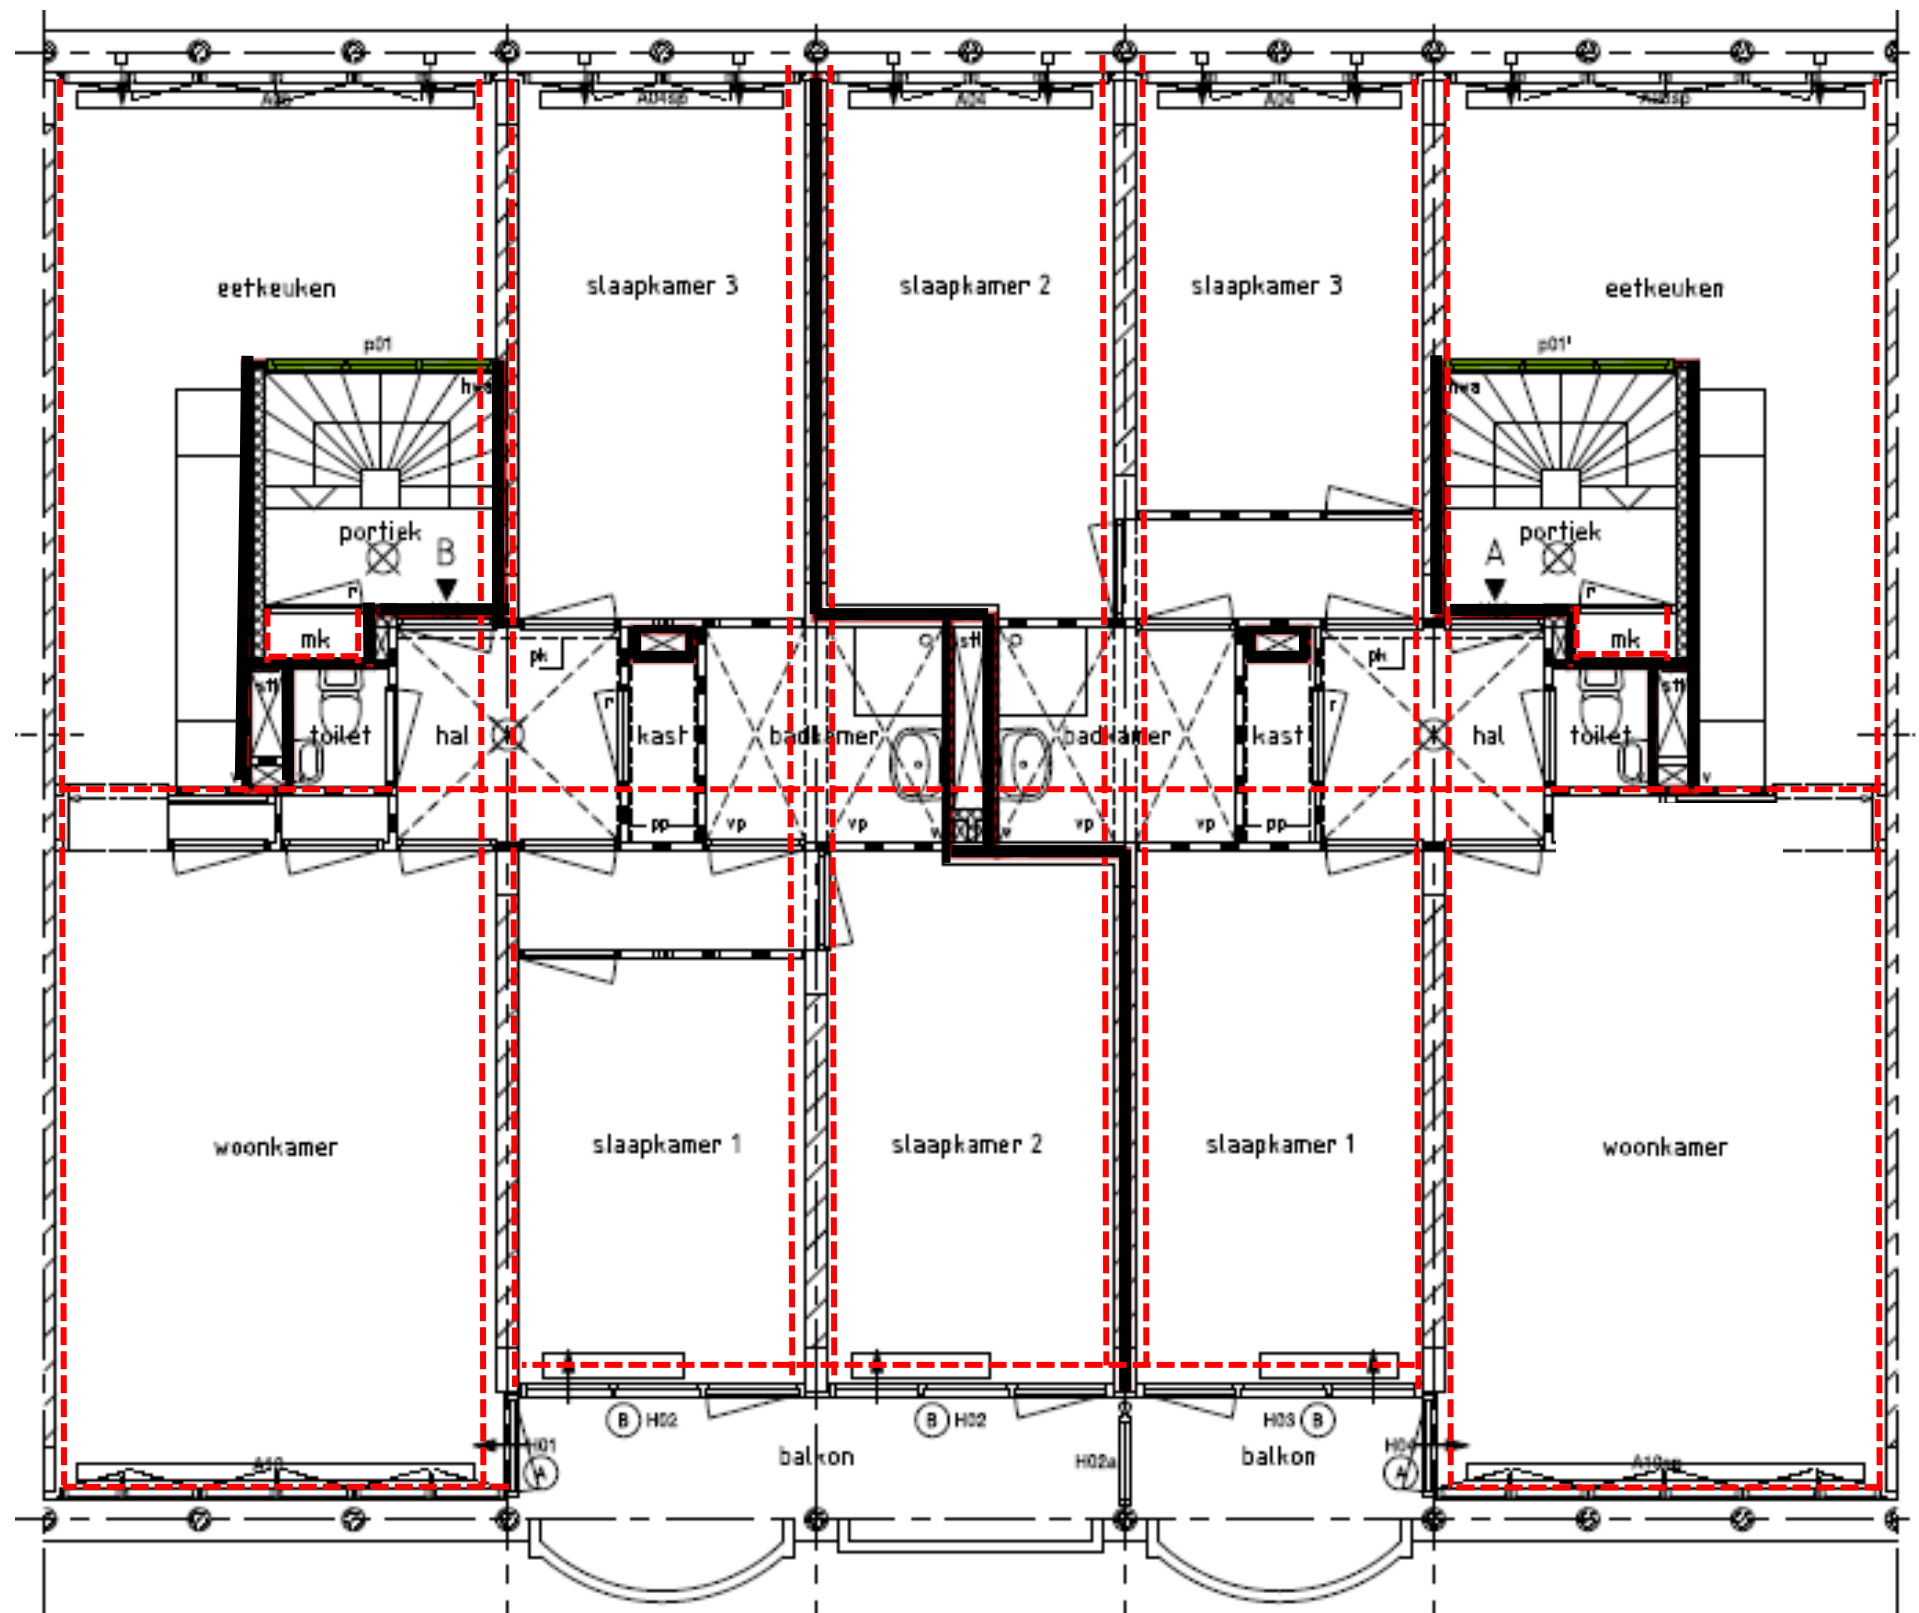
Project	311013 Project Het Breed Amsterdam
Onderwerp	overzicht verloren bekisting 1 <sup>e</sup> verdieping
Nummer	5

Legenda	
	bron 6: asbesthoudende verloren bekisting

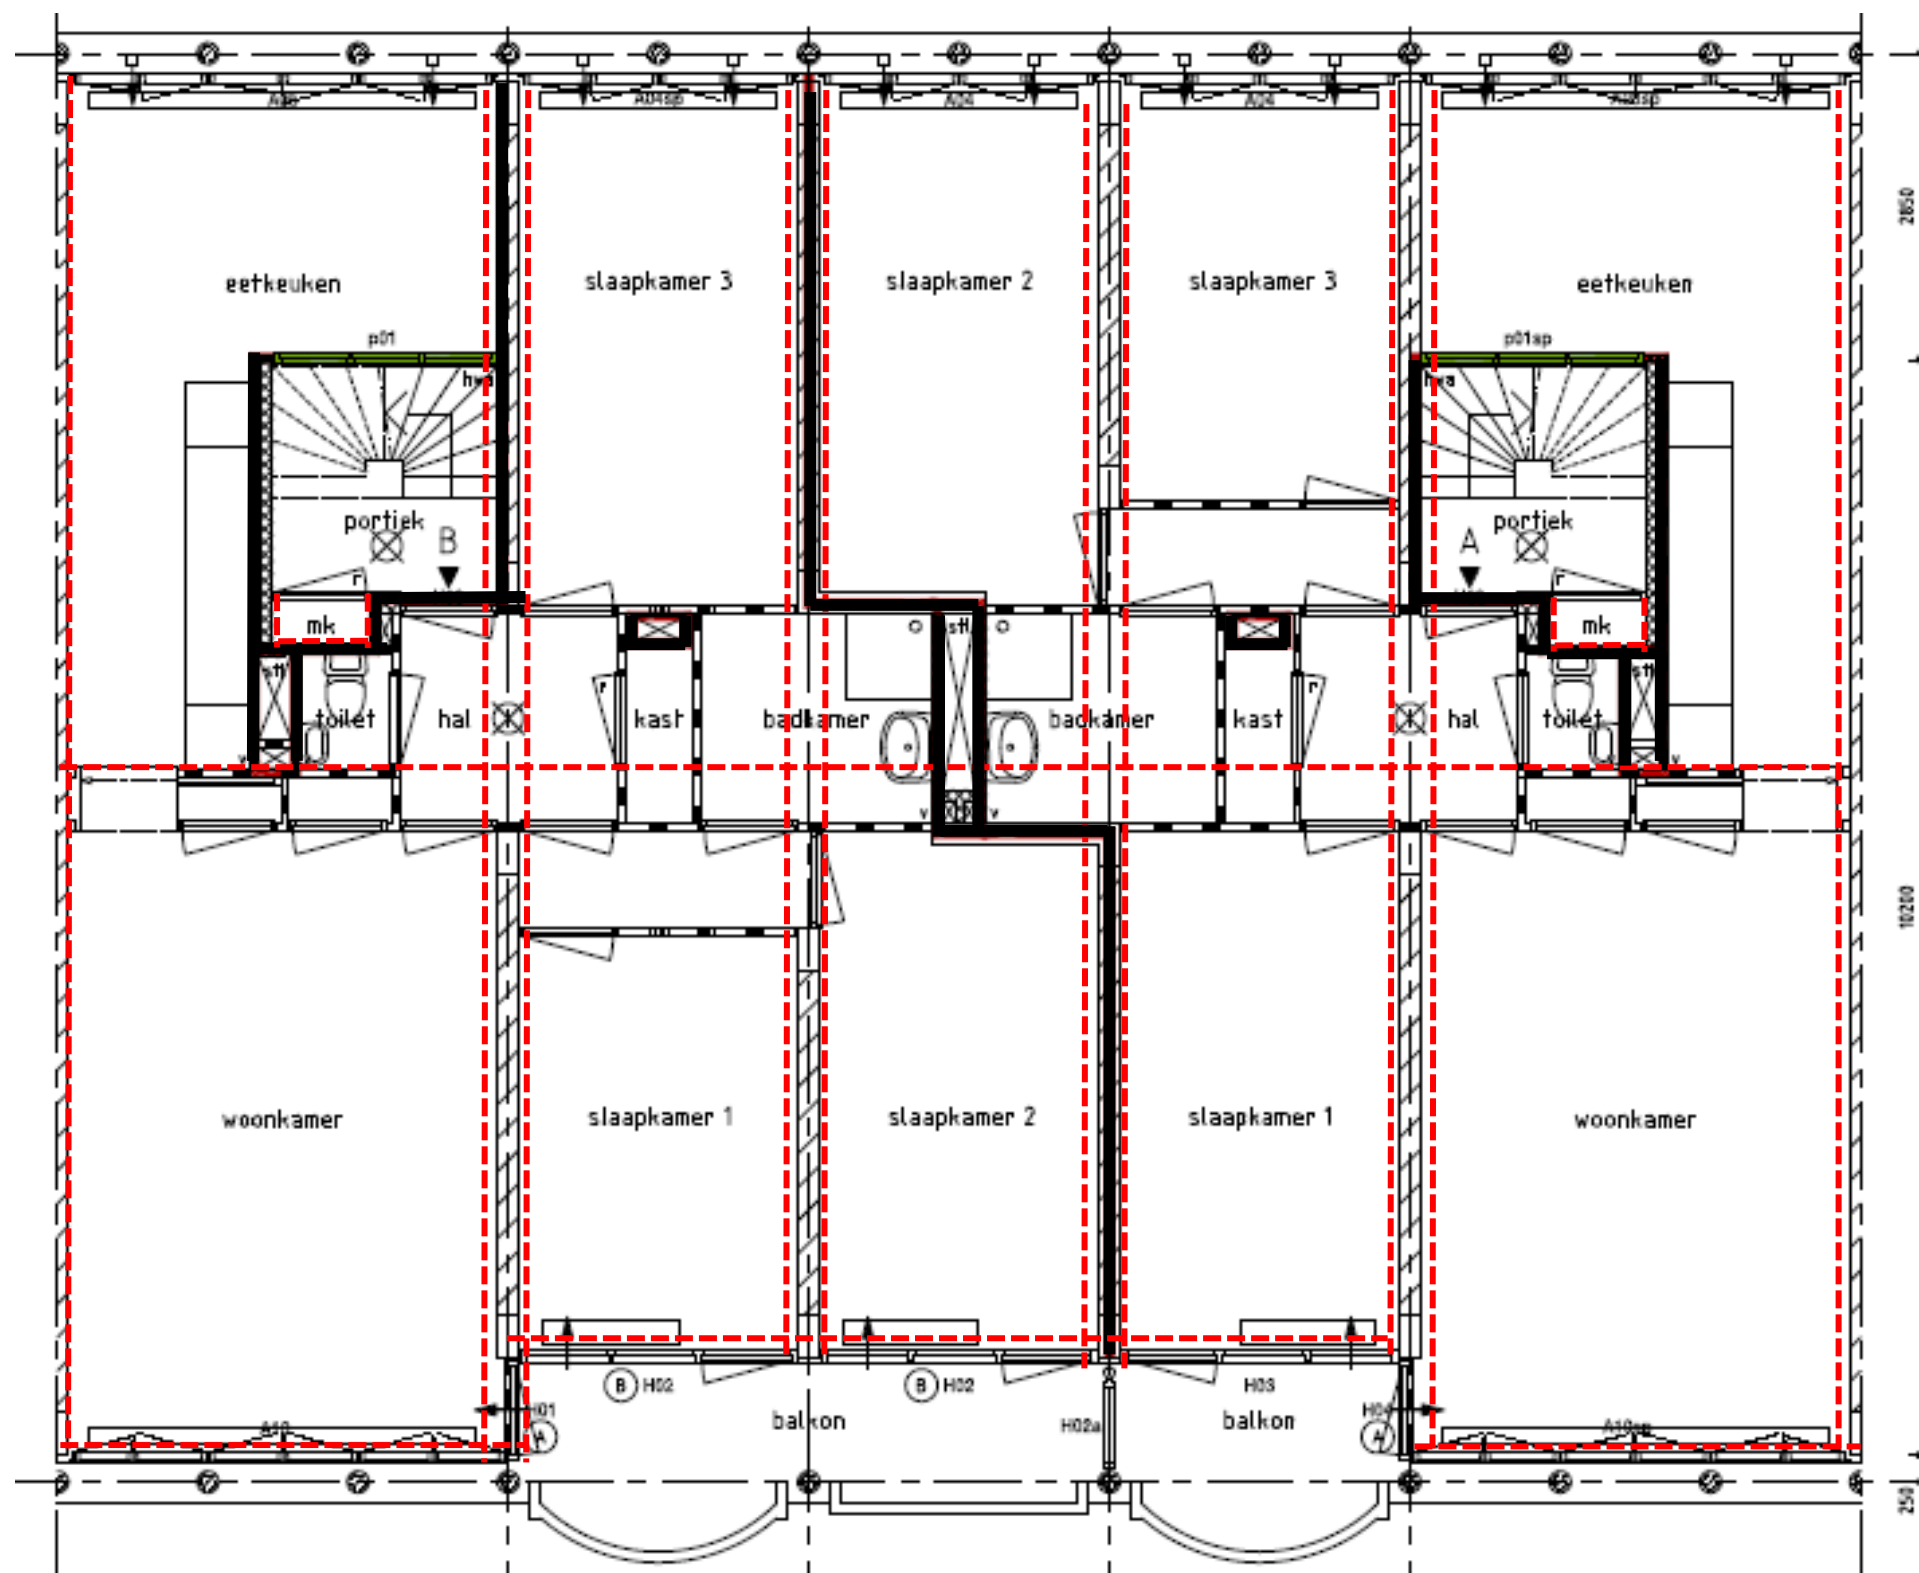
<b>Project</b>	311013 Project Het Breed Amsterdam
<b>Onderwerp</b>	overzicht verloren bekisting 2 <sup>e</sup> verdieping
<b>Nummer</b>	6

Legenda	
	bron 6: asbesthoudende verloren bekisting

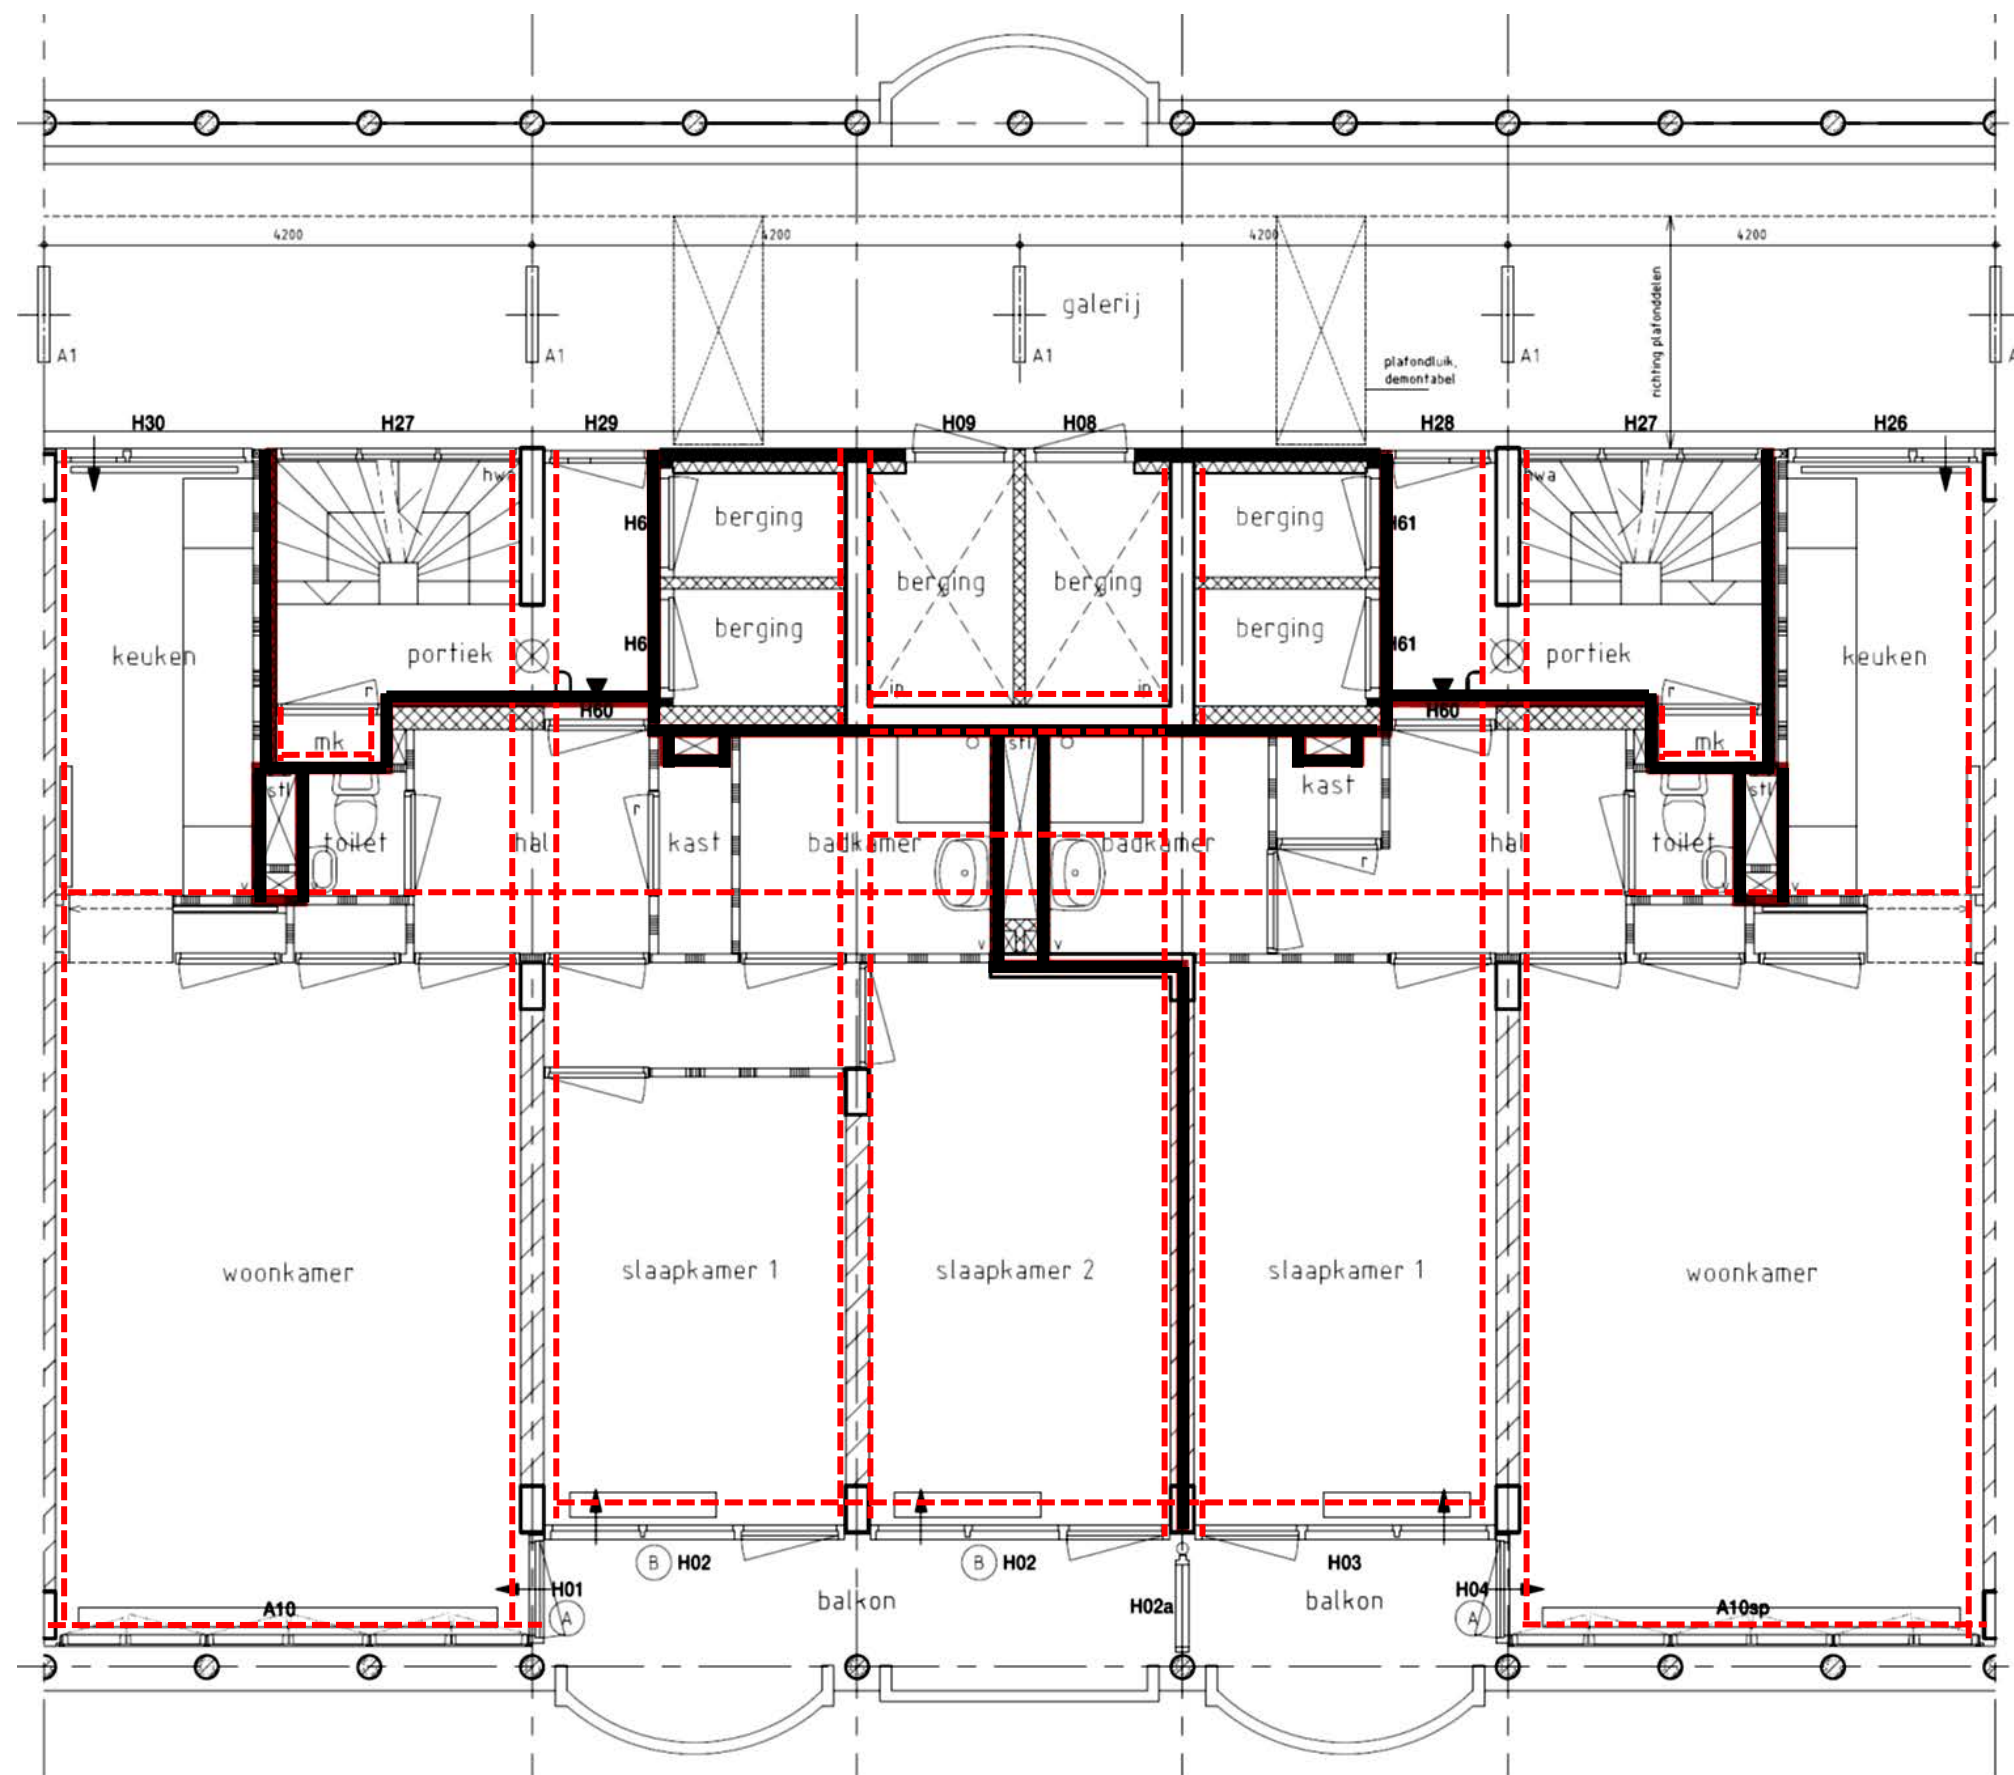
<b>Project</b>	311013 Project Het Breed Amsterdam
<b>Onderwerp</b>	overzicht verloren bekisting 3 <sup>e</sup> verdieping
<b>Nummer</b>	7

Legenda	
	bron 6: asbesthoudende verloren bekisting

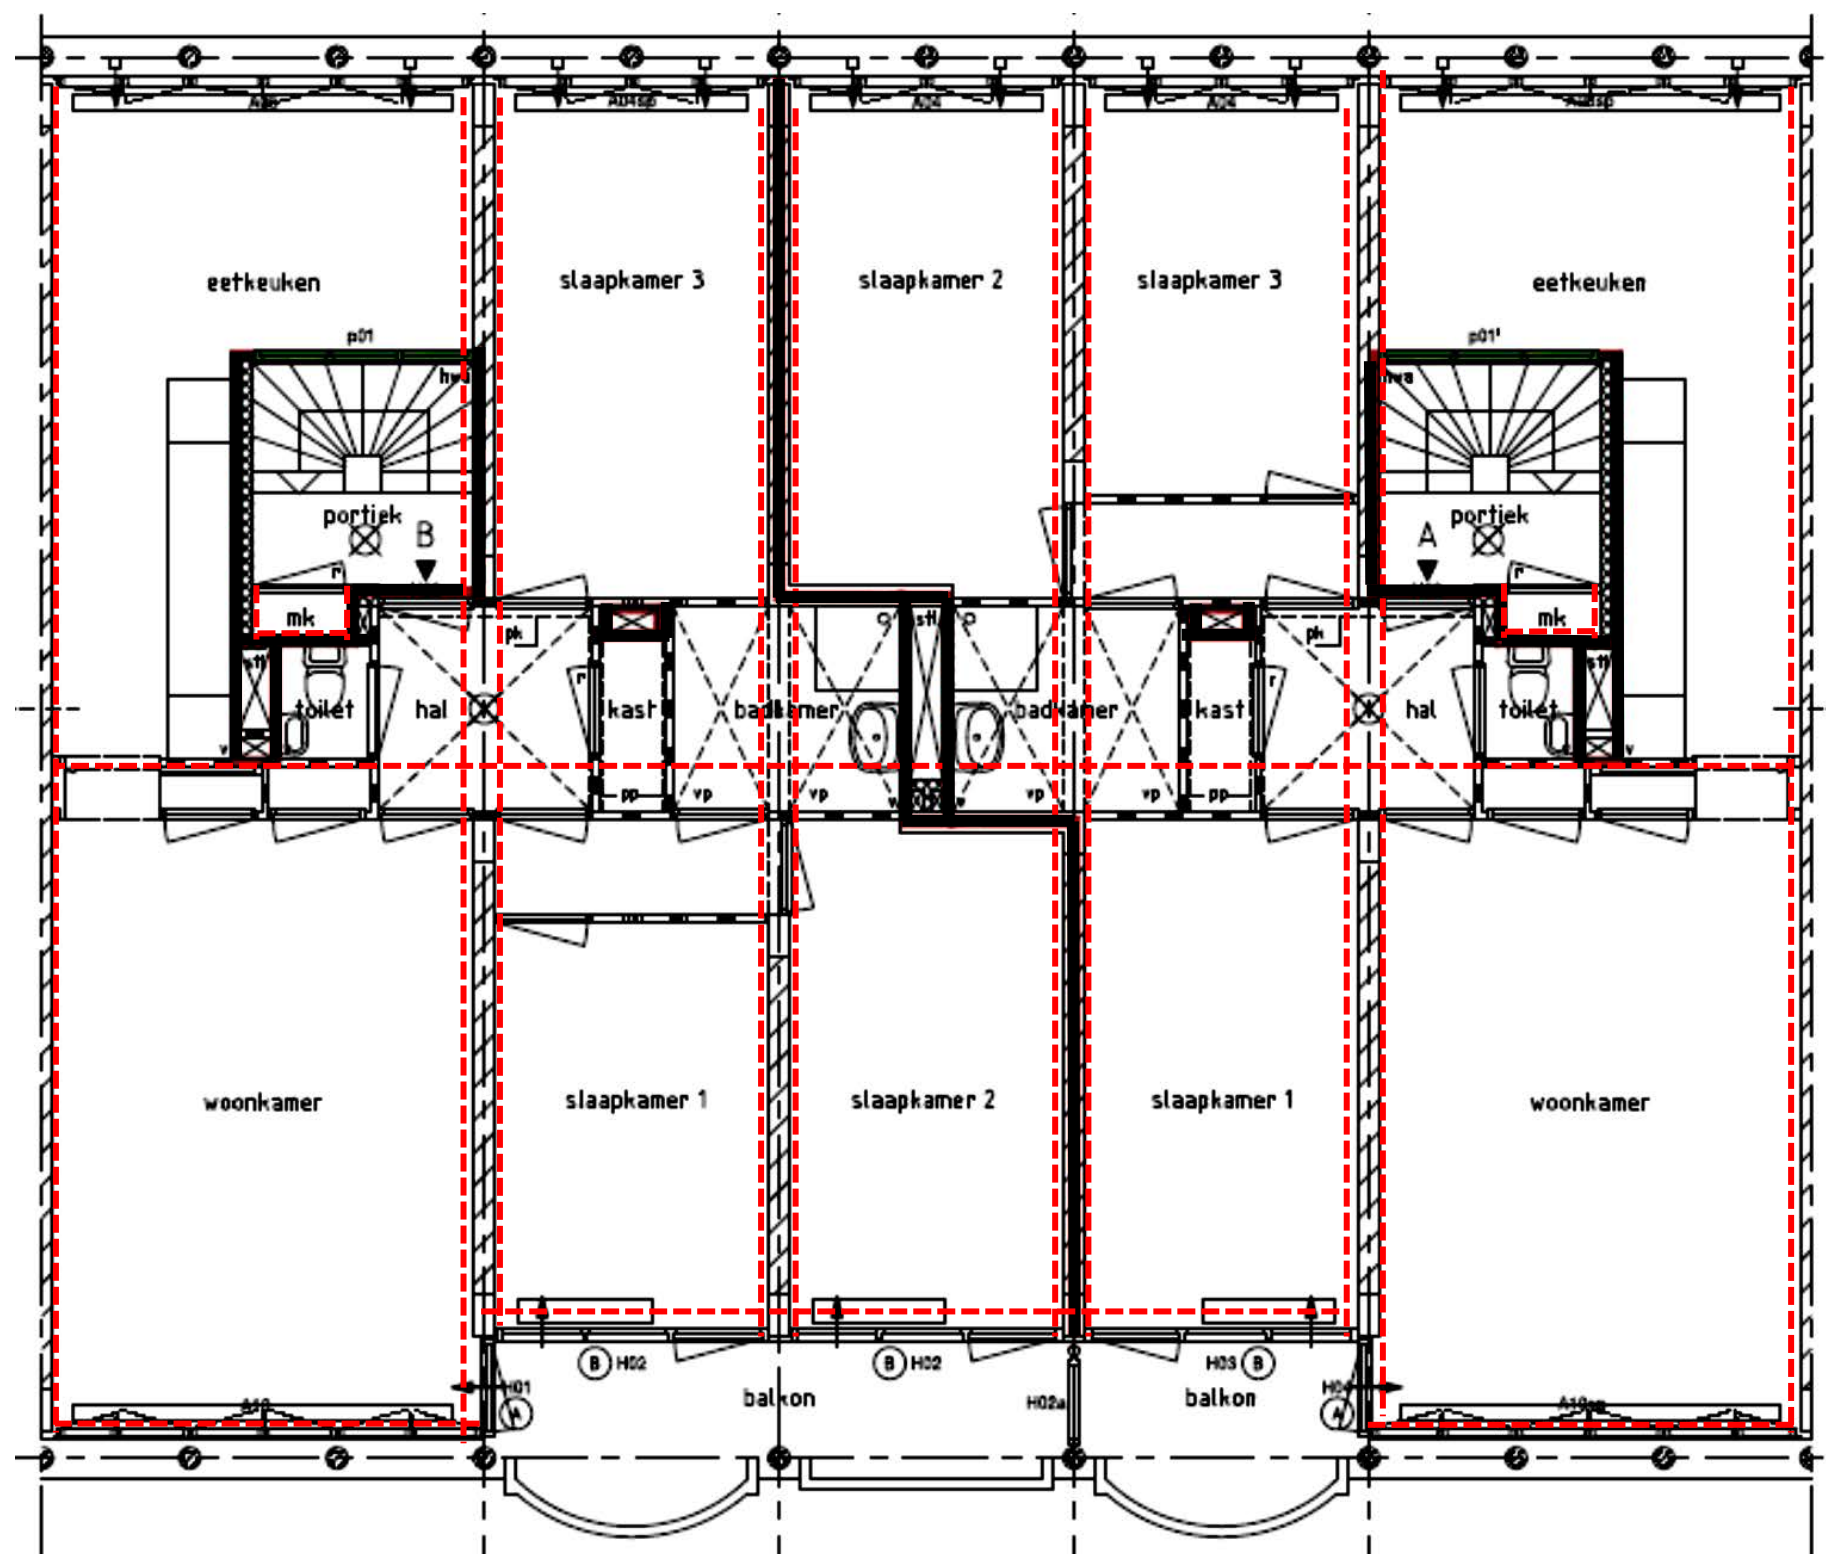
Project	311013 Project Het Breed Amsterdam
Onderwerp	overzicht verloren bekisting 4 <sup>e</sup> verdieping
Nummer	8

Legenda	
	bron 6: asbesthoudende verloren bekisting
