Asbestinventarisatetest

Oude Heirbaan 145, 3620 Lanaken

Attestnummer : 20250522-000022.000

Uitgegeven op : 22.05.2025

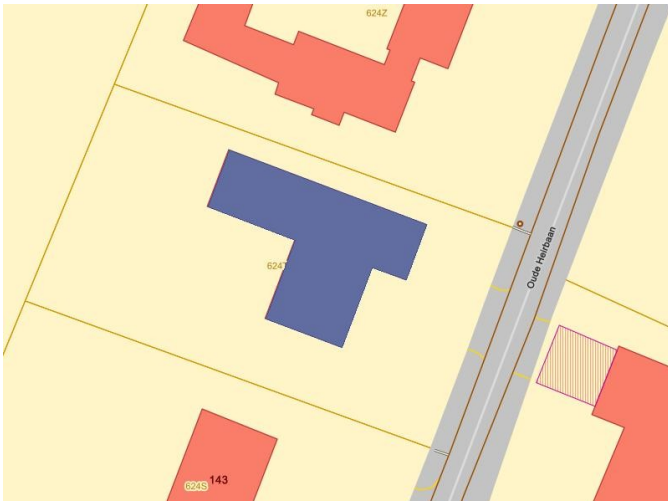
Zone 1: Hoofdgebouw

- 0 Asbestmaterialen
- 1 **Beperking**
- 0 Uitsluitingen
- 0 Roerende goederen
- 0 Puin, steenslag, (water)bodem
- 7 **Adviezen**
- 1 **Geen asbest**

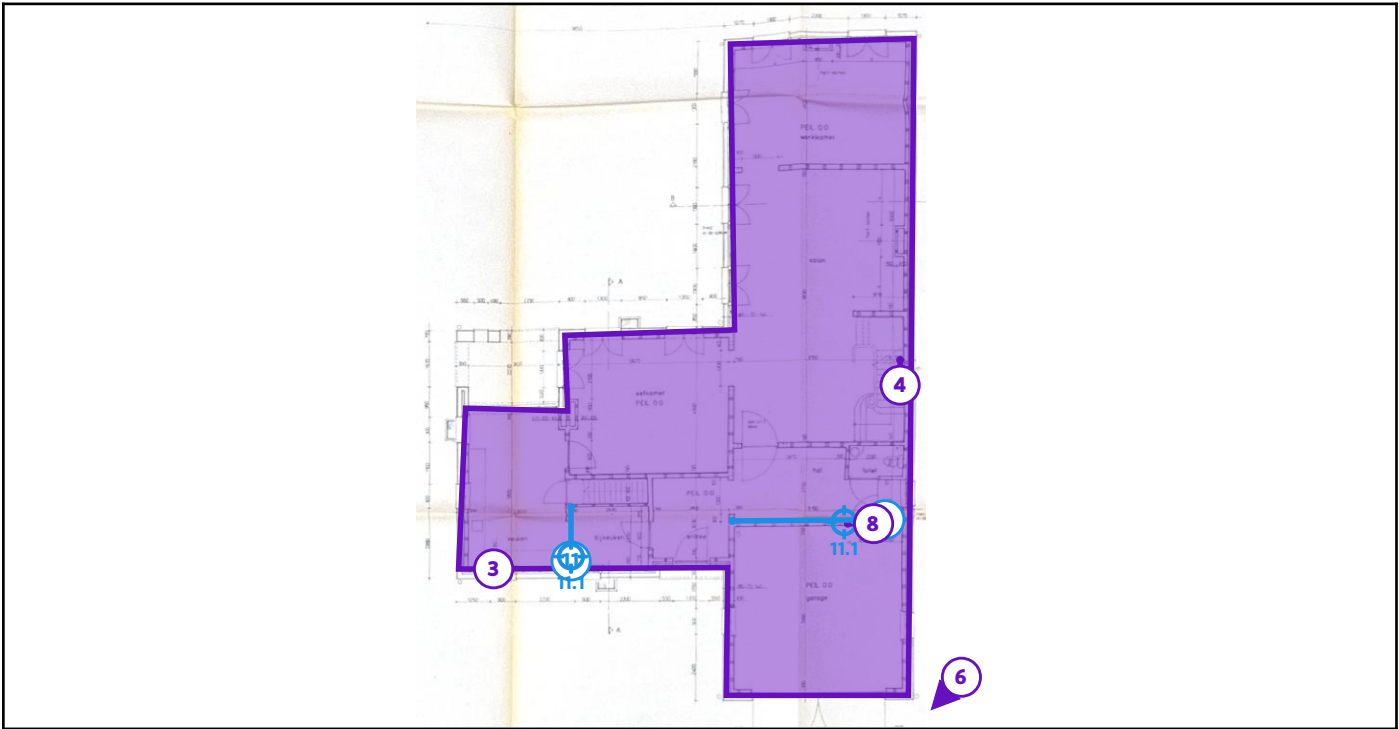
Plan 1.2: Gelijkvloers 0

Beschrijving	Type	Actie
3. Plafonds	Advies	-
4. Radiatoren	Advies	-
6. Put oprit	Advies	-
8. Dorpel garage	Advies	-
11. Pleisterwerk muren	Geen asbest	-
11.1 Code: #1 Pleisterwerk muren	Mengmonster	-

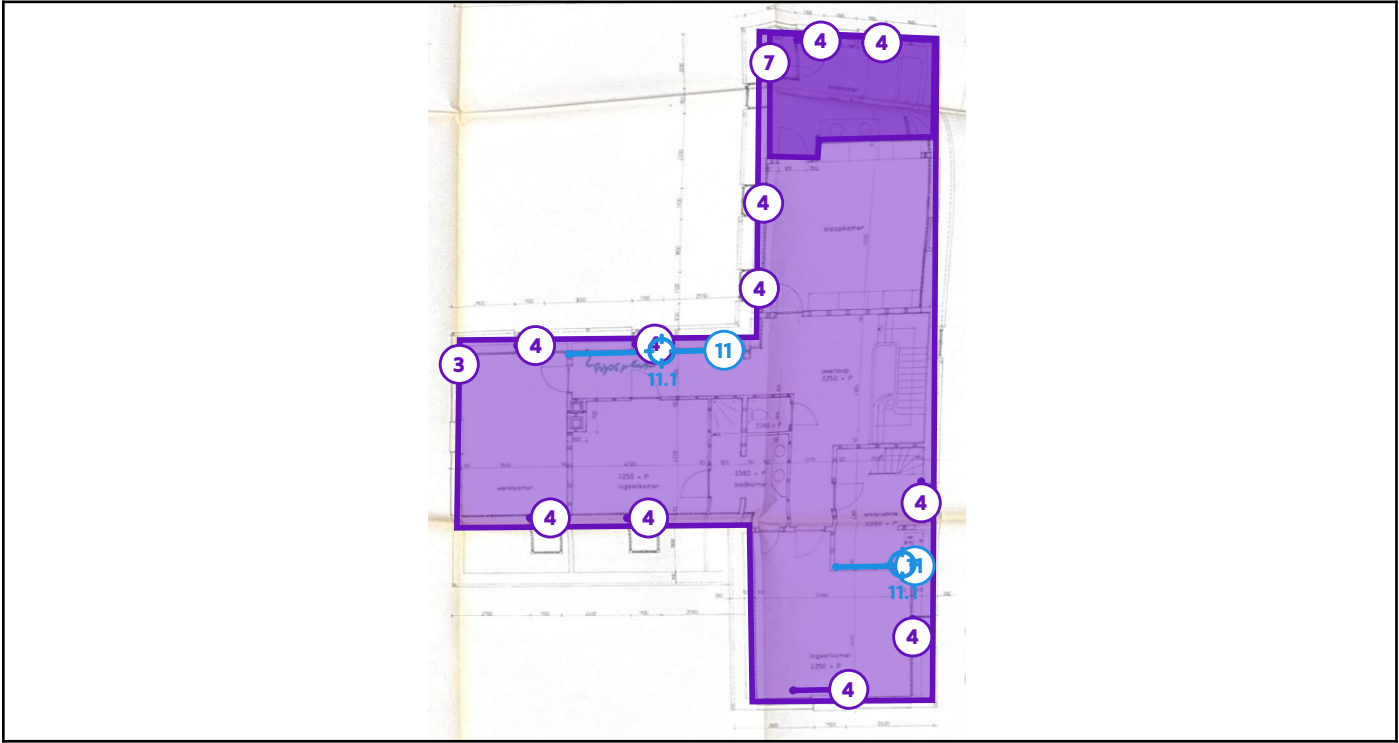
Plan 1.3: Verdieping +1

Beschrijving	Type	Actie
3. Plafonds	Advies	-
4. Radiatoren	Advies	-
7. Tegellijm	Advies	-
11. Pleisterwerk muren	Geen asbest	-
11.1 Code: #1 Pleisterwerk muren	Mengmonster	-

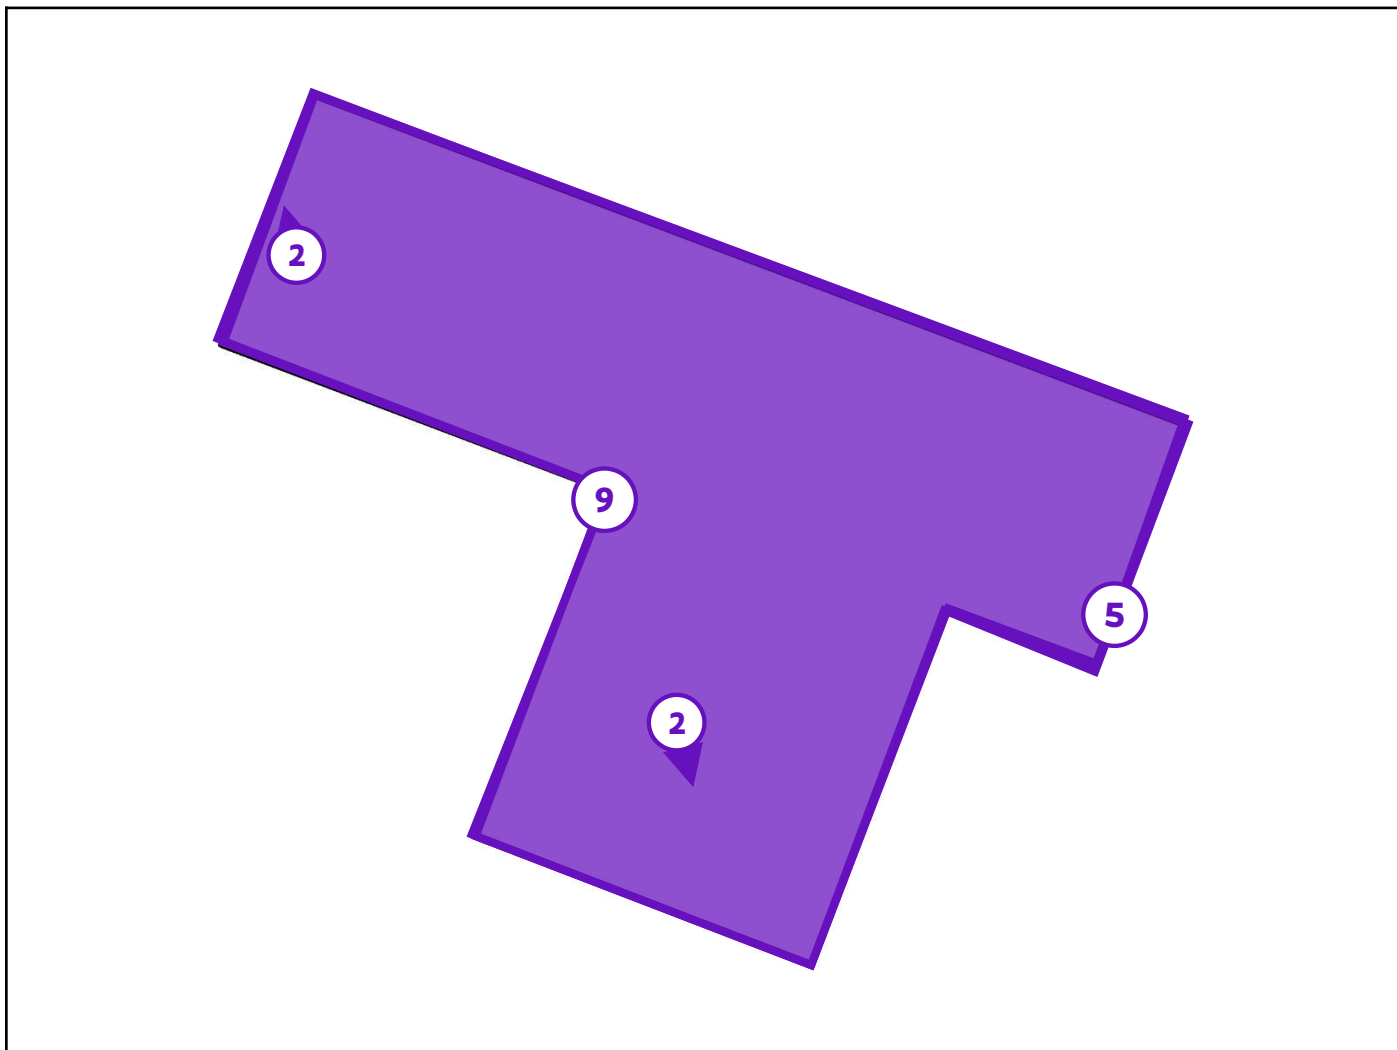
Plan 1.5: Dak

Beschrijving	Type	Actie
2. Schoorstenen	Beperking	-
5. Onderdak	Advies	-
9. Dakpannen	Advies	-

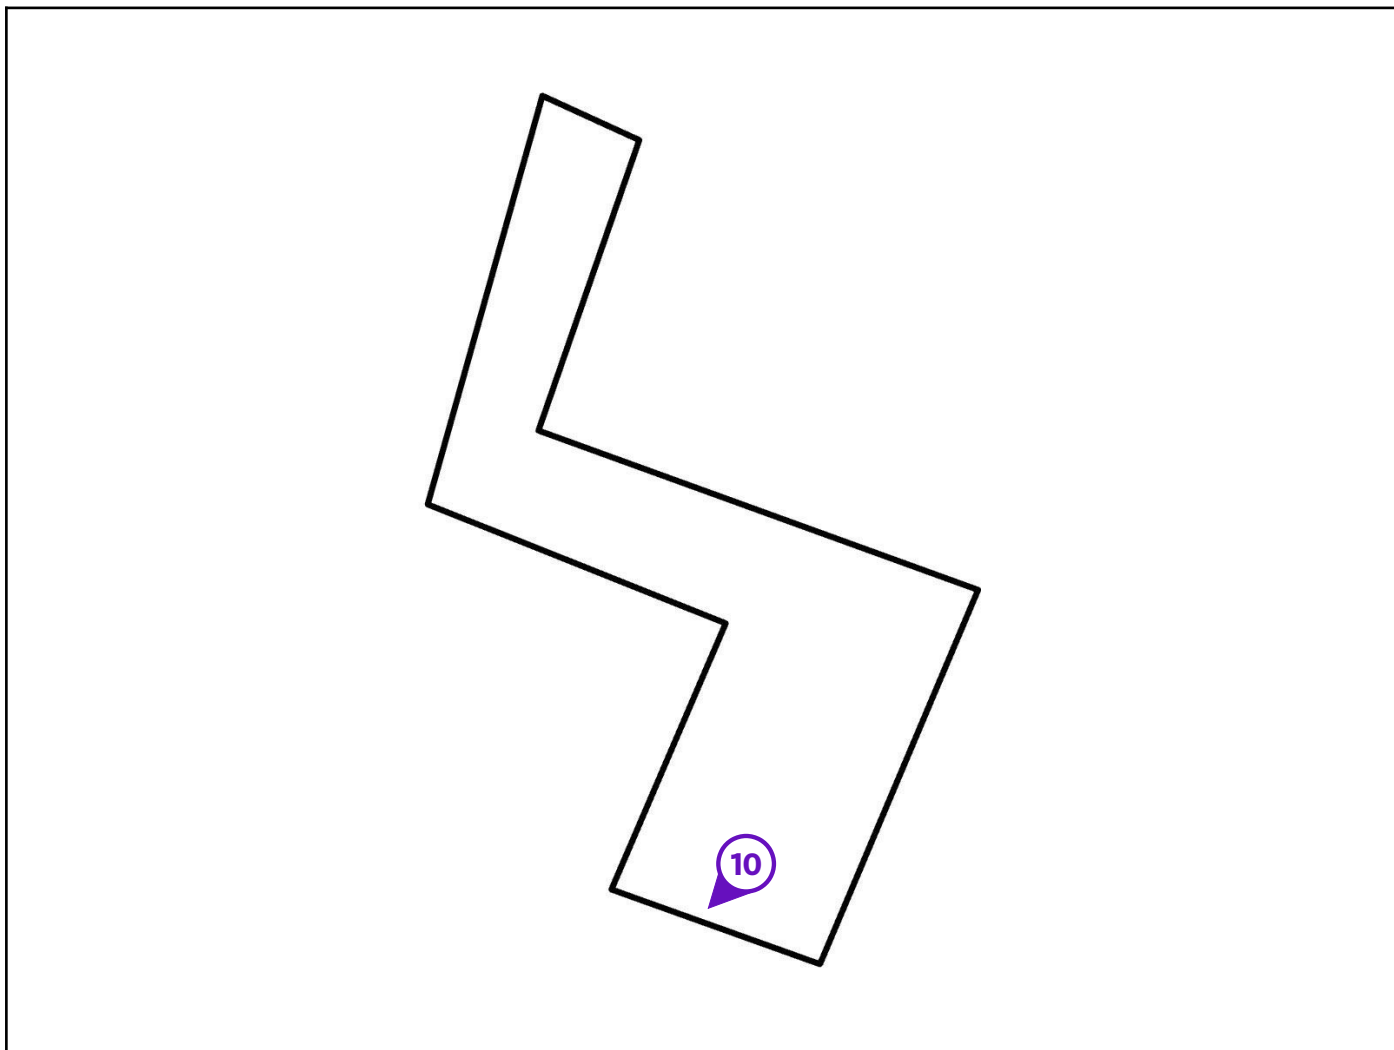
Plan 2.1: Terras plan

Beschrijving	Type	Actie
10. Bloembakken	Advies	-

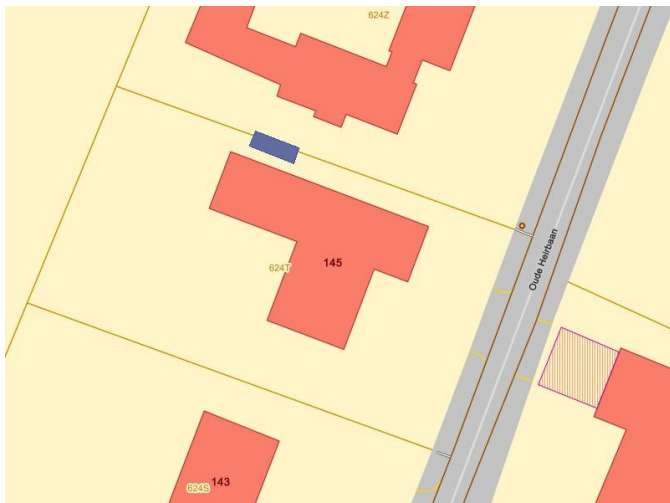
Zone 4: Tuinberging

- 1 Asbestmateriaal**
- 0 Beperkingen
- 0 Uitsluitingen
- 0 Roerende goederen
- 0 Puin, steenslag, (water)bodem
- 0 Adviezen
- 0 Geen asbest
