# NTA8060 BOUWKUNDIG RAPPORT

**Rondweg 46**  
**3474 KG Zegveld**

Rapportnummer: 603837  
Uitgebracht op: 23-03-2026  
Uitgebracht door: Bouwkundige Diagnose BV  
Kuiperbergweg 40  
1101AG Amsterdam  
Tel. 085-0160440  
KvK nummer: 73179981  
Bouwkundig inspecteur: Glenn Geerts

Integraal woning inspectie

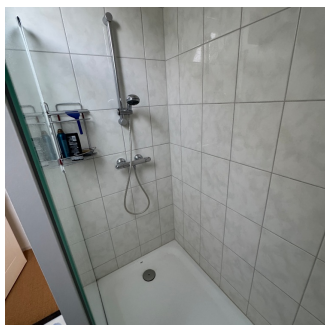
**D.4 (04.19) Bad-  
/doucheruimte : Bevinding 3**

Matig: **4**

**Hersteladvies:** Het wordt aanbevolen om het verouderde kitwerk op korte termijn te vervangen. Hierbij dienen de bestaande kitnaden volledig te worden verwijderd en opnieuw aangebracht met een geschikte sanitaire kit.

Regelmatig onderhoud en tijdige vervanging van kitwerk is essentieel om vochtschade en schimmelvorming te voorkomen.

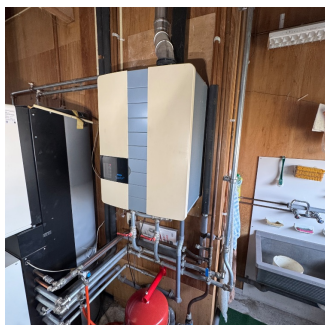
**J.10 (10.13)****Ventilatievoorziening:  
(natuurlijke/mechanische/WTW)  
: Bevinning 1****Conditie:**Goed: **2**

De woning is voorzien van een mechanisch ventilatiesysteem met een MV-box. Deze installatie zorgt voor de afvoer van vervuilde en vochtige lucht uit onder andere de keuken, badkamer en toiletruimten.
