# Asbestinventarisatetest

Einde 84, 3790 Voeren

Attestnummer : 20250613-000318.000

Uitgegeven op : 13.06.2025

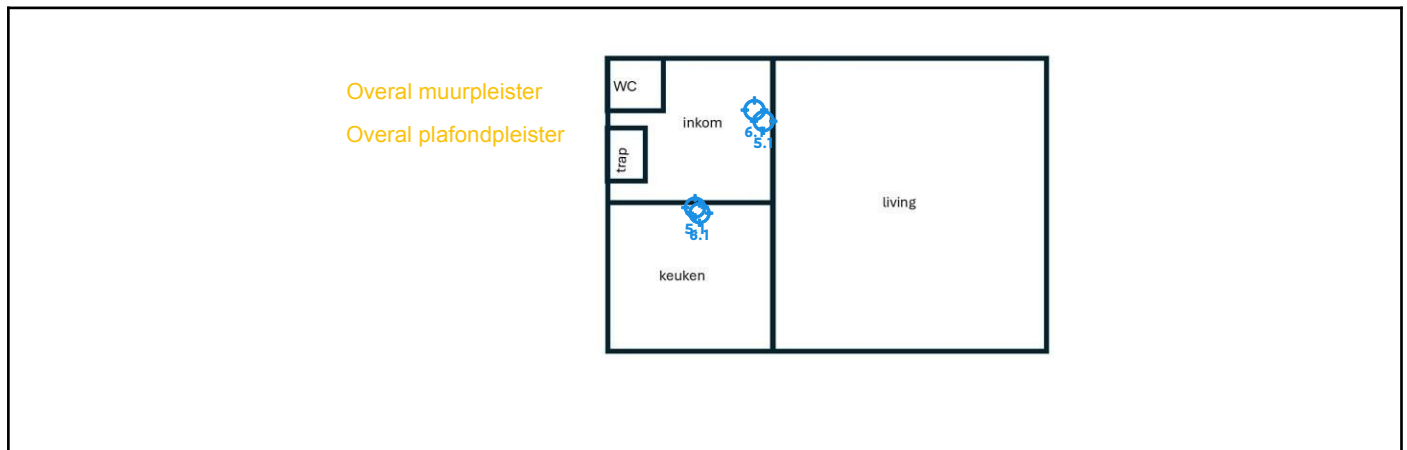
## Plan 1.2: gelijkvloers

Beschrijving	Type	Actie
5. Muurpleister	Geen asbest	-
5.1 Code: MO1 muurpleister	Mengmonster	-
6. Plafondpleister	Geen asbest	-
6.1 Code: MO2 plafondpleister	Mengmonster	-

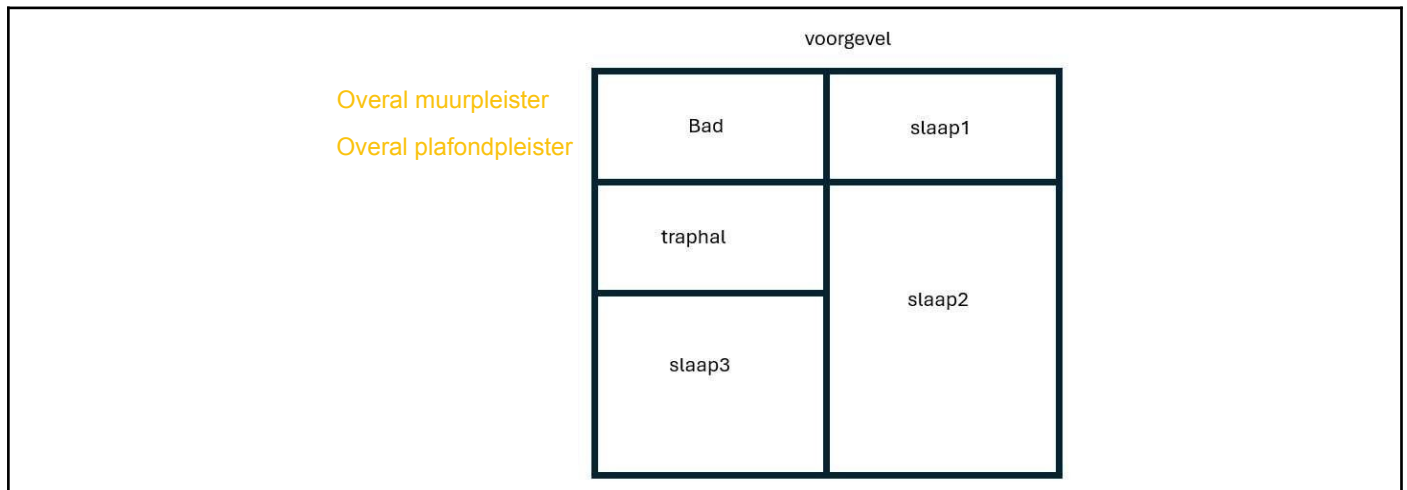
## Plan 1.3: 1e verdieping

Beschrijving	Type	Actie
5. Muurpleister	Geen asbest	-
6. Plafondpleister	Geen asbest	-
