Asbestinventarisatetest

Heidestraat 101/A04, 3621 Lanaken

Attestnummer : **20250617-000406.000**

Uitgegeven op : **17.06.2025**

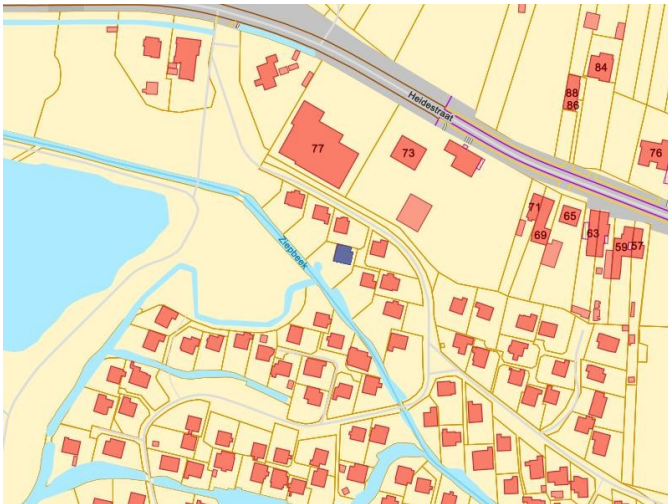
Zone 1: Hoofdgebouw

- 0 Asbestmaterialen
- 0 Beperkingen
- 1 Uitsluiting
- 0 Roerende goederen
- 0 Puin, steenslag, (water)bodem
- 5 Adviezen
- 1 Geen asbest

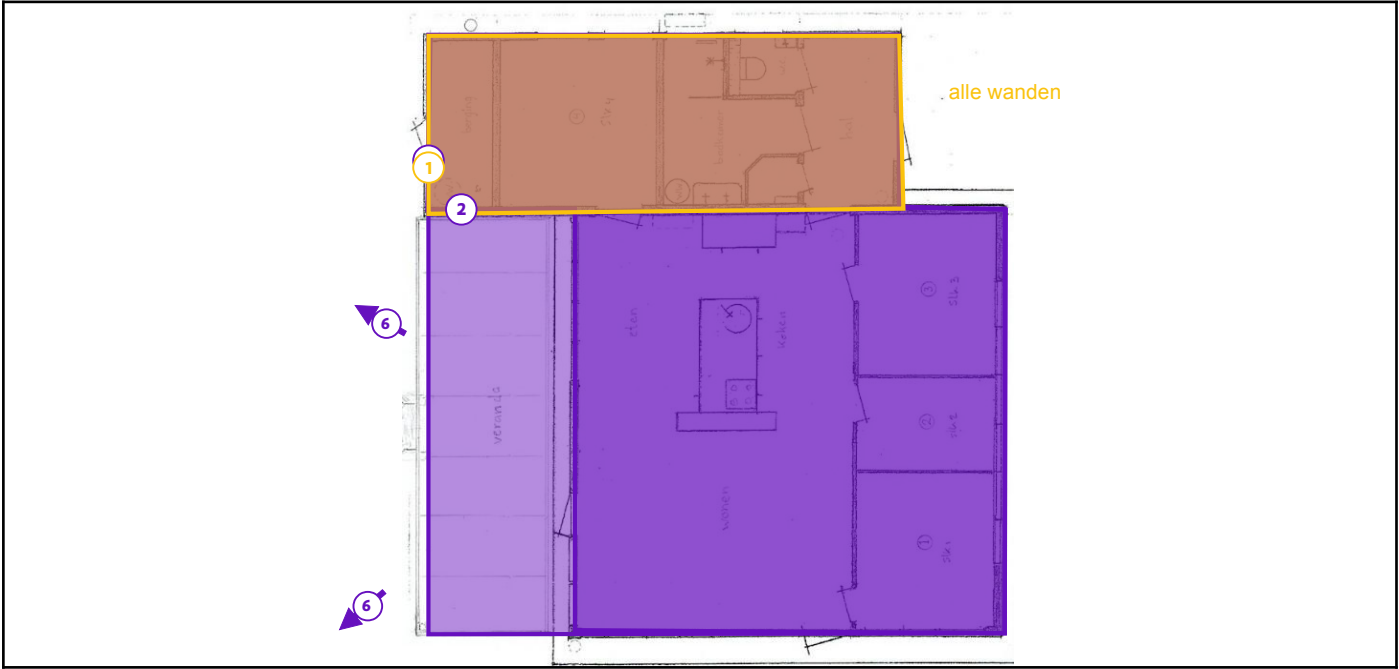
Plan 1.1: Gelijkvloers 0

Beschrijving	Type	Actie
1. Bijbouw	Uitsluiting	-
2. Plafonds	Advies	-
4. Renovaties	Advies	-
5. Wanden	Advies	-
6. Tuin	Advies	-

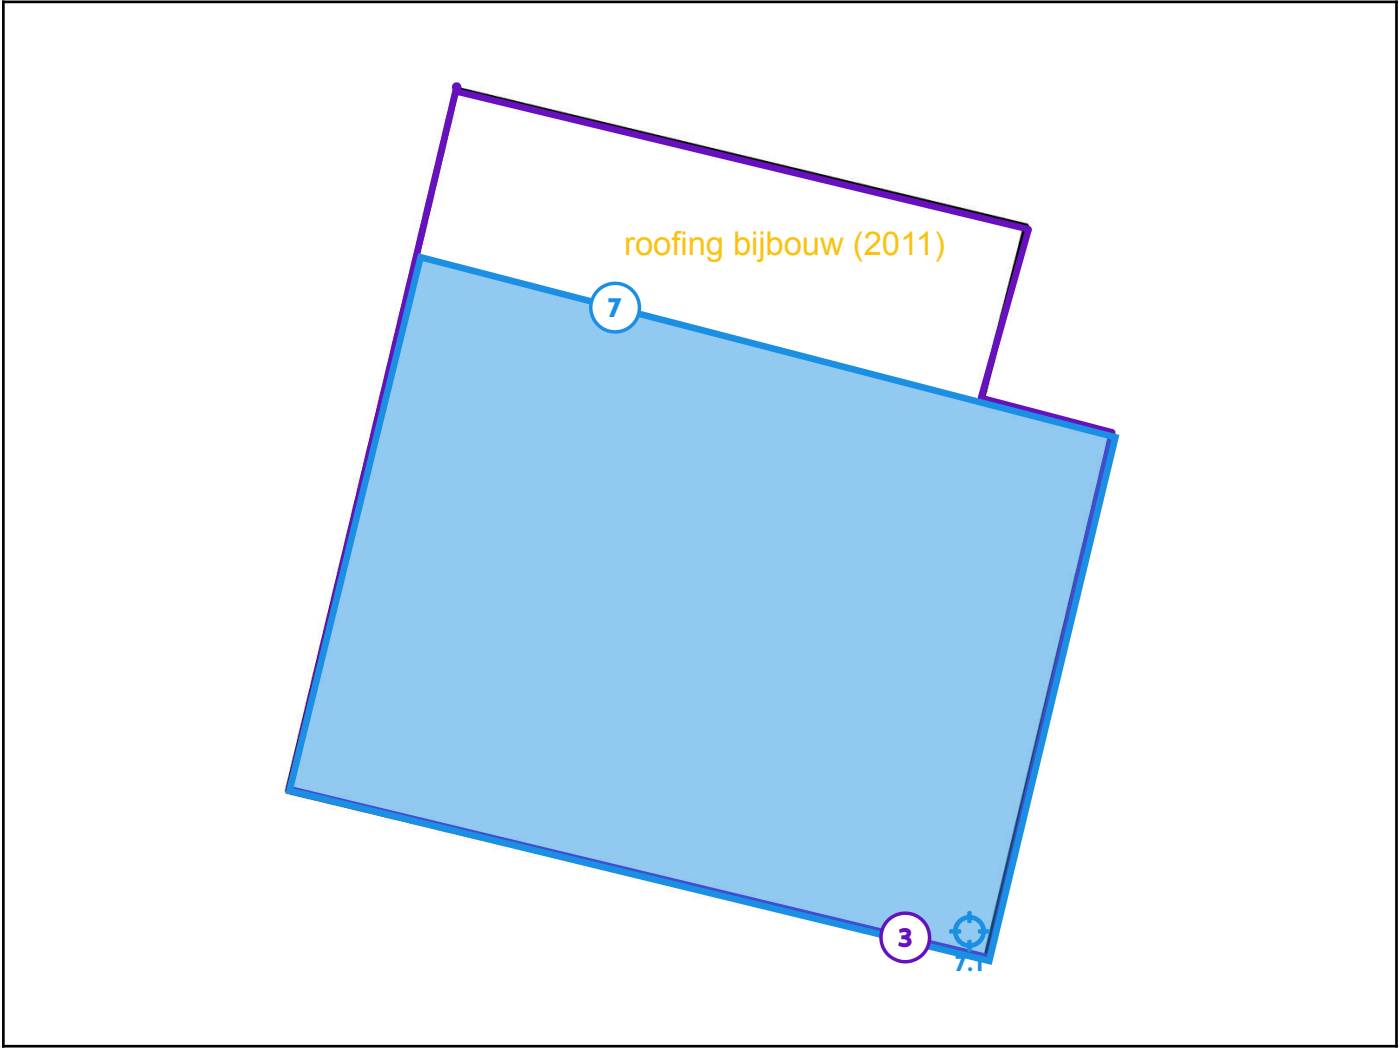
Plan 1.2: Dak

Beschrijving	Type	Actie
3. Boeiboorden	Advies	-
7. Roofing plat dak	Geen asbest	-
7.1 Code: #1 Roofing	Puntmonster	-
