Asbestinventarisat attest

Heesstraat 108, 3740 Bilzen-Hoeselt

Attestnummer : 20250218-000322.000

Niet-asbestveilig

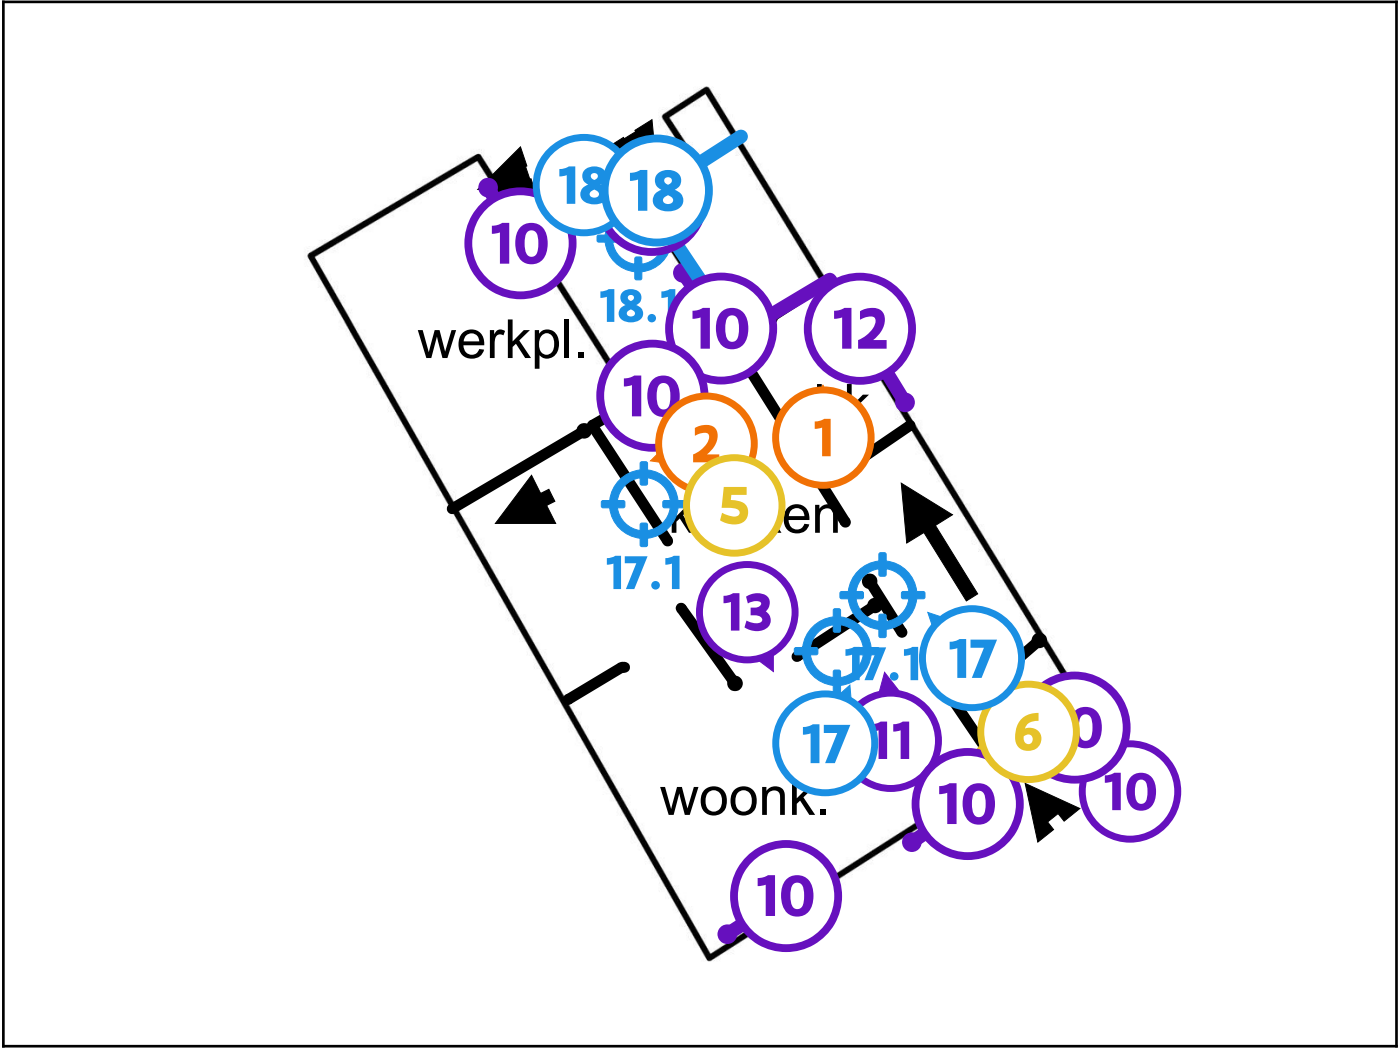
Plan 1.1: nv0

Beschrijving	Type	Actie
1. pakking verwarmingsketel	Asbestmateriaal	Verwijderen
2. Kachelkoord keuken	Asbestmateriaal	Verwijderen
5. 2 zwarte antidreunplaatje onder lavabo keuken	Asbestmateriaal	Zorgvuldig beheren
6. Bakeliet tellerkast	Asbestmateriaal	Zorgvuldig beheren
10. siliconen ramen	Advies	-
11. plafonds in gipskartonplaten	Advies	-

12. eventuele tegellijn achter wandtegels badkamer en wc	Advies	-
13. raamtabletten en deurdorpels in natuursteen	Advies	-
17. pleister wanden	Geen asbest	-
17.1 Code: 9721	Mengmonster	-
18. Crepi	Geen asbest	-
18.1 Code: 9724	Puntmonster	-

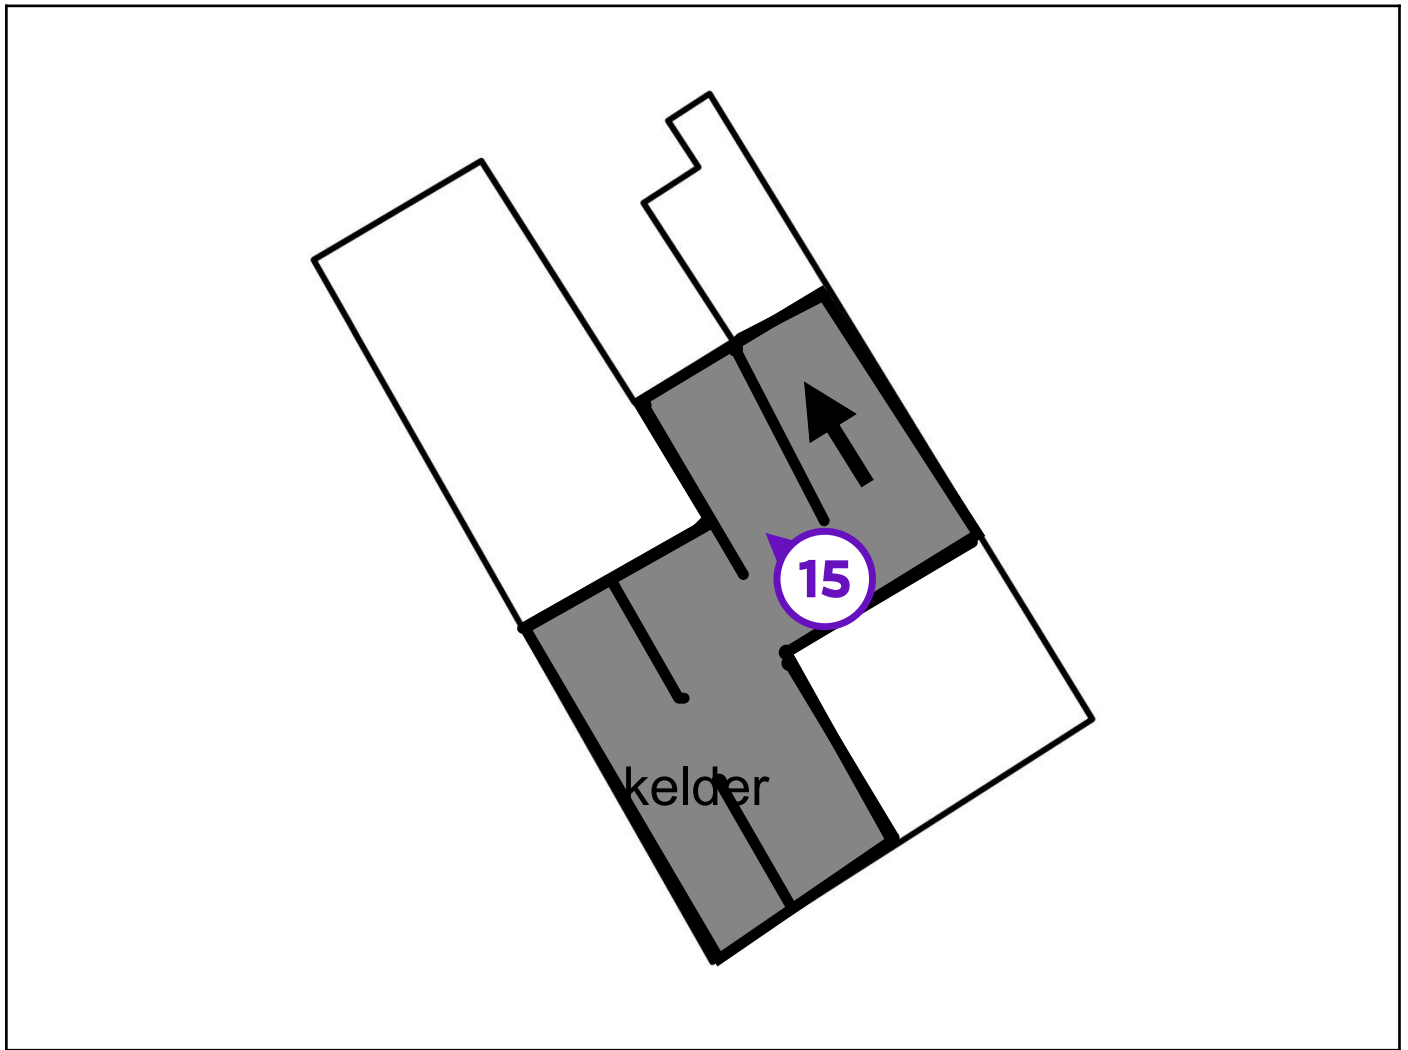
Plan 1.2: kelder

Beschrijving	Type	Actie
15. kelderberging	Advies	-

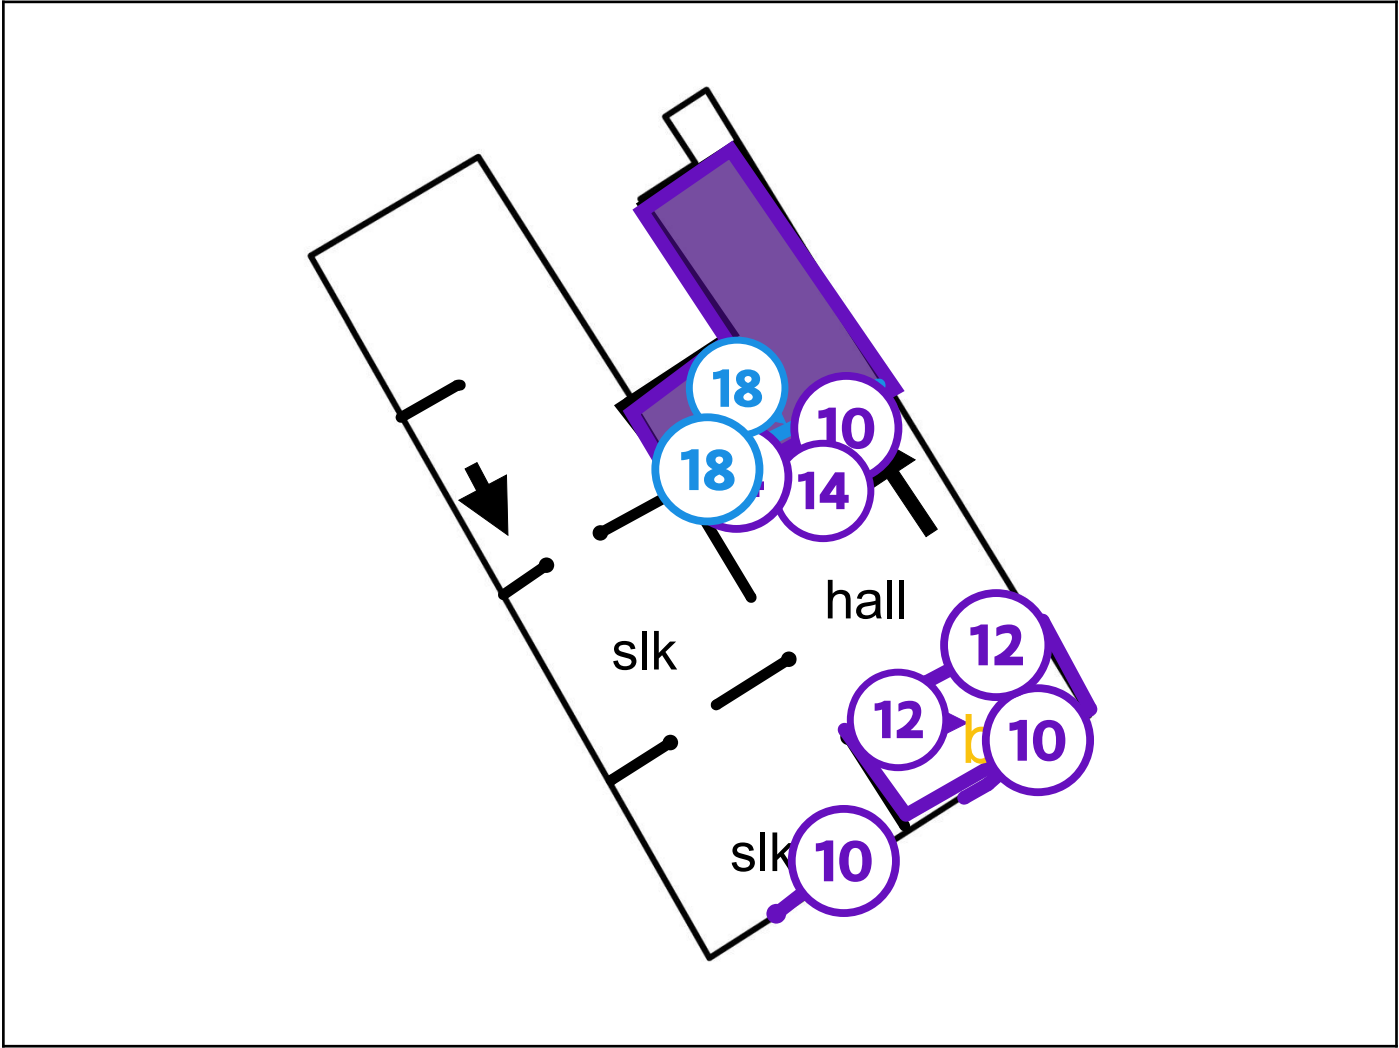
Plan 1.3: nv1

Beschrijving	Type	Actie
10. siliconen ramen	Advies	-
12. eventuele tegellijn achter wandtegels badkamer en wc	Advies	-
14. onderliggende roofinglagen	Advies	-
18. Crepi	Geen asbest	-

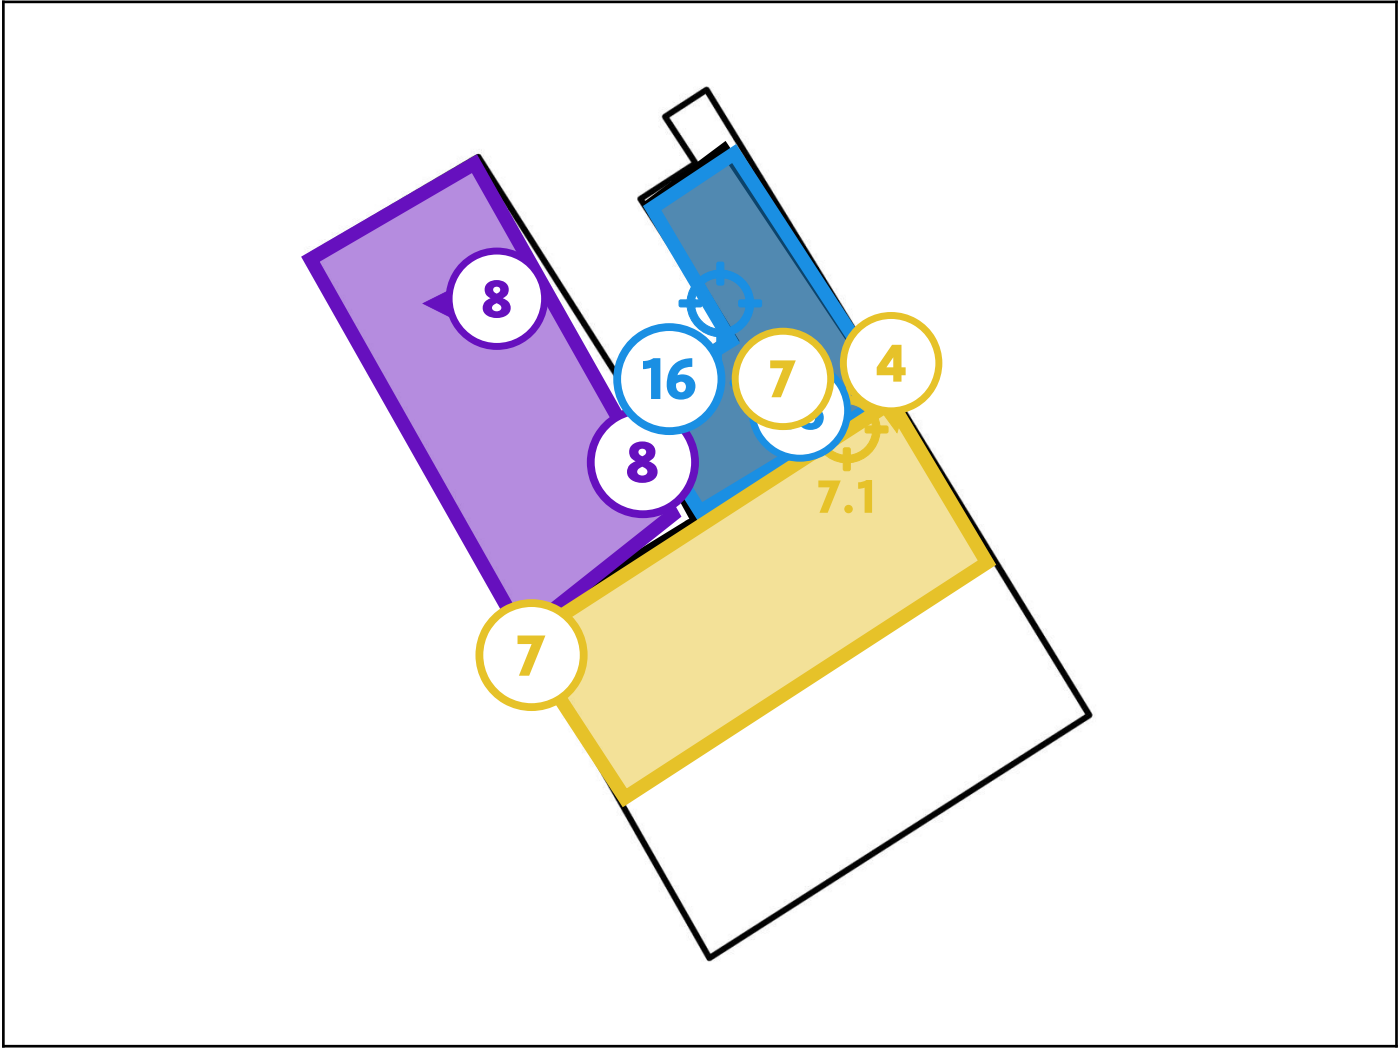
Plan 1.4: dakenplan

Beschrijving	Type	Actie
4. vezelcement schoorsteenbuizen op het dak feestzaal	Asbestmateriaal	Zorgvuldig beheren
7. Onderdak type menuiserite	Asbestmateriaal	Zorgvuldig beheren
7.1 Code: 9722	Puntmonster	-
8. onderdak achterbouw	Advies	-
16. Roofing plat dak	Geen asbest	-
16.1 Code: 9723	Puntmonster	-

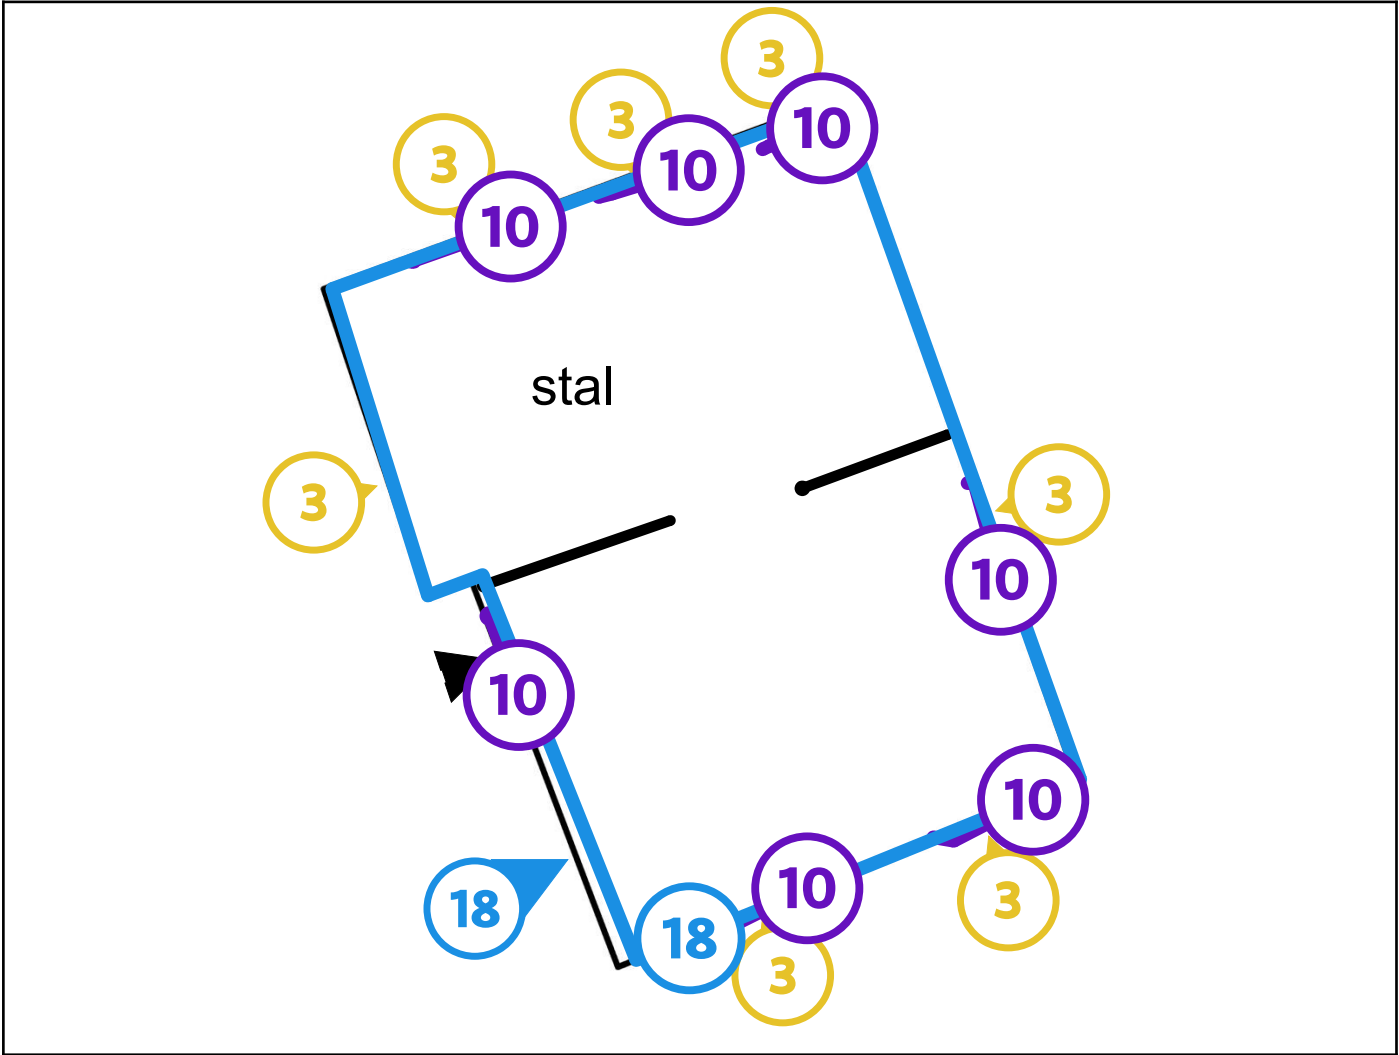
Plan 2.1: stal plan

Beschrijving	Type	Actie
3. 7 raamtabletten in massal -stal	Asbestmateriaal	Zorgvuldig beheren
10. siliconen ramen	Advies	-
18. Crepi	Geen asbest	-

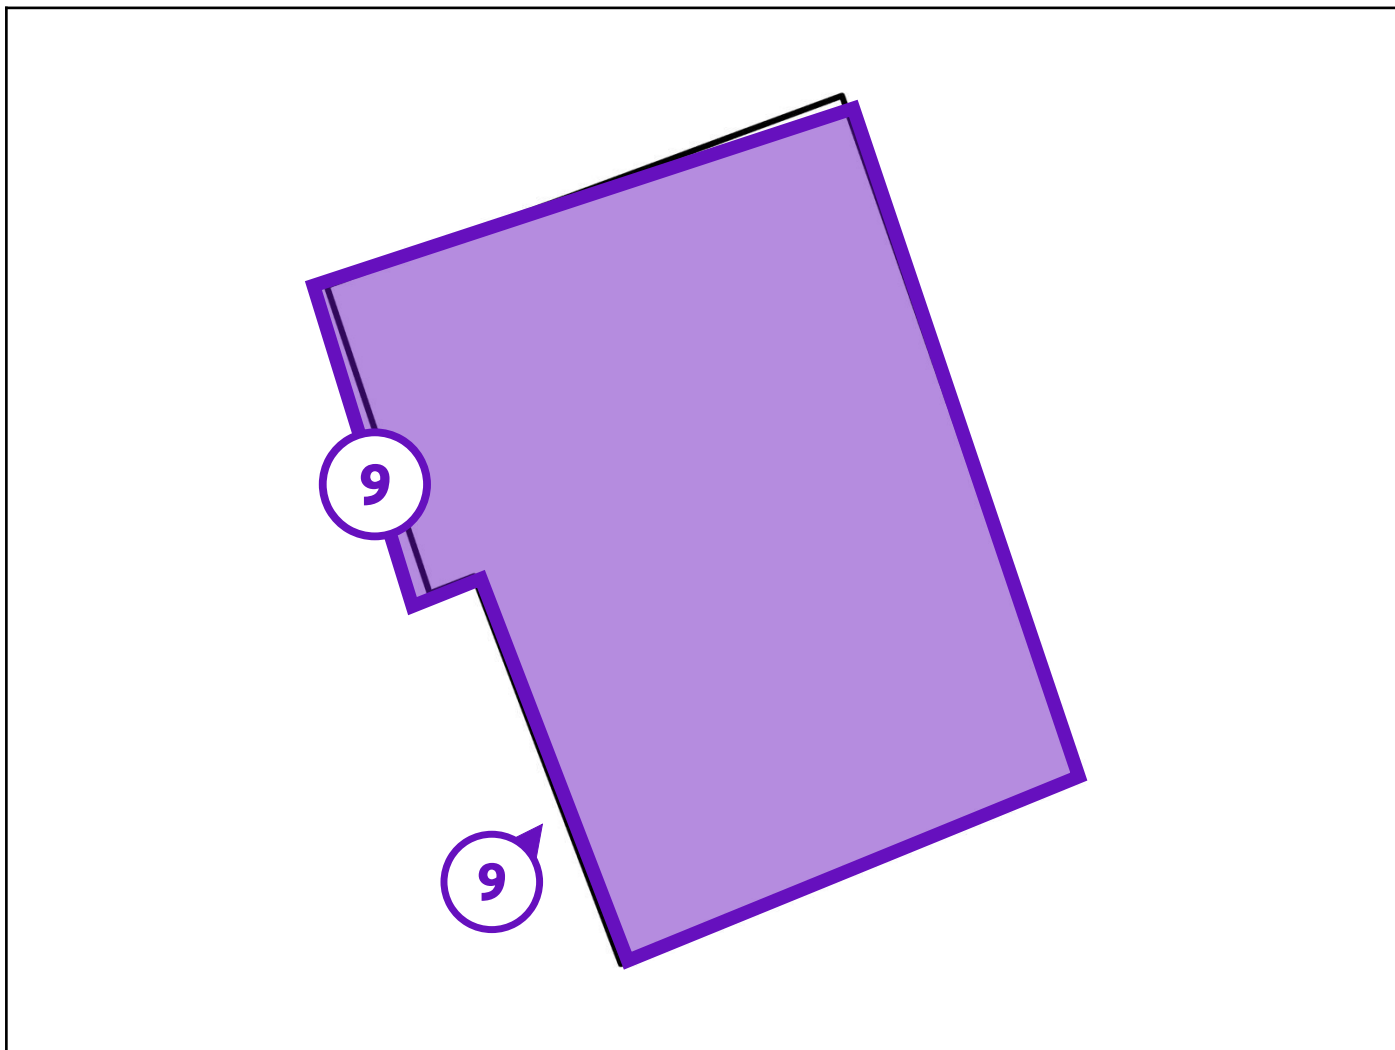
Plan 2.2: stal dakenplan

Beschrijving	Type	Actie
9. Onderdak van de stal is uit plastic	Advies	-
