Asbestinventarisatetest

Mgr. Trudo Jansstraat 4, 3770 Riemst

Attestnummer : **20241028-000164.000**

Uitgegeven op : **28.10.2024**

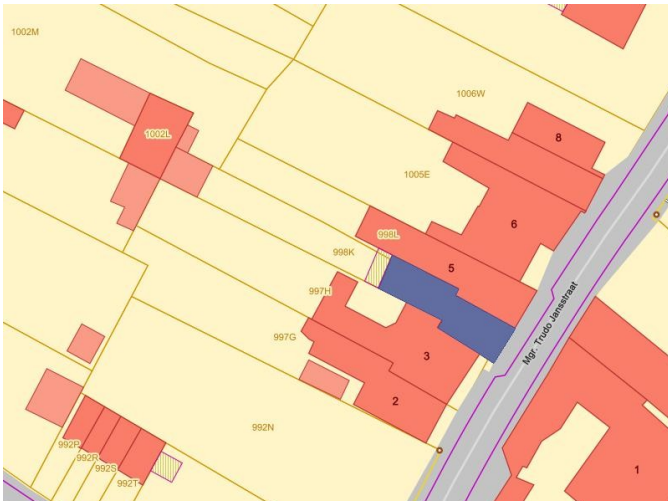
Zone 1: Hoofdgebouw

- 0 Asbestmaterialen
- 0 Beperkingen
- 0 Uitsluitingen
- 0 Roerende goederen
- 0 Puin, steenslag, (water)bodem
- 0 Adviezen
- 2 Geen asbest**

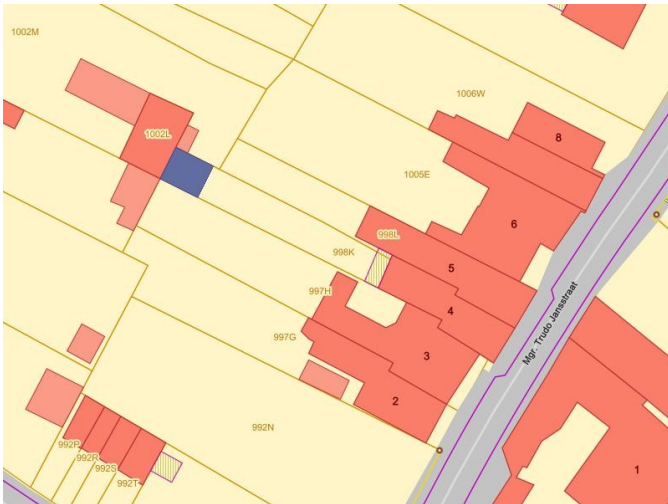
Zone 2: Tuinhuis

- 0 Asbestmaterialen
- 0 Beperkingen
- 0 Uitsluitingen
- 0 Roerende goederen
- 0 Puin, steenslag, (water)bodem
- 0 Adviezen
- 1 Geen asbest**
