Asbestinventarisatetest

Heidestraat 101/C79, 3621 Lanaken

Attestnummer : **20250826-000328.000**

Asbestveilig (maar mogelijk niet asbestvrij)

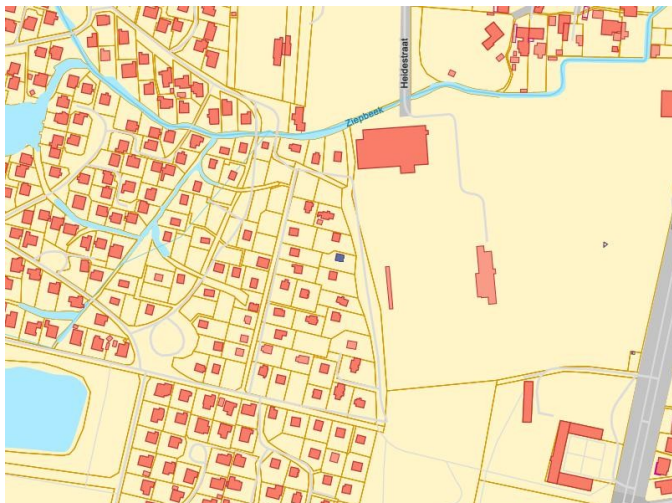
Zone 1: Bijgebouw

- 0 Asbestmaterialen
- 0 Beperkingen
- 0 Uitsluitingen
- 0 Roerende goederen
- 0 Puin, steenslag, (water)bodem
- 4 Adviezen
- 1 Geen asbest

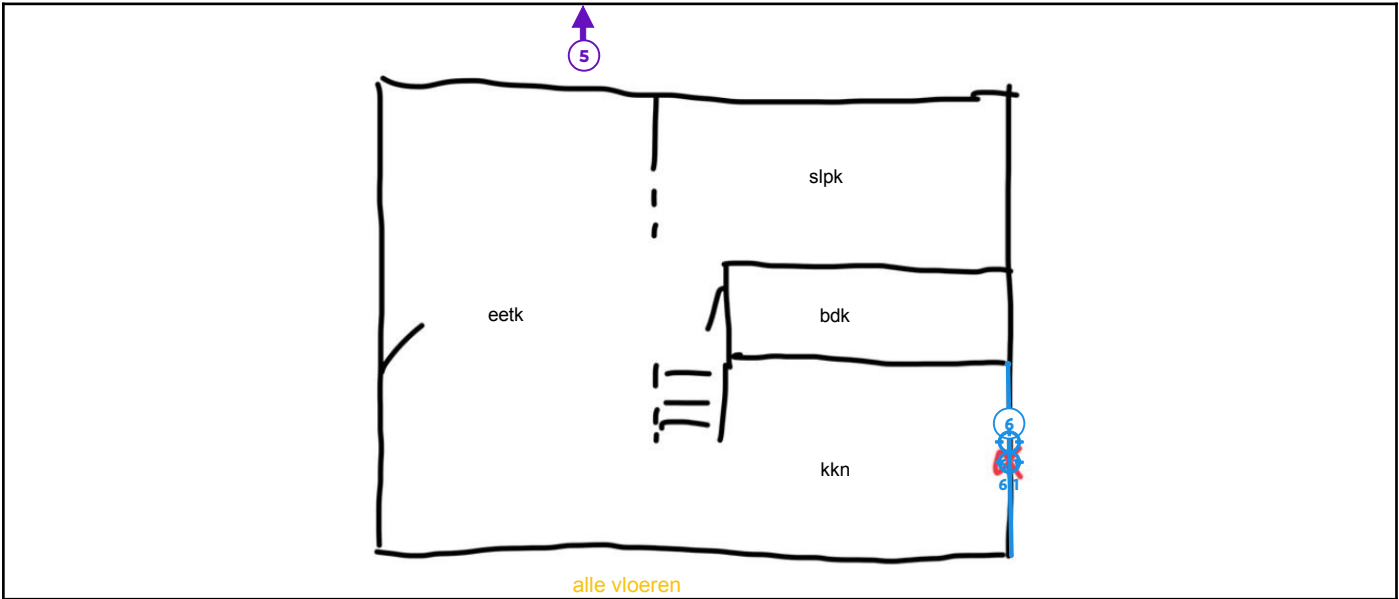
Plan 1.1: Gelijkvloers 0

Beschrijving	Type	Actie
2. Vloeren	Advies	-
5. Tuin	Advies	-
6. Pleisterwerk muur keuken	Geen asbest	-
6.1 Code: #1 Pleisterwerk muren	Mengmonster	-

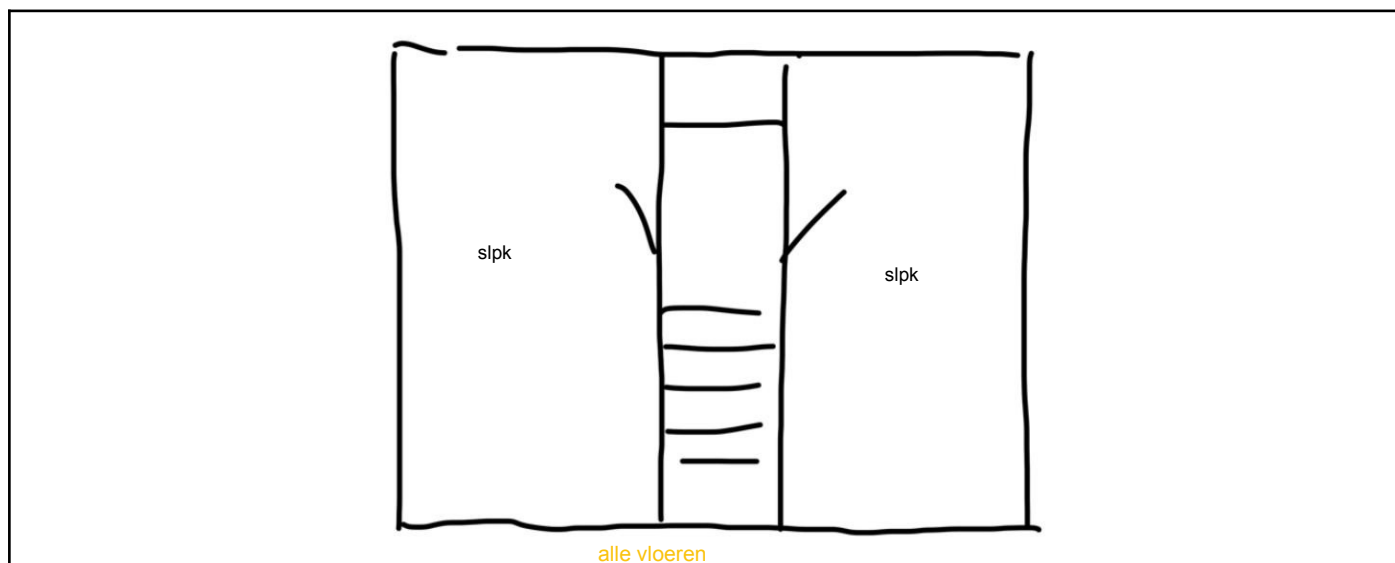
Plan 1.2: Verdieping +1

Beschrijving	Type	Actie
2. Vloeren	Advies	-

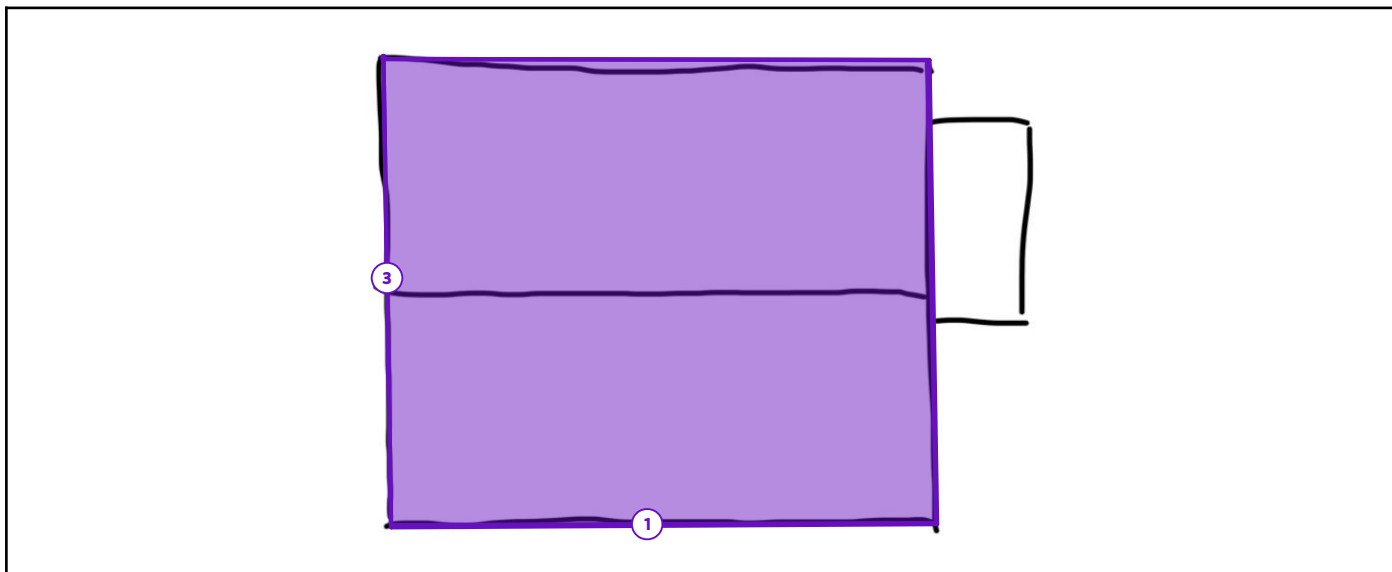
Plan 1.3: Dak

Beschrijving	Type	Actie
1. Dakbedekking	Advies	-
3. Boeiboord	Advies	-

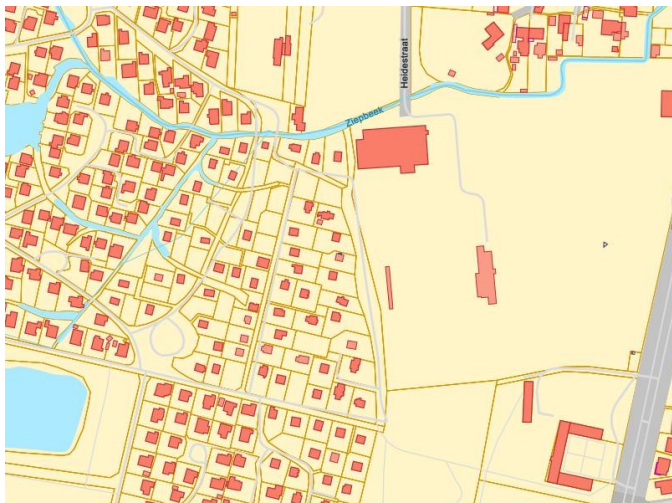
Zone 2: Tuinhuis

- 0 Asbestmaterialen
- 0 Beperkingen
- 0 Uitsluitingen
- 0 Roerende goederen
- 0 Puin, steenslag, (water)bodem
- 1 **Advies**
- 0 Geen asbest
