Opdrachtgever	
Opdrachtgever	Intrema VvE Spoorstede II
Tel.nr. en/of mobiel	030-2778542
Schadenr. en/of dossiernummer	SS2_20240529_65236

Betreft	Lekkage badkamer.
---------	-------------------

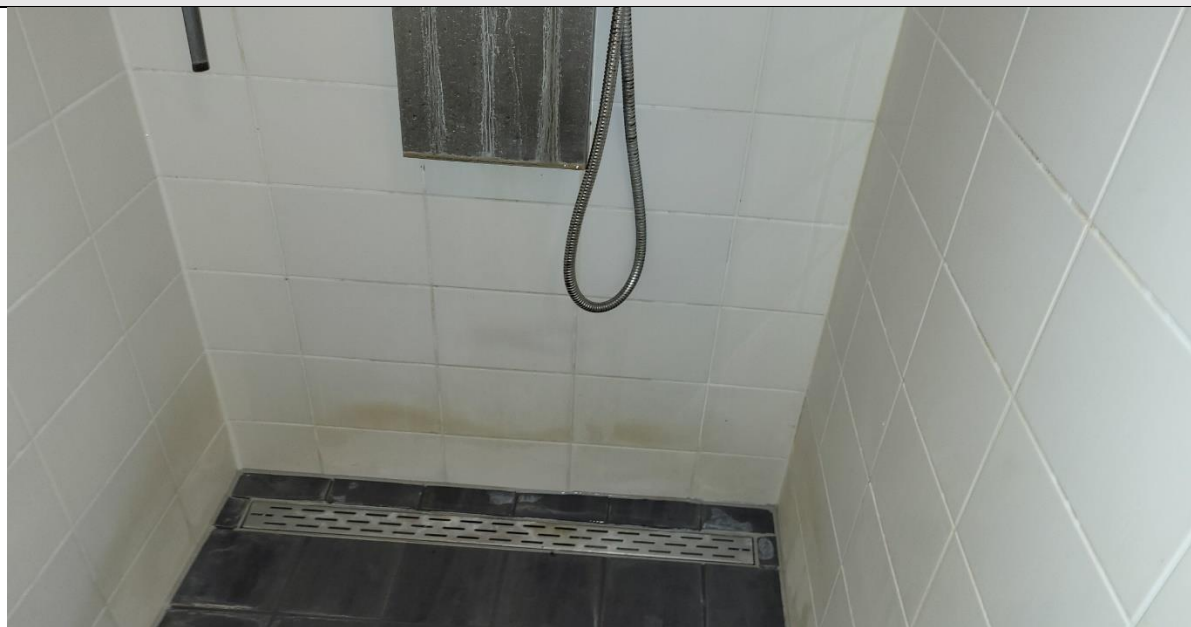
Opname 11

Boven de douchedrain hangt een douchezuil, achter de douchezuil is continu lekkage actief waardoor het steeds op het ontbrekende/uitgesleten kitwerk lekt.

Douchezuil lekt continu
