Asbestinventarisatattest

Diepestraat 40, 3740 Bilzen-Hoeselt

Attestnummer : 20251019-000010.000

Niet-asbestveilig

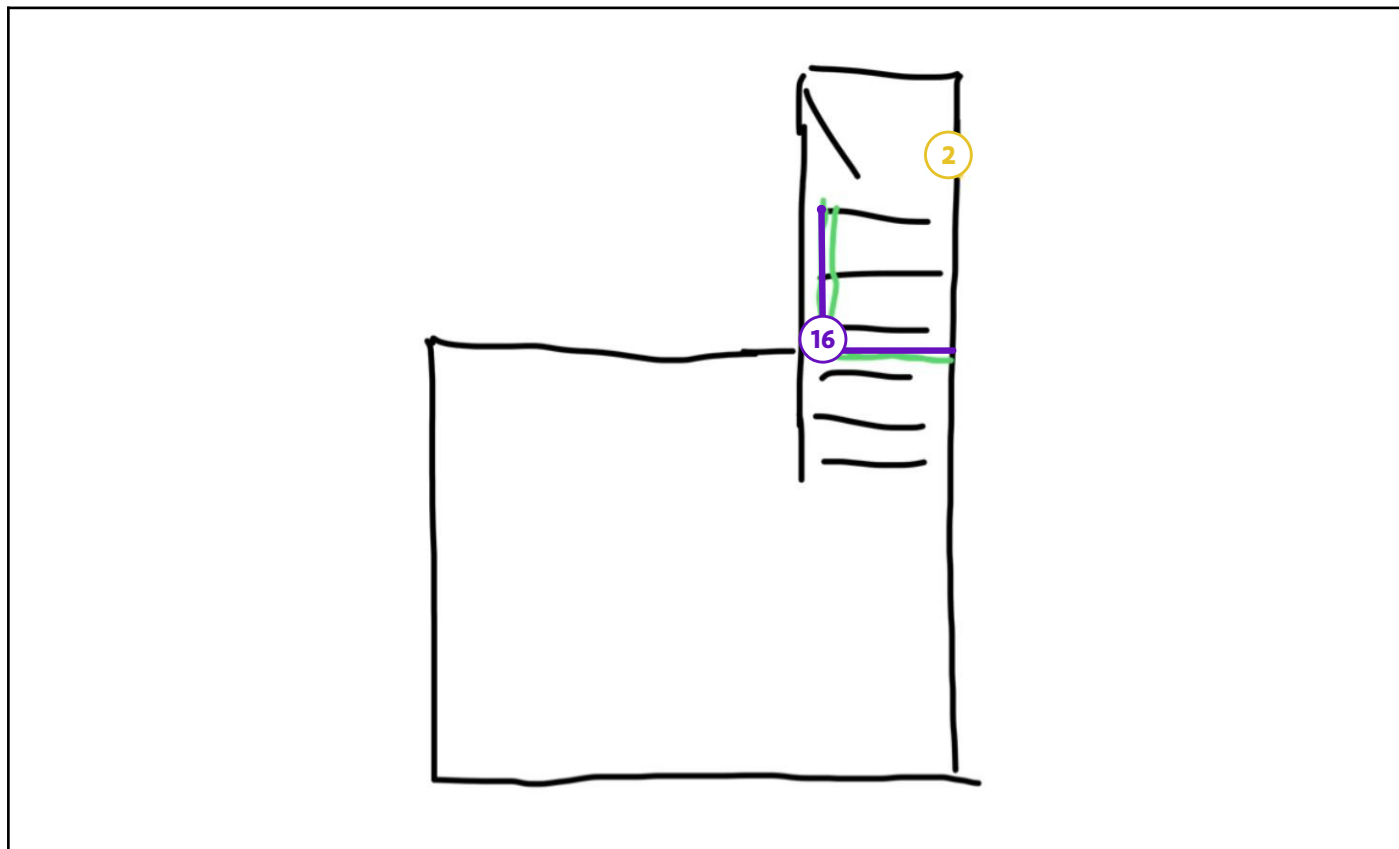
Plan 1.1: Kelder -1

Beschrijving	Type	Actie
2. Bakeliet stopcontacten, schakelaars, zekeringdoos & lampsokkels	Asbestmateriaal	Zorgvuldig beheren
16. Leidingisolatie	Advies	-

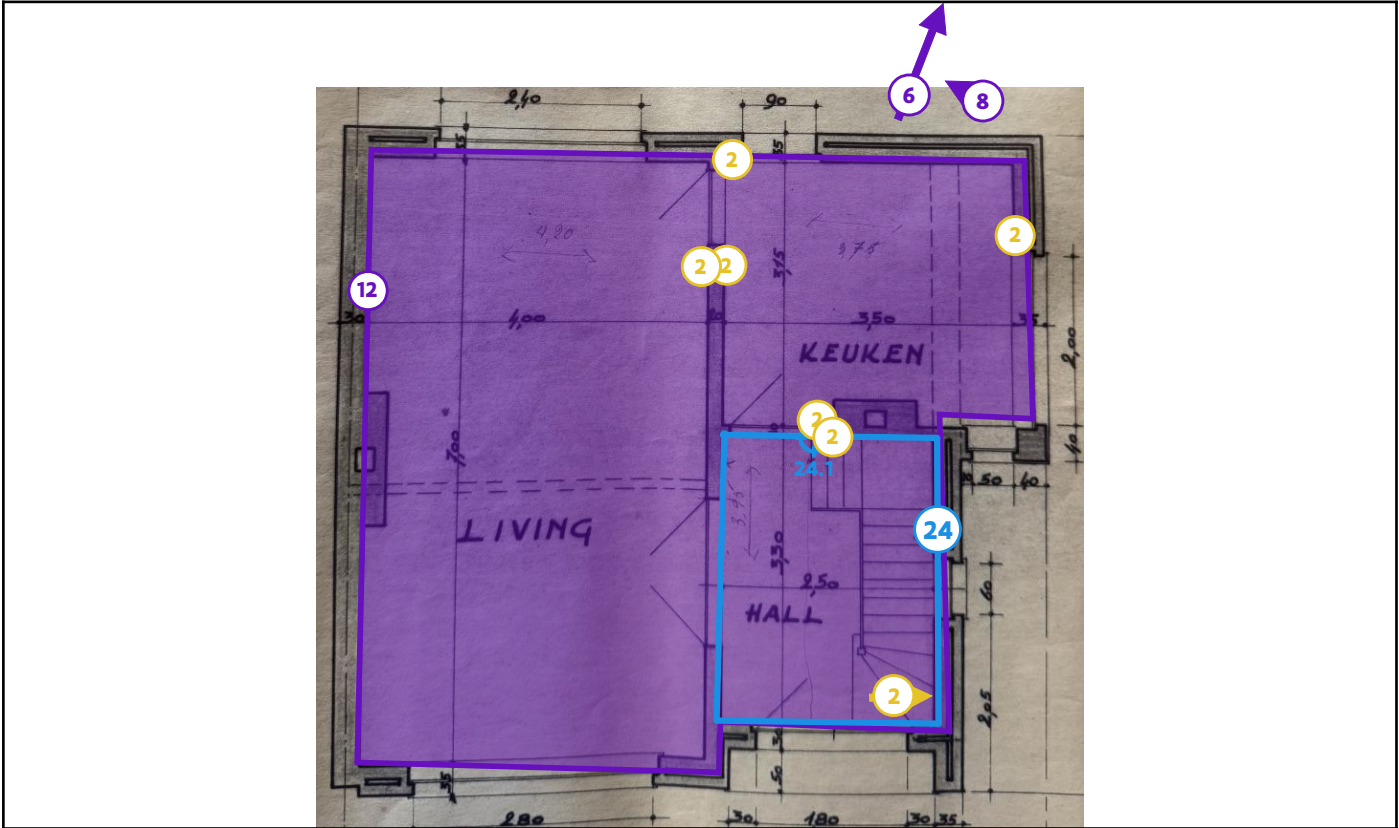
Plan 1.2: Gelijkvloers (voorbouw)

Beschrijving	Type	Actie
2. Bakeliet stopcontacten, schakelaars, zekeringdoos & lampsokkels	Asbestmateriaal	Zorgvuldig beheren
6. Tuin	Advies	-
8. Putdeksel	Advies	-
12. Tegellijm	Advies	-
24. Pleisterwerk muren	Geen asbest	-
24.1 Code: #1 Pleisterwerk muren	Mengmonster	-

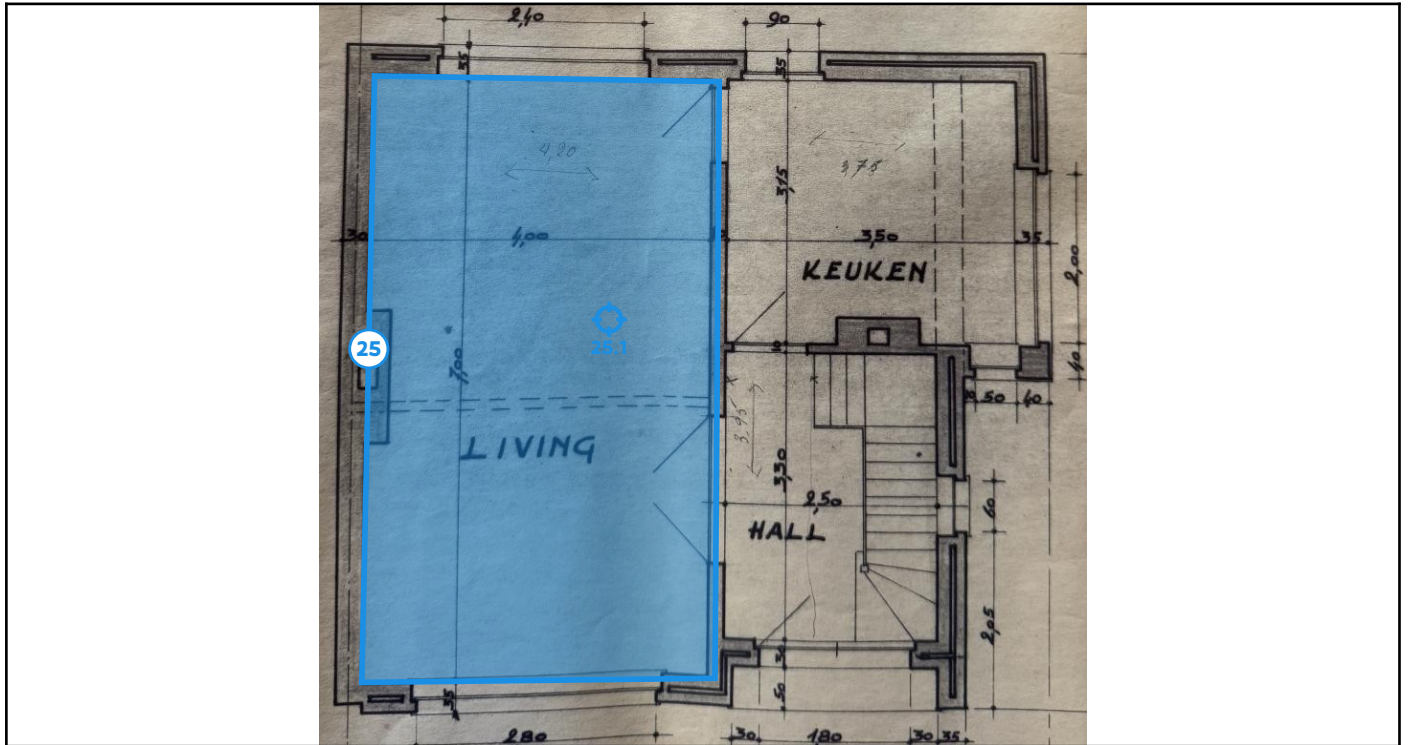
Plan 1.3: Gelijkvloers (voorbouw) - plafonds

Beschrijving	Type	Actie
25. Pleisterwerk plafond	Geen asbest	-
25.1 Code: #2 Pleisterwerk plafond	Mengmonster	-

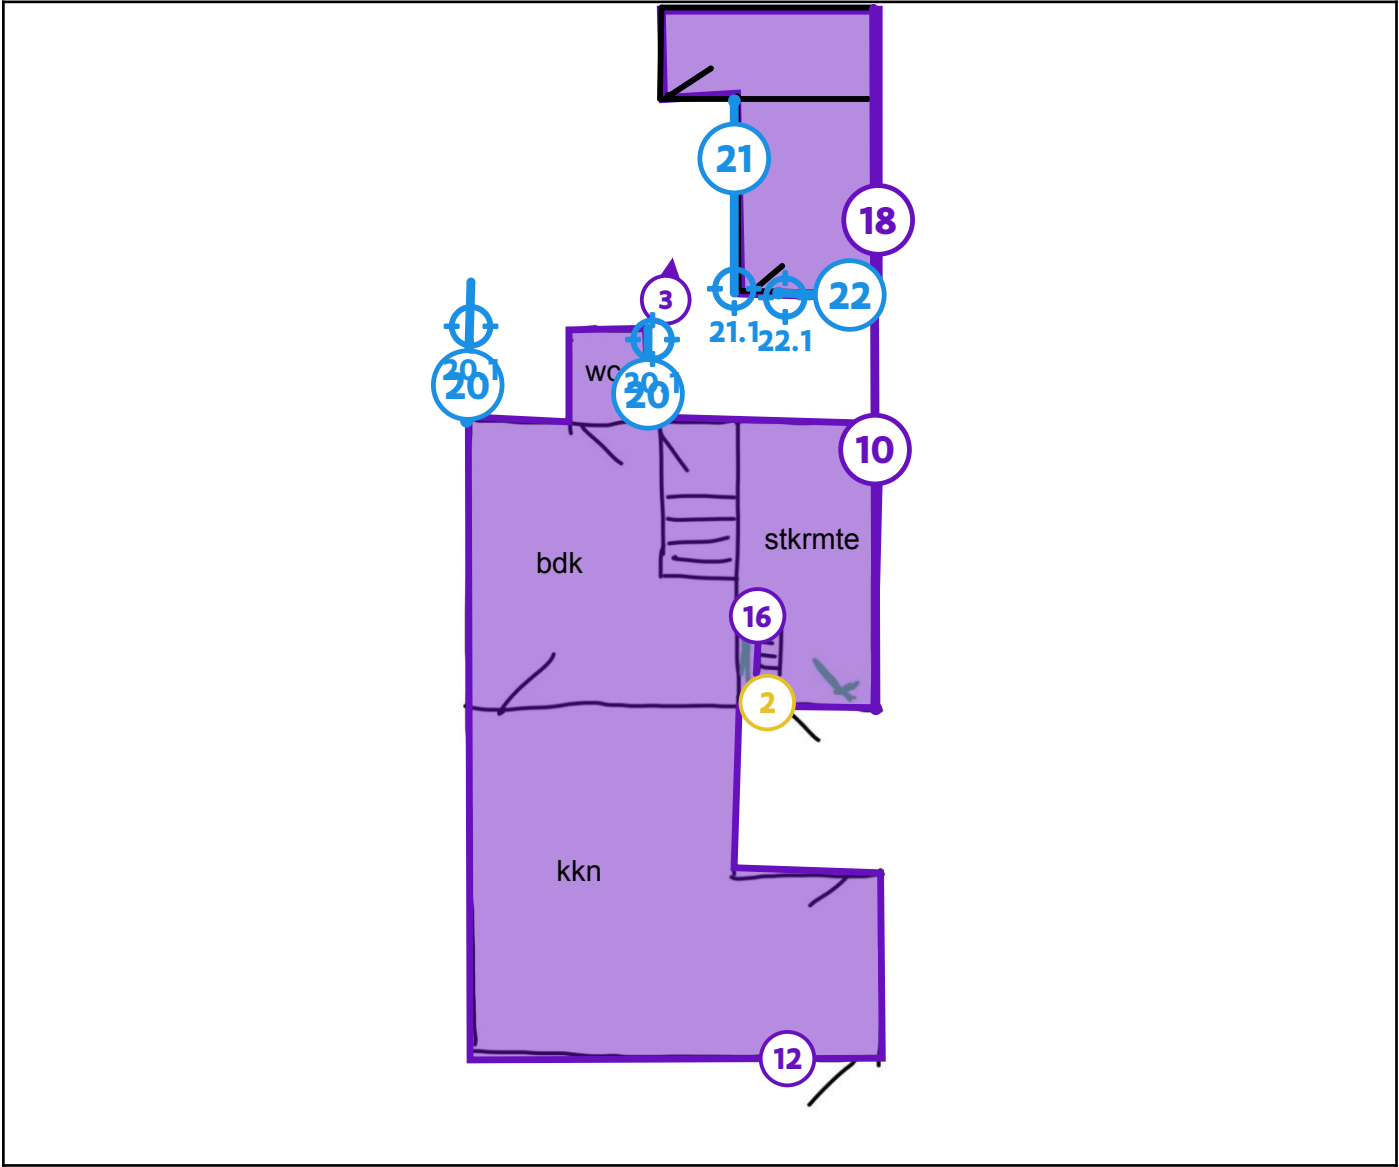
Plan 1.4: Gelijkvloers (achterbouw)

Beschrijving	Type	Actie
2. Bakeliet stopcontacten, schakelaars, zekeringdoos & lamsokkels	Asbestmateriaal	Zorgvuldig beheren
3. Putdeksel achteraan	Beperking	-
10. Zwarte beplating	Advies	-
12. Tegellijm	Advies	-
16. Leidingisolatie	Advies	-

18. Tuinkoten	Advies	-
20. Cementering achteraan	Geen asbest	-
20.1 Code: #4 Cementering achteraan	Mengmonster	-
21. Bitumen wandbekleding tuinkot	Geen asbest	-
21.1 Code: #5 Bitumen wandbekleding	Puntmonster	-
22. Kit ramen tuinkot	Geen asbest	-
22.1 Code: #6 Kit ramen tuinkot	Puntmonster	-

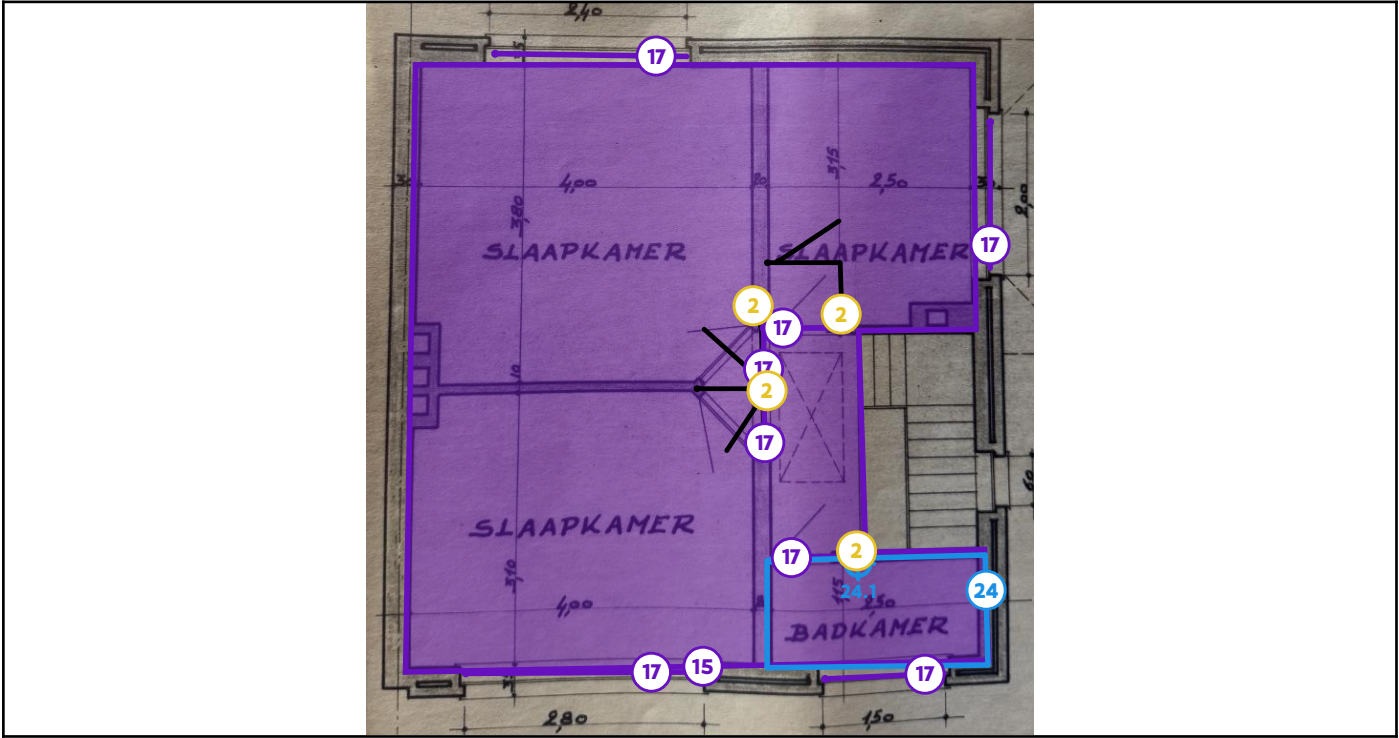
Plan 1.6: Verdieping +1 (voorbouw)

Beschrijving	Type	Actie
2. Bakeliet stopcontacten, schakelaars, zekeringdoos & lampsokkels	Asbestmateriaal	Zorgvuldig beheren
15. Vloerzeilen 1e verdieping	Advies	-
17. Deurdorpels & vensterbanken	Advies	-
24. Pleisterwerk muren	Geen asbest	-
24.1 Code: #1 Pleisterwerk muren	Mengmonster	-

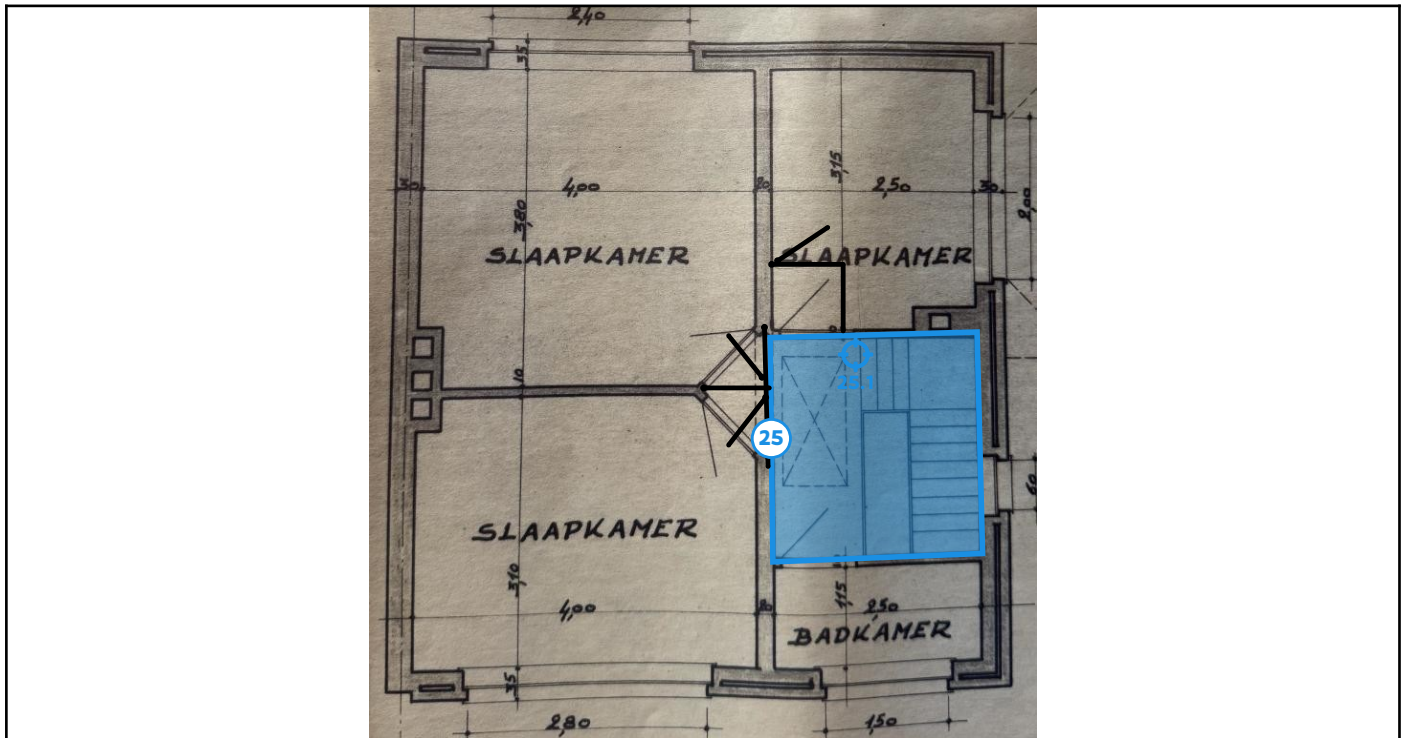
Plan 1.7: Verdieping +1 (voorbouw) - plafonds

Beschrijving	Type	Actie
25. Pleisterwerk plafond	Geen asbest	-
25.1 Code: #2 Pleisterwerk plafond	Mengmonster	-

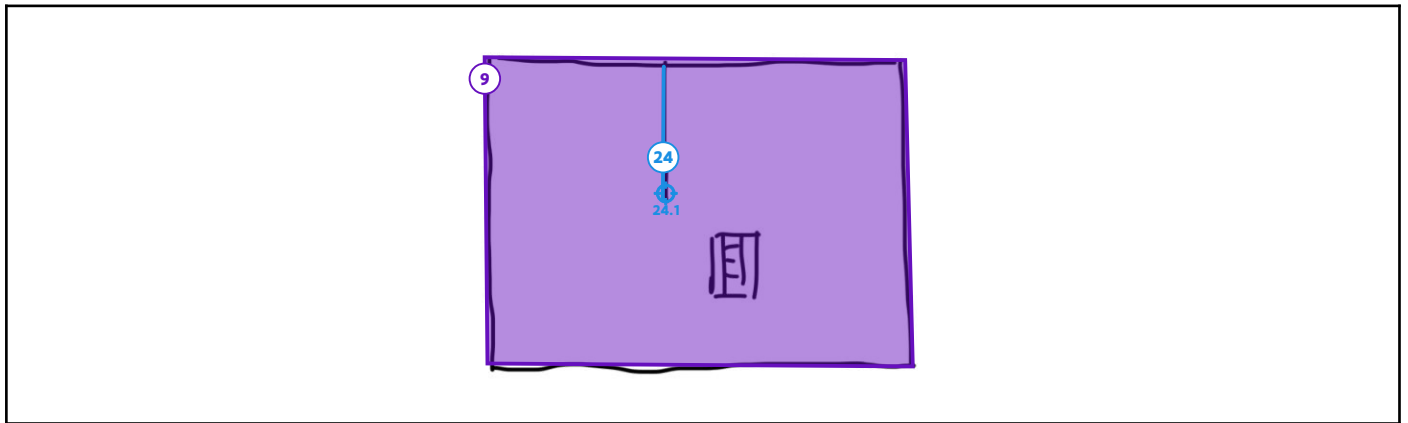
Plan 1.8: Verdieping +1 (achterbouw)

Beschrijving	Type	Actie
9. Houten vloer	Advies	-
24. Pleisterwerk muren	Geen asbest	-
24.1 Code: #1 Pleisterwerk muren	Mengmonster	-

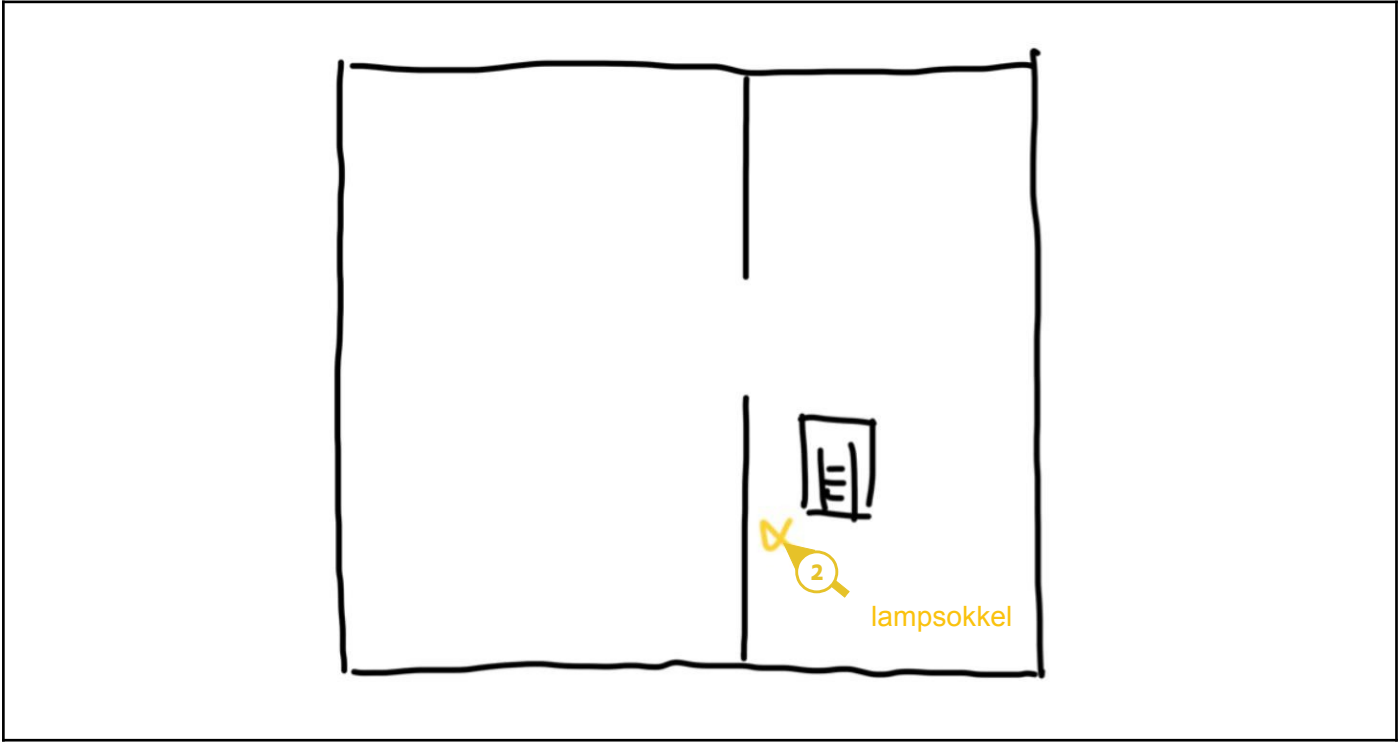
Plan 1.10: Zolder +2 (voorbouw)

Beschrijving	Type	Actie
2. Bakeliet stopcontacten, schakelaars, zekeringdoos & lampsokkels	Asbestmateriaal	Zorgvuldig beheren

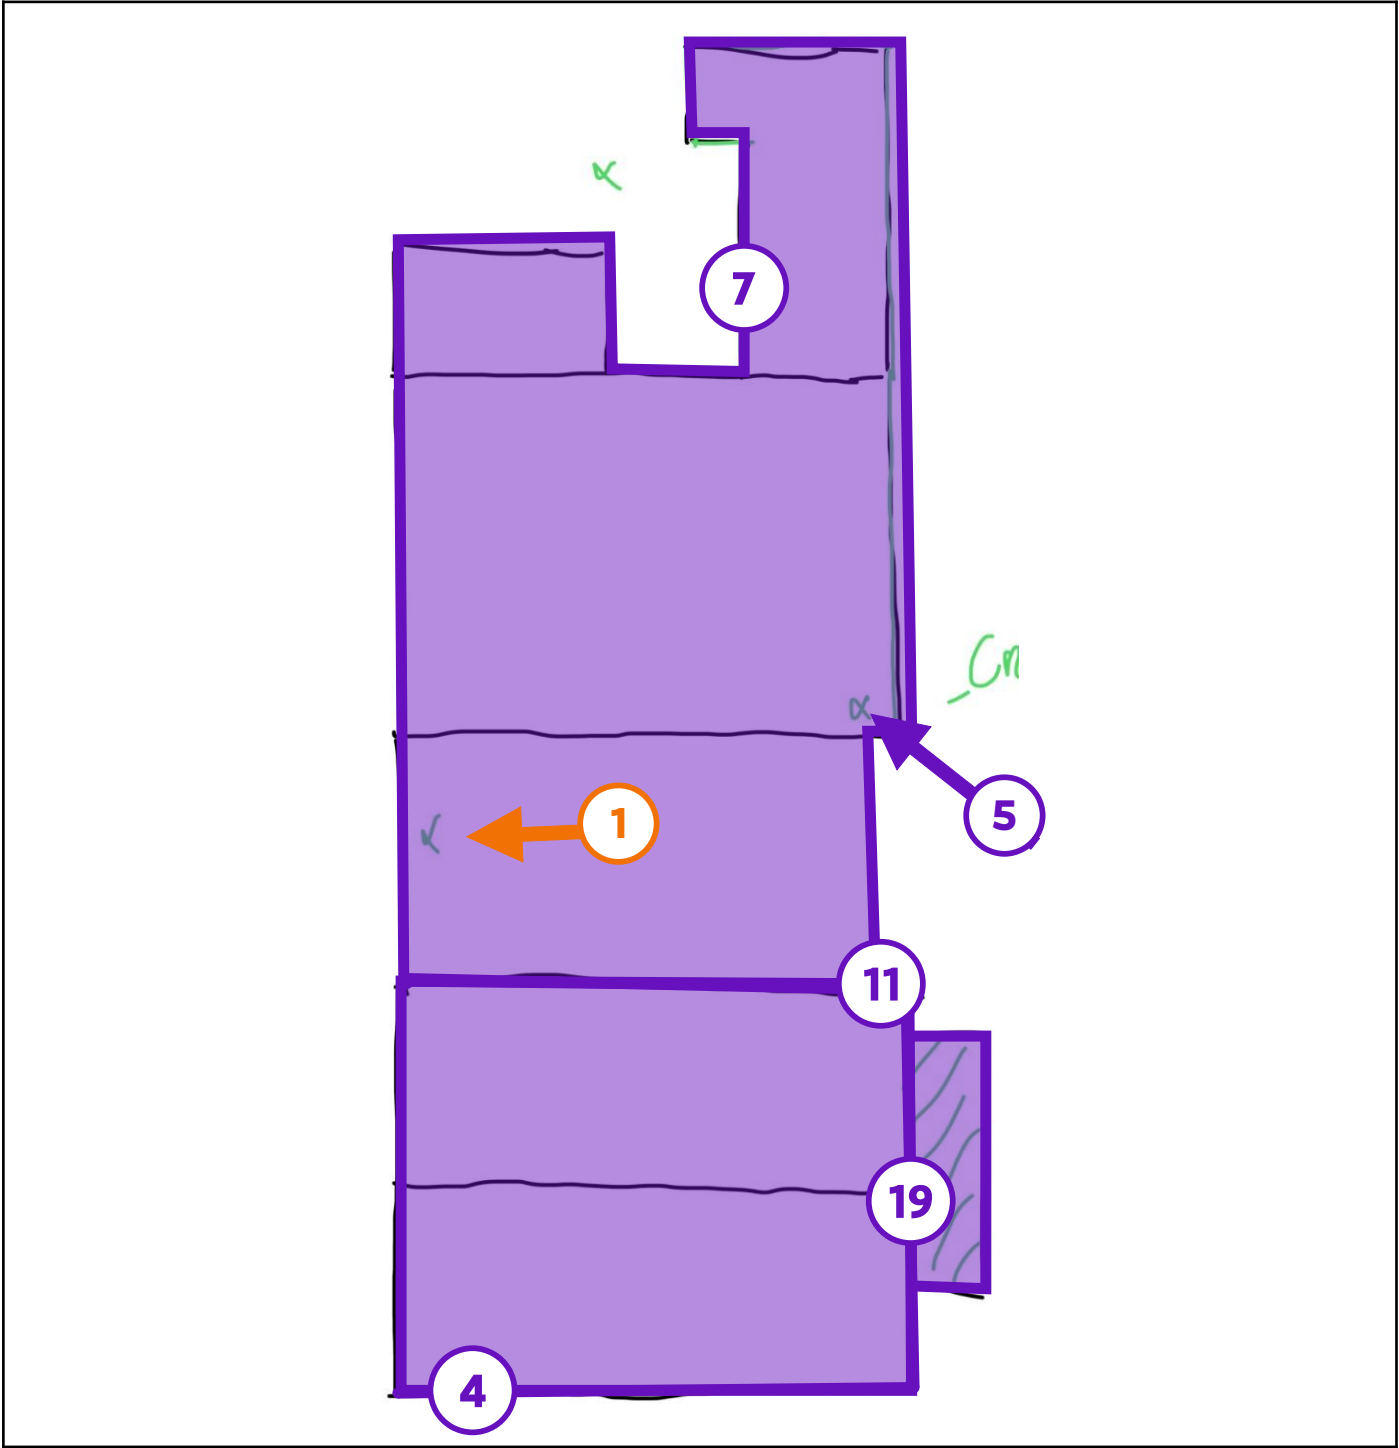
Plan 1.11: Dak

Beschrijving	Type	Actie
1. Cement schoorsteenpijp	Asbestmateriaal	Verwijderen
4. Geen onderdak	Advies	-

5. Kermische schoorsteen	Advies	-
7. Daken achteraan	Advies	-
11. Boeiboorden/dakranden	Advies	-
19. Natuurleien zijdak	Advies	-

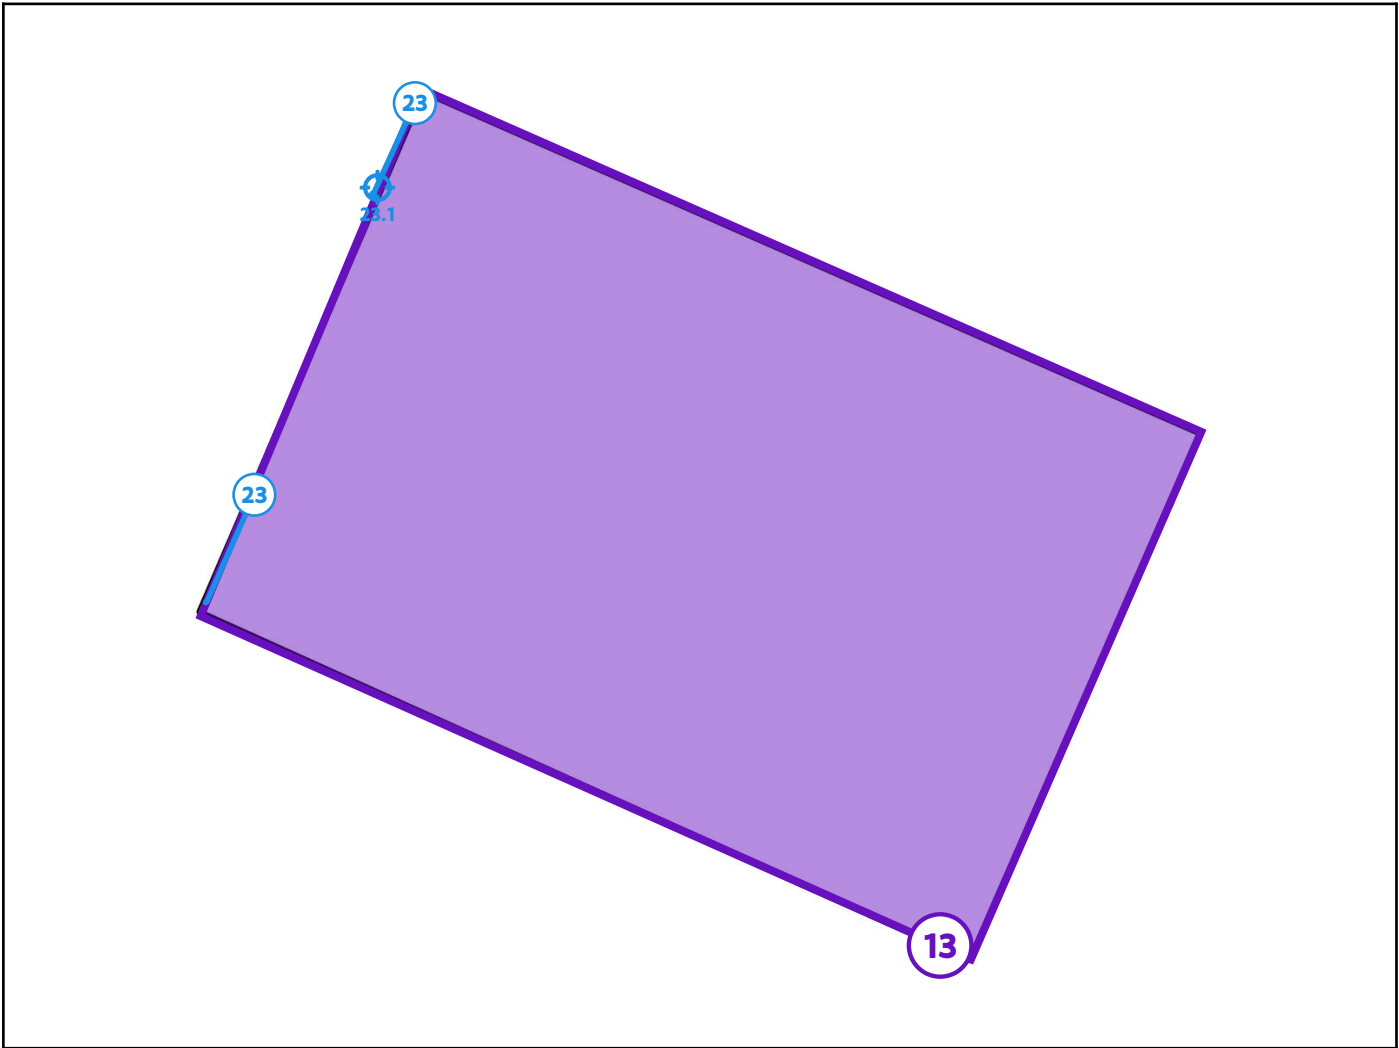
Plan 2.1: Garage plan

Beschrijving	Type	Actie
13. Garage	Advies	-
23. Kit ramen garage	Geen asbest	-
23.1 Code: #3 Kit ramen garage	Puntmonster	-

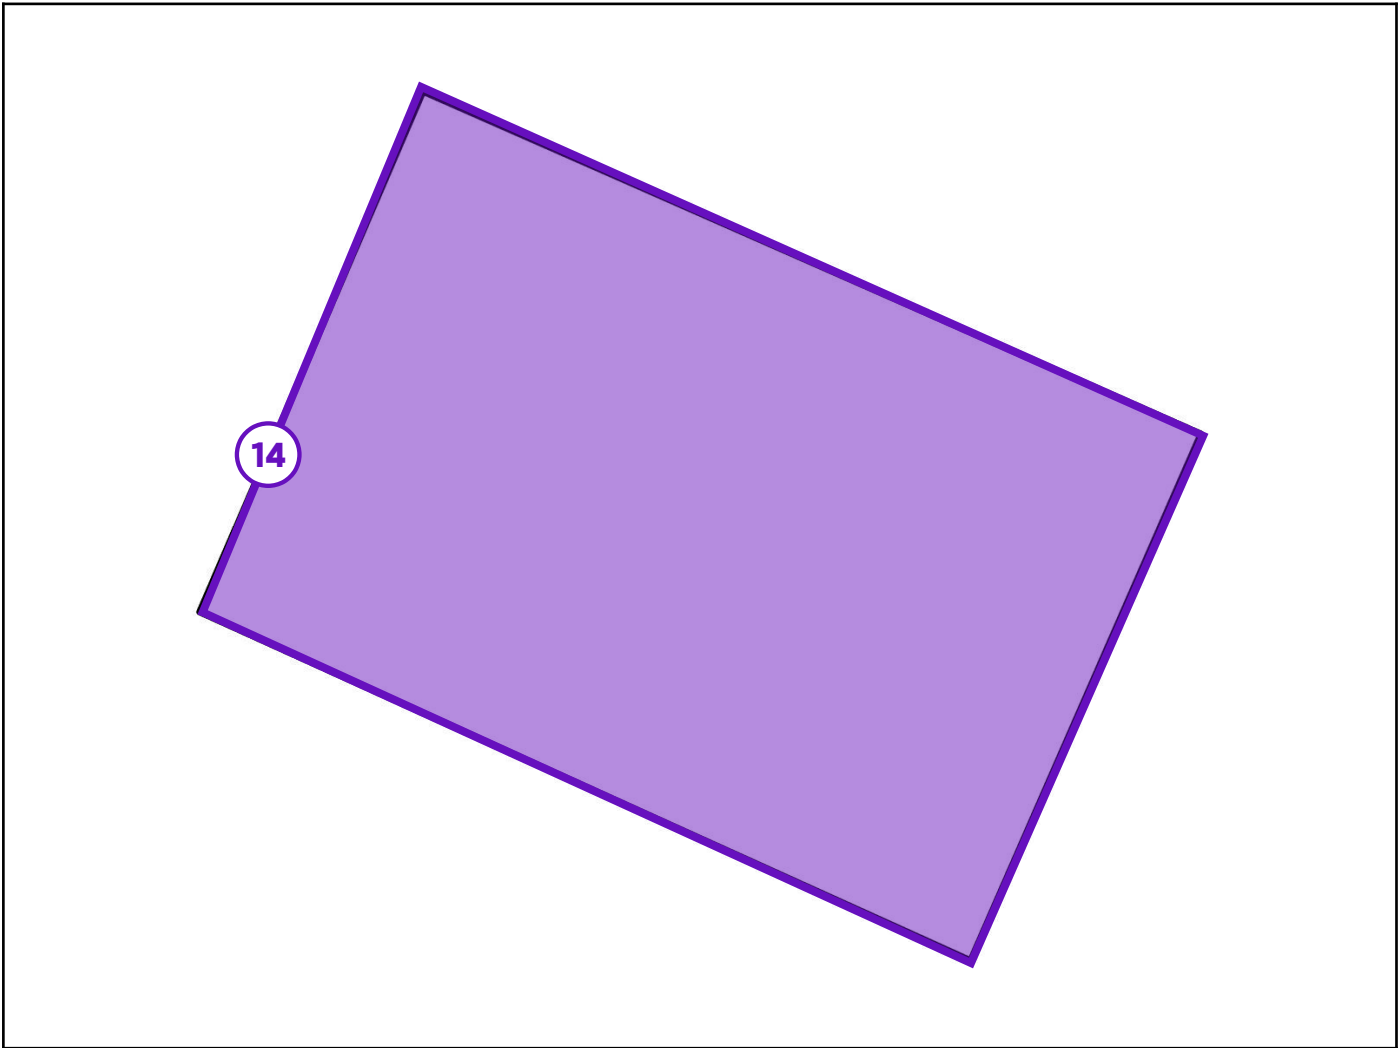
Plan 2.2: Garage dak plan

Beschrijving	Type	Actie
14. Dak garage	Advies	-
